## Détermination de la concentration en plomb dans les poussières

Référence du dossier : 155228-POU-ind0  
Adresse du site : 23 Rue Cujas  
75005 PARIS

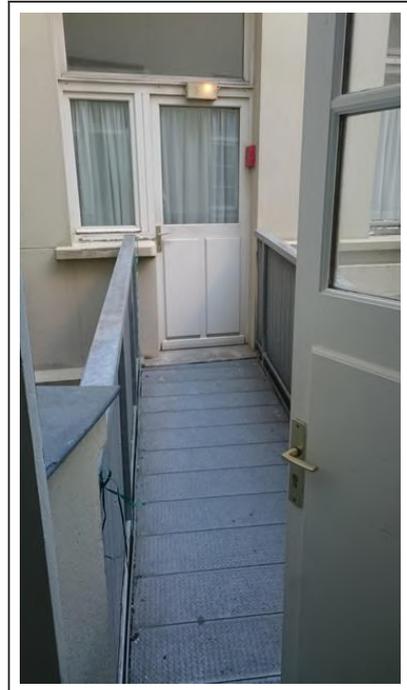
Passerelle R+1

| Pièce | N° Prélèvement | Support | Résultat analyse ( $\mu\text{g}/\text{m}^2$ ) | Résultat | | Observation | Remarques |
|--|---|---|---|---|---|---|---|
| Passerelle - R+1 | 155228/28 | Métal | 3008 | x | | Analyse en laboratoire | |

| Ech labo N° | Ech client N° | Description client | Surface essuyée | | Incertitude | Masse de plomb sur lingette<br>$\mu\text{g}$ | Concentration<br>Surfacique<br>$\mu\text{g}/\text{m}^2$ |
|---|---|---|---|---|---|--|---|
| <b>E1936514</b> | 155228/28 | Passerelle - R+1 - Métal | 0,1 | <i>m<sup>2</sup></i> | 20% | <b>251 ± 50</b> | <i>2506 ± 502</i> |

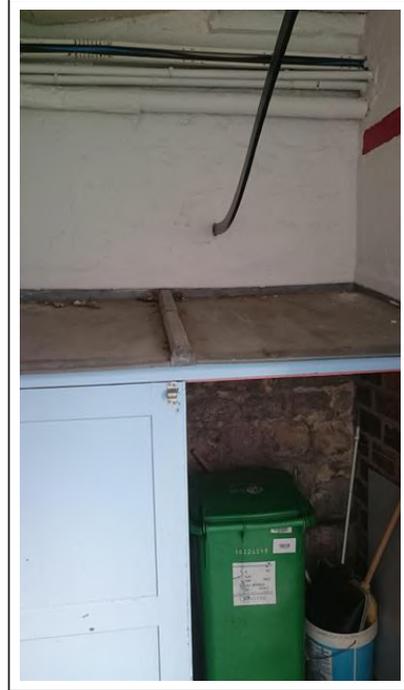
Petit local poubelle dans cour

| Pièce | N° Prélèvement | Support | Résultat analyse ( $\mu\text{g}/\text{m}^2$ ) | Résultat | | Observation | Remarques |
|--|---|---|---|---|---|---|---|
| Toiture sur petit abri poubelle cour - RDC | 155228/9 | Métal | 1077 | x | | Analyse en laboratoire | |

| Ech labo N° | Ech client N° | Description client | Surface essuyée | | Incertitude | Masse de plomb sur lingette $\mu\text{g}$ | Concentration Surfacique $\mu\text{g}/\text{m}^2$ |
|---|---|--|---|---|---|---|---|
| <b>E1936495</b> | 155228/9 | Toiture sur petit abri poubelle cour - RDC - Métal | 0,1 | <i>m<sup>2</sup></i> | 20% | <b>90 ± 18</b> | <i>897 ± 180</i> |
