Conseil Local du Handicap, commission « Aménagement de l'espace public »  
Marche exploratoire de la place de la République, 11 décembre 2017

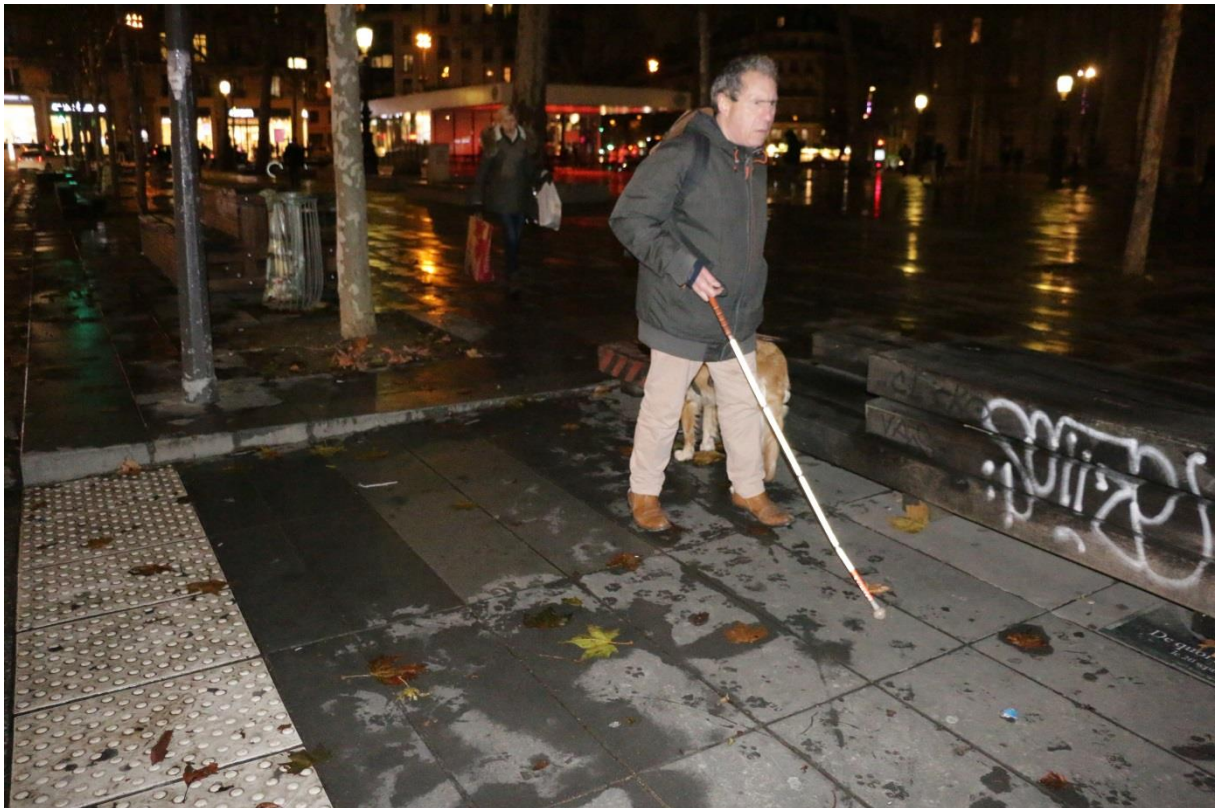
**Un anti-bélier bloque rend l'accès au passage piéton face à la rue du Temple difficile**

Ces deux photos illustrent les problèmes de circulation posés par les anti-béliers. Certains bloquent l'accès à des passages piétons, d'autres rendent difficile l'accès au centre de la place. Dans la partie sud-est, les anti-béliers sont disposés de telle manière qu'ils rendent impossible le passage vers le centre de la place pour une personne en fauteuil roulant. Les personnes en fauteuil sont forcées d'effectuer un large détour pour entrer sur la place.

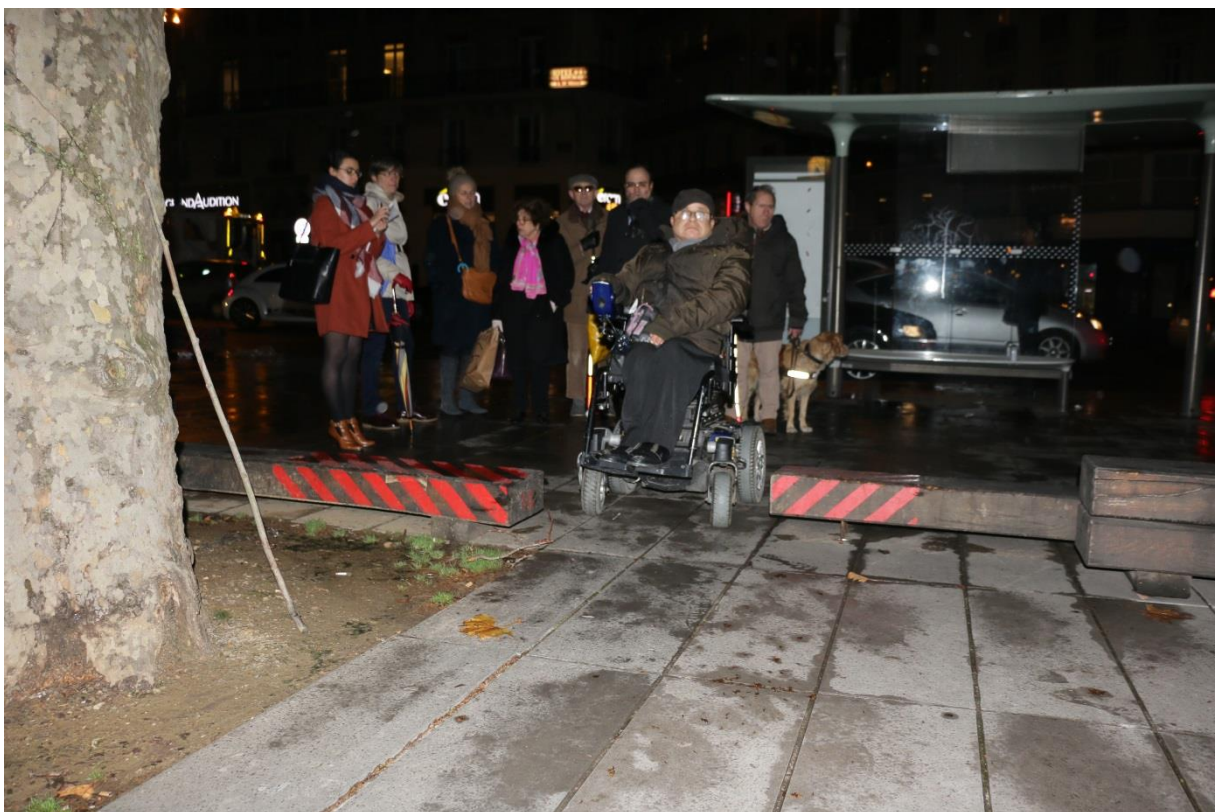
**L'espace entre les anti-béliers est très étroit**

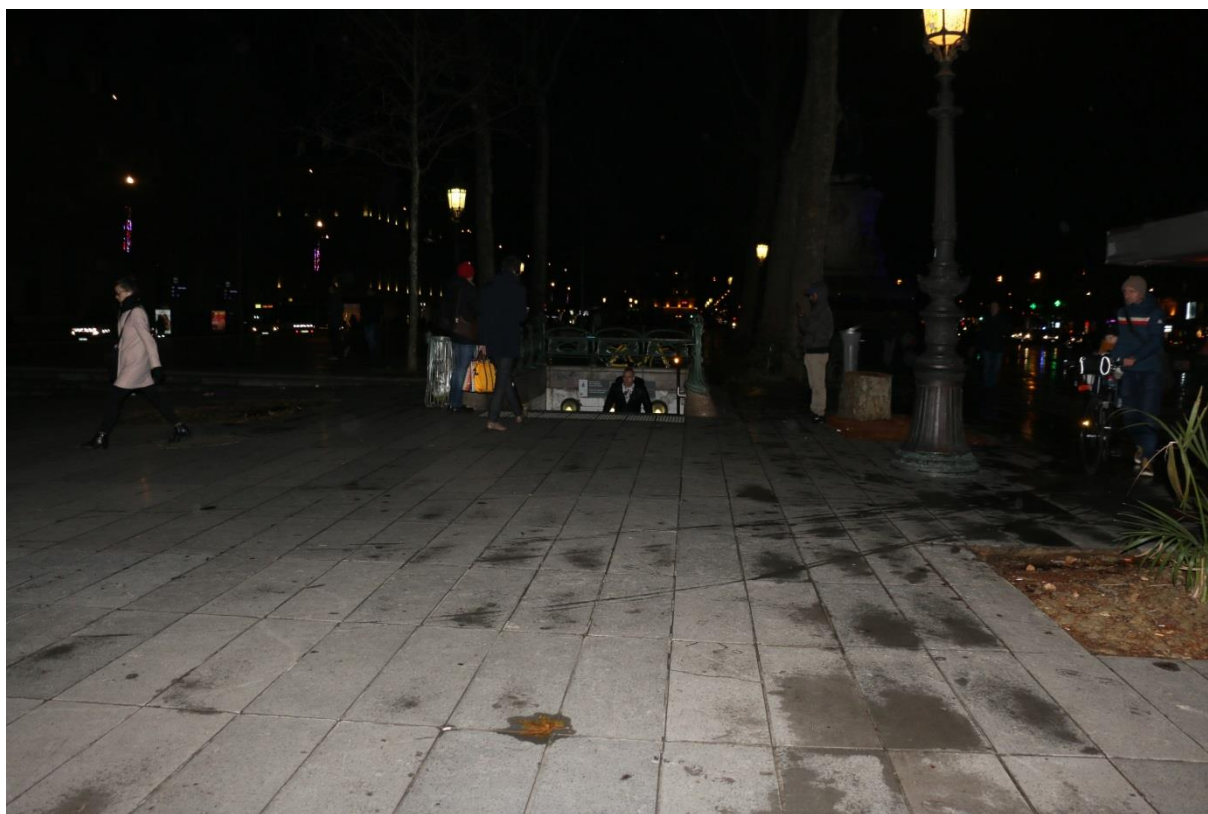
Le sol de la place est composé de dalles en béton préfabriquées de teintes et de tailles différentes. Trois types de dalles sont employés, plus ou moins grandes selon leur emplacement sur la place. Au centre du parvis, on trouve de grandes dalles, pour le reste de l'esplanade du parvis, des dalles de tailles moyennes, et enfin, sur les trottoirs nord et sud, des dalles de plus petite taille. La voie bus située au nord de la place est en béton coulé. Ces différences de sol peuvent être déroutantes pour une personne non-voyante qui se déplace avec une canne.

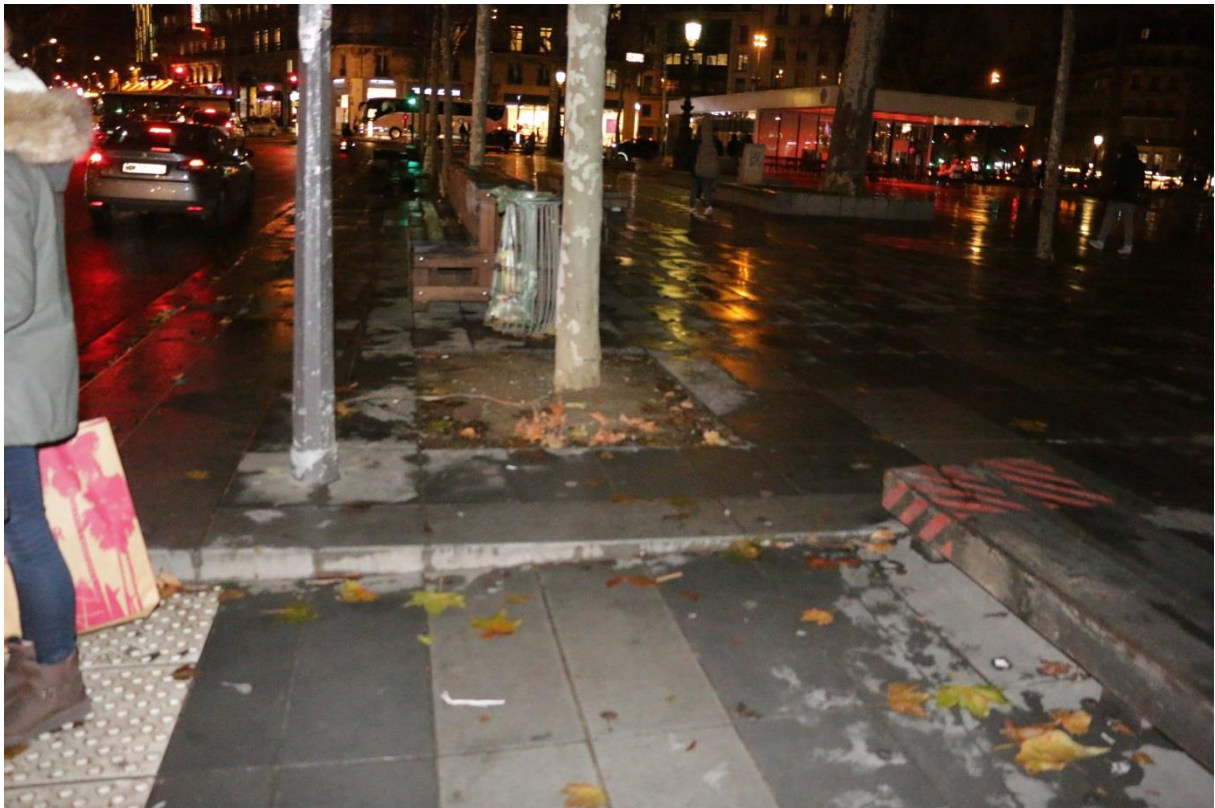
L'absence de barrières autour des arbres est susceptible de poser problème pour les personnes non-voyantes qui risquent, si ce n'est d'entrer en collision avec les arbres, du moins de marcher sans le vouloir dans la terre où ils sont plantés.

**Les arbres ne sont pas entourés de barrières**

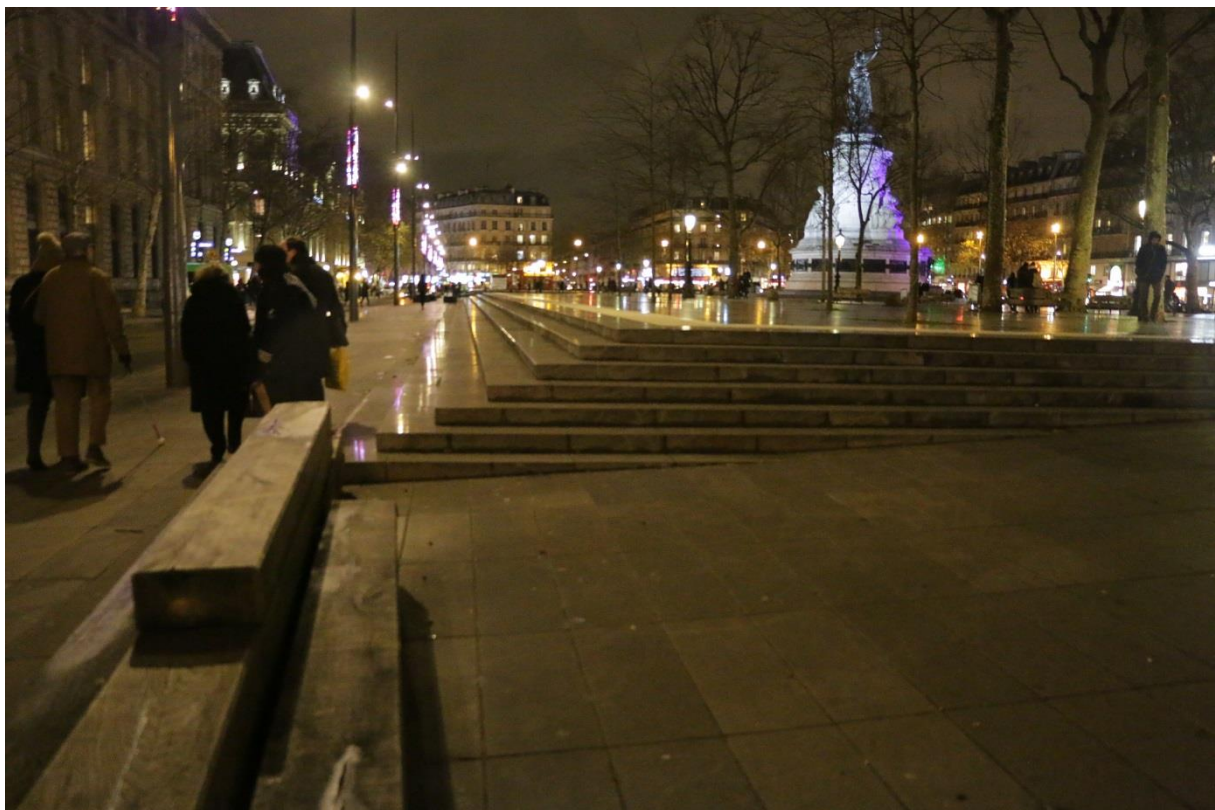
Il a été remarqué que les escaliers des deux terrasses situées au nord de la place n'avaient pas de contremarches contrastées.

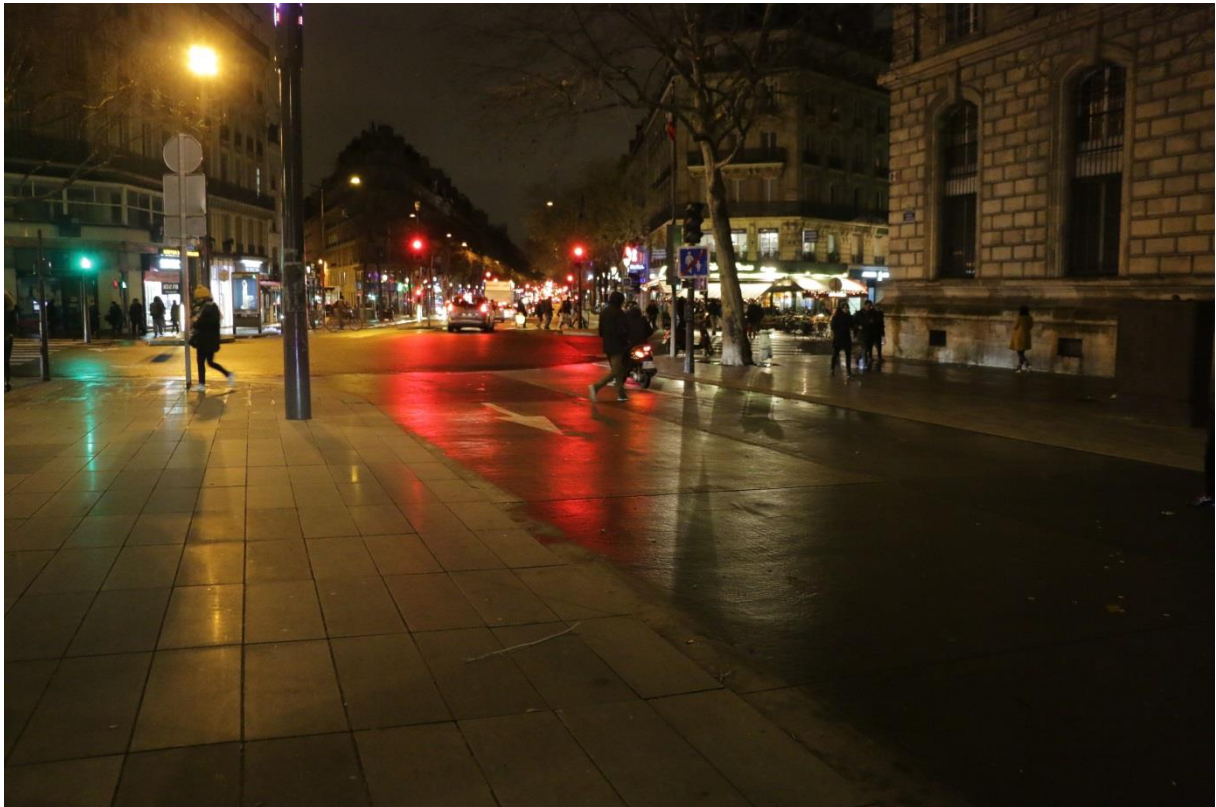
**Vue du couloir bus, taxis et vélos en direction du boulevard de Magenta**

Cette voie réservée pose plusieurs problèmes en matière d'accessibilité et de sécurité. La voie de circulation est presque au même niveau que l'espace piéton. Elle n'est donc pas strictement séparée de l'espace piéton. De fait, une personne non-voyante pourra s'engager sur la voie de circulation sans réaliser qu'il s'agit d'une voie de circulation, puisque rien ne lui indique qu'elle entre sur un espace où des véhicules circulent. D'autant plus qu'il n'y a ni passages piétons, ni bandes podotactiles.
