Situation de l'école Polyvalente Belzunce

Réunion publique

Retour sur la 1^{ère} phase de travaux

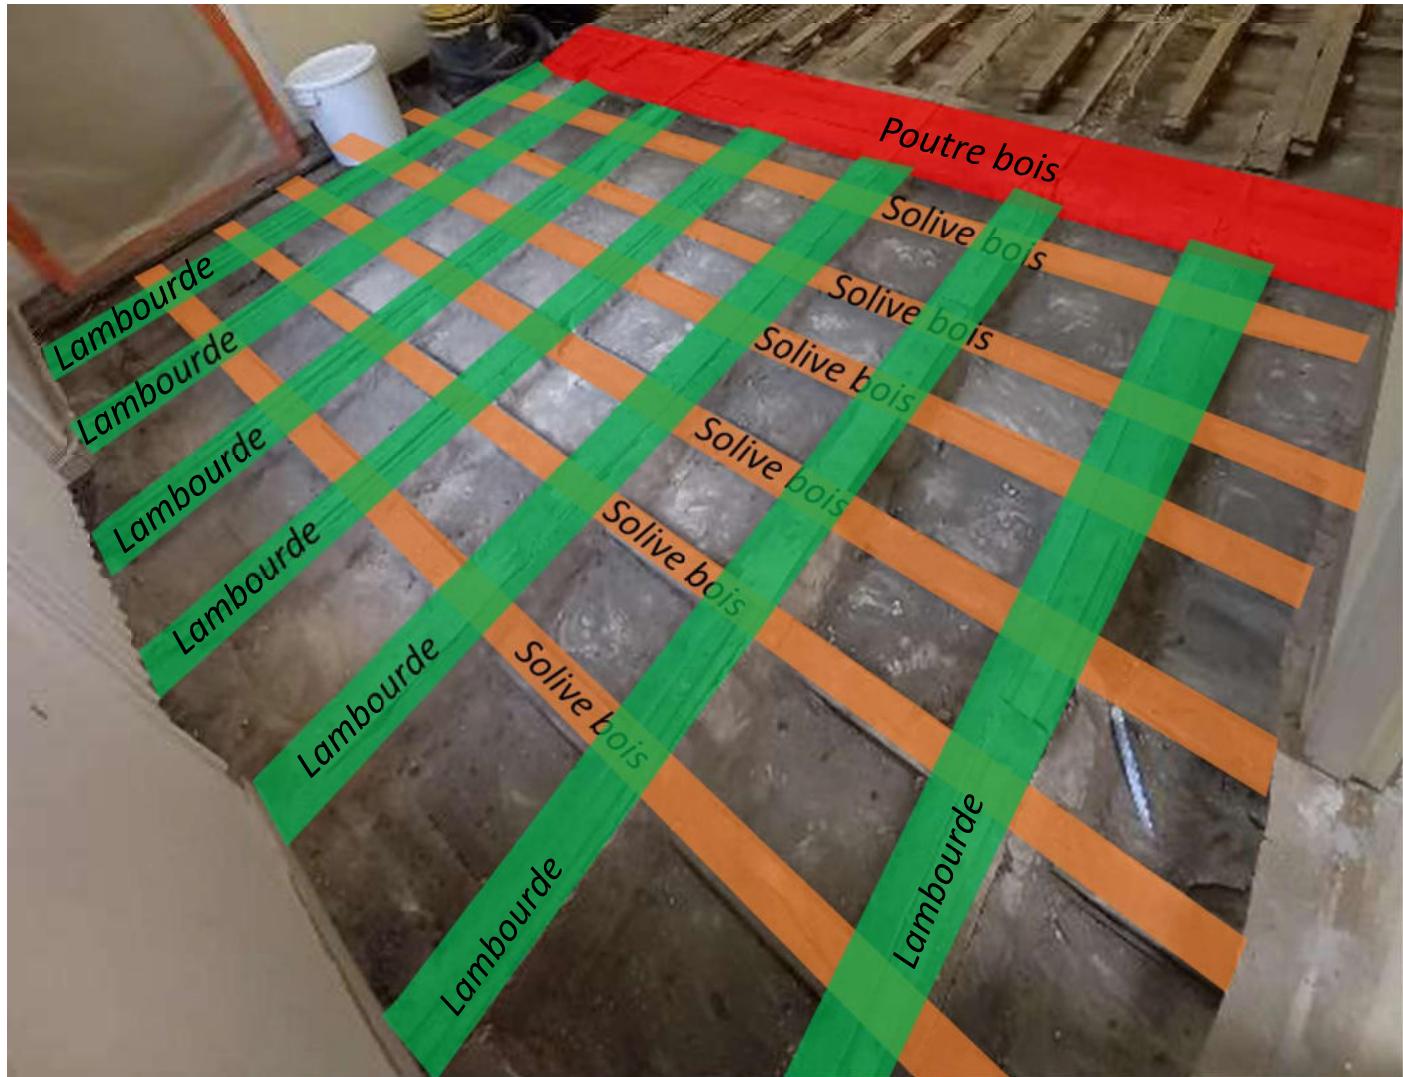
Plan plancher/plafond de l'école (état mai 2025)

Salle 205

(présence de mercure dans l'air)

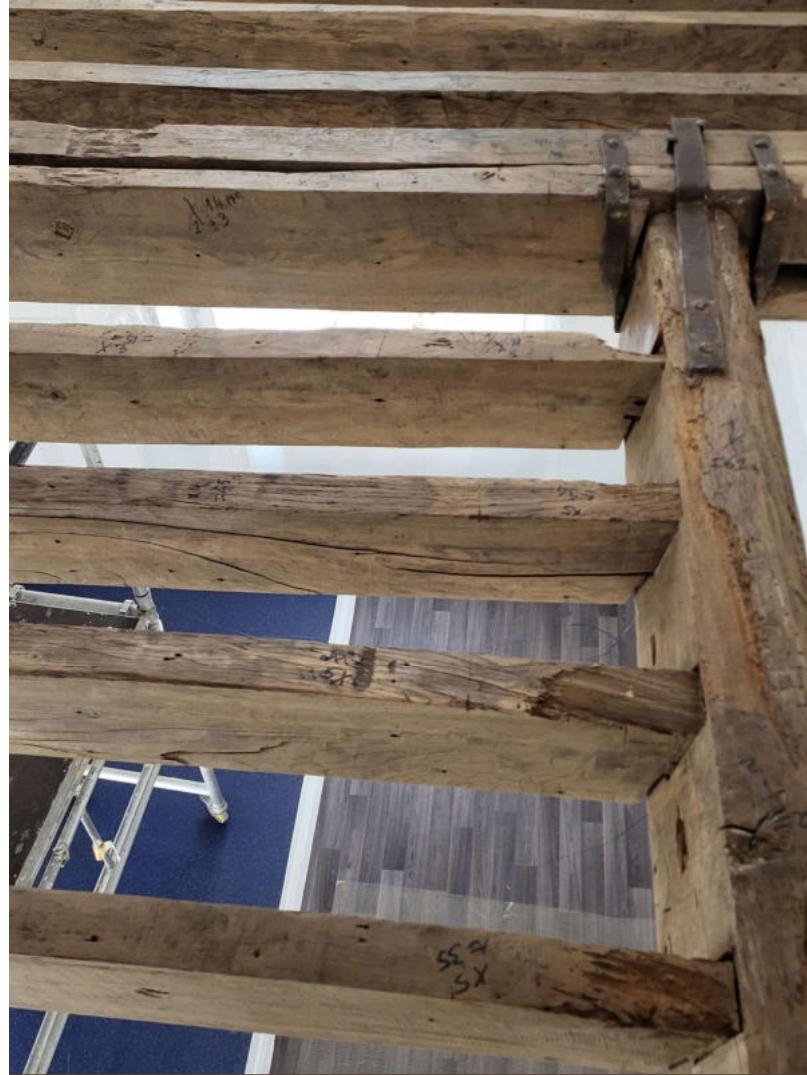
Vue par le dessus
(salle 205)

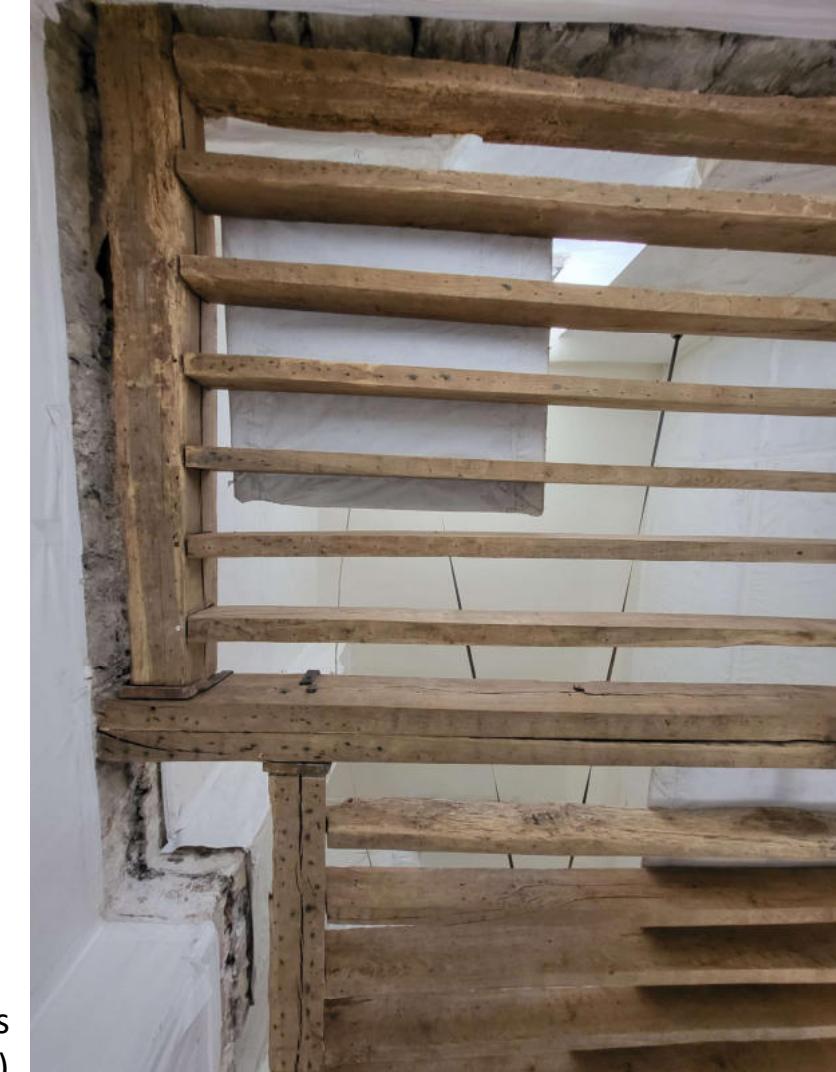
Vue par le dessous
(salle 105)

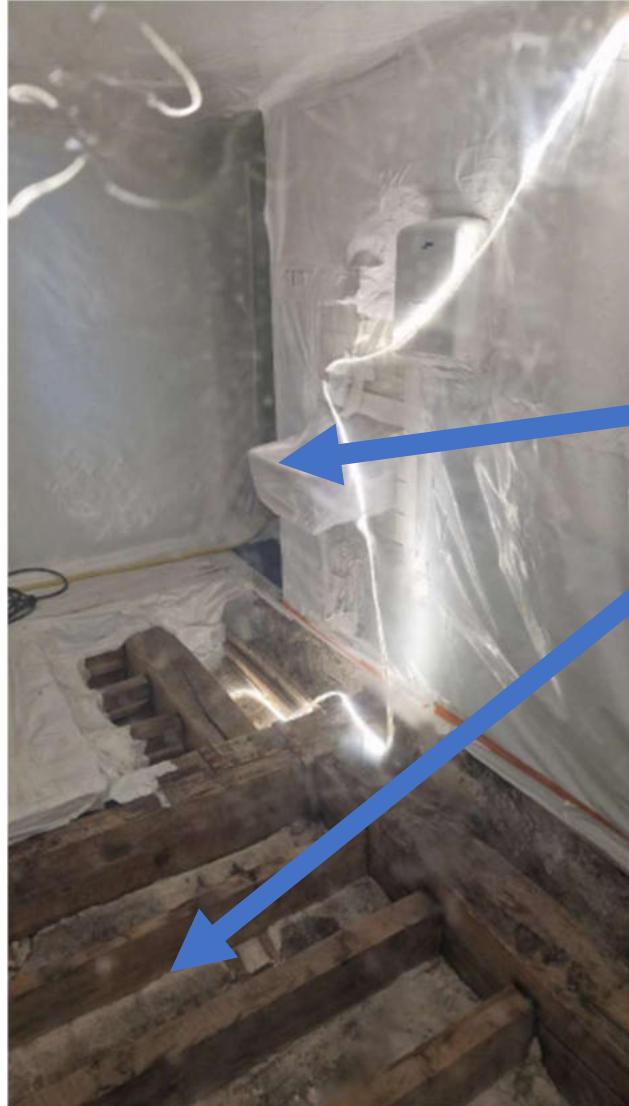
Curage de 5 m²: de plancher avec conservation du remplissage

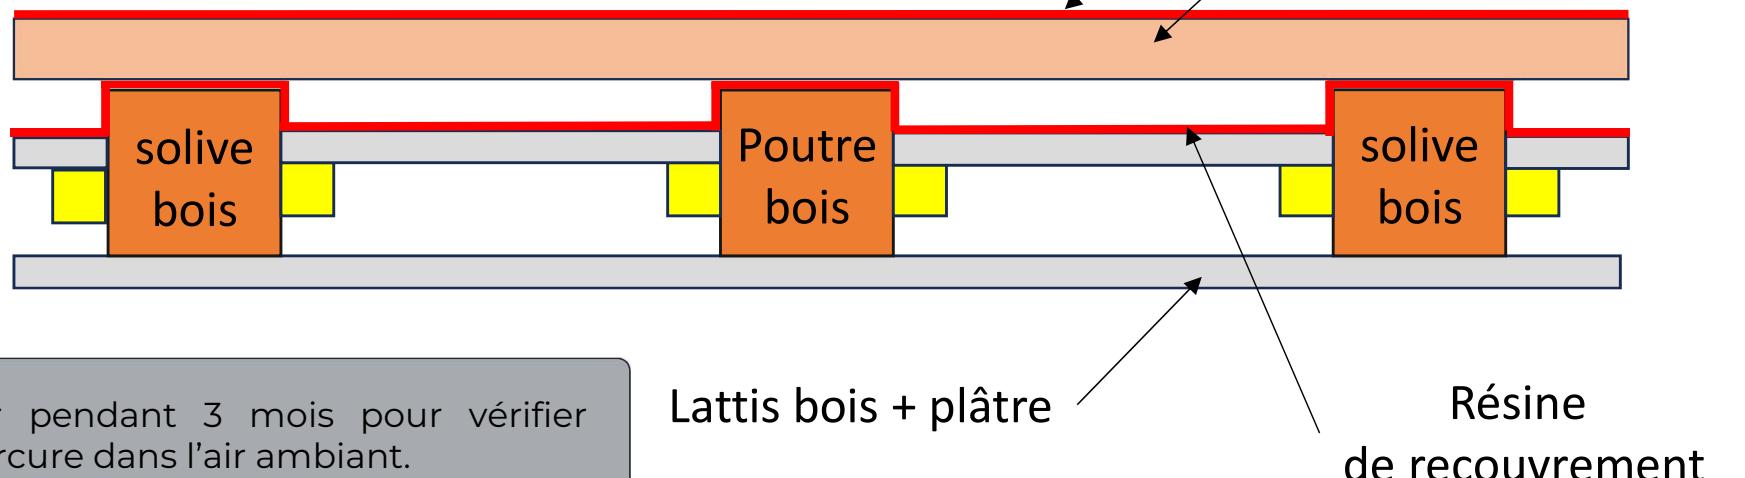
Coupe plancher/plafond de l'école (état projeté avril 2026)

Salle 305 (ou 204 ou 304 ou 307)

Salles
(absence de mercure dans l'air)

- Dépose du plancher sur l'ensemble de la surface
- Dépose des lambourdes
- Enlèvements des débris et gravas
- Recouvrement du remplissage plâtre
- pose d'un nouveau plancher
- recouvrement du nouveau plancher

Analyse de l'air pendant 3 mois pour vérifier l'absence de mercure dans l'air ambiant.
