## Détermination de la concentration en plomb dans les poussières

Référence du dossier : 154553-POU-ind0  
Adresse du site : 6 rue des Prêtres saint Severin  
75005 PARIS  
Bibliothèque l'heure joyeuse

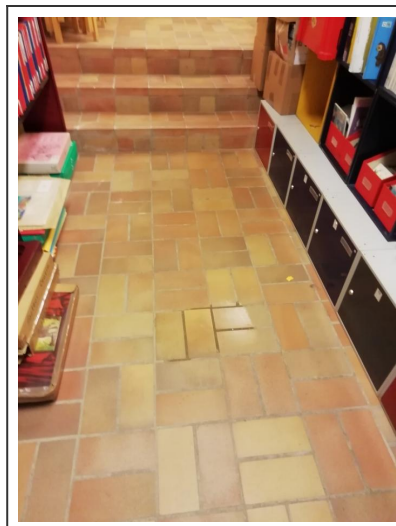
Dégagement sous sol

| Pièce | N° Prélèvement | Support | Résultat analyse<br>( $\mu\text{g}/\text{m}^2$ ) | Résultat | | Observation | Remarques |
|---|---|---|---|---|---|---|---|
| R-1 - Dégagement | 154553/9 | Carrelage (Propre) | 149 | | x | Analyse en laboratoire | |

| Numéro échantillon | Local | Support |
|---|---|---|
| 154553/9 | R-1 - Dégagement | Carrelage (Propre) |

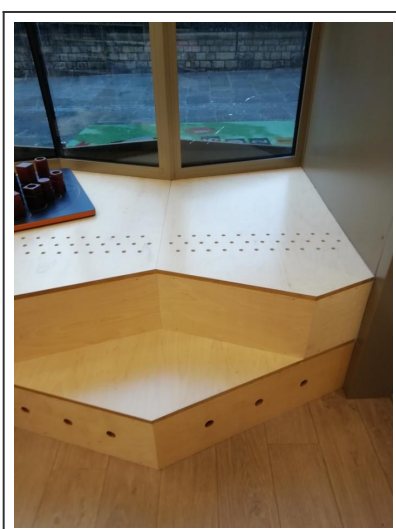
Estrade bibliothèque RDC

| Pièce | N° Prélèvement | Support | Résultat analyse<br>( $\mu\text{g}/\text{m}^2$ ) | Résultat | | Observation | Remarques |
|---|---|---|---|---|---|---|---|
| RDC - Bibliothèque sur estrade | 154553/4 | Bois (Propre) | <7.5 | | x | Analyse en laboratoire | |

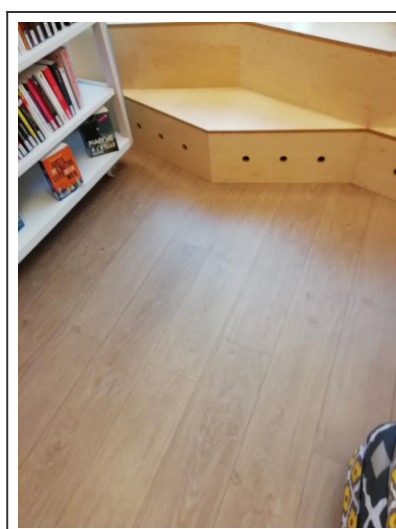
Bibliothèque RDC

| Pièce | N° Prélèvement | Support | Résultat analyse<br>( $\mu\text{g}/\text{m}^2$ ) | Résultat | | Observation | Remarques |
|---|---|---|---|---|---|---|---|
| RDC - Bibliothèque | 154553/2 | Linoleum (Propre) | <7.5 | | x | Analyse en laboratoire | |
| RDC - Bibliothèque | 154553/3 | Linoleum (Propre) | 112 | | x | Analyse en laboratoire | |

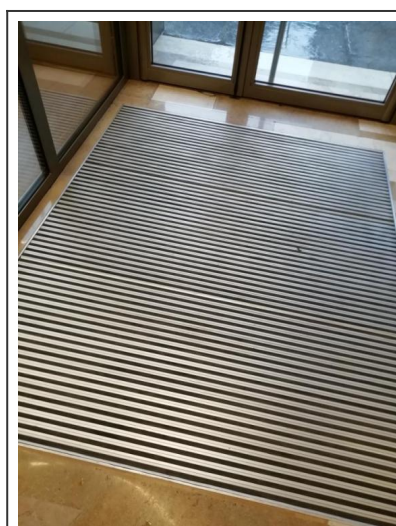
Entrée RDC

| Pièce | N° Prélèvement | Support | Résultat analyse<br>( $\mu\text{g}/\text{m}^2$ ) | Résultat | | Observation | Remarques |
|---|---|---|---|---|---|---|---|
| RDC - Entrée | 154553/1 | Carrelage (Propre) | <7.5 | | x | Analyse en laboratoire | |

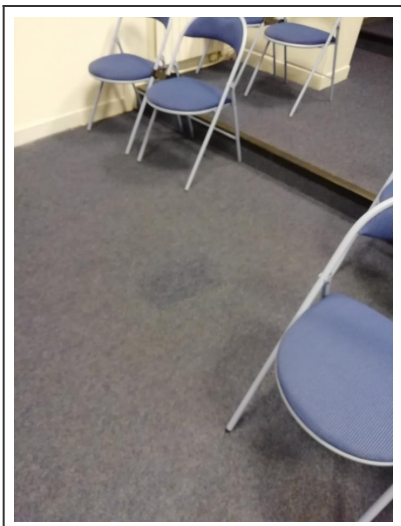
Salle de projection R-1

| Pièce | N° Prélèvement | Support | Résultat analyse<br>( $\mu\text{g}/\text{m}^2$ ) | Résultat | | Observation | Remarques |
|---|---|---|---|---|---|---|---|
| R-1 - Salle de projection | 154553/5 | Moquette (Propre) | <7.5 | | x | Analyse en laboratoire | |
| R-1 - Salle de projection | 154553/6 | Parquet (Propre) | <7.5 | | x | Analyse en laboratoire | |
