## Détermination de la concentration en plomb dans les poussières

Référence du dossier : 154555-POU-ind0  
Adresse du site : 116 rue de Grenelle  
75007 PARIS  
Médiathèque Saint Simon

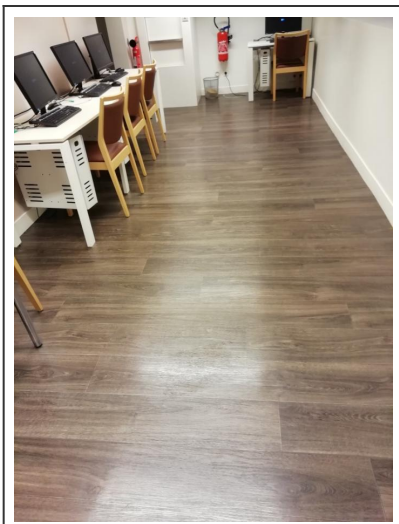
Espace travail Mezzanine

| Pièce | N° Prélèvement | Support | Résultat analyse<br>( $\mu\text{g}/\text{m}^2$ ) | Résultat | | Observation | Remarques |
|---|---|---|---|---|---|---|---|
| Mezzanine du R+2 - Espace travail 1 | 154555/11 | Parquet (propre) | <7.5 | | x | Analyse en laboratoire | |
| Mezzanine du R+2 - Espace travail 2 | 154555/12 | Parquet (propre) | <7.5 | | x | Analyse en laboratoire | |

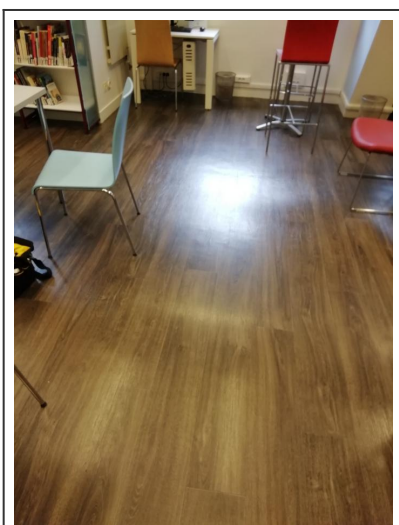
Salle de lecture R+2

| Pièce | N° Prélèvement | Support | Résultat analyse<br>( $\mu\text{g}/\text{m}^2$ ) | Résultat | | Observation | Remarques |
|---|---|---|---|---|---|---|---|
| R+2 - Salle de lecture | 154555/1 | Parquet (propre) | <7.5 | | x | Analyse en laboratoire | |

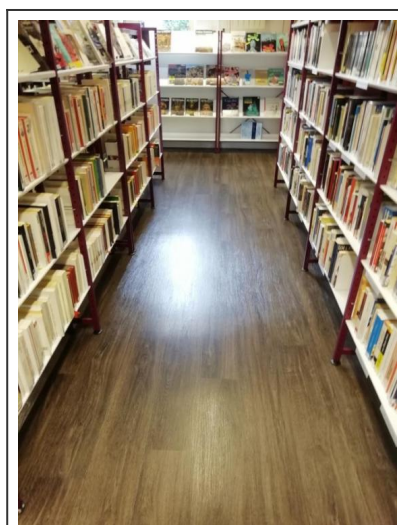
Bibliothèque R+2

| Pièce | N° Prélèvement | Support | Résultat analyse<br>( $\mu\text{g}/\text{m}^2$ ) | Résultat | | Observation | Remarques |
|---|---|---|---|---|---|---|---|
| R+2 - Bibliothèque | 154555/2 | Parquet (propre) | <7.5 | | x | Analyse en laboratoire | |

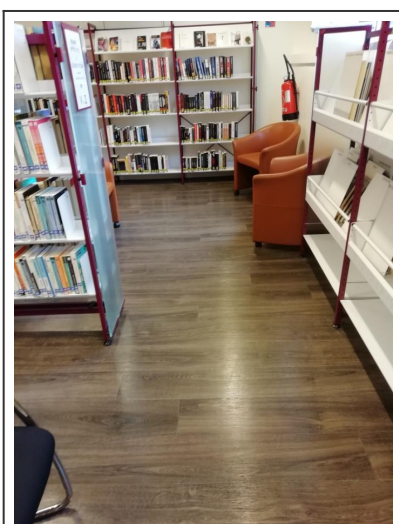
Bibliothèque R+2

| Pièce | N° Prélèvement | Support | Résultat analyse<br>( $\mu\text{g}/\text{m}^2$ ) | Résultat | | Observation | Remarques |
|---|---|---|---|---|---|---|---|
| R+2 - Bibliothèque | 154555/6 | Parquet (propre) | <7.5 | | x | Analyse en laboratoire | |

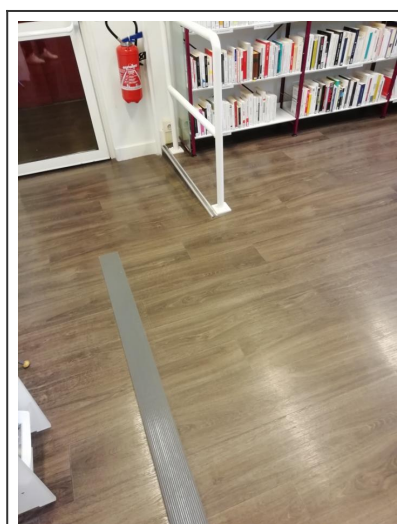
Accueil bibliothèque R+2

| Pièce | N° Prélèvement | Support | Résultat analyse<br>( $\mu\text{g}/\text{m}^2$ ) | Résultat | | Observation | Remarques |
|---|---|---|---|---|---|---|---|
| R+2 - Accueil | 154555/3 | Parquet (propre) | <7.5 | | x | Analyse en laboratoire | |

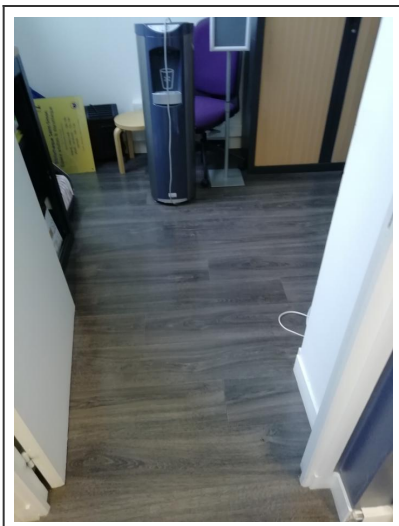
Bureau directeur r+2

| Pièce | N° Prélèvement | Support | Résultat analyse<br>( $\mu\text{g}/\text{m}^2$ ) | Résultat | | Observation | Remarques |
|---|---|---|---|---|---|---|---|
| R+2 - Bureau directeur | 154555/4 | Parquet (propre) | 251 | | x | Analyse en laboratoire | |

| Ech labo N° | Ech client N° | Description client | Surface essuyée | | Incertitude | Masse de plomb sur lingette $\mu\text{g}$ | Concentration Surfacique $\mu\text{g}/\text{m}^2$ |
|---|---|---|---|---|---|---|---|
| E1931769 | 154555/4 | R+2 - Bureau directeur - Parquet (propre) | 0,1 | $\text{m}^2$ | 20% | 21 $\pm$ 4 | 209 $\pm$ 42 |

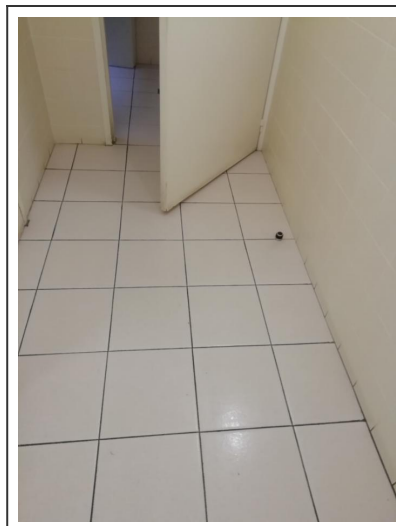
Sanitaires R+2

| Pièce | N° Prélèvement | Support | Résultat analyse<br>( $\mu\text{g}/\text{m}^2$ ) | Résultat | | Observation | Remarques |
|---|---|---|---|---|---|---|---|
| R+2 - Sanitaires | 154555/13 | Carrelage (Propre) | <7.5 | | x | Analyse en laboratoire | |

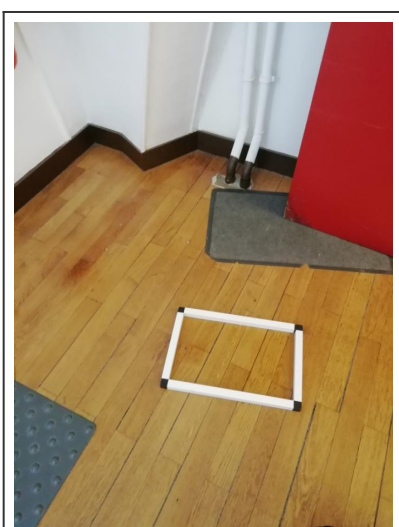
Palier R+2

| Pièce | N° Prélèvement | Support | Résultat analyse<br>( $\mu\text{g}/\text{m}^2$ ) | Résultat | | Observation | Remarques |
|---|---|---|---|---|---|---|---|
| R+2 - Palier | 154555/14 | Parquet (Propre) | <7.5 | | x | Analyse en laboratoire | |

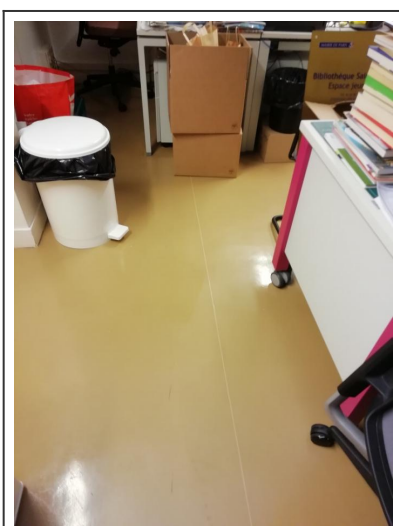
Bureau Entresol

| Pièce | N° Prélèvement | Support | Résultat analyse<br>( $\mu\text{g}/\text{m}^2$ ) | Résultat | | Observation | Remarques |
|---|---|---|---|---|---|---|---|
| Entresol - Bureau | 154555/17 | Linoleum (propre) | <7.5 | | x | Analyse en laboratoire | |

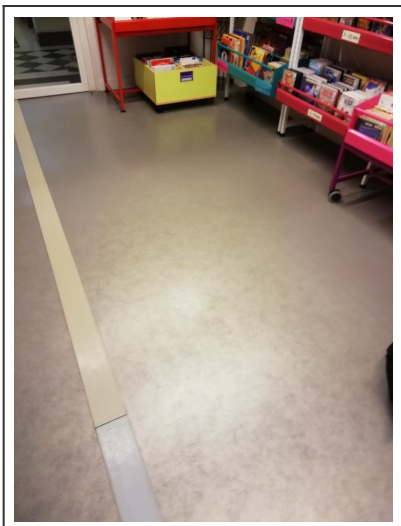
Accueil RDC

| Pièce | N° Prélèvement | Support | Résultat analyse<br>( $\mu\text{g}/\text{m}^2$ ) | Résultat | | Observation | Remarques |
|---|---|---|---|---|---|---|---|
| RDC - Accueil | 154555/15 | Linoleum (propre) | <7.5 | | x | Analyse en laboratoire | |
