Détermination de la concentration en plomb dans les poussières

Référence du dossier : 155432-POU-ind0
Adresse du site : 27 rue Las Cases
75007 PARIS
Ecole Las Cases

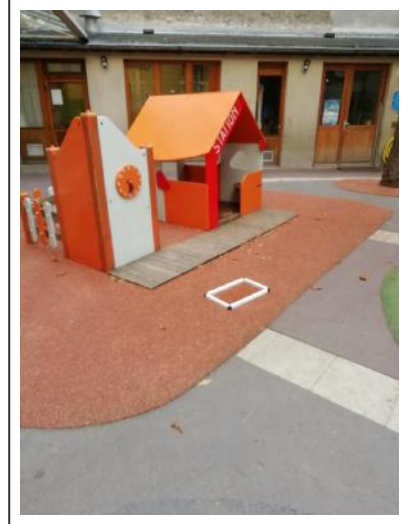
RDC - Cour maternelle	155432/23	Revêtement amortissant	131		x	Analyse en laboratoire	
RDC - Cour maternelle	155432/24	Peinture / enrobé	885		x	Analyse en laboratoire	
RDC - Cour 1	155432/25	Enrobé	2578	x		Analyse en laboratoire	
R-1 - Réfectoire (sol)	155432/26	Linoleum	<7.5		x	Analyse en laboratoire	
R-1 - Réfectoire (Table)	155432/27	Bois	<7.5		x	Analyse en laboratoire
