## Détermination de la concentration en plomb dans les poussières

Référence du dossier : 155229-POU-ind0  
Adresse du site : 14 Rue Victor Cousin  
75005 PARIS  
Ecole élémentaire Victor Cousin

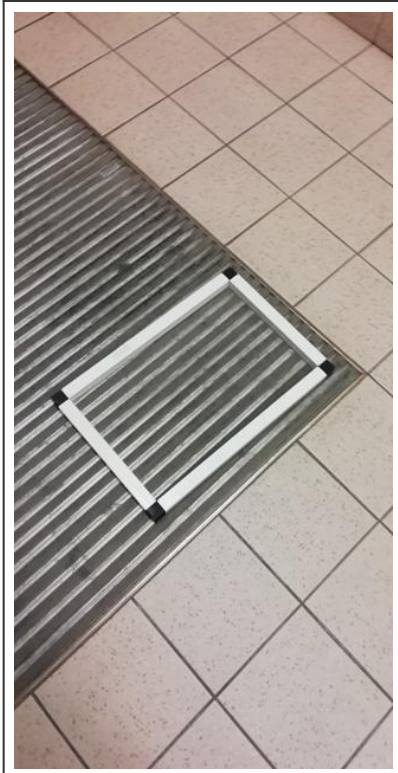
1. RDC - Hall

| Pièce | N° Prélèvement | Support | Résultat analyse<br>( $\mu\text{g}/\text{m}^2$ ) | Résultat | | Observation | Remarques |
|---|---|---|---|---|---|---|---|
| RDC - Hall - Tapis | 155229/1 | Moquette | 248 | | x | Analyse en laboratoire | Propre |

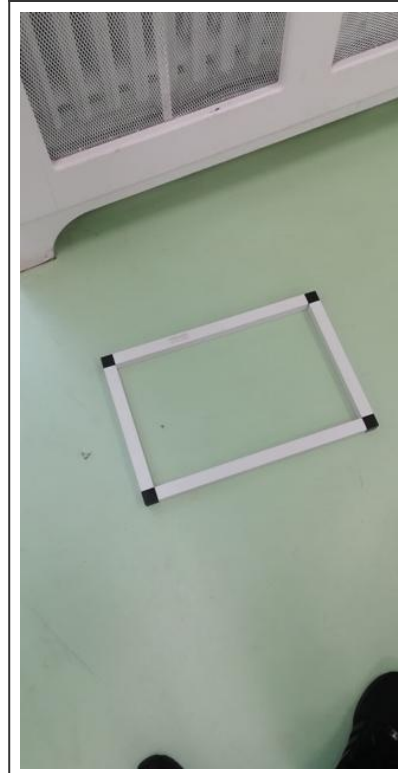
2. RDC - Préau

| Pièce | N° Prélèvement | Support | Résultat analyse<br>( $\mu\text{g}/\text{m}^2$ ) | Résultat | | Observation | Remarques |
|---|---|---|---|---|---|---|---|
| RDC - Préau - Sol | 155229/2 | Linoleum | <7.5 | | x | Analyse en laboratoire | Propre |

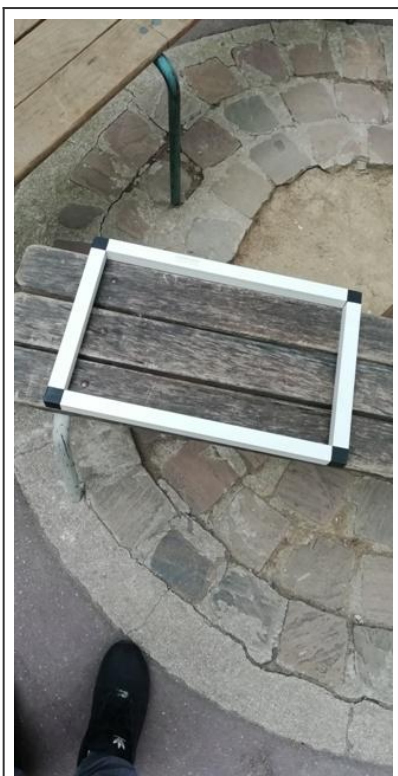
3. RDC - Cour

| Pièce | N° Prélèvement | Support | Résultat analyse<br>( $\mu\text{g}/\text{m}^2$ ) | Résultat | | Observation | Remarques |
|---|---|---|---|---|---|---|---|
| RDC - Cour - Banc | 155229/3 | Bois | <7.5 | | x | Analyse en laboratoire | Propre |

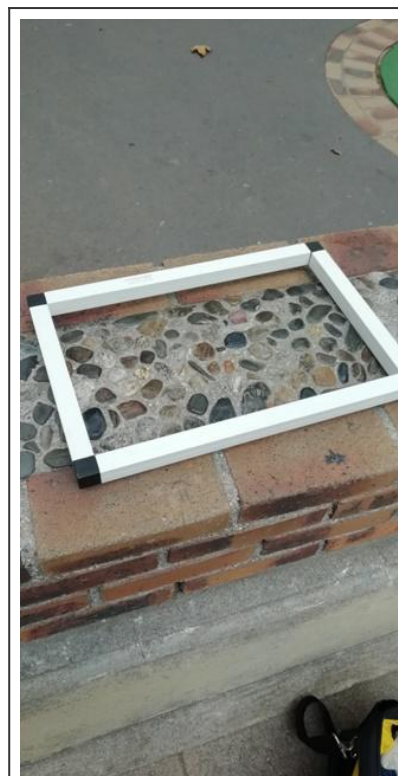
4. RDC - Cour

| Pièce | N° Prélèvement | Support | Résultat analyse<br>( $\mu\text{g}/\text{m}^2$ ) | Résultat | | Observation | Remarques |
|---|---|---|---|---|---|---|---|
| RDC - Cour - Muret | 155229/4 | Pierre | <7.5 | | x | Analyse en laboratoire | Propre |

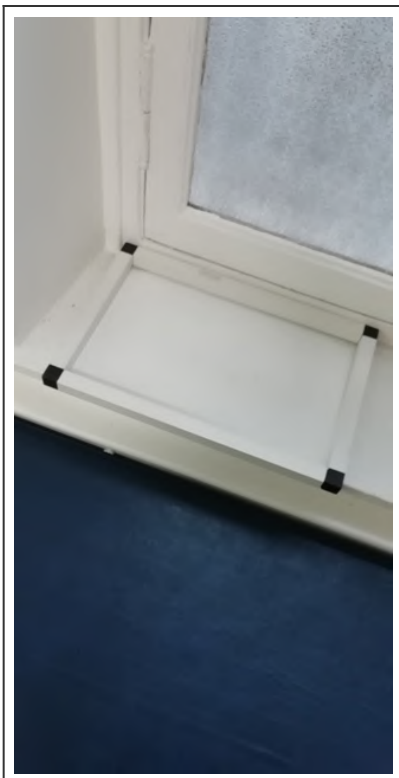
5. RDC - Réserve

| Pièce | N° Prélèvement | Support | Résultat analyse<br>( $\mu\text{g}/\text{m}^2$ ) | Résultat | | Observation | Remarques |
|---|---|---|---|---|---|---|---|
| RDC - Réserve - Appui de fenêtre | 155229/5 | Bois | 870 | | x | Analyse en laboratoire | Poussières |

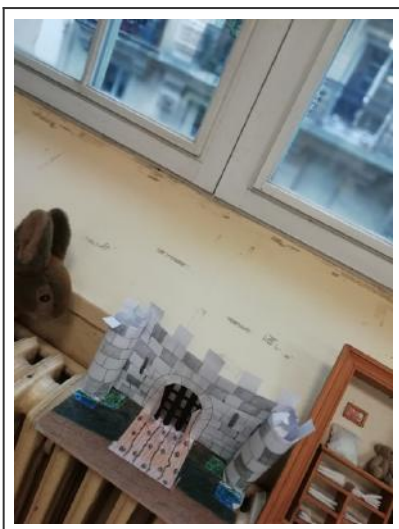
7. R+1 - Classe 11

| Pièce | N° Prélèvement | Support | Résultat analyse<br>( $\mu\text{g}/\text{m}^2$ ) | Résultat | | Observation | Remarques |
|---|---|---|---|---|---|---|---|
| R+1 - Classe 11 - Appui de fenêtre | 155229/7 | Bois | <7.5 | | x | Analyse en laboratoire | Propre |

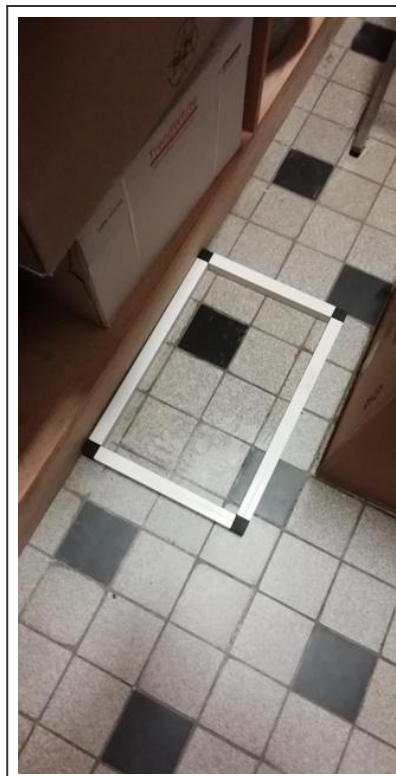
10. R+1 - Réserve

| Pièce | N° Prélèvement | Support | Résultat analyse<br>( $\mu\text{g}/\text{m}^2$ ) | Résultat | | Observation | Remarques |
|---|---|---|---|---|---|---|---|
| R+1 - Réserve - Sol | 155229/10 | Carrelage | <7.5 | | x | Analyse en laboratoire | Propre |

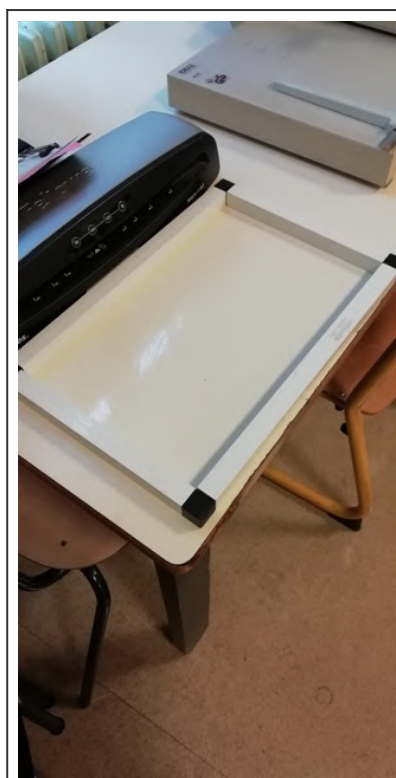
12. R+1 - Classe 14

| Pièce | N° Prélèvement | Support | Résultat analyse<br>( $\mu\text{g}/\text{m}^2$ ) | Résultat | | Observation | Remarques |
|---|---|---|---|---|---|---|---|
| R+1 - Classe 14 - Table | 155229/12 | Bois | <7.5 | | x | Analyse en laboratoire | Propre |

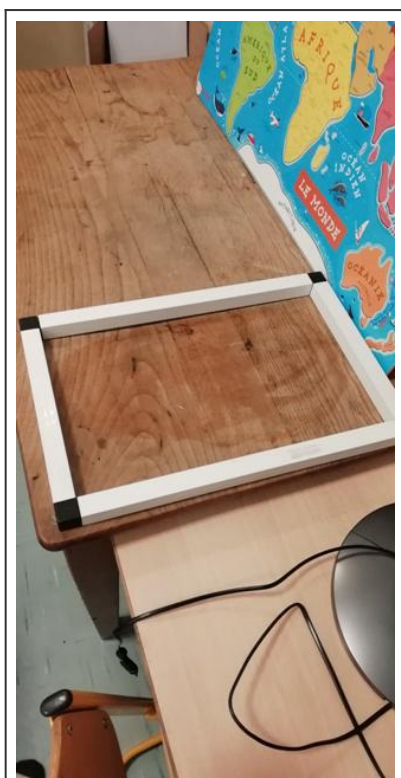
15. R+1 - Classe 17

| Pièce | N° Prélèvement | Support | Résultat analyse<br>( $\mu\text{g}/\text{m}^2$ ) | Résultat | | Observation | Remarques |
|---|---|---|---|---|---|---|---|
| R+1 - Classe 17 - Table | 155229/15 | Bois | <7.5 | | x | Analyse en laboratoire | Propre |

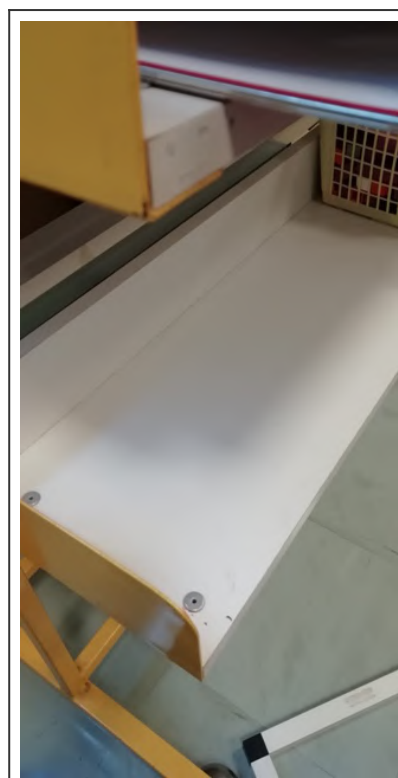
16. R+1 - Classe 18

| Pièce | N° Prélèvement | Support | Résultat analyse<br>( $\mu\text{g}/\text{m}^2$ ) | Résultat | | Observation | Remarques |
|---|---|---|---|---|---|---|---|
| R+1 - Classe 18 - Meuble | 155229/16 | Bois | <7.5 | | x | Analyse en laboratoire | Propre |

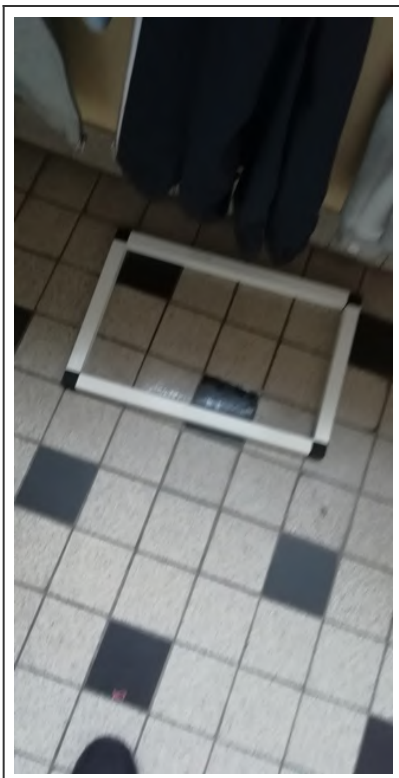
17. R+2 - Circulation

| Pièce | N° Prélèvement | Support | Résultat analyse<br>( $\mu\text{g}/\text{m}^2$ ) | Résultat | | Observation | Remarques |
|---|---|---|---|---|---|---|---|
| R+2 - Circulation - Sol | 155229/17 | Carrelage | <7.5 | | x | Analyse en laboratoire | Propre |

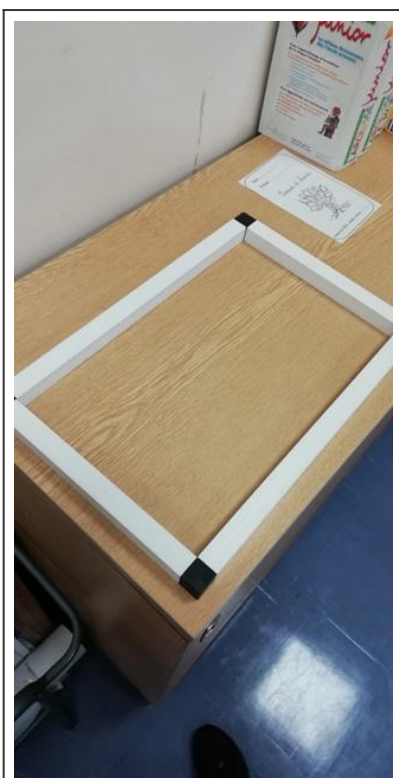
19. R+2 - Classe 22

| Pièce | N° Prélèvement | Support | Résultat analyse<br>( $\mu\text{g}/\text{m}^2$ ) | Résultat | | Observation | Remarques |
|---|---|---|---|---|---|---|---|
| R+2 - Classe 22 - Meuble | 155229/19 | Bois | <7.5 | | x | Analyse en laboratoire | Propre |

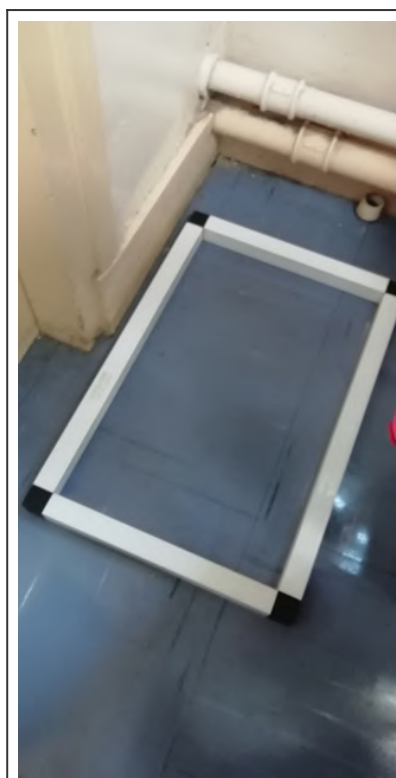
20. R+2 - Classe 21

| Pièce | N° Prélèvement | Support | Résultat analyse<br>( $\mu\text{g}/\text{m}^2$ ) | Résultat | | Observation | Remarques |
|---|---|---|---|---|---|---|---|
| R+2 - Classe 21 - Sol | 155229/20 | Linoleum | <7.5 | | x | Analyse en laboratoire | Propre |

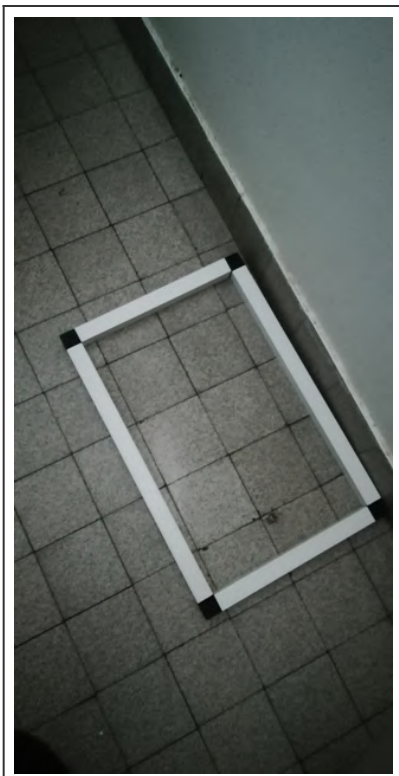
21. WC

| Pièce | N° Prélèvement | Support | Résultat analyse<br>( $\mu\text{g}/\text{m}^2$ ) | Résultat | | Observation | Remarques |
|---|---|---|---|---|---|---|---|
| WC - Sol | 155229/21 | Carrelage | <7.5 | | x | Analyse en laboratoire | Propre |

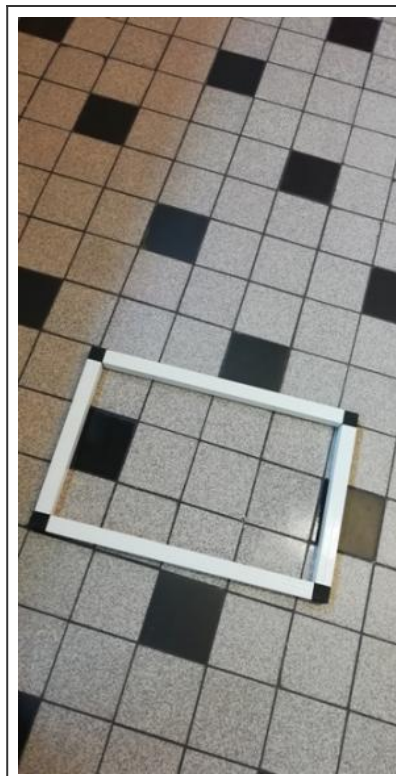
22. R+3 - Palier

| Pièce | N° Prélèvement | Support | Résultat analyse<br>( $\mu\text{g}/\text{m}^2$ ) | Résultat | | Observation | Remarques |
|---|---|---|---|---|---|---|---|
| R+3 - Palier - Sol | 155229/22 | Carrelage | <7.5 | | x | Analyse en laboratoire | Propre |

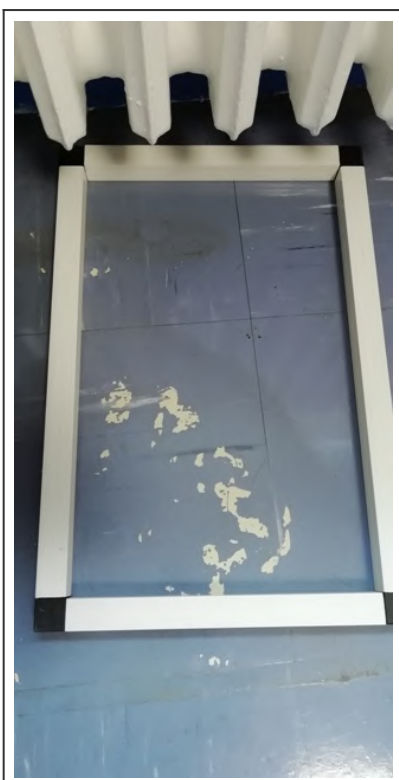
23. R+3 - Classe 31

| Pièce | N° Prélèvement | Support | Résultat analyse<br>( $\mu\text{g}/\text{m}^2$ ) | Résultat | | Observation | Remarques |
|---|---|---|---|---|---|---|---|
| R+3 - Classe 31 - Sol | 155229/23 | Linoleum | <7.5 | | x | Analyse en laboratoire | Propre |

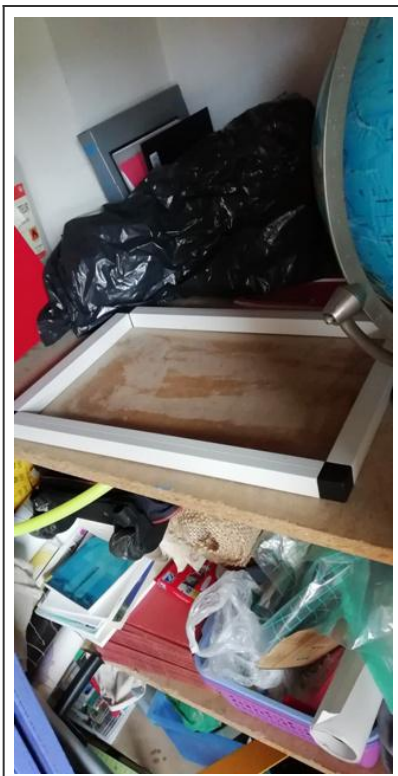
25. R+3 - Réserve

| Pièce | N° Prélèvement | Support | Résultat analyse<br>( $\mu\text{g}/\text{m}^2$ ) | Résultat | | Observation | Remarques |
|---|---|---|---|---|---|---|---|
| R+3 - Réserve - Etagère | 155229/25 | Bois | <7.5 | | x | Analyse en laboratoire | Propre |

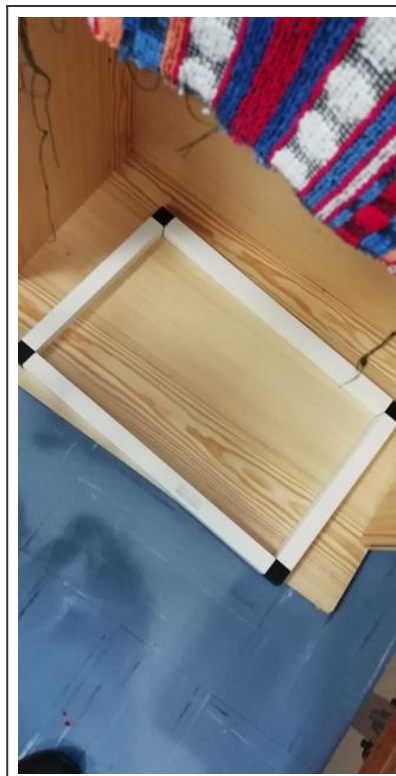
26. R+3 - Classe 33

| Pièce | N° Prélèvement | Support | Résultat analyse<br>( $\mu\text{g}/\text{m}^2$ ) | Résultat | | Observation | Remarques |
|---|---|---|---|---|---|---|---|
| R+3 - Classe 33 - Meuble | 155229/26 | Bois | <7.5 | | x | Analyse en laboratoire | Propre |

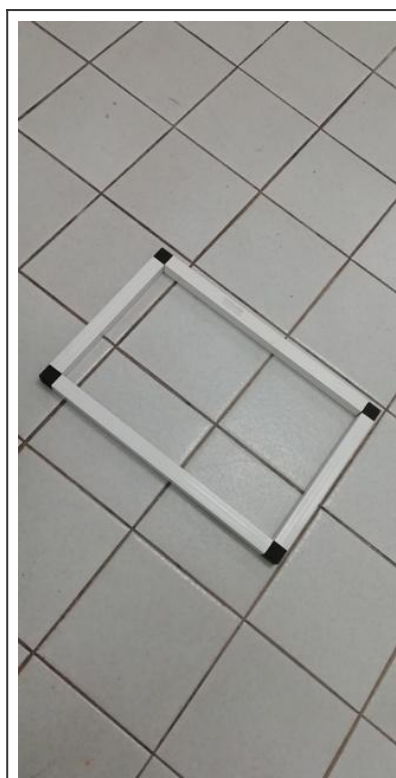
28. RDC - Préparation

| Pièce | N° Prélèvement | Support | Résultat analyse<br>( $\mu\text{g}/\text{m}^2$ ) | Résultat | | Observation | Remarques |
|---|---|---|---|---|---|---|---|
| RDC - Préparation - Sol | 155229/28 | Carrelage | <7.5 | | x | Analyse en laboratoire | Propre |

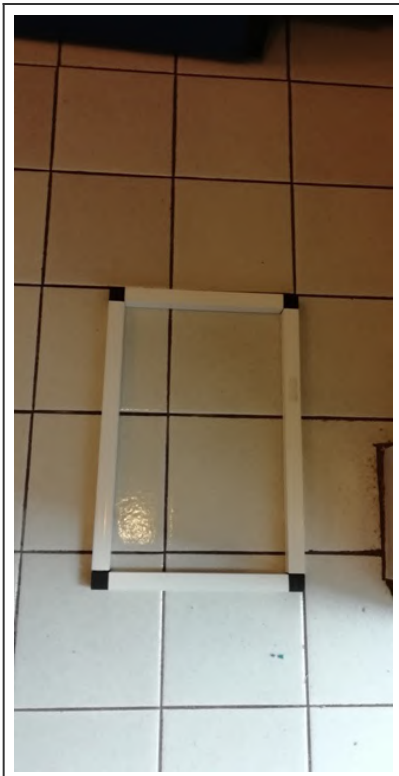
29. RDC - Sanitaires

| Pièce | N° Prélèvement | Support | Résultat analyse<br>( $\mu\text{g}/\text{m}^2$ ) | Résultat | | Observation | Remarques |
|---|---|---|---|---|---|---|---|
| RDC - Sanitaires - Sol | 155229/29 | Carrelage | <7.5 | | x | Analyse en laboratoire | Propre |

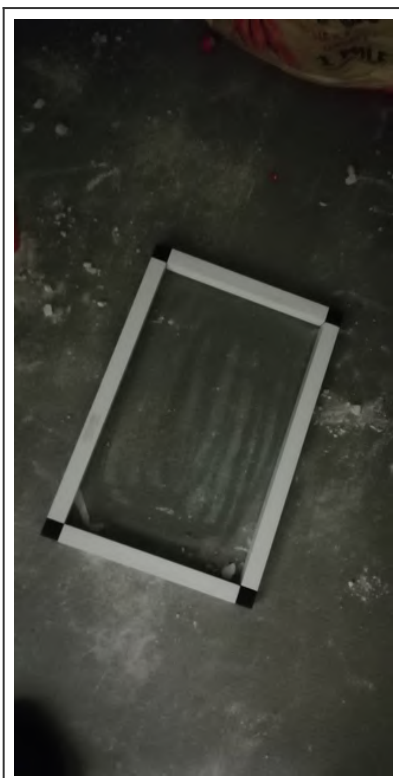
31. R-1 - Réserve

| Pièce | N° Prélèvement | Support | Résultat analyse<br>( $\mu\text{g}/\text{m}^2$ ) | Résultat | | Observation | Remarques |
|---|---|---|---|---|---|---|---|
| R-1 - Réserve - Sol | 155229/31 | Béton | 338 | | x | Analyse en laboratoire | Poussières et débris |
