## Détermination de la concentration en plomb dans les poussières

Référence du dossier : 155780-POU-ind0  
Adresse du site : 1 Rue Paul et Jean Lerolle  
75007 PARIS  
gymnase Invalides

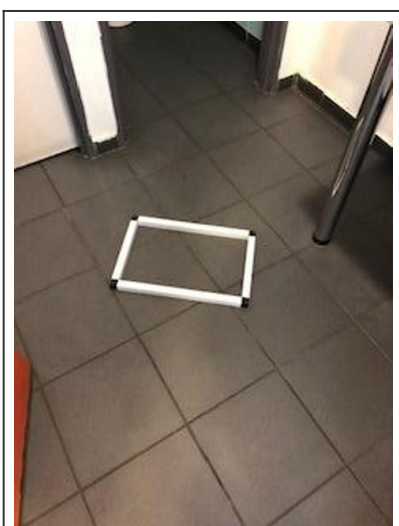
| Pièce | N° Prélèvement | Support | Résultat analyse<br>( $\mu\text{g}/\text{m}^2$ ) | Résultat | | Observation | Remarques |
|---|---|---|---|---|---|---|---|
| RDC - Sanitaires femmes | 155780/5 | Carrelage | <7.5 | | x | Analyse en laboratoire | |

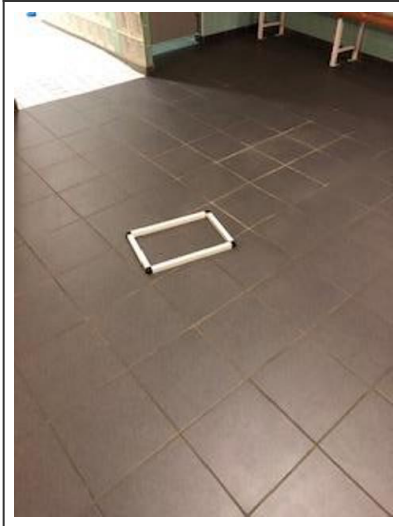
| Pièce | N° Prélèvement | Support | Résultat analyse<br>( $\mu\text{g}/\text{m}^2$ ) | Résultat | | Observation | Remarques |
|---|---|---|---|---|---|---|---|
| RDC - Vestiaires hommes | 155780/7 | Carrelage | <7.5 | | x | Analyse en laboratoire | |
