## Détermination de la concentration en plomb dans les poussières

Référence du dossier : 154555-POU-ind1  
Adresse du site : 116 rue de Grenelle  
75007 PARIS  
Médiathèque Saint Simon

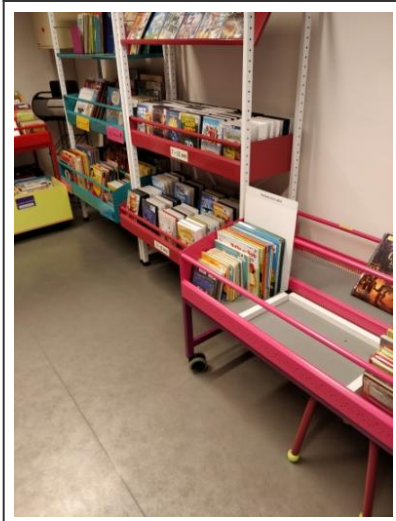
| Pièce | N° Prélèvement | Support | Résultat analyse<br>( $\mu\text{g}/\text{m}^2$ ) | Résultat | | Observation | Remarques |
|---|---|---|---|---|---|---|---|
| RDC - Accueil - Présentoir livres tout-petits | 154555/20 | Plastique | <7.5 | | x | Analyse en laboratoire | |

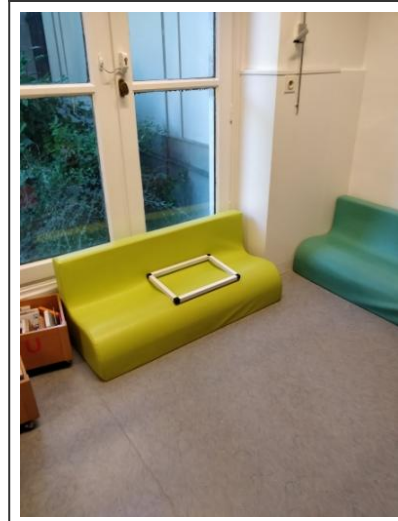
| Pièce | N° Prélèvement | Support | Résultat analyse<br>( $\mu\text{g}/\text{m}^2$ ) | Résultat | | Observation | Remarques |
|---|---|---|---|---|---|---|---|
| RDC - Espace jeunesse - Fauteuil enfant | 154555/21 | Plastique | <7.5 | | x | Analyse en laboratoire | |

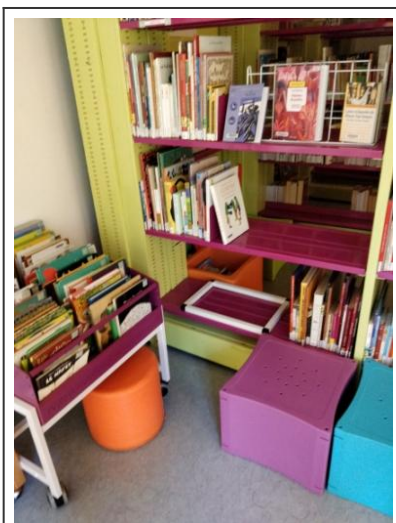
| Pièce | N° Prélèvement | Support | Résultat analyse<br>( $\mu\text{g}/\text{m}^2$ ) | Résultat | | Observation | Remarques |
|---|---|---|---|---|---|---|---|
| RDC - Espace jeunesse - Etagère | 154555/22 | Métal | <7.5 | | x | Analyse en laboratoire | |

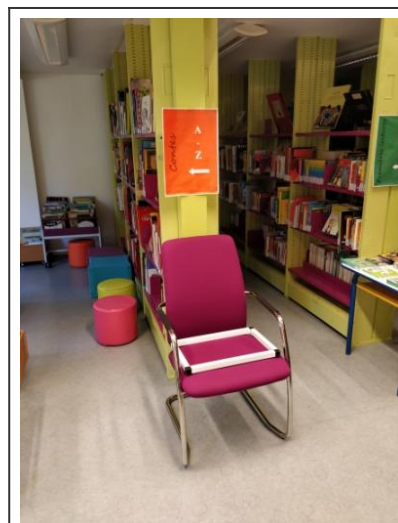
| Pièce | N° Prélèvement | Support | Résultat analyse<br>( $\mu\text{g}/\text{m}^2$ ) | Résultat | | Observation | Remarques |
|---|---|---|---|---|---|---|---|
| RDC - Espace jeunesse - Chaise | 154555/23 | Tissu | <7.5 | | x | Analyse en laboratoire | |

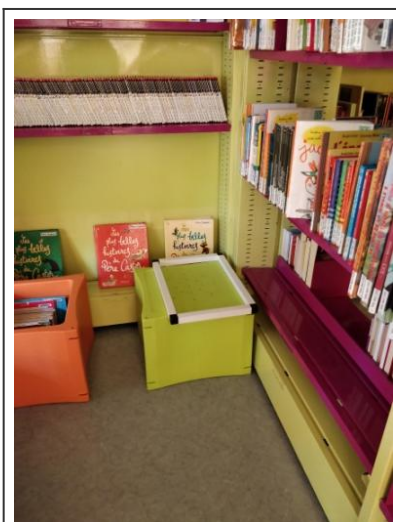
| Pièce | N° Prélèvement | Support | Résultat analyse<br>( $\mu\text{g}/\text{m}^2$ ) | Résultat | | Observation | Remarques |
|---|---|---|---|---|---|---|---|
| RDC - Espace jeunesse - Tabouret | 154555/24 | Plastique | <7.5 | | x | Analyse en laboratoire | |

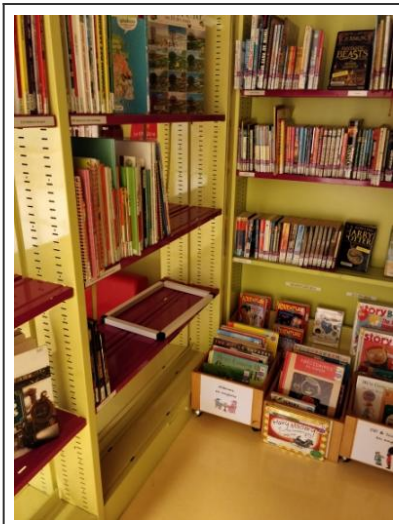
| Pièce | N° Prélèvement | Support | Résultat analyse<br>( $\mu\text{g}/\text{m}^2$ ) | Résultat | | Observation | Remarques |
|---|---|---|---|---|---|---|---|
| Entresol - Espace jeunes - Etagère | 154555/25 | Métal | <7.5 | | x | Analyse en laboratoire | |

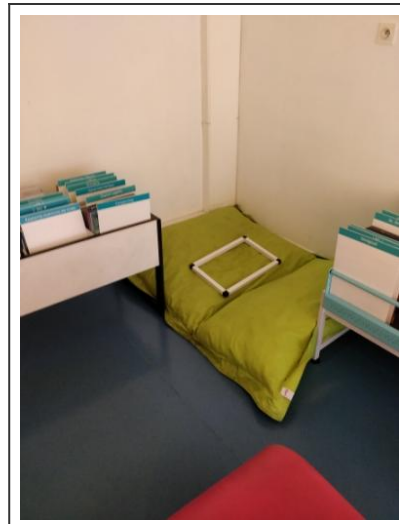
| Pièce | N° Prélèvement | Support | Résultat analyse<br>( $\mu\text{g}/\text{m}^2$ ) | Résultat | | Observation | Remarques |
|---|---|---|---|---|---|---|---|
| Entresol - Espace lecture - Assise sol | 154555/26 | Tissu plastifié | <7.5 | | x | Analyse en laboratoire | |

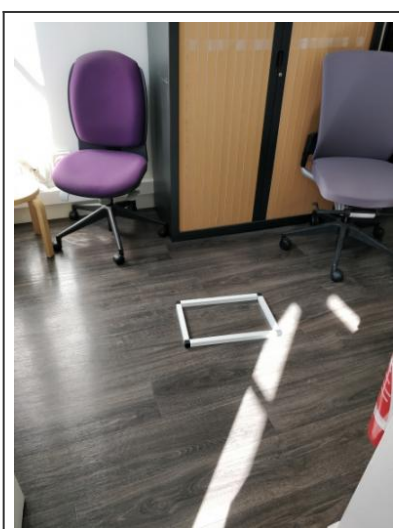
| Pièce | N° Prélèvement | Support | Résultat analyse<br>( $\mu\text{g}/\text{m}^2$ ) | Résultat | | Observation | Remarques |
|---|---|---|---|---|---|---|---|
| R+2 - Bureau Directeur - Sol | 154555/27 | Linoléum | <7.5 | | x | Analyse en laboratoire | |
