## Détermination de la concentration en plomb dans les poussières

Référence du dossier : 155779-POU-ind0  
Adresse du site : 3 rue Guynemer  
75006 PARIS  
Crèche Luxembourg

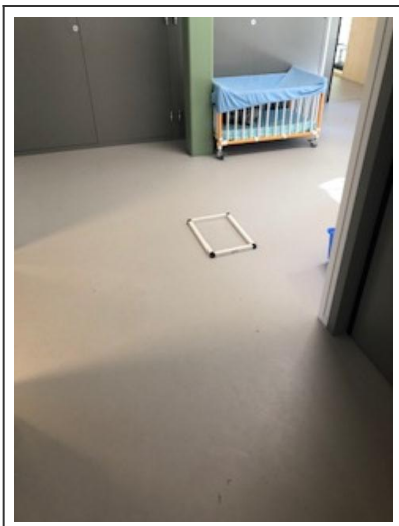
| Pièce | N° Prélèvement | Support | Résultat analyse<br>( $\mu\text{g}/\text{m}^2$ ) | Résultat | | Observation | Remarques |
|---|---|---|---|---|---|---|---|
| RDC - Circulation - Sol | 155779/1 | Linoleum | <7.5 | | x | Analyse en laboratoire | |

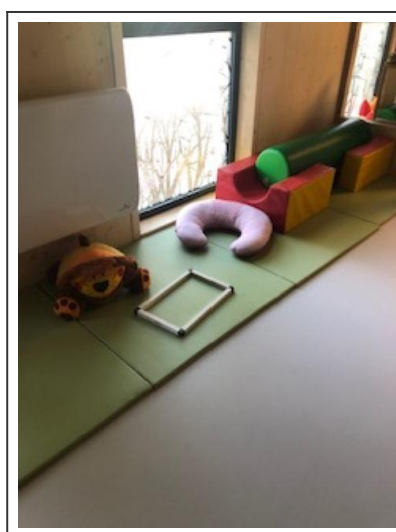
| Pièce | N° Prélèvement | Support | Résultat analyse<br>( $\mu\text{g}/\text{m}^2$ ) | Résultat | | Observation | Remarques |
|---|---|---|---|---|---|---|---|
| RDC - Salle de vie (Eveil) n°1 - Tapis de sol | 155779/4 | Revêtement imitation cuir | <7.5 | | x | Analyse en laboratoire | |

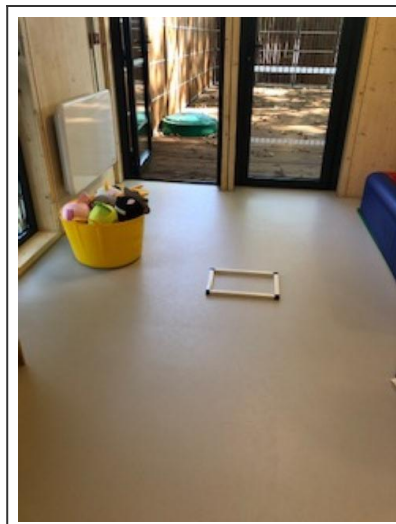
| Pièce | N° Prélèvement | Support | Résultat analyse<br>( $\mu\text{g}/\text{m}^2$ ) | Résultat | | Observation | Remarques |
|---|---|---|---|---|---|---|---|
| RDC - Salle d'activité - Sol | 155779/8 | Linoleum | <7.5 | | x | Analyse en laboratoire | |

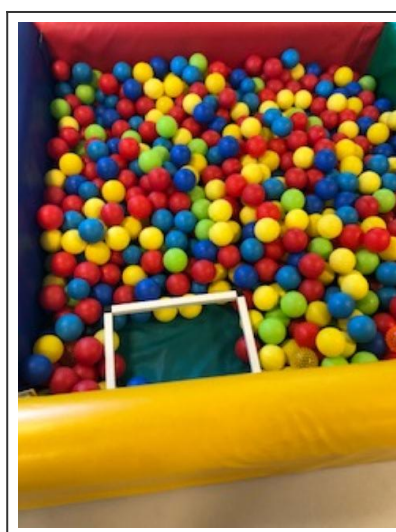
| Pièce | N° Prélèvement | Support | Résultat analyse<br>( $\mu\text{g}/\text{m}^2$ ) | Résultat | | Observation | Remarques |
|---|---|---|---|---|---|---|---|
| RDC - Salle d'activité - Piscine à balles | 155779/10 | Revêtement plastique souple | <7.5 | | x | Analyse en laboratoire | |

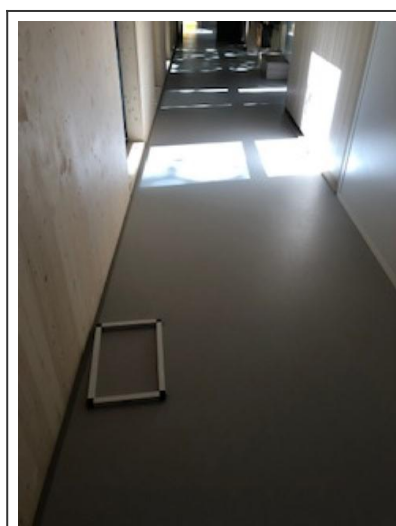
| Pièce | N° Prélèvement | Support | Résultat analyse<br>( $\mu\text{g}/\text{m}^2$ ) | Résultat | | Observation | Remarques |
|---|---|---|---|---|---|---|---|
| RDC - Circulation - Sol | 155779/12 | Linoleum | <7.5 | | x | Analyse en laboratoire | |

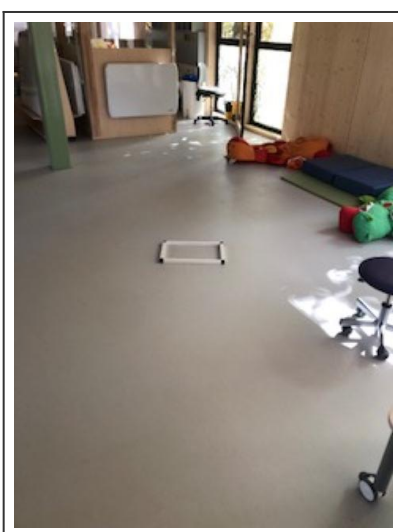
| Pièce | N° Prélèvement | Support | Résultat analyse<br>( $\mu\text{g}/\text{m}^2$ ) | Résultat | | Observation | Remarques |
|---|---|---|---|---|---|---|---|
| R+1 - Salle de vie (Eveil) n°3 - Sol | 155779/15 | Linoleum | <7.5 | | x | Analyse en laboratoire | |

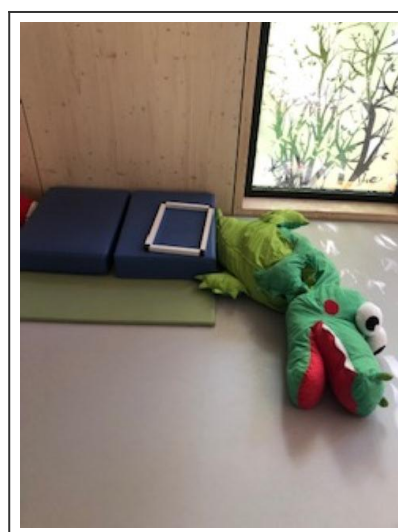
| Pièce | N° Prélèvement | Support | Résultat analyse<br>( $\mu\text{g}/\text{m}^2$ ) | Résultat | | Observation | Remarques |
|---|---|---|---|---|---|---|---|
| R+1 - Salle de vie (Eveil) n°3 - Tapis de sol | 155779/16 | Revêtement imitation cuir | <7.5 | | x | Analyse en laboratoire | |

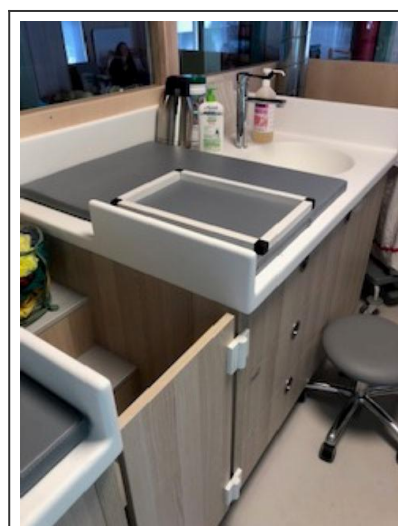
| Pièce | N° Prélèvement | Support | Résultat analyse<br>( $\mu\text{g}/\text{m}^2$ ) | Résultat | | Observation | Remarques |
|---|---|---|---|---|---|---|---|
| R+1 - Change - Coussin à langer | 155779/18 | Revêtement imitation cuir | <7.5 | | x | Analyse en laboratoire | |

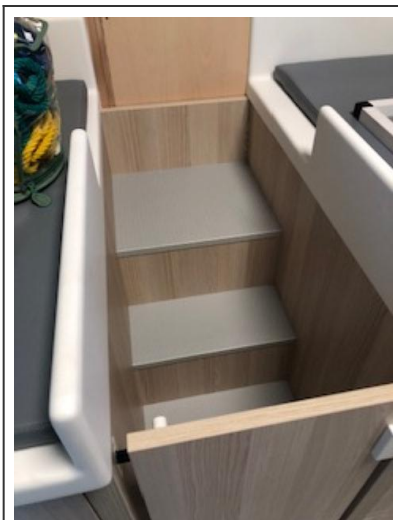
| Pièce | N° Prélèvement | Support | Résultat analyse<br>( $\mu\text{g}/\text{m}^2$ ) | Résultat | | Observation | Remarques |
|---|---|---|---|---|---|---|---|
| R+1 - Change - Marches accès table à langer | 155779/19 | Revêtement anti-dérapant | <7.5 | | x | Analyse en laboratoire | |

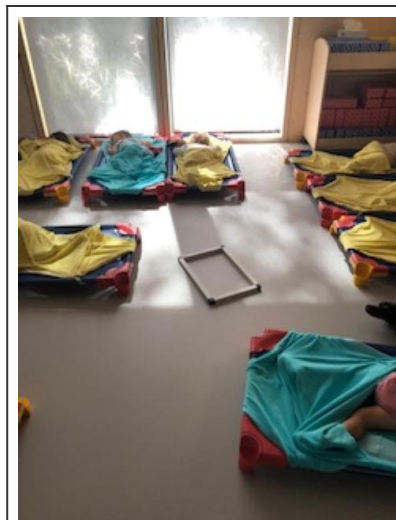
| Pièce | N° Prélèvement | Support | Résultat analyse<br>( $\mu\text{g}/\text{m}^2$ ) | Résultat | | Observation | Remarques |
|---|---|---|---|---|---|---|---|
| RDC - Salle de repos (Eveil) n°3 - Sol | 155779/20 | Linoleum | <7.5 | | x | Analyse en laboratoire | |
