Détermination de la concentration en plomb dans les poussières

Référence du dossier : 155762-POU-ind0
Adresse du site : 164 bis rue de Grenelle
75007 PARIS
Crèche

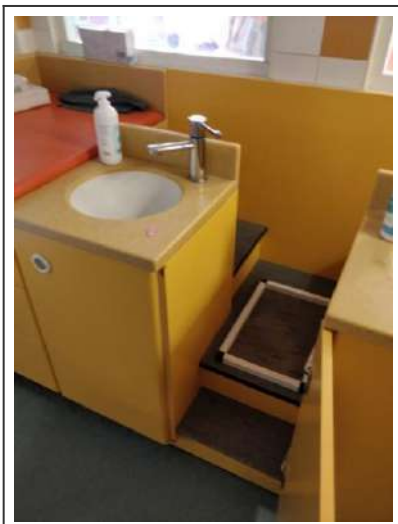
Remarque :							
E1938217	155762/23	RDC - Change - Escalier soins - Plastique	0,1	<i>m²</i>	20%	< 0,75 ± -	<i>< 7,5</i> ± -
Remarque :
