## Détermination de la concentration en plomb dans les poussières

Référence du dossier : 154554-POU-ind1  
Adresse du site : 12 rue de Pontoise  
75005 PARIS  
Conservatoire Fauré

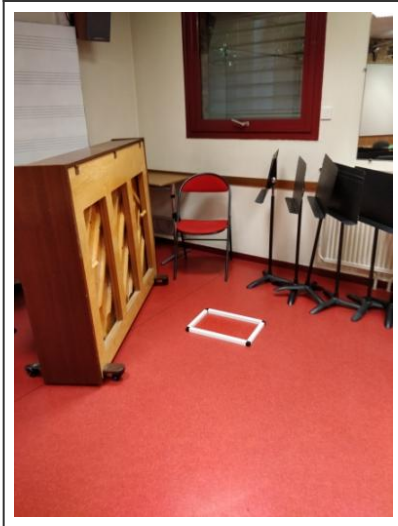
| Pièce | N° Prélèvement | Support | Résultat analyse<br>( $\mu\text{g}/\text{m}^2$ ) | Résultat | | Observation | Remarques |
|---|---|---|---|---|---|---|---|
| RDC - Salle A | 154554/26 | Linoleum | <7.5 | | x | Analyse en laboratoire | |

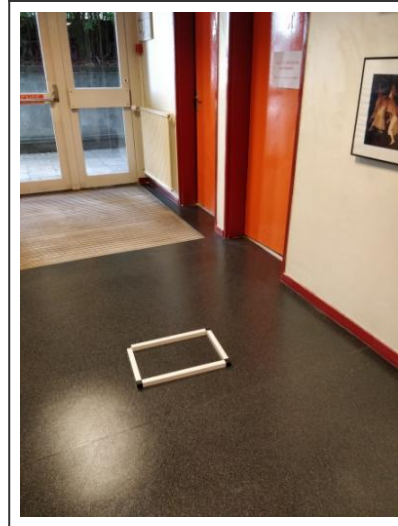
| Pièce | N° Prélèvement | Support | Résultat analyse<br>( $\mu\text{g}/\text{m}^2$ ) | Résultat | | Observation | Remarques |
|---|---|---|---|---|---|---|---|
| RDC - Couloir | 154554/27 | Linoleum | <7.5 | | x | Analyse en laboratoire | |

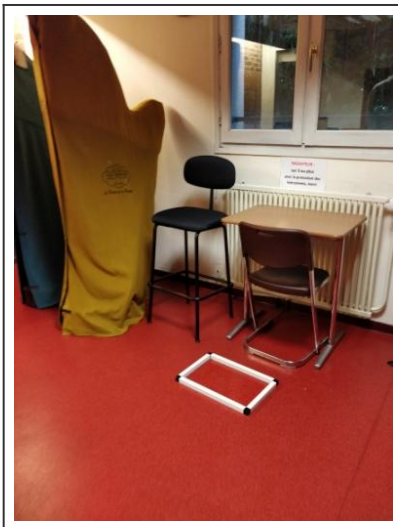
| Pièce | N° Prélèvement | Support | Résultat analyse<br>( $\mu\text{g}/\text{m}^2$ ) | Résultat | | Observation | Remarques |
|---|---|---|---|---|---|---|---|
| RDC - Salle C Couperin | 154554/28 | Linoleum | <7.5 | | x | Analyse en laboratoire | |

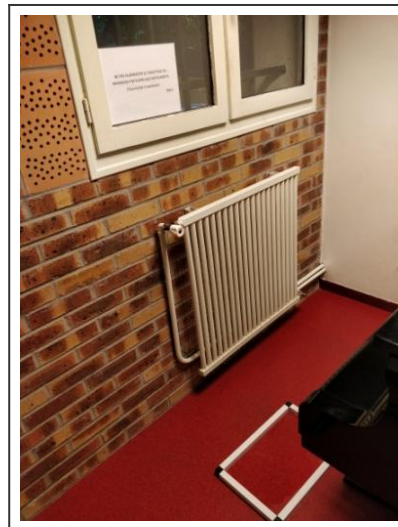
| Pièce | N° Prélèvement | Support | Résultat analyse<br>( $\mu\text{g}/\text{m}^2$ ) | Résultat | | Observation | Remarques |
|---|---|---|---|---|---|---|---|
| RDC - Salle 20 Hayden | 154554/29 | Linoleum | <7.5 | | x | Analyse en laboratoire | |

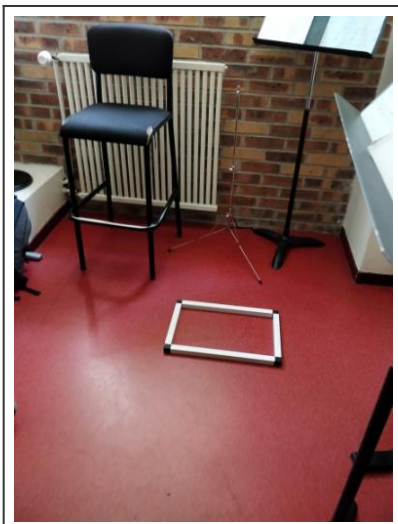
| Pièce | N° Prélèvement | Support | Résultat analyse<br>( $\mu\text{g}/\text{m}^2$ ) | Résultat | | Observation | Remarques |
|---|---|---|---|---|---|---|---|
| RDC - Salle 21 Beethoven | 154554/30 | Linoleum | <7.5 | | x | Analyse en laboratoire | |

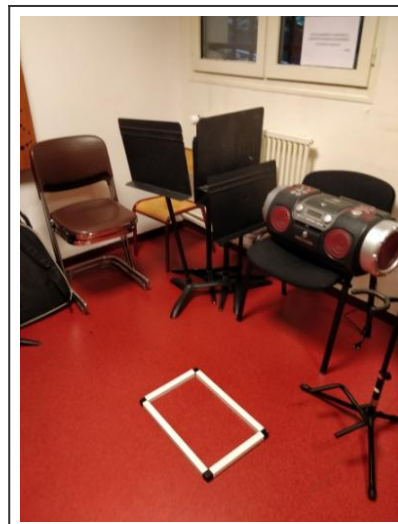
| Pièce | N° Prélèvement | Support | Résultat analyse<br>( $\mu\text{g}/\text{m}^2$ ) | Résultat | | Observation | Remarques |
|---|---|---|---|---|---|---|---|
| RDC - Salle 22 Mozart | 154554/31 | Linoleum | <7.5 | | x | Analyse en laboratoire | |

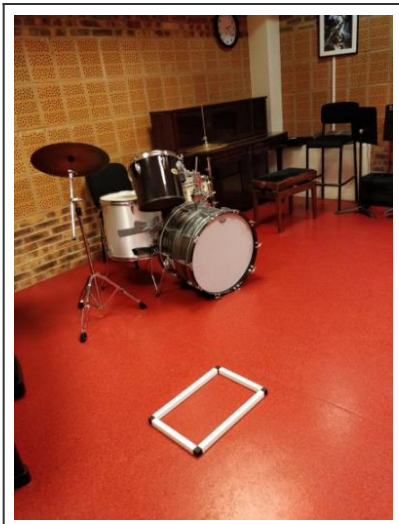
| Pièce | N° Prélèvement | Support | Résultat analyse<br>( $\mu\text{g}/\text{m}^2$ ) | Résultat | | Observation | Remarques |
|---|---|---|---|---|---|---|---|
| R+1 - Salle 4 - Sol | 154554/32 | Linoleum | <7.5 | | x | Analyse en laboratoire | |

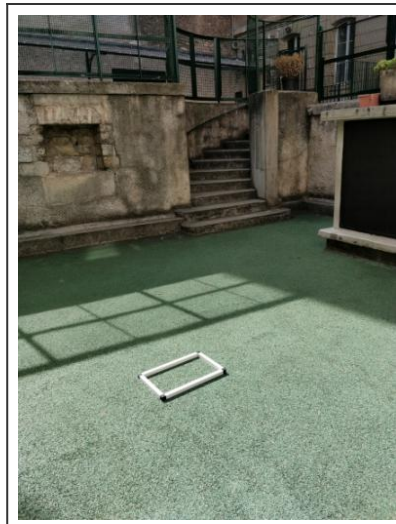
| Pièce | N° Prélèvement | Support | Résultat analyse<br>( $\mu\text{g}/\text{m}^2$ ) | Résultat | | Observation | Remarques |
|---|---|---|---|---|---|---|---|
| RDC - Cour d'école (proche Salle Ravel) | 154554/33 | Caoutchouc | <7.5 | | x | Analyse en laboratoire | |
