## Détermination de la concentration en plomb dans les poussières

Référence du dossier : 155435-POU-ind0  
Adresse du site : 20 rue Monge  
75005 PARIS  
Square Paul Langevin

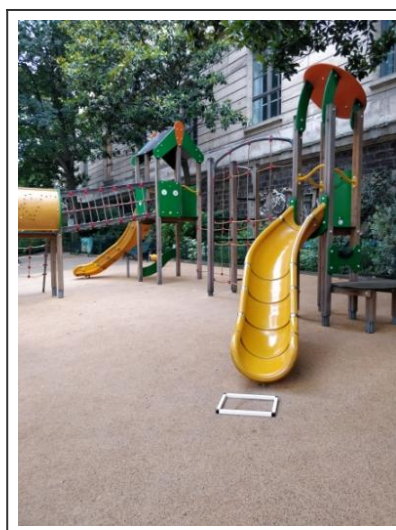
| Pièce | N° Prélèvement | Support | Résultat analyse<br>( $\mu\text{g}/\text{m}^2$ ) | Résultat | | Observation | Remarques |
|---|---|---|---|---|---|---|---|
| Sol jeux | 155435/3 | Caoutchouc | <7.5 | | x | Analyse en laboratoire | |

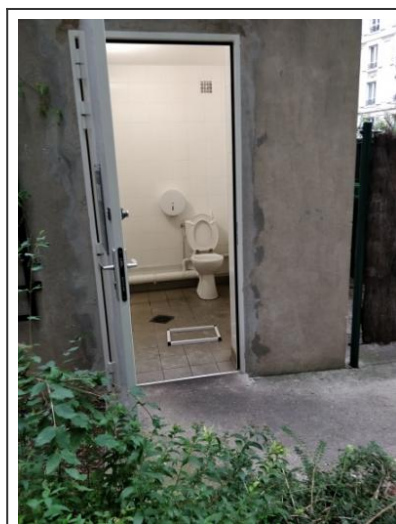
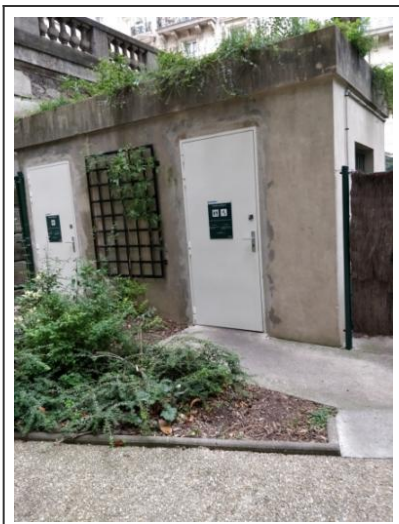
| Pièce | N° Prélèvement | Support | Résultat analyse<br>( $\mu\text{g}/\text{m}^2$ ) | Résultat | | Observation | Remarques |
|---|---|---|---|---|---|---|---|
| WC hommes/femmes/PMR | 155435/6 | Carrelage | <7.5 | | x | Analyse en laboratoire | |
