Détermination de la concentration en plomb dans les poussières

Référence du dossier : 155439-POU-ind0
Adresse du site : 182 rue de Grenelle
75007 PARIS
Crèche Collective Saint Pierre du Gros Caillou

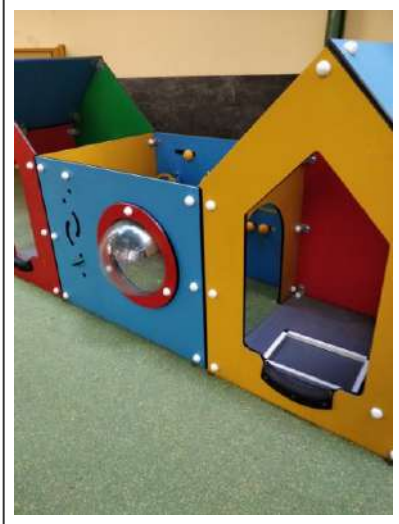
Remarque :							
E1937418	155439/15	R+1 - Soins Petits - Tapis de change - Plastique	0,1	<i>m²</i>	20%	< 0,75 ± -	<i>< 7,5</i> ± -
Remarque :							
E1937419	155439/16	R+1 - Dortoir Petits - Sol - Linoleum	0,1	<i>m²</i>	20%	< 0,75 ± -	<i>< 7,5</i> ± -
Remarque :							
E1937420	155439/17	Entresol - Mezzanine Grands - table déjeuner - Bois	0,1	<i>m²</i>	20%	< 0,75 ± -	<i>< 7,5</i> ± -
Remarque :							
E1937421	155439/18	Entresol - Escalier mezzanine - Sol - Bois	0,1	<i>m²</i>	20%	< 0,75 ± -	<i>< 7,5</i> ± -
Remarque :							
E1937422	155439/19	Cour - Sol sous toboggan - Caoutchouc	0,1	<i>m²</i>	20%	< 0,75 ± -	<i>< 7,5</i> ± -
Remarque :							
E1937423	155439/20	Cour - Sol dans cabane - Plastique	0,1	<i>m²</i>	20%	14 ± 3	<i>137</i> ± <i>28</i>
Remarque :

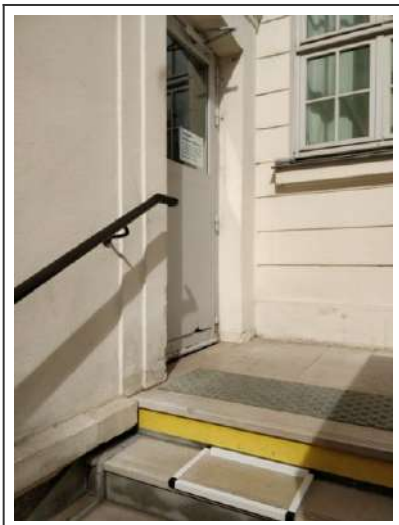
Ech labo N°	Ech client N°	Description client	Surface essuyée		Incertitude	Masse de plomb sur lingette μg	Concentration Surfacique $\mu\text{g}/\text{m}^2$
E1937424	155439/21	<i>Cour - Table de pique-nique enfant - Plastique</i>	0,1	m^2	20%	< 0,75 ± -	< 7,5 ± -
Remarque :							
E1937425	155439/22	<i>Escalier extérieur vers perron - Pierre</i>	0,1	m^2	20%	9 ± 2	89 ± 18
Remarque : Témoin = 7,0 $\mu\text{g}/\text{L}$
