Méthodologie de prélèvement

RAPPORT D'ESSAI N° R 1904867

Dosage du plomb acido-soluble dans les poussières au sol prélevées sur lingette

FICHE DE PRÉLÈVEMENT DES ÉCHANTILLONS - PLOMB DANS LES POUSSIÈRES

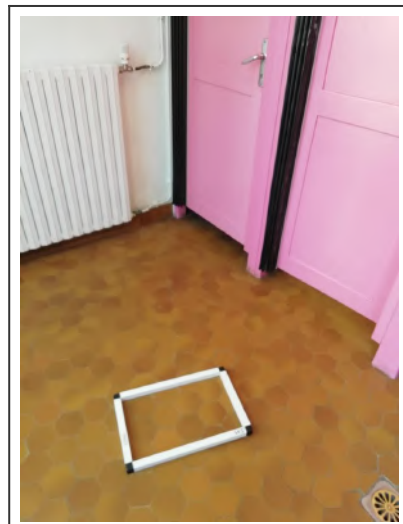
38 - RDC - Sanitaires - Sol

Remarque :							
E1939301	155807/37	RDC - Sanitaires - Sol - Carrelage	0,1	m^2	20%	< 0,75 ± -	< 7,5 ± -
Remarque :							
E1939302	155807/38	RDC - Sanitaires - Sol - Carrelage	0,1	m^2	20%	10 ± 2	100 ± 20
Remarque :							
E1939303	155807/39	RDC - Lavabos - Sol - Carrelage	0,1	m^2	20%	16 ± 3	154 ± 31
Remarque :
