La société EXPERTAM a été sollicitée pour procéder aux mesures du plomb dans les poussières selon les modalités de l'arrêté du 12 mai 2009 relatif au contrôle des travaux en présence de plomb, réalisés en application de l'article L.1334-2 du Code de la Santé Publique. Méthodologie des prélèvements selon la norme NF X46-032.

A la demande de la société Mairie de Paris Direction de l'Action Sociale de l'Enfance et de la Santé, une visite a été réalisée le 28/08/2019 au 5 rue Madame - 75006 PARIS, 28 prélèvements ont été réalisés.

L'analyse des 28 prélèvements de poussière n'a pas révélé de concentration en plomb supérieure au seuil réglementaire de 1000 µg/m².

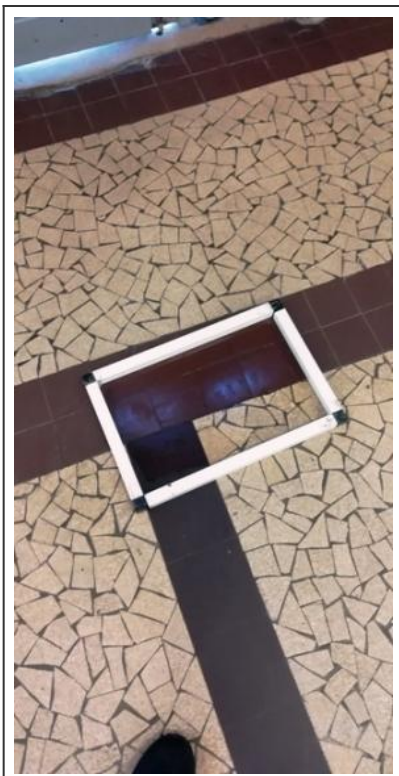
1. RDC - Entrée

| Pièce | N° Prélèvement | Support | Résultat analyse<br>( $\mu\text{g}/\text{m}^2$ ) | Résultat | | Observation | Remarques |
|---|---|---|---|---|---|---|---|
| RDC - Entrée - Sol | 155047/1 | Carrelage | 260 | | x | Analyse en laboratoire | Propre |

| Ech labo N° | Ech client N° | Description client | Surface essuyée | | Incertitude | Masse de plomb sur lingette $\mu\text{g}$ | Concentration Surfacique $\mu\text{g}/\text{m}^2$ |
|---|---|---|---|---|---|---|---|
| E1934715 | 155047/1 | RDC - Entrée - Sol - Carrelage | 0,1 | $\text{m}^2$ | 20% | 22 $\pm$ 4 | 216 $\pm$ 44 |

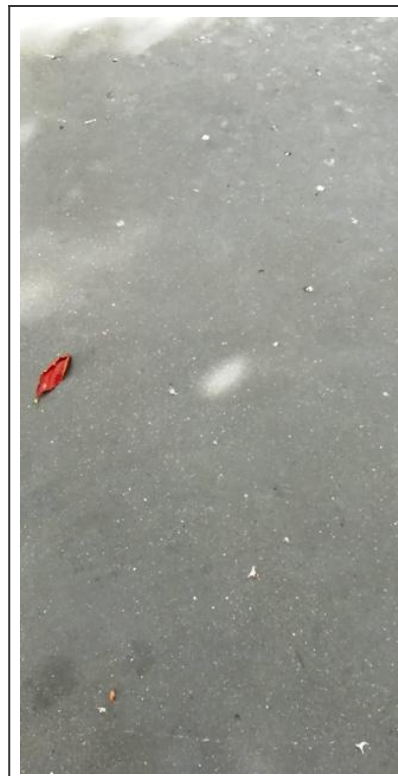
2. RDC - Cour

| Pièce | N° Prélèvement | Support | Résultat analyse<br>( $\mu\text{g}/\text{m}^2$ ) | Résultat | | Observation | Remarques |
|---|---|---|---|---|---|---|---|
| RDC - Cour - Sol | 155047/2 | Béton | <7.5 | | x | Analyse en laboratoire | Propre |

| Ech labo N° | Ech client N° | Description client | Surface essuyée | | Incertitude | Masse de plomb sur lingette $\mu\text{g}$ | Concentration Surfacique $\mu\text{g}/\text{m}^2$ |
|---|---|---|---|---|---|---|---|
| E1934716 | 155047/2 | RDC - Cour - Sol - Béton | 0,1 | $\text{m}^2$ | 20% | < 0,75 $\pm$ - | < 7,5 $\pm$ - |

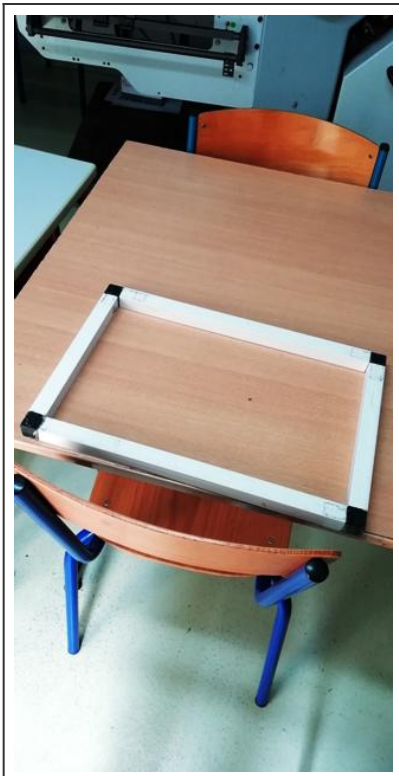
5. RDC - Atelier

| Pièce | N° Prélèvement | Support | Résultat analyse<br>( $\mu\text{g}/\text{m}^2$ ) | Résultat | | Observation | Remarques |
|---|---|---|---|---|---|---|---|
| RDC - Atelier - Table | 155047/5 | Bois | <7.5 | | x | Analyse en laboratoire | Propre |

| Ech labo N° | Ech client N° | Description client | Surface essuyée | | Incertitude | Masse de plomb sur lingette $\mu\text{g}$ | Concentration Surfacique $\mu\text{g}/\text{m}^2$ |
|---|---|---|---|---|---|---|---|
| E1934719 | 155047/5 | RDC - Atelier - Table - Bois | 0,1 | $\text{m}^2$ | 20% | < 0,75 $\pm$ - | < 7,5 $\pm$ - |

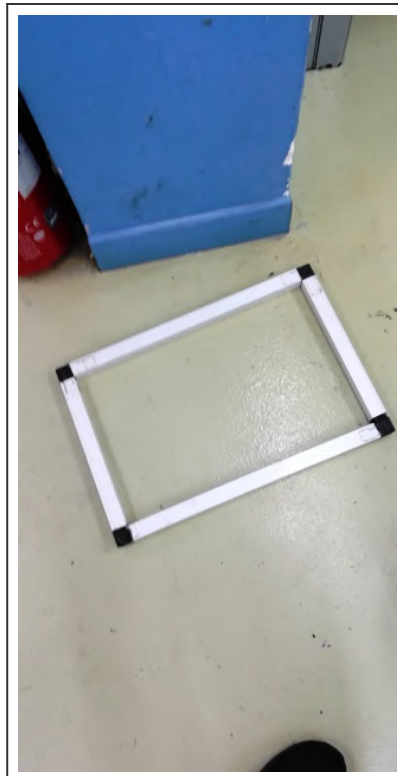
6. RDC - Atelier

| Pièce | N° Prélèvement | Support | Résultat analyse<br>( $\mu\text{g}/\text{m}^2$ ) | Résultat | | Observation | Remarques |
|---|---|---|---|---|---|---|---|
| RDC - Atelier - Sol | 155047/6 | Béton peint | <7.5 | | x | Analyse en laboratoire | Propre |

| Ech labo N° | Ech client N° | Description client | Surface essuyée | | Incertitude | Masse de plomb sur lingette $\mu\text{g}$ | Concentration Surfacique $\mu\text{g}/\text{m}^2$ |
|---|---|---|---|---|---|---|---|
| E1934720 | 155047/6 | RDC - Atelier - Sol - Béton peint | 0,1 | $\text{m}^2$ | 20% | < 0,75 $\pm$ - | < 7,5 $\pm$ - |

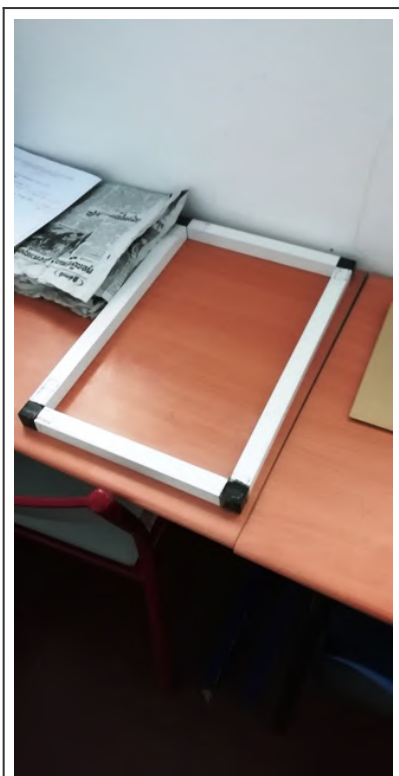
7. RDC - Salle V01

| Pièce | N° Prélèvement | Support | Résultat analyse<br>( $\mu\text{g}/\text{m}^2$ ) | Résultat | | Observation | Remarques |
|---|---|---|---|---|---|---|---|
| RDC - Salle V01 - Table | 155047/7 | Bois | <7.5 | | x | Analyse en laboratoire | Propre |

| Ech labo N° | Ech client N° | Description client | Surface essuyée | | Incertitude | Masse de plomb sur lingette $\mu\text{g}$ | Concentration Surfacique $\mu\text{g}/\text{m}^2$ |
|---|---|---|---|---|---|---|---|
| E1934721 | 155047/7 | RDC - Salle V01 - Table - Bois | 0,1 | $\text{m}^2$ | 20% | < 0,75 $\pm$ - | < 7,5 $\pm$ - |

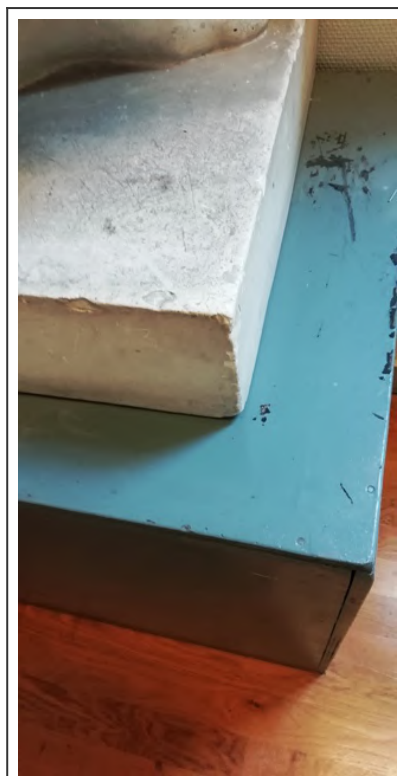
8. Volée RDC à R+1

| Pièce | N° Prélèvement | Support | Résultat analyse<br>( $\mu\text{g}/\text{m}^2$ ) | Résultat | | Observation | Remarques |
|---|---|---|---|---|---|---|---|
| Volée RDC à R+1 - Meuble | 155047/8 | Bois | 491 | | x | Analyse en laboratoire | Poussière |

| Ech labo N° | Ech client N° | Description client | Surface essuyée | | Incertitude | Masse de plomb sur lingette<br>$\mu\text{g}$ | Concentration<br>Surfacique<br>$\mu\text{g}/\text{m}^2$ |
|---|---|---|---|---|---|---|---|
| E1934722 | 155047/8 | Volée RDC à R+1 - Meuble - Bois | 0,1 | $\text{m}^2$ | 20% | 41 ± 8 | 409 ± 82 |

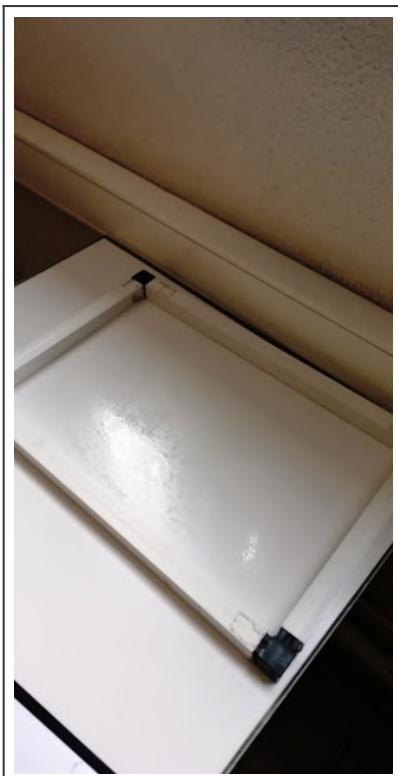
12. R+2 - Salle V22

| Pièce | N° Prélèvement | Support | Résultat analyse<br>( $\mu\text{g}/\text{m}^2$ ) | Résultat | | Observation | Remarques |
|---|---|---|---|---|---|---|---|
| R+2 - Salle V22 - Table | 155047/12 | Bois | <7.5 | | x | Analyse en laboratoire | Propre |

| Ech labo N° | Ech client N° | Description client | Surface essuyée | | Incertitude | Masse de plomb sur lingette<br>$\mu\text{g}$ | Concentration<br>Surfacique<br>$\mu\text{g}/\text{m}^2$ |
|---|---|---|---|---|---|---|---|
| E1934726 | 155047/12 | R+2 - Salle V22 - Table - Bois | 0,1 | $\text{m}^2$ | 20% | < 0,75 ± - | < 7,5 ± - |

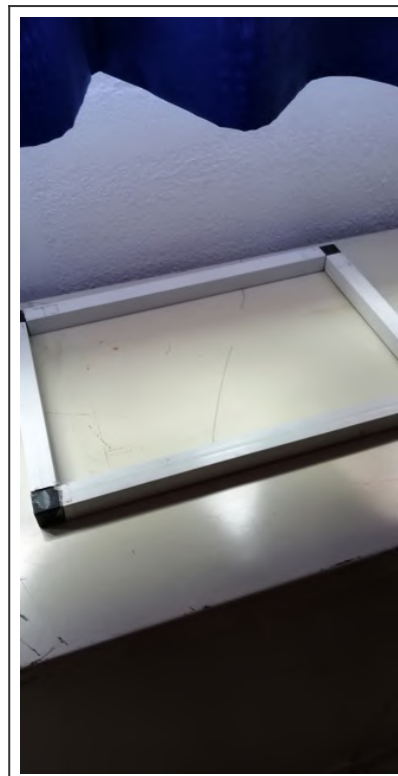
13. R+2 - Salle V24

| Pièce | N° Prélèvement | Support | Résultat analyse<br>( $\mu\text{g}/\text{m}^2$ ) | Résultat | | Observation | Remarques |
|---|---|---|---|---|---|---|---|
| R+2 - Salle V24 - Meuble | 155047/13 | Métal | 129 | | x | Analyse en laboratoire | Propre |

| Ech labo N° | Ech client N° | Description client | Surface essuyée | | Incertitude | Masse de plomb sur lingette<br>$\mu\text{g}$ | Concentration<br>Surfacique<br>$\mu\text{g}/\text{m}^2$ |
|---|---|---|---|---|---|---|---|
| E1934727 | 155047/13 | R+2 - Salle V24 - Meuble - Métal | 0,1 | $\text{m}^2$ | 20% | 11 ± 2 | 107 ± 22 |

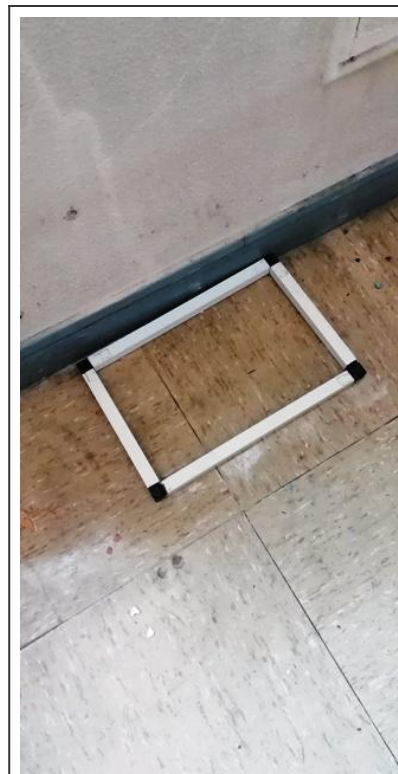
15. R+2 - Salle V28

| Pièce | N° Prélèvement | Support | Résultat analyse<br>( $\mu\text{g}/\text{m}^2$ ) | Résultat | | Observation | Remarques |
|---|---|---|---|---|---|---|---|
| R+2 - Salle V28 - Sol | 155047/15 | Parquet | 872 | | x | Analyse en laboratoire | Poussière |

| Ech labo N° | Ech client N° | Description client | Surface essuyée | | Incertitude | Masse de plomb sur lingette<br>$\mu\text{g}$ | Concentration<br>Surfacique<br>$\mu\text{g}/\text{m}^2$ |
|---|---|---|---|---|---|---|---|
| E1934729 | 155047/15 | R+2 - Salle V28 - Sol - Parquet | 0,1 | $\text{m}^2$ | 20% | 73 ± 15 | 726 ± 146 |

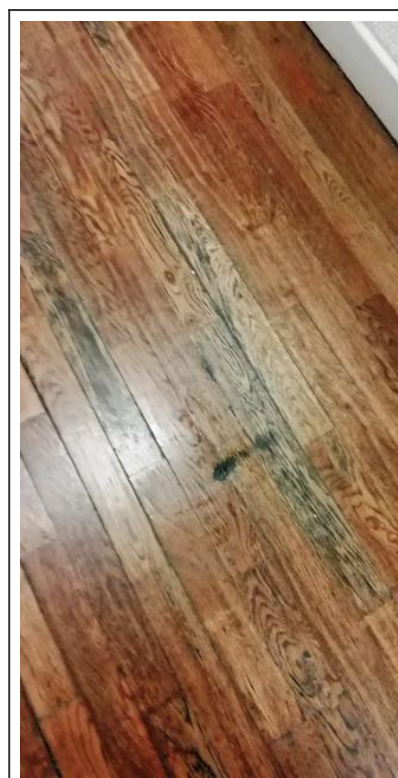
17. R+2 - Circulation

| Pièce | N° Prélèvement | Support | Résultat analyse<br>( $\mu\text{g}/\text{m}^2$ ) | Résultat | | Observation | Remarques |
|---|---|---|---|---|---|---|---|
| R+2 - Circulation - Sol | 155047/17 | Parquet | <7.5 | | x | Analyse en laboratoire | Propre |

| Ech labo N° | Ech client N° | Description client | Surface essuyée | | Incertitude | Masse de plomb sur lingette<br>$\mu\text{g}$ | Concentration<br>Surfacique<br>$\mu\text{g}/\text{m}^2$ |
|---|---|---|---|---|---|---|---|
| E1934731 | 155047/17 | R+2 - Circulation - Sol - Parquet | 0,1 | $\text{m}^2$ | 20% | < 0,75 ± - | < 7,5 ± - |

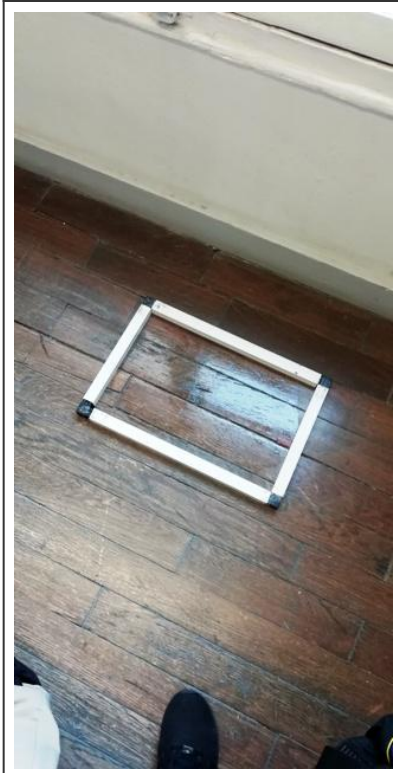
18. Volée RDC à R+1

| Pièce | N° Prélèvement | Support | Résultat analyse<br>( $\mu\text{g}/\text{m}^2$ ) | Résultat | | Observation | Remarques |
|---|---|---|---|---|---|---|---|
| Volée RDC à R+1 - Sol | 155047/18 | Parquet | 112 | | x | Analyse en laboratoire | Propre |

| Ech labo N° | Ech client N° | Description client | Surface essuyée | | Incertitude | Masse de plomb sur lingette<br>$\mu\text{g}$ | Concentration<br>Surfacique<br>$\mu\text{g}/\text{m}^2$ |
|---|---|---|---|---|---|---|---|
| E1934732 | 155047/18 | Volée RDC à R+1 - Sol - Parquet | 0,1 | $\text{m}^2$ | 20% | 10 ± 2 | 93 ± 19 |

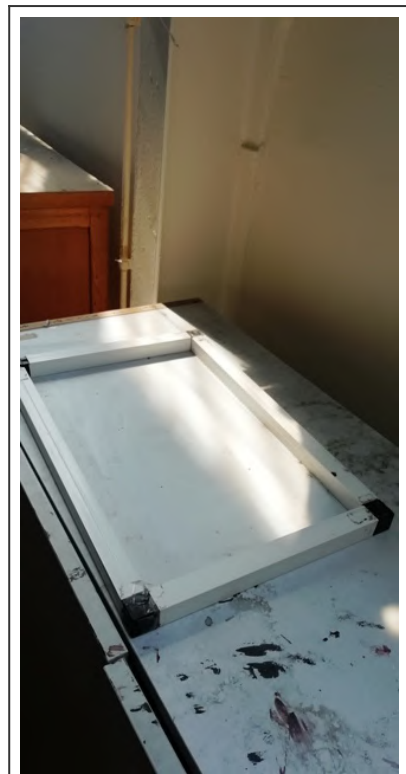
21. R+3 - Salle V36

| Pièce | N° Prélèvement | Support | Résultat analyse<br>( $\mu\text{g}/\text{m}^2$ ) | Résultat | | Observation | Remarques |
|---|---|---|---|---|---|---|---|
| R+3 - Salle V36 - Meuble | 155047/21 | Métal | 956 | | x | Analyse en laboratoire | Poussière |

| Ech labo N° | Ech client N° | Description client | Surface essuyée | | Incertitude | Masse de plomb sur lingette<br>$\mu\text{g}$ | Concentration<br>Surfacique<br>$\mu\text{g}/\text{m}^2$ |
|---|---|---|---|---|---|---|---|
| E1934735 | 155047/21 | R+3 - Salle V36 - Meuble - Métal | 0,1 | $\text{m}^2$ | 20% | 80 ± 16 | 796 ± 160 |

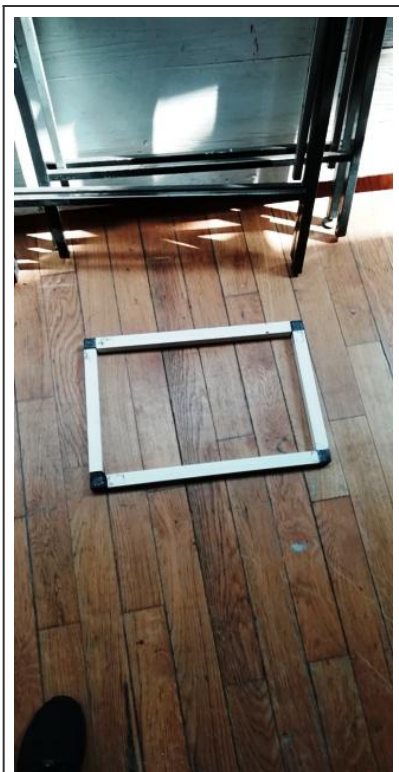
22. R+3 - Salle V38

| Pièce | N° Prélèvement | Support | Résultat analyse<br>( $\mu\text{g}/\text{m}^2$ ) | Résultat | | Observation | Remarques |
|---|---|---|---|---|---|---|---|
| R+3 - Salle V38 - Sol | 155047/22 | Parquet | 102 | | x | Analyse en laboratoire | Poussière |

| Ech labo N° | Ech client N° | Description client | Surface essuyée | | Incertitude | Masse de plomb sur lingette<br>$\mu\text{g}$ | Concentration<br>Surfacique<br>$\mu\text{g}/\text{m}^2$ |
|---|---|---|---|---|---|---|---|
| E1934736 | 155047/22 | R+3 - Salle V38 - Sol - Parquet | 0,1 | $\text{m}^2$ | 20% | 9 ± 2 | 85 ± 17 |

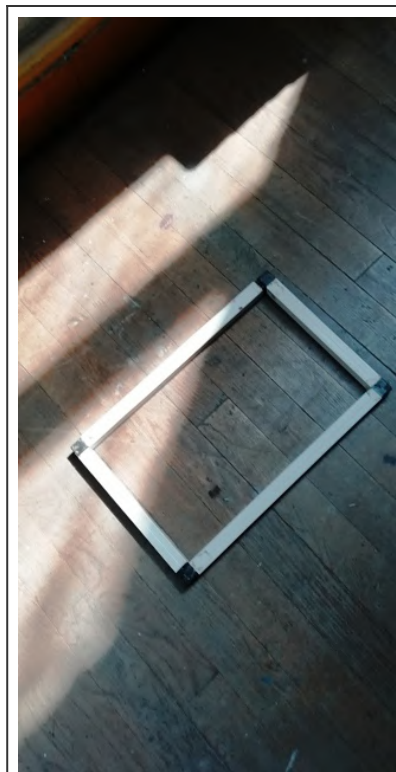
23. R+3 - Salle V33

| Pièce | N° Prélèvement | Support | Résultat analyse<br>( $\mu\text{g}/\text{m}^2$ ) | Résultat | | Observation | Remarques |
|---|---|---|---|---|---|---|---|
| R+3 - Salle V33 - Sol | 155047/23 | Parquet | 628 | | x | Analyse en laboratoire | Poussière |

| Ech labo N° | Ech client N° | Description client | Surface essuyée | | Incertitude | Masse de plomb sur lingette<br>$\mu\text{g}$ | Concentration<br>Surfacique<br>$\mu\text{g}/\text{m}^2$ |
|---|---|---|---|---|---|---|---|
| E1934737 | 155047/23 | R+3 - Salle V33 - Sol - Parquet | 0,1 | $\text{m}^2$ | 20% | 53 ± 11 | 523 ± 105 |

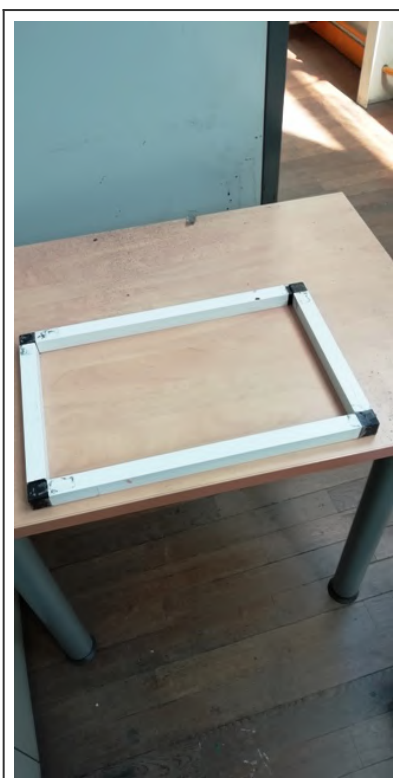
24. R+3 - Salle V31

| Pièce | N° Prélèvement | Support | Résultat analyse<br>( $\mu\text{g}/\text{m}^2$ ) | Résultat | | Observation | Remarques |
|---|---|---|---|---|---|---|---|
| R+3 - Salle V31 - Table | 155047/24 | Bois | 310 | | x | Analyse en laboratoire | Poussière |

| Ech labo N° | Ech client N° | Description client | Surface essuyée | | Incertitude | Masse de plomb sur lingette<br>$\mu\text{g}$ | | | Concentration<br>Surfacique<br>$\mu\text{g}/\text{m}^2$ | | |
|---|---|---|---|---|---|---|---|---|---|---|---|
| <b>E1934738</b> | 155047/24 | R+3 - Salle V31 - Table - Bois | 0,1 | $\text{m}^2$ | 20% | <b>26</b> | $\pm$ | <b>5</b> | 258 | $\pm$ | 52 |

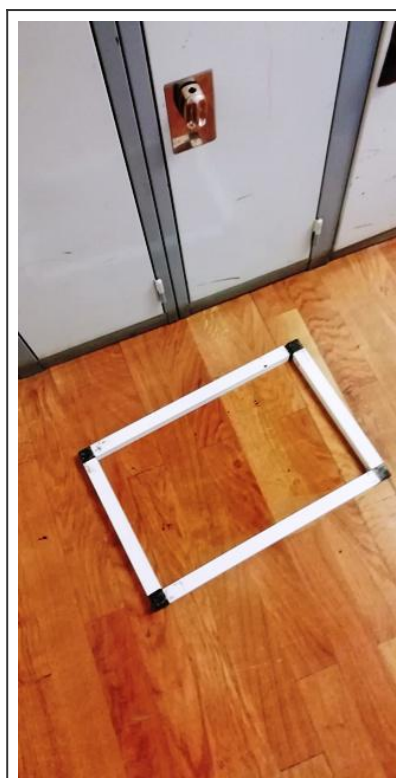
25. R+3 - Circulation

| Pièce | N° Prélèvement | Support | Résultat analyse<br>( $\mu\text{g}/\text{m}^2$ ) | Résultat | | Observation | Remarques |
|---|---|---|---|---|---|---|---|
| R+3 - Circulation - Sol | 155047/25 | Parquet | 108 | | x | Analyse en laboratoire | Propre |

| Ech labo N° | Ech client N° | Description client | Surface essuyée | | Incertitude | Masse de plomb sur lingette<br>$\mu\text{g}$ | | | Concentration<br>Surfacique<br>$\mu\text{g}/\text{m}^2$ | | |
|---|---|---|---|---|---|---|---|---|---|---|---|
| <b>E1934739</b> | 155047/25 | R+3 - Circulation - Sol - Parquet | 0,1 | $\text{m}^2$ | 20% | <b>9</b> | $\pm$ | <b>2</b> | 90 | $\pm$ | 18 |

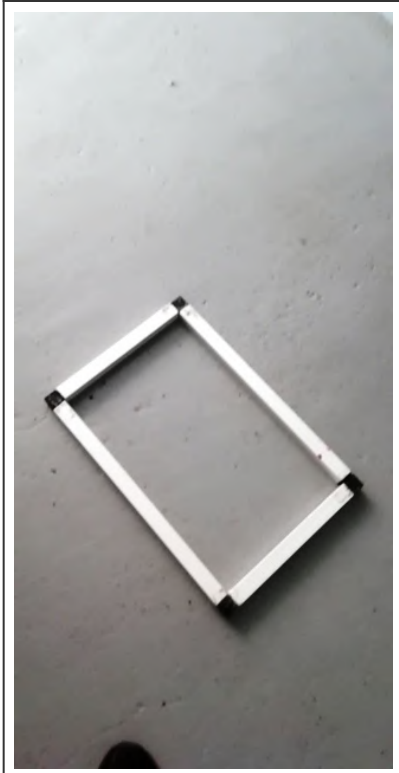
26. RDC - Circulation

| Pièce | N° Prélèvement | Support | Résultat analyse<br>( $\mu\text{g}/\text{m}^2$ ) | Résultat | | Observation | Remarques |
|---|---|---|---|---|---|---|---|
| RDC - Circulation - Sol | 155047/26 | Béton peint | <7.5 | | x | Analyse en laboratoire | Propre |

| Ech labo N° | Ech client N° | Description client | Surface essuyée | | Incertitude | Masse de plomb sur lingette<br>$\mu\text{g}$ | | | Concentration<br>Surfacique<br>$\mu\text{g}/\text{m}^2$ | | |
|---|---|---|---|---|---|---|---|---|---|---|---|
| <b>E1934740</b> | 155047/26 | RDC - Circulation - Sol - Béton peint | 0,1 | $\text{m}^2$ | 20% | <b>&lt; 0,75</b> | $\pm$ | - | < 7,5 | $\pm$ | - |

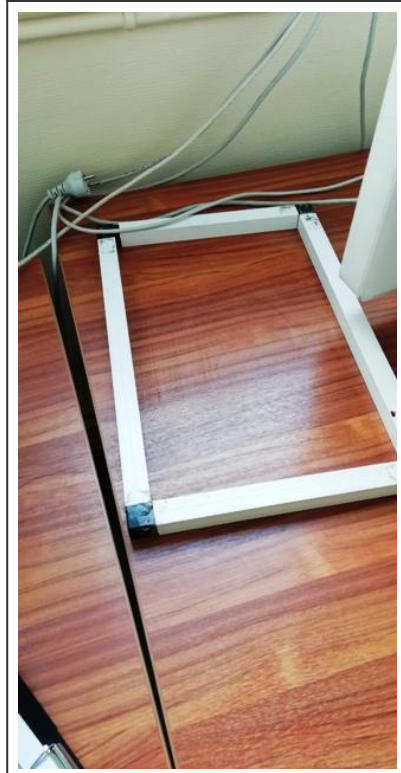
27. R+1 - Salle V10

| Pièce | N° Prélèvement | Support | Résultat analyse<br>( $\mu\text{g}/\text{m}^2$ ) | Résultat | | Observation | Remarques |
|---|---|---|---|---|---|---|---|
| R+1 - Salle V10 - Table | 155047/27 | Bois | <7.5 | | x | Analyse en laboratoire | Propre |

| Ech labo N° | Ech client N° | Description client | Surface essuyée | | Incertitude | Masse de plomb sur lingette<br>$\mu\text{g}$ | | | Concentration<br>Surfacique<br>$\mu\text{g}/\text{m}^2$ | | |
|---|---|---|---|---|---|---|---|---|---|---|---|
| <b>E1934741</b> | 155047/27 | R+1 - Salle V10 - Table - Bois | 0,1 | $\text{m}^2$ | 20% | <b>&lt; 0,75</b> | $\pm$ | - | < 7,5 | $\pm$ | - |

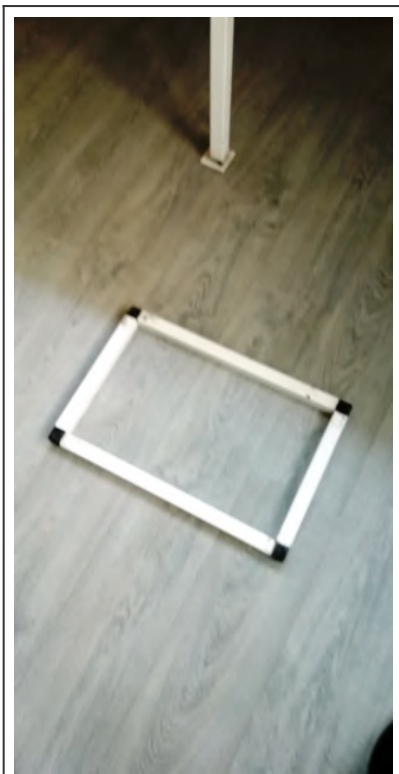
28. R+2 - Salle V20

| Pièce | N° Prélèvement | Support | Résultat analyse<br>( $\mu\text{g}/\text{m}^2$ ) | Résultat | | Observation | Remarques |
|---|---|---|---|---|---|---|---|
| R+2 - Salle V20 - Sol | 155047/28 | Linoleum | <7.5 | | x | Analyse en laboratoire | Propre |

| Ech labo N° | Ech client N° | Description client | Surface essuyée | | Incertitude | Masse de plomb sur lingette<br>$\mu\text{g}$ | | | Concentration<br>Surfacique<br>$\mu\text{g}/\text{m}^2$ | | |
|---|---|---|---|---|---|---|---|---|---|---|---|
| <b>E1934742</b> | 155047/28 | R+2 - Salle V20 - Sol - Linoleum | 0,1 | $\text{m}^2$ | 20% | <b>&lt; 0,75</b> | $\pm$ | - | < 7,5 | $\pm$ | - |
