La société EXPERTAM a été sollicitée pour procéder aux mesures du plomb dans les poussières selon les modalités de l'arrêté du 12 mai 2009 relatif au contrôle des travaux en présence de plomb, réalisés en application de l'article L.1334-2 du Code de la Santé Publique. Méthodologie des prélèvements selon la norme NF X46-032.

A la demande de la société Mairie de Paris Direction de l'Action Sociale de l'Enfance et de la Santé, une visite a été réalisée le 24/09/2019 au 19 rue des Boulangers - 75005 PARIS, 40 prélèvements ont été réalisés.  
Les locaux étaient relativement propres en intérieur et moyennement propres en extérieur.

**Surface du gabarit :** 0,1 m<sup>2</sup>  
**N° lot lingette :** ACTC-2240 201750106  
**Périmètre d'intervention :** Parties communes - Ecole Boulanger  
**Adresse site :** 19 rue des Boulangers - 75005 PARIS

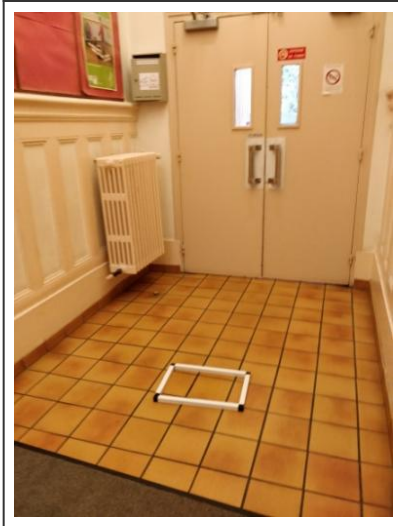
156185/01

| Pièce | N° Prélèvement | Support | Résultat analyse<br>( $\mu\text{g}/\text{m}^2$ ) | Résultat | | Observation | Remarques |
|---|---|---|---|---|---|---|---|
| RDC - Hall d'accueil - Sol | 156185/1 | Carrelage | <7.5 | | x | Analyse en laboratoire | |

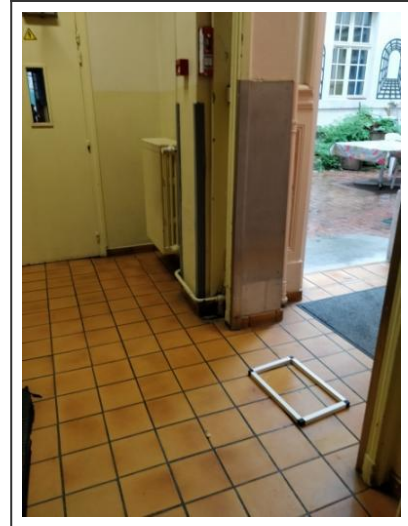
156185/02

| Pièce | N° Prélèvement | Support | Résultat analyse<br>( $\mu\text{g}/\text{m}^2$ ) | Résultat | | Observation | Remarques |
|---|---|---|---|---|---|---|---|
| RDC - Palier RDC - Sol | 156185/2 | Carrelage | <7.5 | | x | Analyse en laboratoire | |

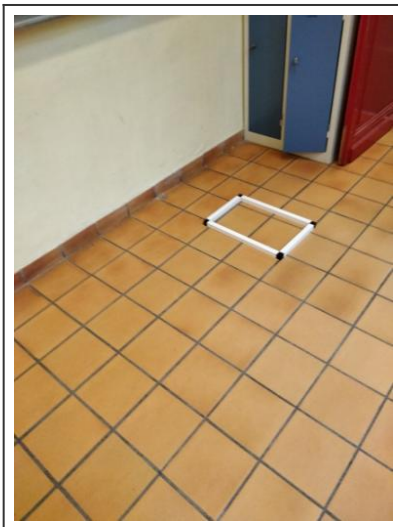
156185/03

| Pièce | N° Prélèvement | Support | Résultat analyse<br>( $\mu\text{g}/\text{m}^2$ ) | Résultat | | Observation | Remarques |
|---|---|---|---|---|---|---|---|
| RDC - Dégagement vers salle sport - Sol | 156185/3 | Carrelage | <7.5 | | x | Analyse en laboratoire | |

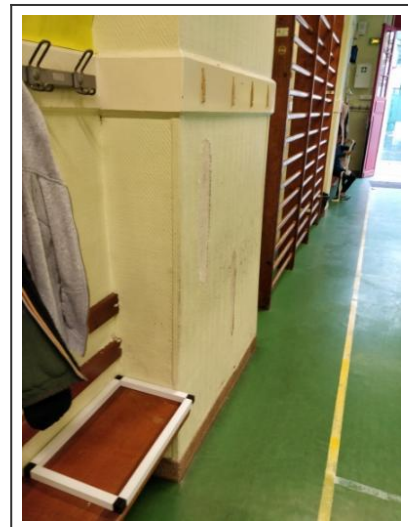
156185/04

| Pièce | N° Prélèvement | Support | Résultat analyse<br>( $\mu\text{g}/\text{m}^2$ ) | Résultat | | Observation | Remarques |
|---|---|---|---|---|---|---|---|
| RDC - Salle Sport - Banc | 156185/4 | Bois | <7.5 | | x | Analyse en laboratoire | |

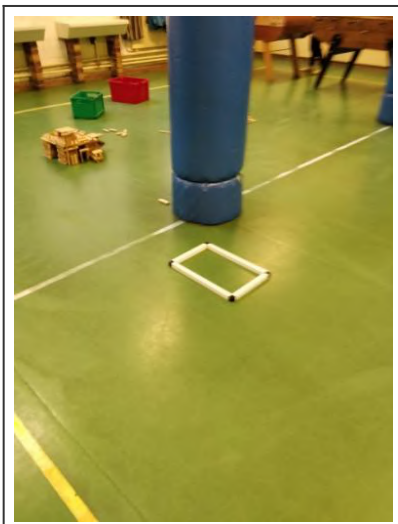
156185/05

| Pièce | N° Prélèvement | Support | Résultat analyse<br>( $\mu\text{g}/\text{m}^2$ ) | Résultat | | Observation | Remarques |
|---|---|---|---|---|---|---|---|
| RDC - Salle Sport - Sol | 156185/5 | Linoleum | <7.5 | | x | Analyse en laboratoire | |

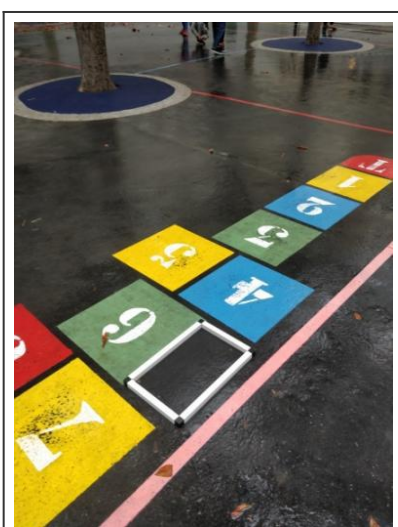
156185/09

| Pièce | N° Prélèvement | Support | Résultat analyse<br>( $\mu\text{g}/\text{m}^2$ ) | Résultat | | Observation | Remarques |
|---|---|---|---|---|---|---|---|
| RDC - Cour - Sol proche marelle | 156185/9 | Bitume | <7.5 | | x | Analyse en laboratoire | |

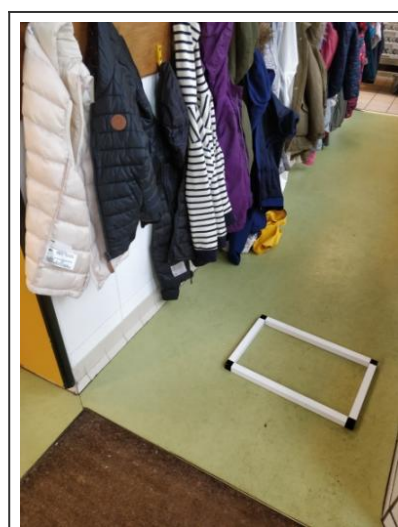
| Pièce | N° Prélèvement | Support | Résultat analyse<br>( $\mu\text{g}/\text{m}^2$ ) | Résultat | | Observation | Remarques |
|---|---|---|---|---|---|---|---|
| RDC - Restaurant - Sol | 156185/10 | Linoléum | <7.5 | | x | Analyse en laboratoire | |

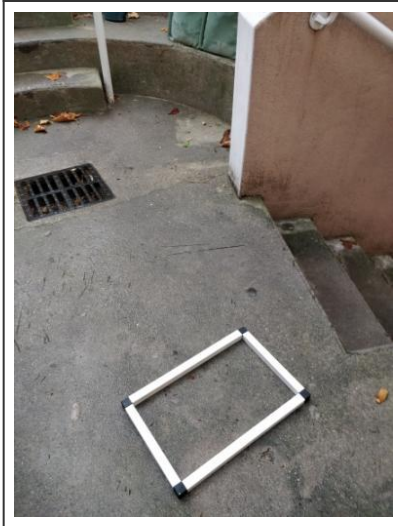
| Pièce | N° Prélèvement | Support | Résultat analyse<br>( $\mu\text{g}/\text{m}^2$ ) | Résultat | | Observation | Remarques |
|---|---|---|---|---|---|---|---|
| R-1 - Extérieur Sanitaires - Sol | 156185/13 | Béton | 105 | | x | Analyse en laboratoire | |

| Ech labo N° | Ech client N° | Description client | Surface essuyée | | Incertitude | Masse de plomb sur lingette<br>$\mu\text{g}$ | Concentration<br>Surfacique<br>$\mu\text{g}/\text{m}^2$ |
|---|---|---|---|---|---|---|---|
| <b>E1939887</b> | 156185/13 | R-1 - Extérieur Sanitaires - Sol - Béton | 0,1 | $\text{m}^2$ | 20% | 9 ± 2 | 87 ± 18 |
