## Détermination de la concentration en plomb dans les poussières

Référence du dossier : 155439-POU-ind1  
Adresse du site : 182 rue de Grenelle  
75007 PARIS  
Crèche Collective Saint Pierre du Gros Caillou

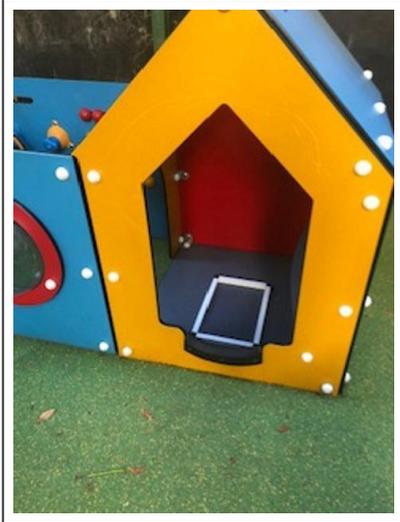
Pièce	N° Prélèvement	Support	Résultat analyse ( $\mu\text{g}/\text{m}^2$ )	Résultat		Observation	Remarques
				Pos.	Nég.		
Témoin	155439/0	-	1.6 ( $\mu\text{g}/\text{L}$ )		x	Analyse en laboratoire	
Cour - Sol dans cabane	155439/23	Revêtement plastique	<7.5		x	Analyse en laboratoire	
Escalier extérieur vers perron	155439/24	Pierre	113		x	Analyse en laboratoire
