Détermination de la concentration en plomb dans les poussières

Référence du dossier : 156304-POU-ind0
Adresse du site : 29 Rue Mouffetard
75005 PARIS
Ecole maternelle

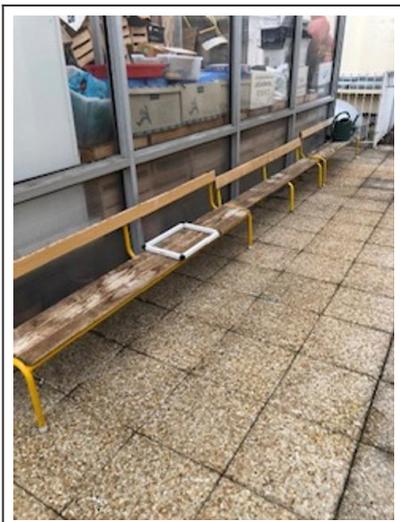
Remarque :							
E1940697	156304/23	R+2 - Terrasse - Banc - Bois vernis	0,1	<i>m²</i>	20%	16 ± 3	<i>158 ± 32</i>
Remarque :
