## Détermination de la concentration en plomb dans les poussières

Référence du dossier : 156444-POU-ind0  
Adresse du site : 41 rue de l'Arbalète  
75005 PARIS  
Ecole Elémentaire

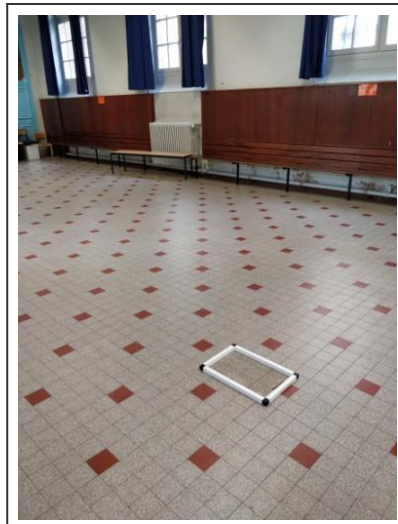
156444/02

| Pièce | N° Prélèvement | Support | Résultat analyse<br>( $\mu\text{g}/\text{m}^2$ ) | Résultat | | Observation | Remarques |
|---|---|---|---|---|---|---|---|
| RDC - Salle de sport A - Sol | 156444/2 | Linoleum | <7.5 | | x | Analyse en laboratoire | |

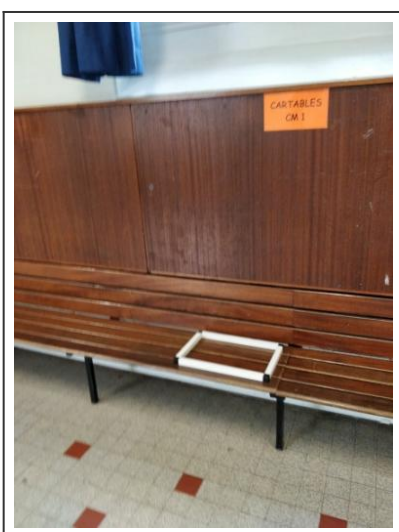
156444/03

| Pièce | N° Prélèvement | Support | Résultat analyse<br>( $\mu\text{g}/\text{m}^2$ ) | Résultat | | Observation | Remarques |
|---|---|---|---|---|---|---|---|
| RDC - Salle de sport A - Banc | 156444/3 | Bois | <7.5 | | x | Analyse en laboratoire | |

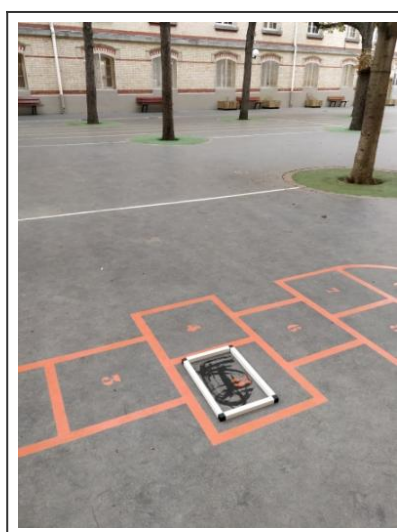
156444/04

| Pièce | N° Prélèvement | Support | Résultat analyse<br>( $\mu\text{g}/\text{m}^2$ ) | Résultat | | Observation | Remarques |
|---|---|---|---|---|---|---|---|
| RDC - Cour - Sol marelle | 156444/4 | Bitume | <7.5 | | x | Analyse en laboratoire | |

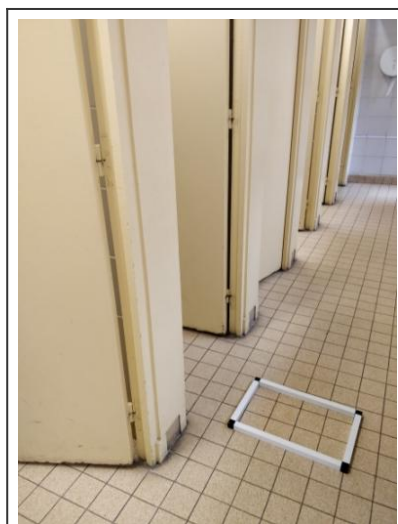
156444/06

| Pièce | N° Prélèvement | Support | Résultat analyse<br>( $\mu\text{g}/\text{m}^2$ ) | Résultat | | Observation | Remarques |
|---|---|---|---|---|---|---|---|
| RDC - Sanitaires filles - Sol | 156444/6 | Carrelage | <7.5 | | x | Analyse en laboratoire | |

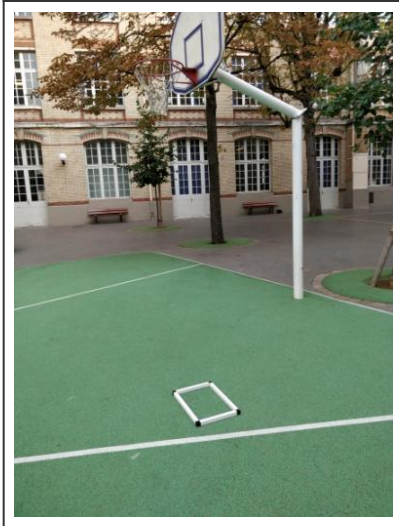
156444/07

| Pièce | N° Prélèvement | Support | Résultat analyse<br>( $\mu\text{g}/\text{m}^2$ ) | Résultat | | Observation | Remarques |
|---|---|---|---|---|---|---|---|
| RDC - Cour - Sol terrain basket | 156444/7 | Caoutchouc | <7.5 | | x | Analyse en laboratoire | |

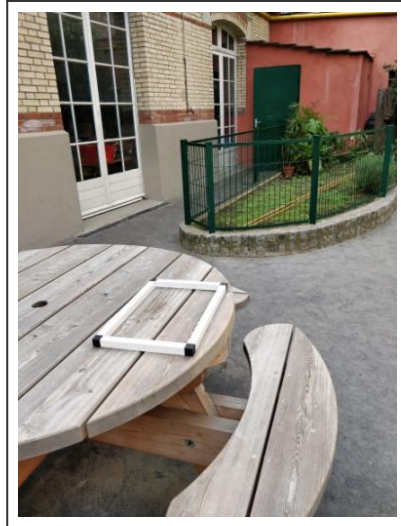
156444/08

| Pièce | N° Prélèvement | Support | Résultat analyse<br>( $\mu\text{g}/\text{m}^2$ ) | Résultat | | Observation | Remarques |
|---|---|---|---|---|---|---|---|
| RDC - Cour - Table pique-nique | 156444/8 | Bois | <7.5 | | x | Analyse en laboratoire | |

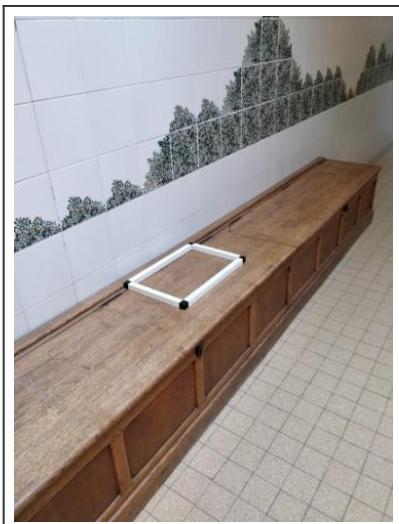
| Pièce | N° Prélèvement | Support | Résultat analyse<br>( $\mu\text{g}/\text{m}^2$ ) | Résultat | | Observation | Remarques |
|---|---|---|---|---|---|---|---|
| RDC - Circulation - Banc-coffre | 156444/11 | Bois | <7.5 | | x | Analyse en laboratoire | |

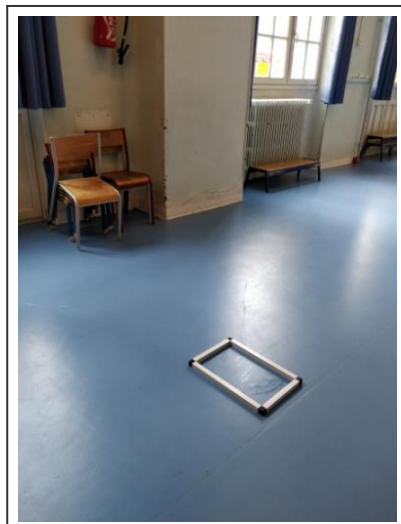
| Pièce | N° Prélèvement | Support | Résultat analyse<br>( $\mu\text{g}/\text{m}^2$ ) | Résultat | | Observation | Remarques |
|---|---|---|---|---|---|---|---|
| RDC - Salle de sport B - Sol | 156444/12 | Linoleum | <7.5 | | x | Analyse en laboratoire | |

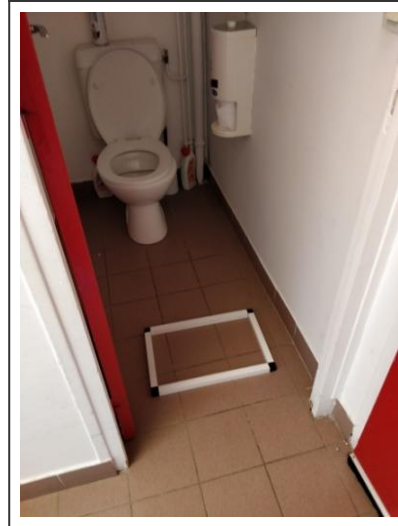
| Pièce | N° Prélèvement | Support | Résultat analyse<br>( $\mu\text{g}/\text{m}^2$ ) | Résultat | | Observation | Remarques |
|---|---|---|---|---|---|---|---|
| RDC - WC salle de sport B - Sol | 156444/14 | Carrelage | <7.5 | | x | Analyse en laboratoire | |

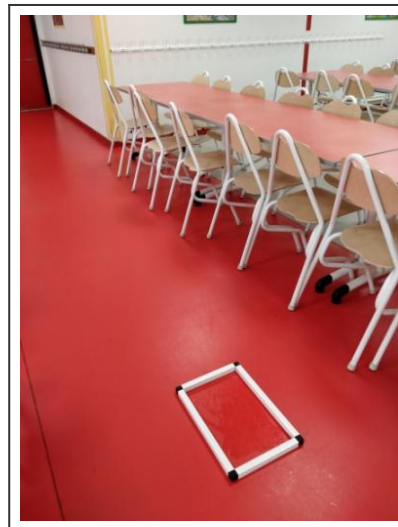
| Pièce | N° Prélèvement | Support | Résultat analyse<br>( $\mu\text{g}/\text{m}^2$ ) | Résultat | | Observation | Remarques |
|---|---|---|---|---|---|---|---|
| RDC - Réfectoire - Sol | 156444/16 | Linoleum | <7.5 | | x | Analyse en laboratoire | |

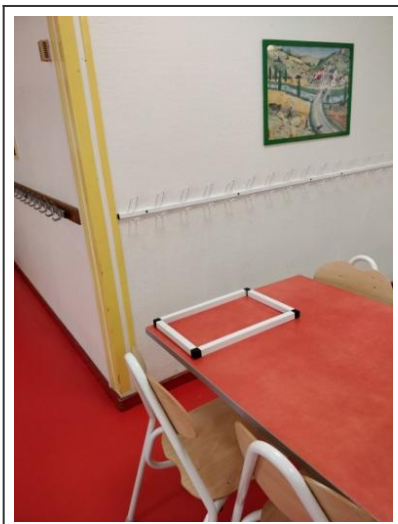
| Pièce | N° Prélèvement | Support | Résultat analyse<br>( $\mu\text{g}/\text{m}^2$ ) | Résultat | | Observation | Remarques |
|---|---|---|---|---|---|---|---|
| RDC - Réfectoire - Table | 156444/17 | Bois | <7.5 | | x | Analyse en laboratoire | |

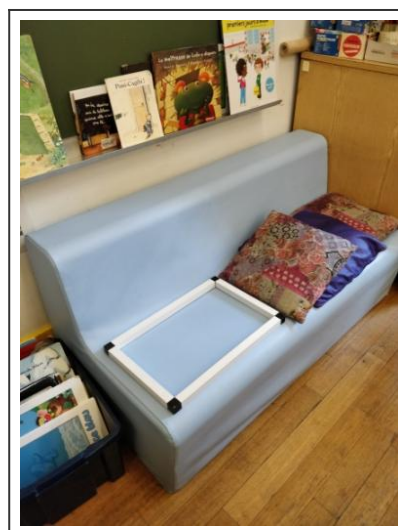
| Pièce | N° Prélèvement | Support | Résultat analyse<br>( $\mu\text{g}/\text{m}^2$ ) | Résultat | | Observation | Remarques |
|---|---|---|---|---|---|---|---|
| R+1 - Salle B13 - Fauteuil | 156444/23 | Plastique | <7.5 | | x | Analyse en laboratoire | |

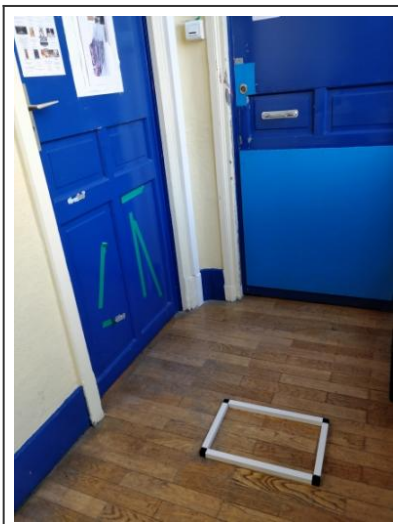
| Pièce | N° Prélèvement | Support | Résultat analyse<br>( $\mu\text{g}/\text{m}^2$ ) | Résultat | | Observation | Remarques |
|---|---|---|---|---|---|---|---|
| R+2 - Circulation (vers B26) - Sol | 156444/30 | Parquet | <7.5 | | x | Analyse en laboratoire | |

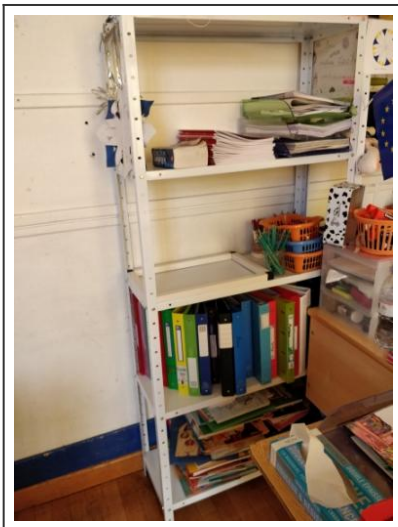
| Pièce | N° Prélèvement | Support | Résultat analyse<br>( $\mu\text{g}/\text{m}^2$ ) | Résultat | | Observation | Remarques |
|---|---|---|---|---|---|---|---|
| R+2 - Salle B23 - Etagère | 156444/34 | Métal | <7.5 | | x | Analyse en laboratoire | |

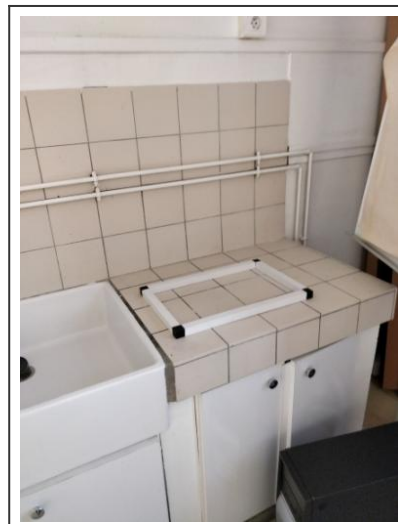
| Pièce | N° Prélèvement | Support | Résultat analyse<br>( $\mu\text{g}/\text{m}^2$ ) | Résultat | | Observation | Remarques |
|---|---|---|---|---|---|---|---|
| R+2 - Salle B22 - Paillasse | 156444/37 | Carrelage | <7.5 | | x | Analyse en laboratoire | |

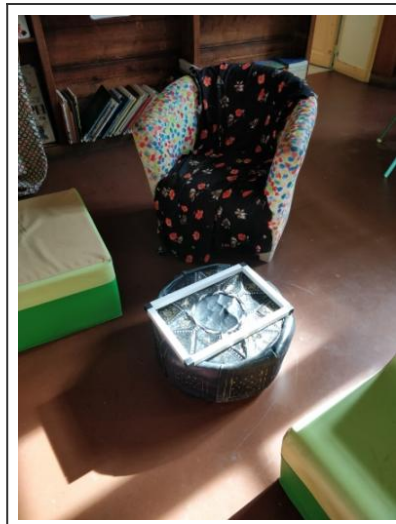
| Pièce | N° Prélèvement | Support | Résultat analyse<br>( $\mu\text{g}/\text{m}^2$ ) | Résultat | | Observation | Remarques |
|---|---|---|---|---|---|---|---|
| R+1 - Bibliothèque A11 - Pouf | 156444/40 | Cuir | <7.5 | | x | Analyse en laboratoire | |

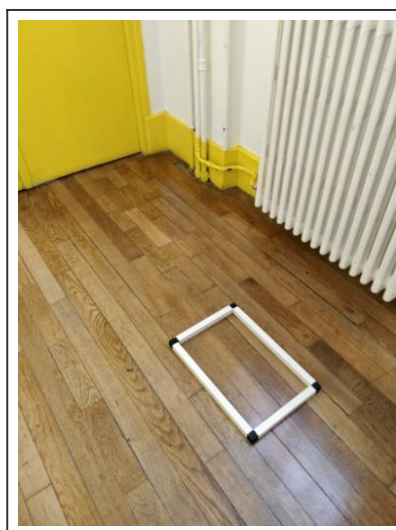
| Pièce | N° Prélèvement | Support | Résultat analyse<br>(µg/m²) | Résultat | | Observation | Remarques |
|---|---|---|---|---|---|---|---|
| R+1 - Circulation (vers A12) | 156444/42 | Parquet | <7.5 | | x | Analyse en laboratoire | |

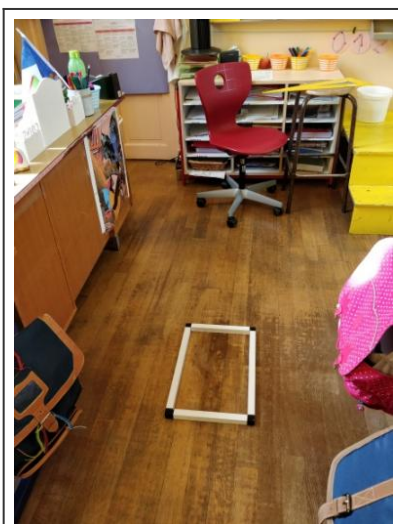
| Pièce | N° Prélèvement | Support | Résultat analyse<br>(µg/m²) | Résultat | | Observation | Remarques |
|---|---|---|---|---|---|---|---|
| R+1 - Salle A13 - Sol | 156444/43 | Parquet | <7.5 | | x | Analyse en laboratoire | |

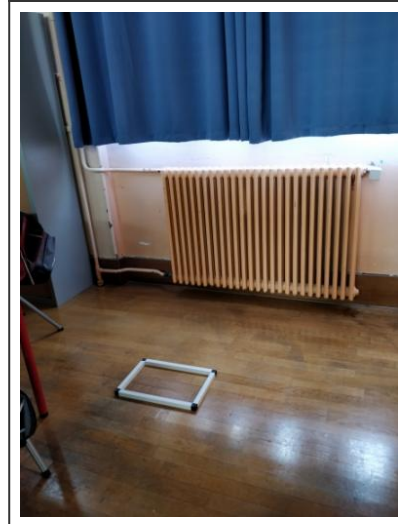
| Pièce | N° Prélèvement | Support | Résultat analyse<br>(µg/m²) | Résultat | | Observation | Remarques |
|---|---|---|---|---|---|---|---|
| R+1 - Salle A15 - Sol | 156444/46 | Parquet | <7.5 | | x | Analyse en laboratoire | |

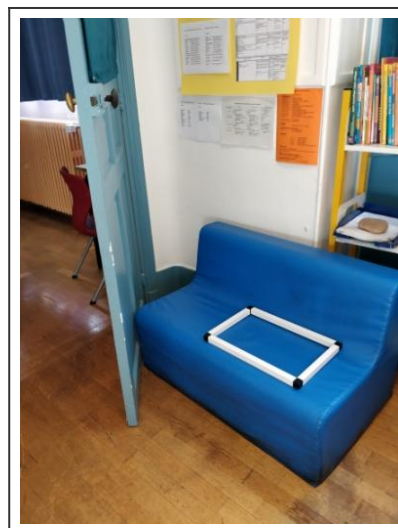
| Pièce | N° Prélèvement | Support | Résultat analyse<br>(µg/m²) | Résultat | | Observation | Remarques |
|---|---|---|---|---|---|---|---|
| R+1 - Salle A16 - Fauteuil | 156444/48 | Plastique | <7.5 | | x | Analyse en laboratoire | |

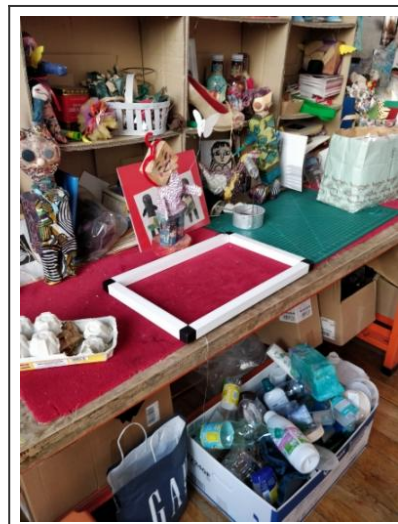
| Pièce | N° Prélèvement | Support | Résultat analyse<br>(µg/m²) | Résultat | | Observation | Remarques |
|---|---|---|---|---|---|---|---|
| R+1 - Salle A17 - Plan de travail | 156444/50 | Moquette | <7.5 | | x | Analyse en laboratoire | |

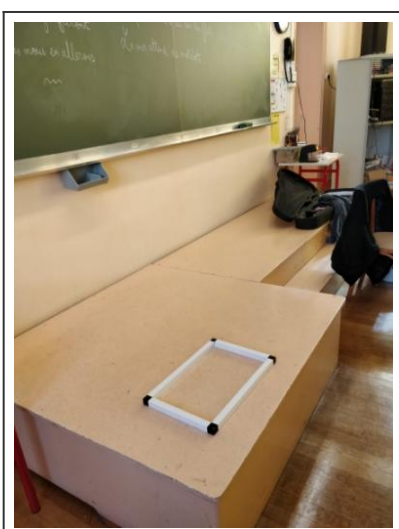
| Pièce | N° Prélèvement | Support | Résultat analyse<br>(µg/m²) | Résultat | | Observation | Remarques |
|---|---|---|---|---|---|---|---|
| R+2 - Salle A22 - Estrade | 156444/53 | Bois | <7.5 | | x | Analyse en laboratoire | |

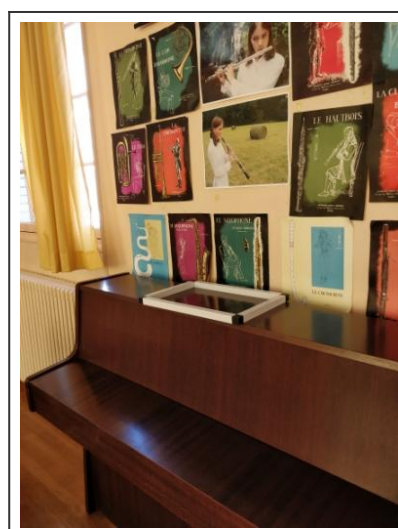
| Pièce | N° Prélèvement | Support | Résultat analyse<br>(µg/m²) | Résultat | | Observation | Remarques |
|---|---|---|---|---|---|---|---|
| R+2 - Salle A22 - Piano | 156444/54 | Bois | <7.5 | | x | Analyse en laboratoire | |

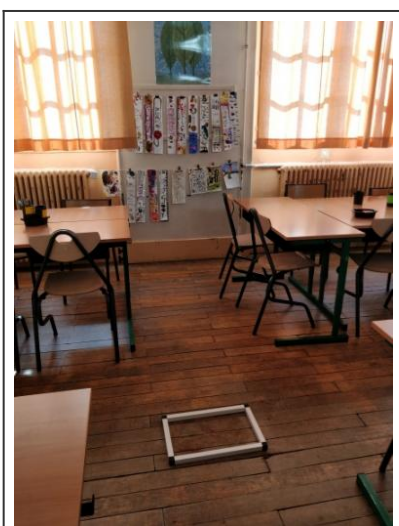
| Pièce | N° Prélèvement | Support | Résultat analyse<br>(µg/m²) | Résultat | | Observation | Remarques |
|---|---|---|---|---|---|---|---|
| R+2 - Salle A23 - Sol | 156444/55 | Parquet | <7.5 | | x | Analyse en laboratoire | |

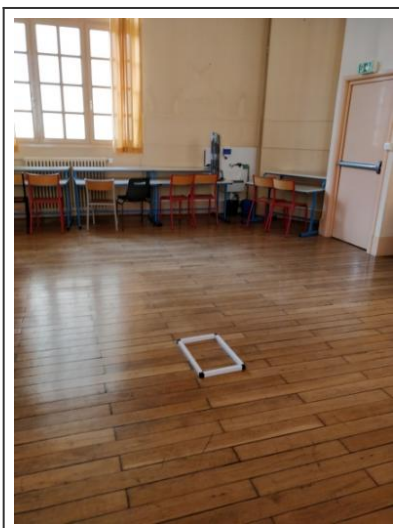
| Pièce | N° Prélèvement | Support | Résultat analyse<br>(µg/m²) | Résultat | | Observation | Remarques |
|---|---|---|---|---|---|---|---|
| R+2 - Salle A27 - Sol | 156444/60 | Parquet | <7.5 | | x | Analyse en laboratoire | |

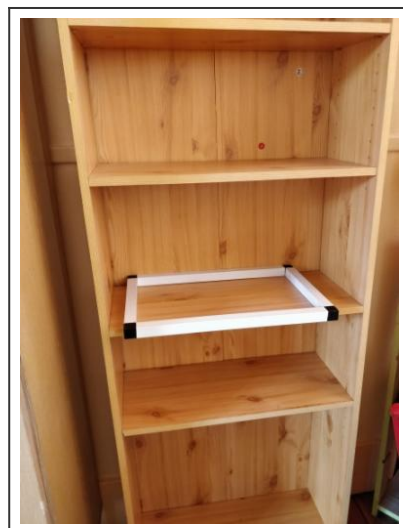
| Pièce | N° Prélèvement | Support | Résultat analyse<br>(µg/m²) | Résultat | | Observation | Remarques |
|---|---|---|---|---|---|---|---|
| R+2 - Salle A27 - Etagère | 156444/61 | Bois | <7.5 | | x | Analyse en laboratoire | |

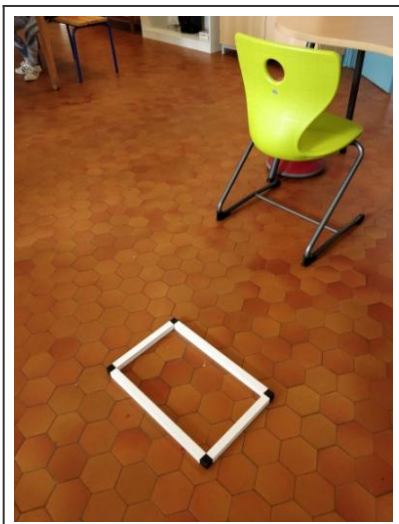
| Pièce | N° Prélèvement | Support | Résultat analyse<br>(µg/m²) | Résultat | | Observation | Remarques |
|---|---|---|---|---|---|---|---|
| RDC - Centre de loisirs - Sol | 156444/62 | Carrelage | <7.5 | | x | Analyse en laboratoire | |

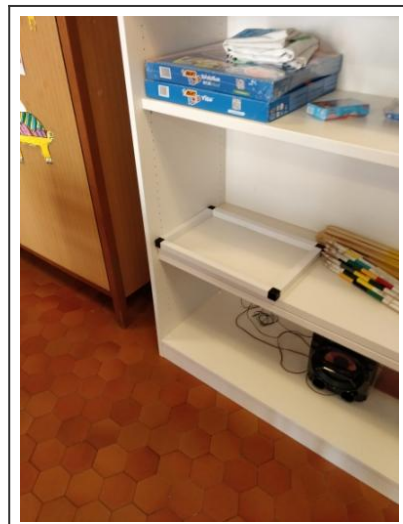
| Pièce | N° Prélèvement | Support | Résultat analyse<br>(µg/m²) | Résultat | | Observation | Remarques |
|---|---|---|---|---|---|---|---|
| RDC - Centre de loisirs - Etagère | 156444/63 | Bois | <7.5 | | x | Analyse en laboratoire | |
