## Détermination de la concentration en plomb dans les poussières

Référence du dossier : 156439-POU-ind0  
Adresse du site : 11 rue Censier  
75005 Paris  
Crèche Collective Municipale - Censier

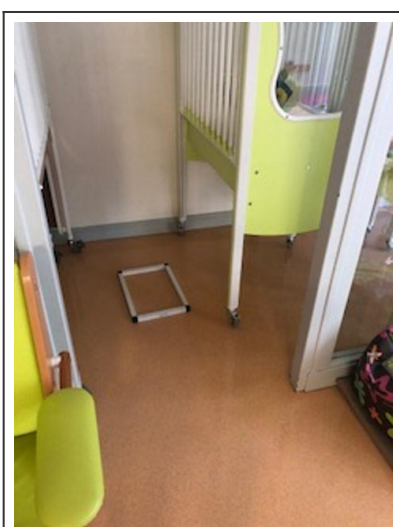
| Pièce | N° Prélèvement | Support | Résultat analyse<br>( $\mu\text{g}/\text{m}^2$ ) | Résultat | | Observation | Remarques |
|---|---|---|---|---|---|---|---|
| R+1 - Dortoir - Sol | 156439/3 | Linoleum | <7.5 | | x | Analyse en laboratoire | |

| Ech labo N° | Ech client N° | Description client | Surface essuyée | Incertitude | Masse de plomb sur lingette $\mu\text{g}$ | Concentration Surfacique $\mu\text{g}/\text{m}^2$ |
|---|---|---|---|---|---|---|
| E1941367 | 156439/3 | R+1 - Dortoir - Sol - Linoleum | 0,1 $\text{m}^2$ | 20% | < 0,75 $\pm$ - | < 7,5 $\pm$ - |

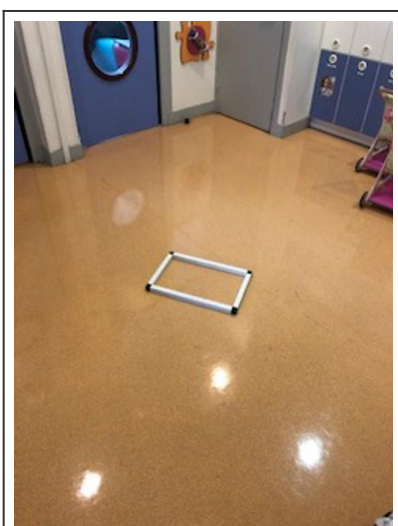
| Pièce | N° Prélèvement | Support | Résultat analyse<br>( $\mu\text{g}/\text{m}^2$ ) | Résultat | | Observation | Remarques |
|---|---|---|---|---|---|---|---|
| R+1 - Dégageant - Sol | 156439/11 | Linoleum | <7.5 | | x | Analyse en laboratoire | |

| Ech labo N° | Ech client N° | Description client | Surface essuyée | | Incertitude | Masse de plomb sur lingette<br>$\mu\text{g}$ | Concentration<br>Surfacique<br>$\mu\text{g}/\text{m}^2$ |
|---|---|---|---|---|---|---|---|
| E1941375 | 156439/11 | R+1 - Dégagement - Sol - Linoleum | 0,1 | $\text{m}^2$ | 20% | < 0,75 ± - | < 7,5 ± - |

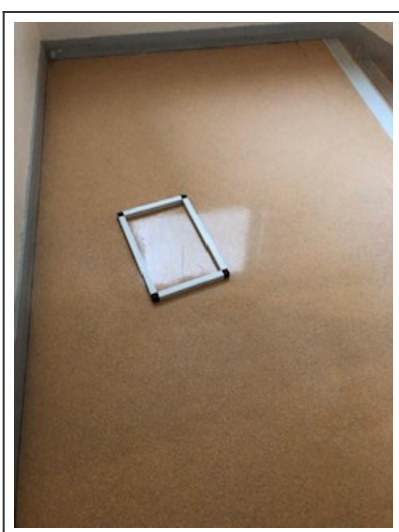
| Pièce | N° Prélèvement | Support | Résultat analyse<br>( $\mu\text{g}/\text{m}^2$ ) | Résultat | | Observation | Remarques |
|---|---|---|---|---|---|---|---|
| Demi-palier volée RDC à R+1 | 156439/15 | Linoleum | <7.5 | | x | Analyse en laboratoire | |

| Ech labo N° | Ech client N° | Description client | Surface essuyée | | Incertitude | Masse de plomb sur lingette<br>$\mu\text{g}$ | Concentration<br>Surfacique<br>$\mu\text{g}/\text{m}^2$ |
|---|---|---|---|---|---|---|---|
| E1941379 | 156439/15 | Demi-palier volée RDC à R+1 - Linoleum | 0,1 | $\text{m}^2$ | 20% | < 0,75 ± - | < 7,5 ± - |

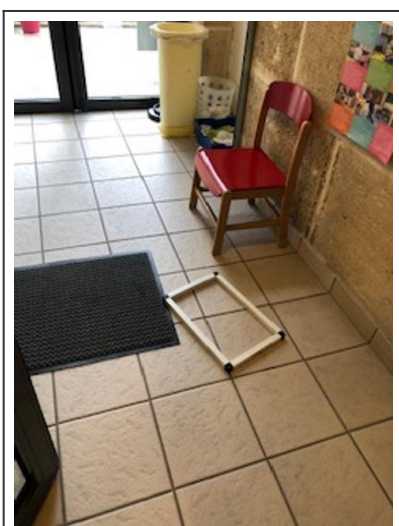
| Pièce | N° Prélèvement | Support | Résultat analyse<br>( $\mu\text{g}/\text{m}^2$ ) | Résultat | | Observation | Remarques |
|---|---|---|---|---|---|---|---|
| RDC - Entrée - Sol | 156439/17 | Carrelage | <7.5 | | x | Analyse en laboratoire | |

| Ech labo N° | Ech client N° | Description client | Surface essuyée | | Incertitude | Masse de plomb sur lingette<br>$\mu\text{g}$ | Concentration<br>Surfacique<br>$\mu\text{g}/\text{m}^2$ |
|---|---|---|---|---|---|---|---|
| E1941381 | 156439/17 | RDC - Entrée - Sol - Carrelage | 0,1 | $\text{m}^2$ | 20% | < 0,75 ± - | < 7,5 ± - |

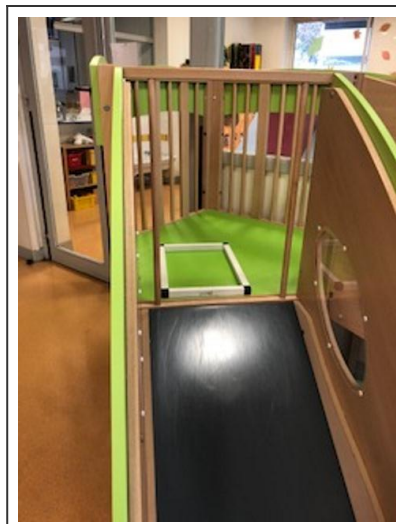
RDC - Salle de jeu - Tobagan

| Pièce | N° Prélèvement | Support | Résultat analyse<br>( $\mu\text{g}/\text{m}^2$ ) | Résultat | | Observation | Remarques |
|---|---|---|---|---|---|---|---|
| RDC - Salle de jeu - Tobogan | 156439/20 | Revêtement plastique amortissant | <7.5 | | x | Analyse en laboratoire | |

| Ech labo N° | Ech client N° | Description client | Surface essuyée | | Incertitude | Masse de plomb sur lingette<br>$\mu\text{g}$ | Concentration<br>Surfacique<br>$\mu\text{g}/\text{m}^2$ |
|---|---|---|---|---|---|---|---|
| E1941384 | 156439/20 | RDC - Salle de jeu - Tobogan - Revêtement plastique amortissant | 0,1 | $\text{m}^2$ | 20% | < 0,75 ± - | < 7,5 ± - |

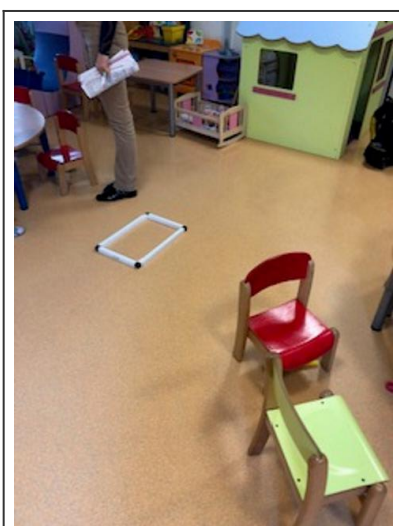
| Pièce | N° Prélèvement | Support | Résultat analyse<br>( $\mu\text{g}/\text{m}^2$ ) | Résultat | | Observation | Remarques |
|---|---|---|---|---|---|---|---|
| RDC - Salle de jeu - Sol | 156439/23 | Linoleum | <7.5 | | x | Analyse en laboratoire | |

| Ech labo N° | Ech client N° | Description client | Surface essuyée | | Incertitude | Masse de plomb sur lingette<br>$\mu\text{g}$ | Concentration<br>Surfacique<br>$\mu\text{g}/\text{m}^2$ |
|---|---|---|---|---|---|---|---|
| E1941387 | 156439/23 | RDC - Salle de jeu - Sol - Linoleum | 0,1 | $\text{m}^2$ | 20% | < 0,75 ± - | < 7,5 ± - |

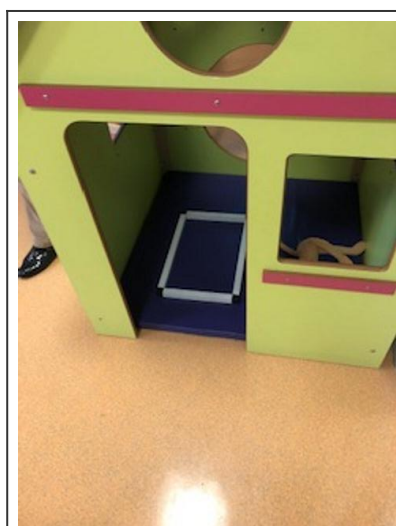
| Pièce | N° Prélèvement | Support | Résultat analyse<br>( $\mu\text{g}/\text{m}^2$ ) | Résultat | | Observation | Remarques |
|---|---|---|---|---|---|---|---|
| RDC - Salle de jeu - Sol de maisonnette | 156439/24 | Imitation cuir | <7.5 | | x | Analyse en laboratoire | |

| Ech labo N° | Ech client N° | Description client | Surface essuyée | | Incertitude | Masse de plomb sur lingette<br>$\mu\text{g}$ | Concentration<br>Surfacique<br>$\mu\text{g}/\text{m}^2$ |
|---|---|---|---|---|---|---|---|
| E1941388 | 156439/24 | RDC - Salle de jeu - Sol de maisonnette - Imitation cuir | 0,1 | $\text{m}^2$ | 20% | < 0,75 ± - | < 7,5 ± - |

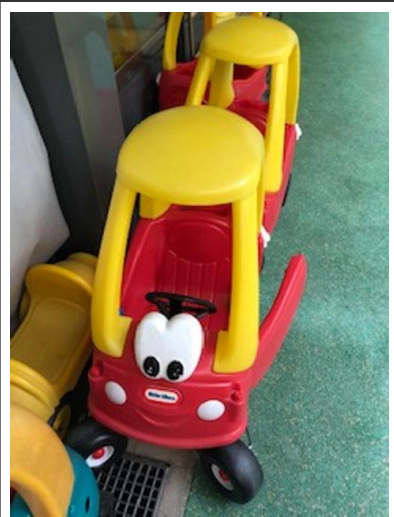
| Pièce | N° Prélèvement | Support | Résultat analyse<br>( $\mu\text{g}/\text{m}^2$ ) | Résultat | | Observation | Remarques |
|---|---|---|---|---|---|---|---|
| RDC - Terrasse - Jouet plastique (voiture rouge) | 156439/31 | Plastique dur | <7.5 | | x | Analyse en laboratoire | |

| Ech labo N° | Ech client N° | Description client | Surface essuyée | | Incertitude | Masse de plomb sur lingette<br>$\mu\text{g}$ | Concentration<br>Surfacique<br>$\mu\text{g}/\text{m}^2$ |
|---|---|---|---|---|---|---|---|
| E1941395 | 156439/31 | RDC - Terrasse - Jouet plastique (voiture rouge) - Plastique dur | 0,1 | $\text{m}^2$ | 20% | < 0,75 ± - | < 7,5 ± - |
