Détermination de la concentration en plomb dans les poussières

Référence du dossier : 156763-POU-ind0
Adresse du site : 38/40 rue Pierre Nicole
75005 PARIS
Halte-garderie municipale Pierre Nicole

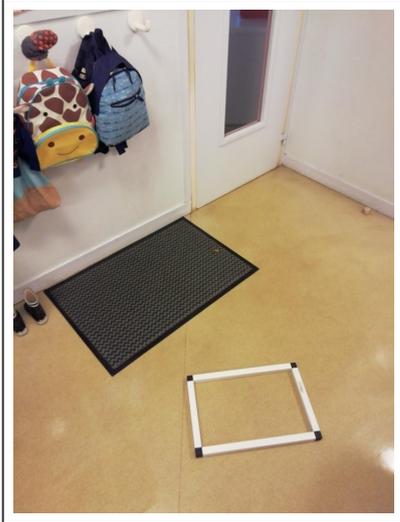
1 - RDC - Circulation - sol

Ech labo N°	Ech client N°	Description client	Surface essuyée		Incertitude	Masse de plomb sur lingette μg	Concentration Surfacique $\mu\text{g}/\text{m}^2$
E1942999	156763/1	<i>RDC - Circulation - sol - Linoleum</i>	0,1	<i>m²</i>	20%	< 0,75 ± -	< 7,5 ± -

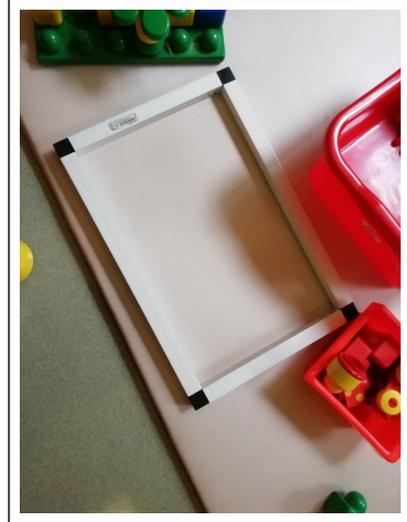
3 - RDC - Salle petits / moyens - Tapis

E1943001	156763/3	<i>RDC - Salle petits / moyens - Tapis de jeux - Simili cuir</i>	0,1	<i>m²</i>	20%	< 0,75 ± -	< 7,5 ± -
-----------------	----------	--	-----	----------------------	-----	----------------------	-----------

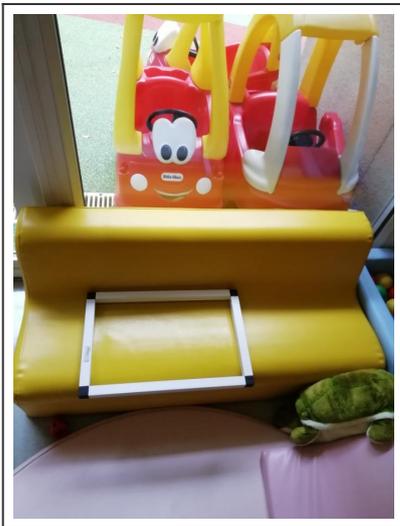
4 - RDC - Salle petits / moyens - Fauteuil

E1943002	156763/4	<i>RDC - Salle petits / moyens - Fauteuil - Simili cuir</i>	0,1	<i>m²</i>	20%	< 0,75 ± -	< 7,5 ± -
-----------------	----------	---	-----	----------------------	-----	----------------------	-----------

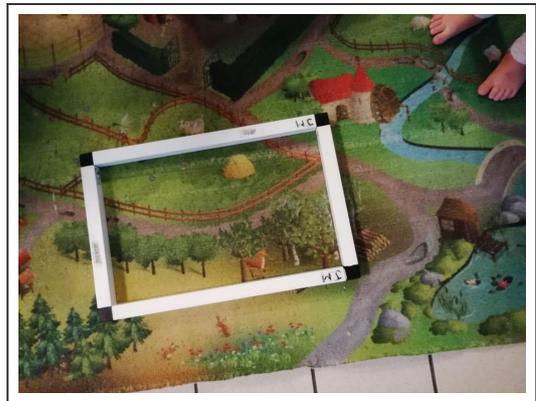
5 - RDC - Salle de change - Tapis

E1943003	156763/5	<i>RDC - Salle de change - Tapis - Tapis</i>	0,1	<i>m²</i>	20%	< 0,75 ± -	< 7,5 ± -
-----------------	----------	--	-----	----------------------	-----	----------------------	-----------

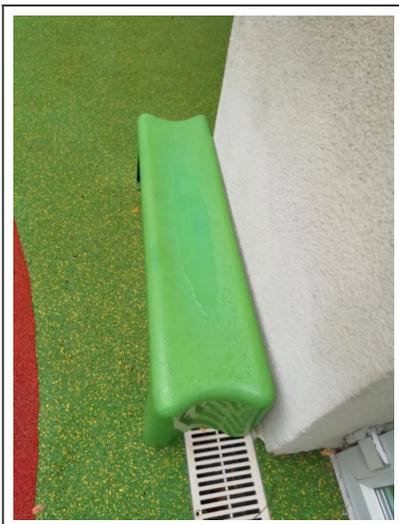
13 - RDC - Cour - Banc

Remarque :							
E1943011	156763/13	RDC - Cour - Banc - PVC	0,1	<i>m²</i>	20%	< 0,75 ± -	< 7,5 ± -
Remarque :							
E1943012	156763/14	RDC - Salle détente - sol - Linoleum	0,1	<i>m²</i>	20%	< 0,75 ± -	< 7,5 ± -
Remarque :							
E1943013	156763/15	RDC - Local poussettes - sol - Linoleum	0,1	<i>m²</i>	20%	< 0,75 ± -	< 7,5 ± -
Remarque :
