Détermination de la concentration en plomb dans les poussières

Référence du dossier : 156764-POU-ind0
Adresse du site : 5/7 rue Georges Desplas
75005 PARIS
Halte-garderie municipale Georges Desplas

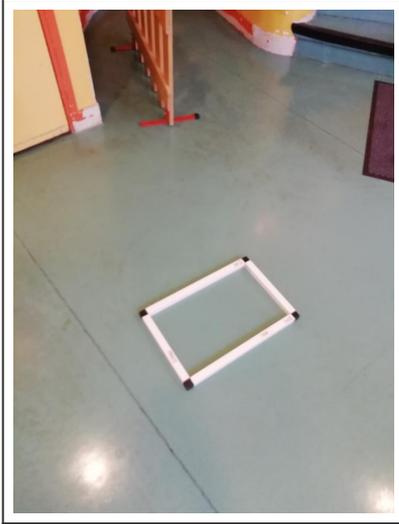
1 - RDC - Hall - Sol

Ech labo N°	Ech client N°	Description client	Surface essuyée		Incertitude	Masse de plomb sur lingette μg	Concentration Surfacique $\mu\text{g}/\text{m}^2$
E1943089	156764/1	RDC - Hall - Sol - Linoleum	0,1	m^2	20%	< 0,75 \pm -	< 7,5 \pm -

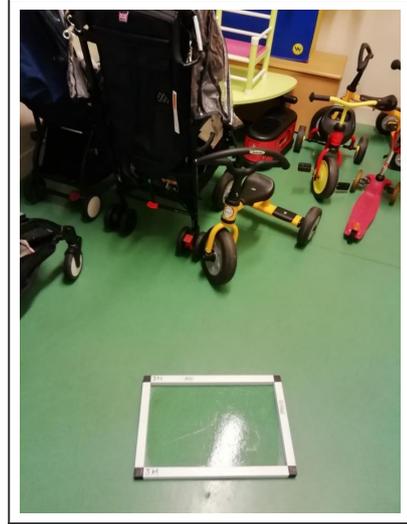
2 - RDC - Local voitures enfants - Sol

E1943090	156764/2	RDC - Local voitures enfants - Sol - Linoleum	0,1	m^2	20%	< 0,75 \pm -	< 7,5 \pm -
----------	----------	---	-----	--------------	-----	----------------	---------------

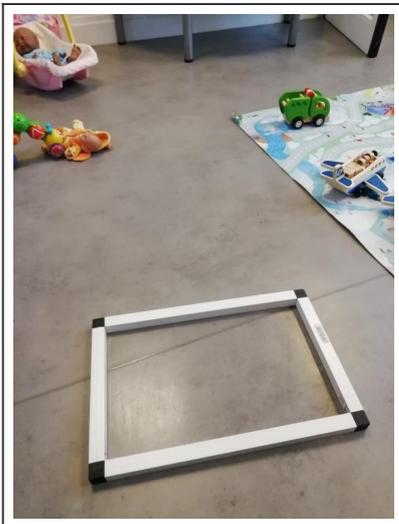
3 - RDC - Salle enfants - Sol

E1943091	156764/3	RDC - Salle enfants - Sol - Linoleum	0,1	m^2	20%	< 0,75 \pm -	< 7,5 \pm -
----------	----------	--------------------------------------	-----	--------------	-----	----------------	---------------

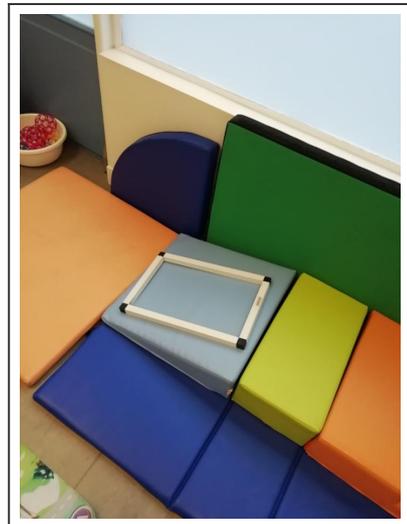
4 - RDC - Salle enfants - Tapis

E1943092	156764/4	RDC - Salle enfants - Tapis - Simili cuir	0,1	m^2	20%	< 0,75 \pm -	< 7,5 \pm -
----------	----------	---	-----	--------------	-----	----------------	---------------

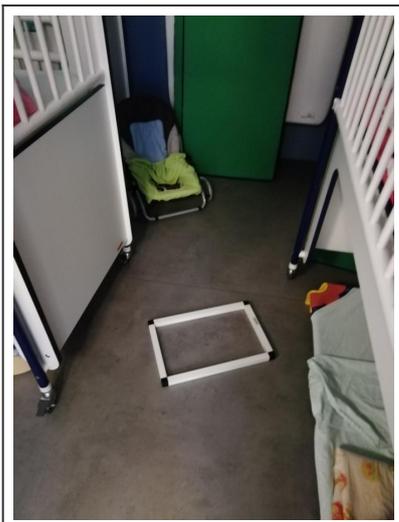
5 - RDC - Dortoir salle enfants - Sol

E1943093	156764/5	RDC - Dortoir salle enfants - Sol - Linoleum	0,1	m^2	20%	< 0,75 \pm -	< 7,5 \pm -
----------	----------	--	-----	--------------	-----	----------------	---------------

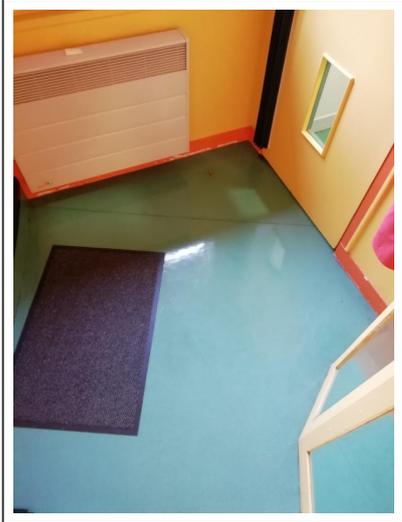
14 - R+1 - Palier - Sol

Remarque :							
E1943101	156764/13	R+1 - Salle de Jeux - Banquette - Simili cuir	0,1	<i>m²</i>	20%	< 0,75 ± -	<i>< 7,5</i> ± -
Remarque :							
E1943102	156764/14	R+1 - Palier - Sol - Linoleum	0,1	<i>m²</i>	20%	< 0,75 ± -	<i>< 7,5</i> ± -
Remarque :
