## Détermination de la concentration en plomb dans les poussières

Référence du dossier : 156765-POU-ind0  
Adresse du site : 7 rue des Lyonnais  
75005 PARIS  
Crèche collective municipale des Lyonnais

A la demande de la Mairie de Paris Direction de l'Action Sociale de l'Enfance et de la Santé, une visite a été réalisée le 08/10/2019 au 7 rue des Lyonnais - 75005 PARIS, 22 prélèvements ont été réalisés.

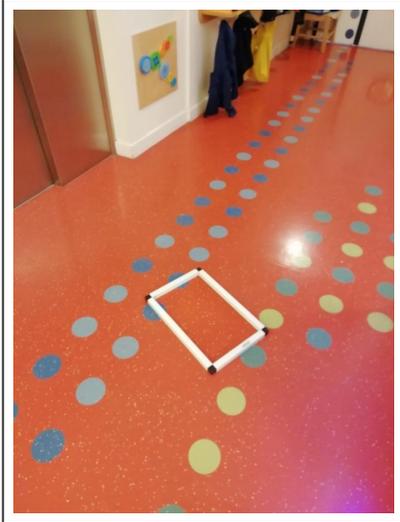
1 - RDC - Hall - Sol

Ech labo N°	Ech client N°	Description client	Surface essuyée		Incertitude	Masse de plomb sur lingette $\mu\text{g}$	Concentration Surfacique $\mu\text{g}/\text{m}^2$
E1943067	156765/1	RDC - Hall - Sol - Linoleum	0,1	$\text{m}^2$	20%	< 0,75 $\pm$ -	< 7,5 $\pm$ -

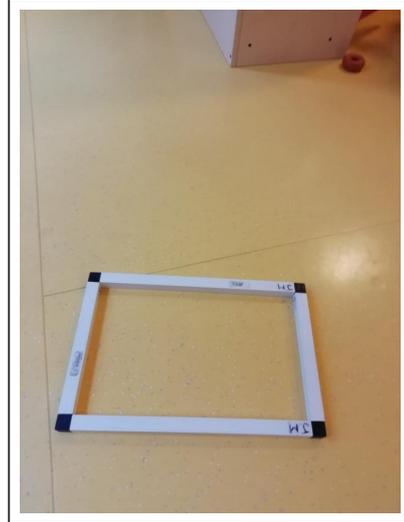
2 - RDC - Section des moyens - Sol

E1943068	156765/2	RDC - Section des moyens - Sol - Linoleum	0,1	$\text{m}^2$	20%	< 0,75 $\pm$ -	< 7,5 $\pm$ -
----------	----------	---	-----	--------------	-----	----------------	---------------

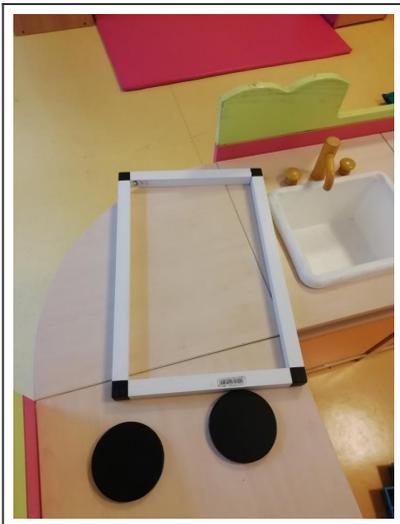
3 - RDC - Section des moyens - Dinette

E1943069	156765/3	RDC - Section des moyens - Dinette - Bois	0,1	$\text{m}^2$	20%	< 0,75 $\pm$ -	< 7,5 $\pm$ -
----------	----------	---	-----	--------------	-----	----------------	---------------

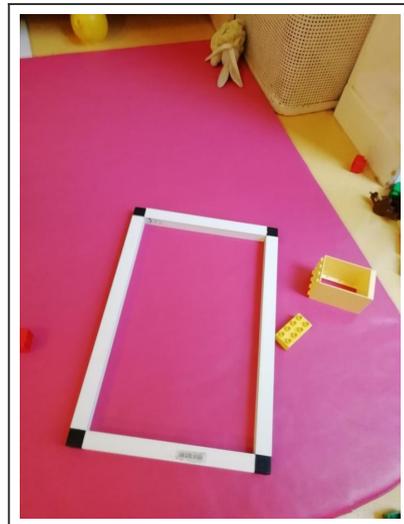
4 - RDC - Section des moyens - Tapis

E1943070	156765/4	RDC - Section des moyens - Tapis - Simili cuir	0,1	$\text{m}^2$	20%	< 0,75 $\pm$ -	< 7,5 $\pm$ -
----------	----------	--	-----	--------------	-----	----------------	---------------

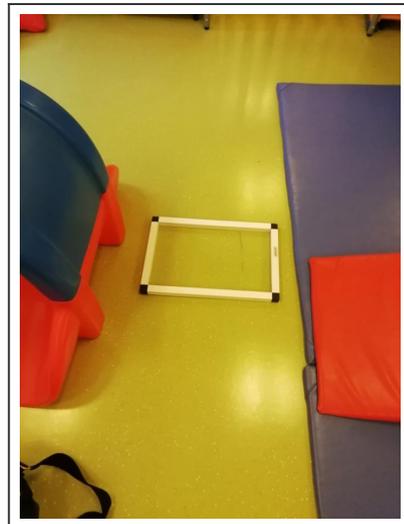
11 - R+1 - Section des petits - Sol

<b>E1943077</b>	156765/11	R+1 - Section des petits - Sol - Linoleum	0,1	$\text{m}^2$	20%	<b>&lt; 0,75</b> ± -	<b>&lt; 7,5</b> ± -
Remarque :							
<b>E1943078</b>	156765/12	R+1 - Section des petits - Tapis - Simili cuir	0,1	$\text{m}^2$	20%	<b>&lt; 0,75</b> ± -	<b>&lt; 7,5</b> ± -
Remarque :							
<b>E1943079</b>	156765/13	R+1 - Poste de change - Tapis - Simili cuir	0,1	$\text{m}^2$	20%	<b>&lt; 0,75</b> ± -	<b>&lt; 7,5</b> ± -
Remarque :							
<b>E1943080</b>	156765/14	R+1 - Dortoir - Sol - Linoleum	0,1	$\text{m}^2$	20%	<b>&lt; 0,75</b> ± -	<b>&lt; 7,5</b> ± -
Remarque :							
<b>E1943081</b>	156765/15	R+1 - Section des petits - Tapis de motricité - Simili cuir	0,1	$\text{m}^2$	20%	<b>&lt; 0,75</b> ± -	<b>&lt; 7,5</b> ± -
Remarque :							
<b>E1943082</b>	156765/16	R+1 - Terrasse - Sol - Revêtement amortissant	0,1	$\text{m}^2$	20%	<b>&lt; 0,75</b> ± -	<b>&lt; 7,5</b> ± -
Remarque :							
<b>E1943083</b>	156765/17	R-1 à RDC - Volée d'escaliers - Sol - Linoleum	0,1	$\text{m}^2$	20%	<b>&lt; 0,75</b> ± -	<b>&lt; 7,5</b> ± -

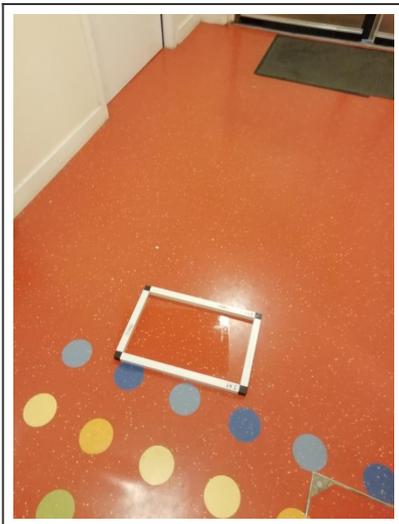
18 - R-1 - Circulation - Sol

Remarque :							
<b>E1943084</b>	156765/18	R-1 - Circulation - Sol - Linoleum	0,1	$\text{m}^2$	20%	<b>&lt; 0,75</b> ± -	<b>&lt; 7,5</b> ± -
Remarque :

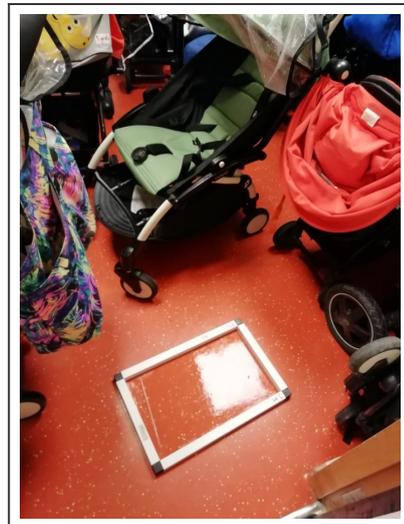
19 - R-1 - Local poussettes - Sol

Ech labo N°	Ech client N°	Description client	Surface essuyée		Incertitude	Masse de plomb sur lingette $\mu\text{g}$	Concentration Surfacique $\mu\text{g}/\text{m}^2$
E1943085	156765/19	R-1 - Local poussettes - Sol - Linoleum	0,1	$\text{m}^2$	20%	< 0,75 ± -	< 7,5 ± -
Remarque :							
E1943086	156765/20	RDC - Cour - Sol - Revêtement amortissant	0,1	$\text{m}^2$	20%	< 0,75 ± -	< 7,5 ± -
Remarque :							
E1943087	156765/21	RDC - Cour - Toboggan - Bois	0,1	$\text{m}^2$	20%	< 0,75 ± -	< 7,5 ± -
Remarque :							
E1943088	156765/22	RDC - Cour - Banc - PVC	0,1	$\text{m}^2$	20%	< 0,75 ± -	< 7,5 ± -
Remarque :
