## Détermination de la concentration en plomb dans les poussières

Référence du dossier : 157096-POU-ind0  
Adresse du site : 83 rue de Sèvres  
75006 Paris  
Crèche ESPEREM

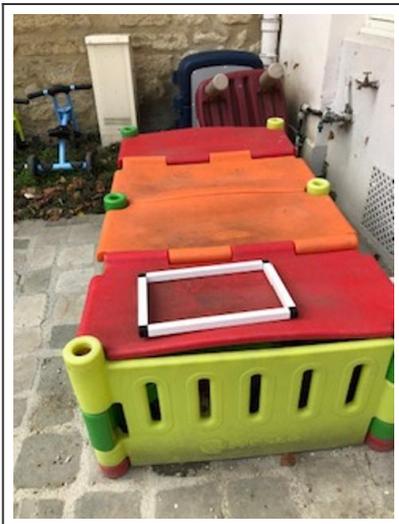
RDC - Jardin - Coffre à jouets

Ech labo N°	Ech client N°	Description client	Surface essuyée		Incertitude	Masse de plomb sur lingette $\mu\text{g}$	Concentration Surfacique $\mu\text{g}/\text{m}^2$
<b>E1943704</b>	157096/19	RDC - WC - Sol - Carrelage	0,1	<i>m<sup>2</sup></i>	20%	<b>&lt; 0,75 ± -</b>	<b>&lt; 7,5 ± -</b>
Remarque :							
<b>E1943705</b>	157096/20	RDC - Bureau - Sol - Linoleum	0,1	<i>m<sup>2</sup></i>	20%	<b>&lt; 0,75 ± -</b>	<b>&lt; 7,5 ± -</b>
Remarque :							
<b>E1943706</b>	157096/21	RDC - Jardin - Sol - Pavés	0,1	<i>m<sup>2</sup></i>	20%	<b>38 ± 8</b>	<b>375 ± 75</b>
Remarque :							
<b>E1943707</b>	157096/22	RDC - Jardin - Coffre à jouet - Plastique dure	0,1	<i>m<sup>2</sup></i>	20%	<b>82 ± 16</b>	<b>817 ± 164</b>
Remarque :
