## Détermination de la concentration en plomb dans les poussières

Référence du dossier : 157204-POU-ind0  
Adresse du site : 3 place du Cardinal Amette  
75015 PARIS  
Ecole maternelle

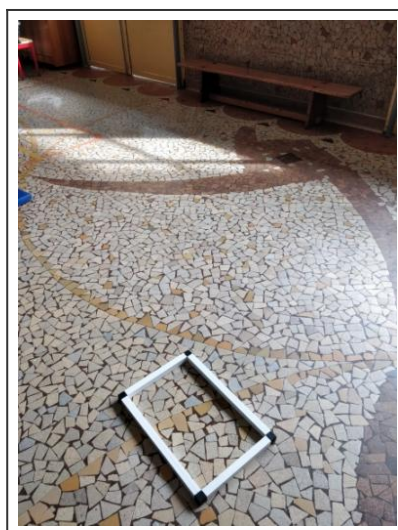
157204/04

| Pièce | N° Prélèvement | Support | Résultat analyse<br>( $\mu\text{g}/\text{m}^2$ ) | Résultat | | Observation | Remarques |
|---|---|---|---|---|---|---|---|
| RDC - Préau - Sol | 157204/4 | Carrelage | <7.5 | | x | Analyse en laboratoire | |

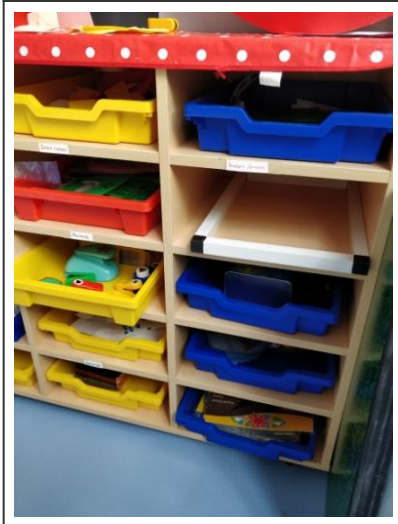
157204/07

| Pièce | N° Prélèvement | Support | Résultat analyse<br>( $\mu\text{g}/\text{m}^2$ ) | Résultat | | Observation | Remarques |
|---|---|---|---|---|---|---|---|
| RDC - Centre de loisirs - Etagère | 157204/7 | Bois | <7.5 | | x | Analyse en laboratoire | |

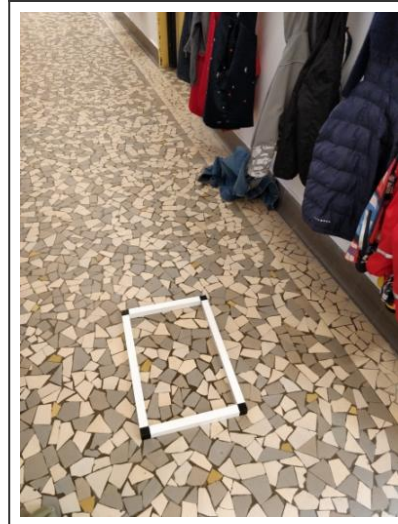
157204/08

| Pièce | N° Prélèvement | Support | Résultat analyse<br>( $\mu\text{g}/\text{m}^2$ ) | Résultat | | Observation | Remarques |
|---|---|---|---|---|---|---|---|
| RDC - Couloir - Sol | 157204/8 | Carrelage | <7.5 | | x | Analyse en laboratoire | |

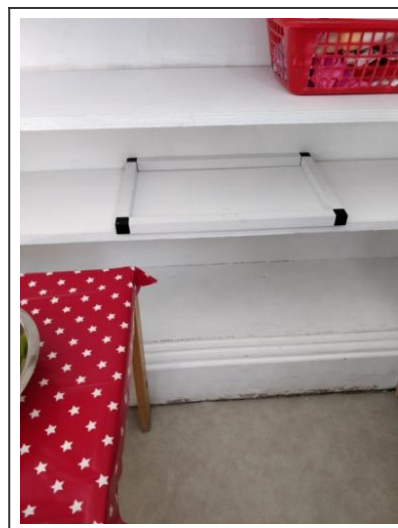
| Pièce | N° Prélèvement | Support | Résultat analyse<br>( $\mu\text{g}/\text{m}^2$ ) | Résultat | | Observation | Remarques |
|---|---|---|---|---|---|---|---|
| RDC - Classe 1 - Etagère | 157204/11 | Bois | <7.5 | | x | Analyse en laboratoire | |

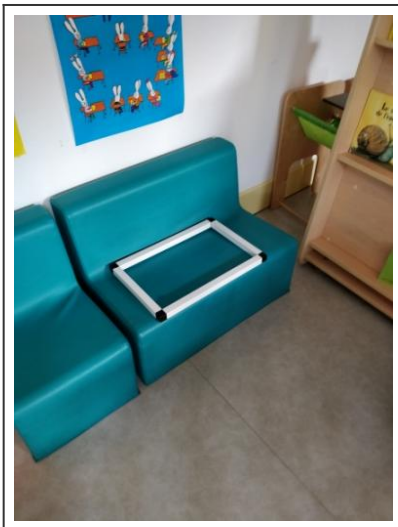
| Pièce | N° Prélèvement | Support | Résultat analyse<br>( $\mu\text{g}/\text{m}^2$ ) | Résultat | | Observation | Remarques |
|---|---|---|---|---|---|---|---|
| RDC - Classe 2 - Fauteuil | 157204/17 | Plastique | <7.5 | | x | Analyse en laboratoire | |

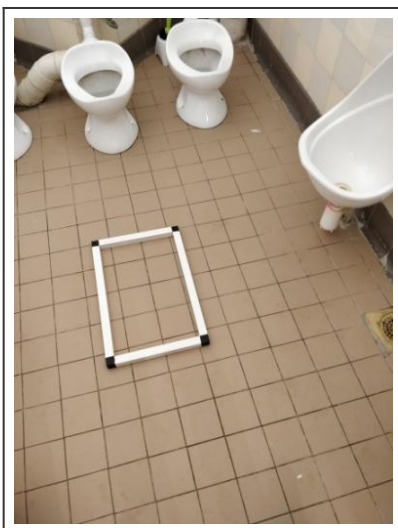
| Pièce | N° Prélèvement | Support | Résultat analyse<br>( $\mu\text{g}/\text{m}^2$ ) | Résultat | | Observation | Remarques |
|---|---|---|---|---|---|---|---|
| R+1 - WC - Sol | 157204/23 | Carrelage | <7.5 | | x | Analyse en laboratoire | |

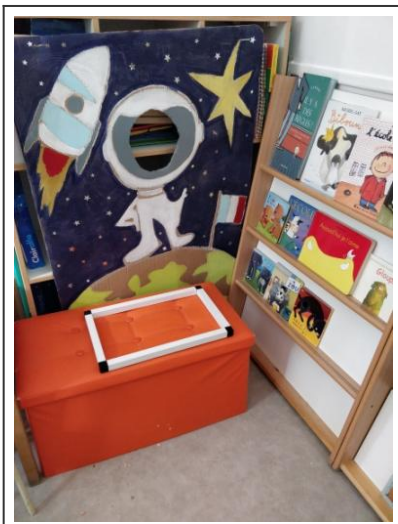
| Pièce | N° Prélèvement | Support | Résultat analyse<br>( $\mu\text{g}/\text{m}^2$ ) | Résultat | | Observation | Remarques |
|---|---|---|---|---|---|---|---|
| R+1 - Classe 1 - Banc-coffre | 157204/25 | Plastique | <7.5 | | x | Analyse en laboratoire | |

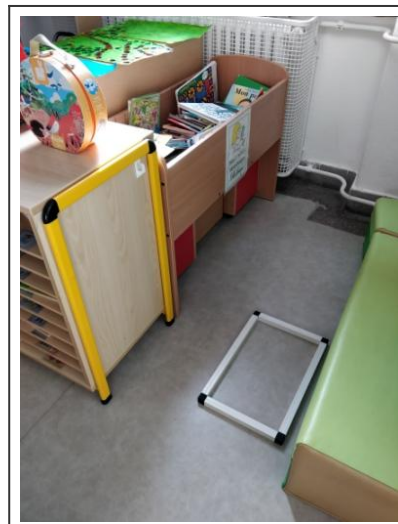
| Pièce | N° Prélèvement | Support | Résultat analyse<br>( $\mu\text{g}/\text{m}^2$ ) | Résultat | | Observation | Remarques |
|---|---|---|---|---|---|---|---|
| R+1 - Classe 2 - Sol | 157204/26 | Linoleum | <7.5 | | x | Analyse en laboratoire | |

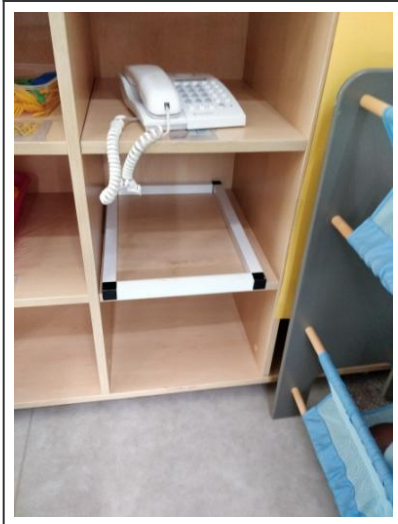
| Pièce | N° Prélèvement | Support | Résultat analyse<br>( $\mu\text{g}/\text{m}^2$ ) | Résultat | | Observation | Remarques |
|---|---|---|---|---|---|---|---|
| R+1 - Classe 2 - Etagère | 157204/27 | Bois | <7.5 | | x | Analyse en laboratoire | |

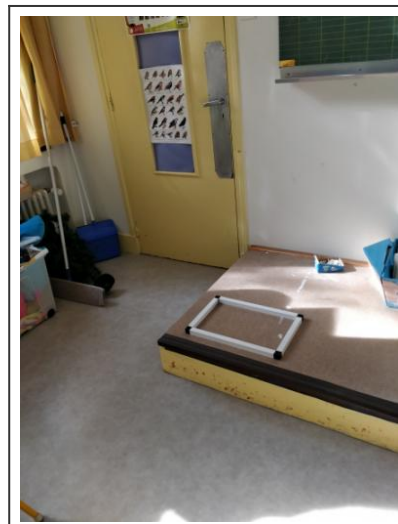
| Pièce | N° Prélèvement | Support | Résultat analyse<br>(µg/m²) | Résultat | | Observation | Remarques |
|---|---|---|---|---|---|---|---|
| R+1 - Bibliothèque - Estrade | 157204/44 | Bois | <7.5 | | x | Analyse en laboratoire | |

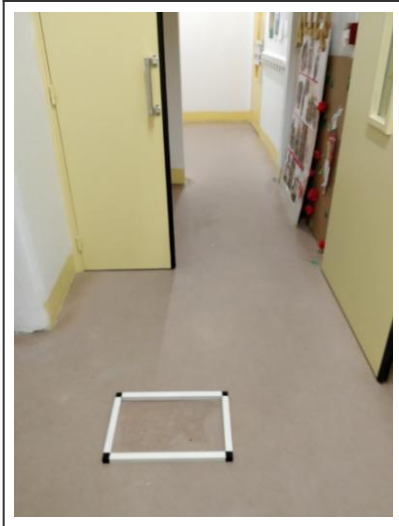
| Pièce | N° Prélèvement | Support | Résultat analyse<br>(µg/m²) | Résultat | | Observation | Remarques |
|---|---|---|---|---|---|---|---|
| R+1 - Couloir - Sol | 157204/45 | Linoleum | <7.5 | | x | Analyse en laboratoire | |

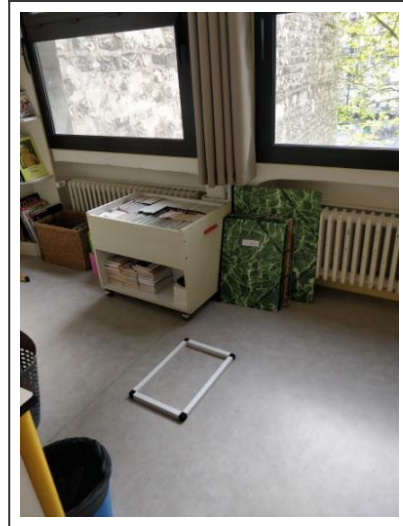
| Pièce | N° Prélèvement | Support | Résultat analyse<br>(µg/m²) | Résultat | | Observation | Remarques |
|---|---|---|---|---|---|---|---|
| R+1 - Classe 9 - Sol | 157204/46 | Linoleum | <7.5 | | x | Analyse en laboratoire | |

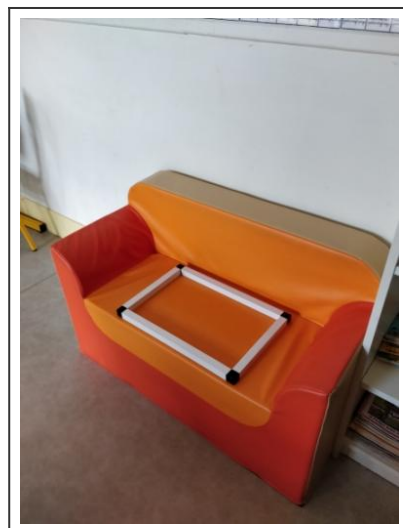
| Pièce | N° Prélèvement | Support | Résultat analyse<br>(µg/m²) | Résultat | | Observation | Remarques |
|---|---|---|---|---|---|---|---|
| R+1 - Classe 8 - Fauteuil | 157204/48 | Plastique | <7.5 | | x | Analyse en laboratoire | |

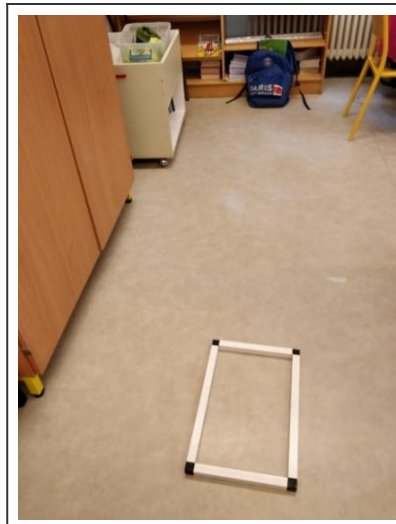
| Pièce | N° Prélèvement | Support | Résultat analyse<br>(µg/m²) | Résultat | | Observation | Remarques |
|---|---|---|---|---|---|---|---|
| R+1 - Classe 5 - Sol | 157204/53 | Linoleum | <7.5 | | x | Analyse en laboratoire | |

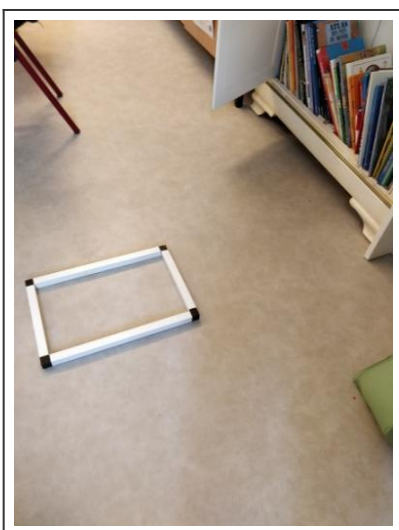
| Pièce | N° Prélèvement | Support | Résultat analyse<br>(µg/m²) | Résultat | | Observation | Remarques |
|---|---|---|---|---|---|---|---|
| R+1 - Classe 3 - Sol | 157204/55 | Linoleum | <7.5 | | x | Analyse en laboratoire | |

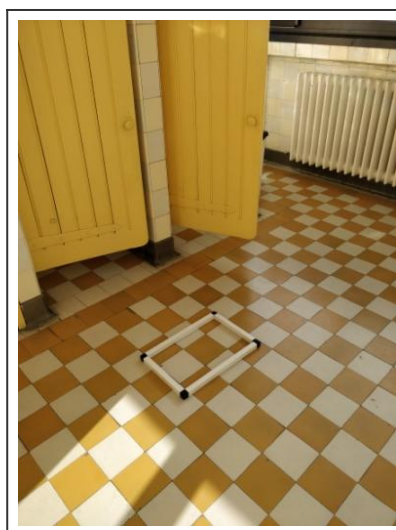
| Pièce | N° Prélèvement | Support | Résultat analyse<br>(µg/m²) | Résultat | | Observation | Remarques |
|---|---|---|---|---|---|---|---|
| R+1 - Sanitaires - Sol | 157204/56 | Carrelage | <7.5 | | x | Analyse en laboratoire | |

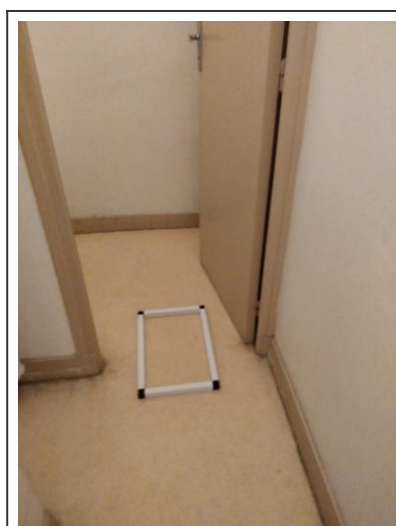
| Pièce | N° Prélèvement | Support | Résultat analyse<br>(µg/m²) | Résultat | | Observation | Remarques |
|---|---|---|---|---|---|---|---|
| R+3 - WC - Sol | 157204/58 | Carrelage | <7.5 | | x | Analyse en laboratoire | |

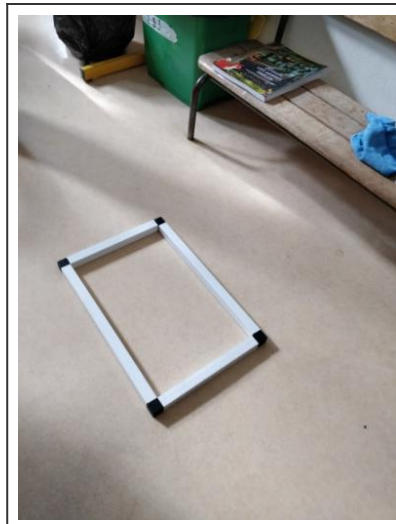
| Pièce | N° Prélèvement | Support | Résultat analyse<br>(µg/m²) | Résultat | | Observation | Remarques |
|---|---|---|---|---|---|---|---|
| R+1 - Classe 1 - Sol | 157204/60 | Linoleum | <7.5 | | x | Analyse en laboratoire | |

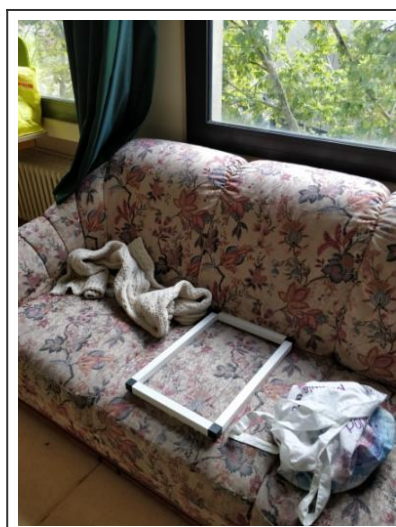
| Pièce | N° Prélèvement | Support | Résultat analyse<br>(µg/m²) | Résultat | | Observation | Remarques |
|---|---|---|---|---|---|---|---|
| R+3 - Salle informatique - Canapé | 157204/62 | Tissu | <7.5 | | x | Analyse en laboratoire | |

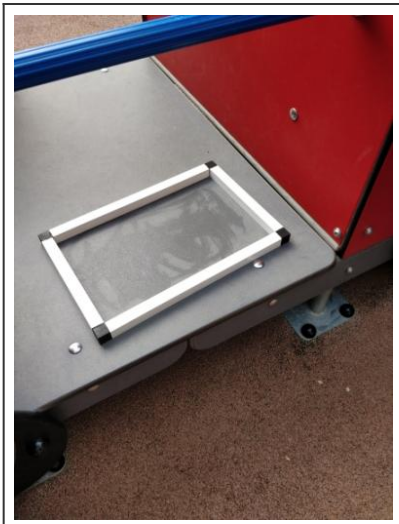
| Pièce | N° Prélèvement | Support | Résultat analyse<br>(µg/m²) | Résultat | | Observation | Remarques |
|---|---|---|---|---|---|---|---|
| RDC - Cour - Sol de locomotive | 157204/65 | Bois plastifié | <7.5 | | x | Analyse en laboratoire | |
