## Détermination de la concentration en plomb dans les poussières

Référence du dossier : 157299-POU-ind0  
Adresse du site : 21 rue Duplex  
75015 PARIS  
Ecole élémentaire Duplex

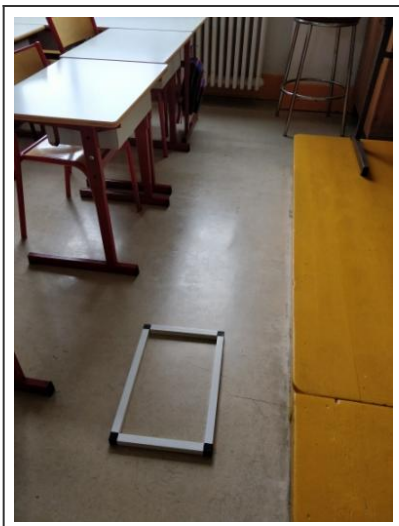
| Pièce | N° Prélèvement | Support | Résultat analyse<br>( $\mu\text{g}/\text{m}^2$ ) | Résultat | | Observation | Remarques |
|---|---|---|---|---|---|---|---|
| R+3 - Classe 31 - Sol | 157299/1 | Linoleum | <7.5 | | x | Analyse en laboratoire | |

| Ech labo N° | Ech client N° | Description client | Surface essuyée | | Incertitude | Masse de plomb sur lingette<br>µg | Concentration Surfacique<br>µg/m <sup>2</sup> |
|---|---|---|---|---|---|---|---|
| E1944765 | 157299/1 | R+3 - Classe 31 - Sol - Linoleum | 0,1 | m <sup>2</sup> | 20% | < 0,75 ± - | < 7,5 ± - |

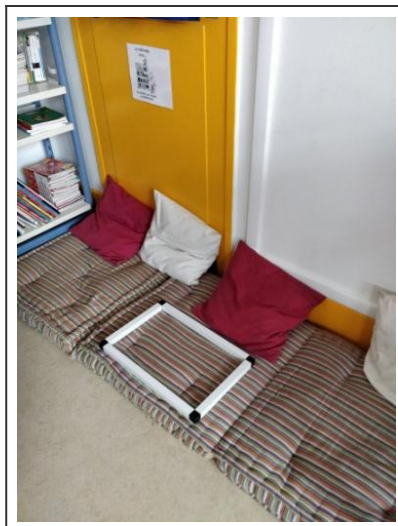
| Pièce | N° Prélèvement | Support | Résultat analyse<br>( $\mu\text{g}/\text{m}^2$ ) | Résultat | | Observation | Remarques |
|---|---|---|---|---|---|---|---|
| R+3 - Classe 31 - Coussin de sol | 157299/2 | Tissu | <7.5 | | x | Analyse en laboratoire | |

| E1944766 | 157299/2 | R+3 - Classe 31 - Coussin de sol - Tissu | 0,1 | $\text{m}^2$ | 20% | <b>&lt; 0,75</b> $\pm$ - | < 7,5 $\pm$ - |

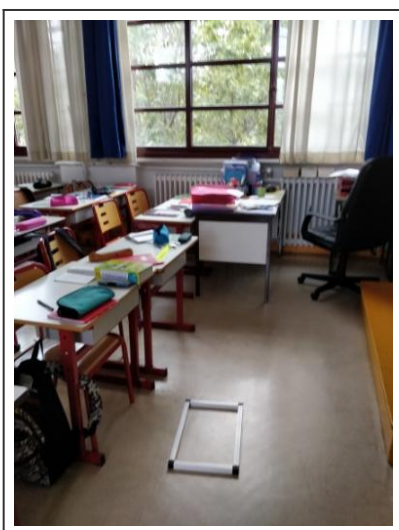
| Pièce | N° Prélèvement | Support | Résultat analyse<br>( $\mu\text{g}/\text{m}^2$ ) | Résultat | | Observation | Remarques |
|---|---|---|---|---|---|---|---|
| R+3 - Classe 32 - Sol | 157299/3 | Linoleum | <7.5 | | x | Analyse en laboratoire | |

| E1944767 | 157299/3 | R+3 - Classe 32 - Sol - Linoleum | 0,1 | $\text{m}^2$ | 20% | <b>&lt; 0,75</b> $\pm$ - | < 7,5 $\pm$ - |

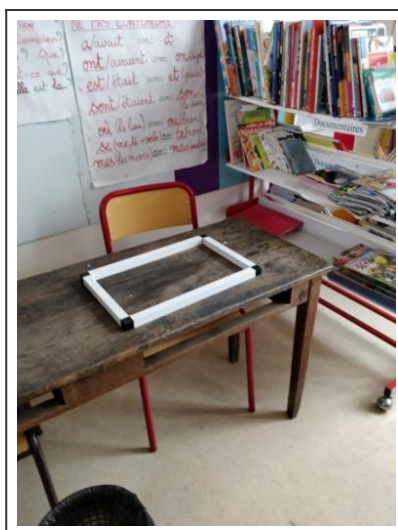
| Pièce | N° Prélèvement | Support | Résultat analyse<br>( $\mu\text{g}/\text{m}^2$ ) | Résultat | | Observation | Remarques |
|---|---|---|---|---|---|---|---|
| R+3 - Classe 32 - Table | 157299/4 | Bois | <7.5 | | x | Analyse en laboratoire | |

| E1944768 | 157299/4 | R+3 - Classe 32 - Table - Bois | 0,1 | $\text{m}^2$ | 20% | <b>&lt; 0,75</b> $\pm$ - | < 7,5 $\pm$ - |

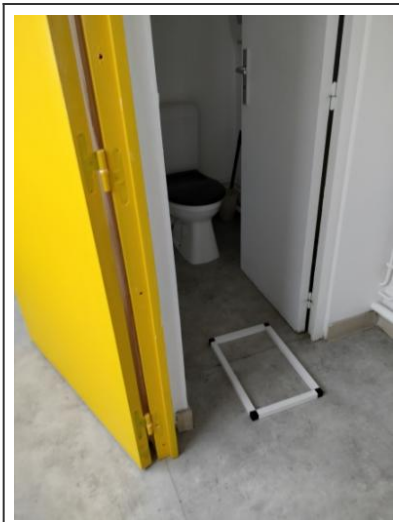
| Pièce | N° Prélèvement | Support | Résultat analyse<br>( $\mu\text{g}/\text{m}^2$ ) | Résultat | | Observation | Remarques |
|---|---|---|---|---|---|---|---|
| R+3 - Sanitaires - Sol | 157299/7 | Carrelage | <7.5 | | x | Analyse en laboratoire | |

| Ech labo N° | Ech client N° | Description client | Surface essuyée | | Incertitude | Masse de plomb sur lingette<br>$\mu\text{g}$ | Concentration<br>Surfacique<br>$\mu\text{g}/\text{m}^2$ |
|---|---|---|---|---|---|---|---|
| <b>E1944771</b> | 157299/7 | R+3 - Sanitaires - Sol - Carrelage | 0,1 | $\text{m}^2$ | 20% | < 0,75 $\pm$ - | < 7,5 $\pm$ - |

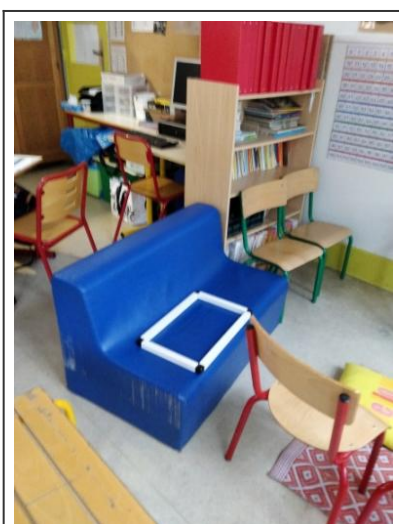
| Pièce | N° Prélèvement | Support | Résultat analyse<br>( $\mu\text{g}/\text{m}^2$ ) | Résultat | | Observation | Remarques |
|---|---|---|---|---|---|---|---|
| R+2 - Classe 22 - Fauteuil | 157299/11 | Plastique | <7.5 | | x | Analyse en laboratoire | |

| Ech labo N° | Ech client N° | Description client | Surface essuyée | | Incertitude | Masse de plomb sur lingette<br>$\mu\text{g}$ | Concentration<br>Surfacique<br>$\mu\text{g}/\text{m}^2$ |
|---|---|---|---|---|---|---|---|
| <b>E1944775</b> | 157299/11 | R+2 - Classe 22 - Fauteuil - Plastique | 0,1 | $\text{m}^2$ | 20% | < 0,75 $\pm$ - | < 7,5 $\pm$ - |

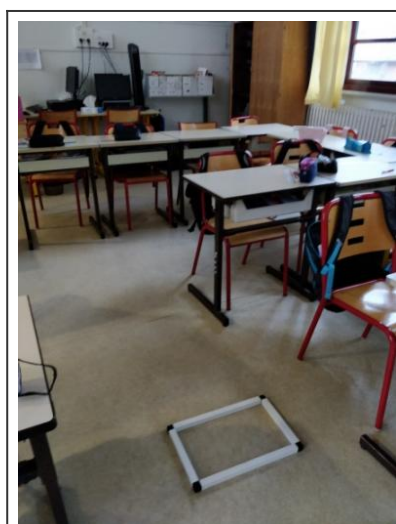
| Pièce | N° Prélèvement | Support | Résultat analyse<br>( $\mu\text{g}/\text{m}^2$ ) | Résultat | | Observation | Remarques |
|---|---|---|---|---|---|---|---|
| R+2 - Classe 23 - Sol | 157299/12 | Linoleum | <7.5 | | x | Analyse en laboratoire | |

| Ech labo N° | Ech client N° | Description client | Surface essuyée | | Incertitude | Masse de plomb sur lingette<br>$\mu\text{g}$ | Concentration<br>Surfacique<br>$\mu\text{g}/\text{m}^2$ |
|---|---|---|---|---|---|---|---|
| <b>E1944776</b> | 157299/12 | R+2 - Classe 23 - Sol - Linoleum | 0,1 | $\text{m}^2$ | 20% | < 0,75 $\pm$ - | < 7,5 $\pm$ - |

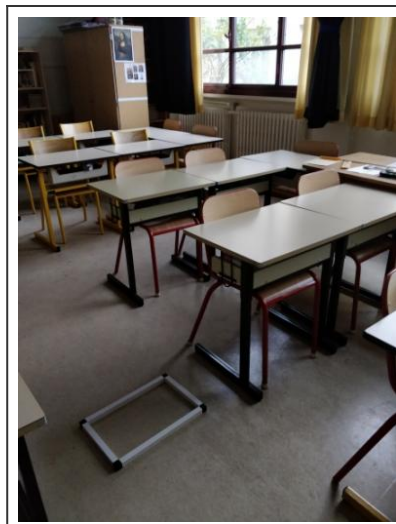
| Pièce | N° Prélèvement | Support | Résultat analyse<br>( $\mu\text{g}/\text{m}^2$ ) | Résultat | | Observation | Remarques |
|---|---|---|---|---|---|---|---|
| R+2 - Classe 25 - Sol | 157299/15 | Linoleum | <7.5 | | x | Analyse en laboratoire | |

| Ech labo N° | Ech client N° | Description client | Surface essuyée | | Incertitude | Masse de plomb sur lingette<br>$\mu\text{g}$ | Concentration<br>Surfacique<br>$\mu\text{g}/\text{m}^2$ |
|---|---|---|---|---|---|---|---|
| <b>E1944779</b> | 157299/15 | R+2 - Classe 25 - Sol - Linoleum | 0,1 | $\text{m}^2$ | 20% | < 0,75 $\pm$ - | < 7,5 $\pm$ - |

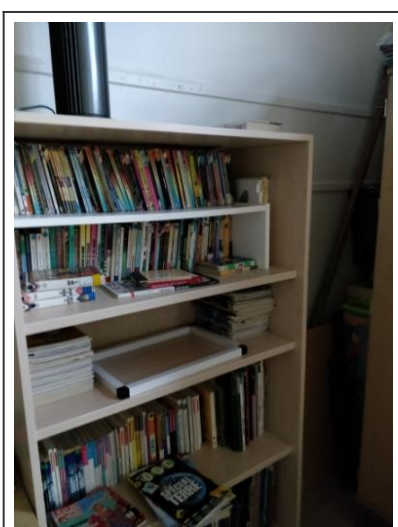
| Pièce | N° Prélèvement | Support | Résultat analyse<br>( $\mu\text{g}/\text{m}^2$ ) | Résultat | | Observation | Remarques |
|---|---|---|---|---|---|---|---|
| R+2 - Classe 22 - Etagère | 157299/16 | Bois | <7.5 | | x | Analyse en laboratoire | |

| Ech labo N° | Ech client N° | Description client | Surface essuyée | | Incertitude | Masse de plomb sur lingette<br>$\mu\text{g}$ | Concentration<br>Surfacique<br>$\mu\text{g}/\text{m}^2$ |
|---|---|---|---|---|---|---|---|
| <b>E1944780</b> | 157299/16 | R+2 - Classe 22 - Etagère - Bois | 0,1 | $\text{m}^2$ | 20% | < 0,75 $\pm$ - | < 7,5 $\pm$ - |

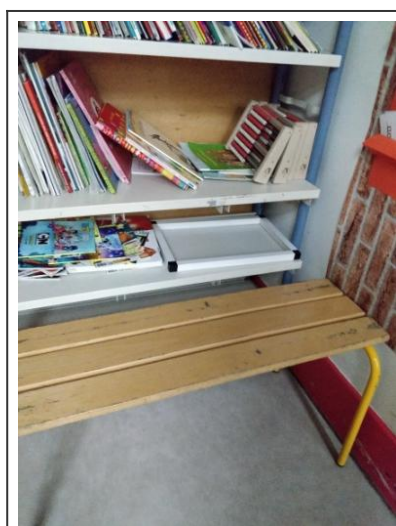
| Pièce | N° Prélèvement | Support | Résultat analyse<br>( $\mu\text{g}/\text{m}^2$ ) | Résultat | | Observation | Remarques |
|---|---|---|---|---|---|---|---|
| R+1 - Classe 13 - Étagère | 157299/20 | Bois | <7.5 | | x | Analyse en laboratoire | |

| Ech labo N° | Ech client N° | Description client | Surface essuyée | | Incertitude | Masse de plomb sur lingette<br>$\mu\text{g}$ | Concentration<br>Surfacique<br>$\mu\text{g}/\text{m}^2$ |
|---|---|---|---|---|---|---|---|
| <b>E1944784</b> | 157299/20 | R+1 - Classe 13 - Étagère - Bois | 0,1 | $\text{m}^2$ | 20% | < 0,75 ± - | < 7,5 ± - |

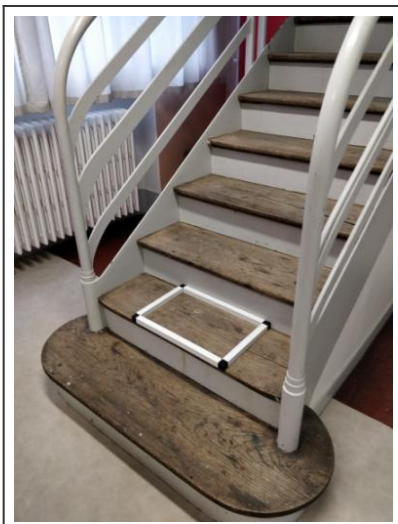
| Pièce | N° Prélèvement | Support | Résultat analyse<br>( $\mu\text{g}/\text{m}^2$ ) | Résultat | | Observation | Remarques |
|---|---|---|---|---|---|---|---|
| R+1 - Atelier musique-dessin - Escalier | 157299/25 | Bois | <7.5 | | x | Analyse en laboratoire | |

| Ech labo N° | Ech client N° | Description client | Surface essuyée | | Incertitude | Masse de plomb sur lingette<br>$\mu\text{g}$ | Concentration<br>Surfacique<br>$\mu\text{g}/\text{m}^2$ |
|---|---|---|---|---|---|---|---|
| <b>E1944789</b> | 157299/25 | R+1 - Atelier musique-dessin - Escalier - Bois | 0,1 | $\text{m}^2$ | 20% | < 0,75 ± - | < 7,5 ± - |

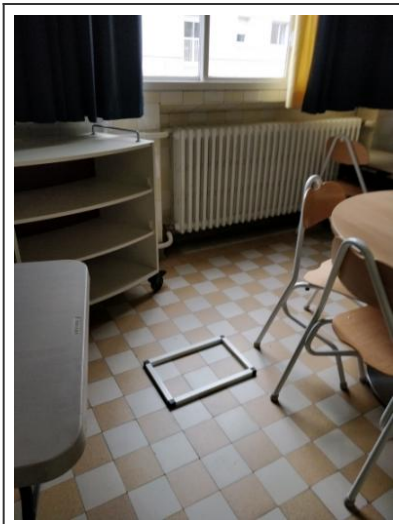
| Pièce | N° Prélèvement | Support | Résultat analyse<br>( $\mu\text{g}/\text{m}^2$ ) | Résultat | | Observation | Remarques |
|---|---|---|---|---|---|---|---|
| R+1 - Centre de loisirs - Sol | 157299/27 | Carrelage | <7.5 | | x | Analyse en laboratoire | |

| Ech labo N° | Ech client N° | Description client | Surface essuyée | | Incertitude | Masse de plomb sur lingette<br>$\mu\text{g}$ | Concentration<br>Surfacique<br>$\mu\text{g}/\text{m}^2$ |
|---|---|---|---|---|---|---|---|
| <b>E1944791</b> | 157299/27 | R+1 - Centre de loisirs - Sol - Carrelage | 0,1 | $\text{m}^2$ | 20% | < 0,75 ± - | < 7,5 ± - |

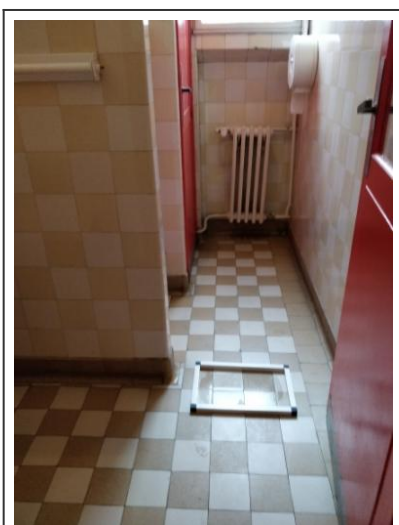
| Pièce | N° Prélèvement | Support | Résultat analyse<br>( $\mu\text{g}/\text{m}^2$ ) | Résultat | | Observation | Remarques |
|---|---|---|---|---|---|---|---|
| R+1 - Sanitaires - Sol | 157299/29 | Carrelage | <7.5 | | x | Analyse en laboratoire | |

| Ech labo N° | Ech client N° | Description client | Surface essuyée | | Incertitude | Masse de plomb sur lingette<br>$\mu\text{g}$ | Concentration<br>Surfacique<br>$\mu\text{g}/\text{m}^2$ |
|---|---|---|---|---|---|---|---|
| <b>E1944793</b> | 157299/29 | R+1 - Sanitaires - Sol - Carrelage | 0,1 | $\text{m}^2$ | 20% | < 0,75 ± - | < 7,5 ± - |

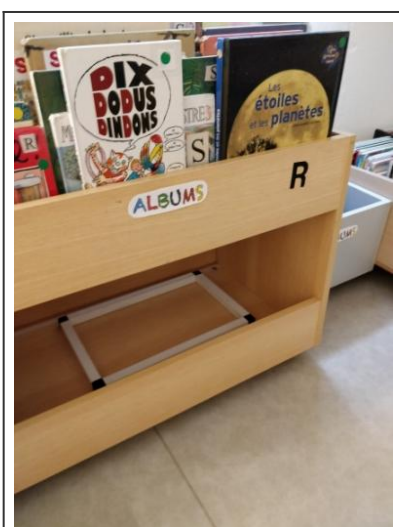
| Pièce | N° Prélèvement | Support | Résultat analyse<br>( $\mu\text{g}/\text{m}^2$ ) | Résultat | | Observation | Remarques |
|---|---|---|---|---|---|---|---|
| RDC - Bibliothèque - Meuble | 157299/35 | Bois | <7.5 | | x | Analyse en laboratoire | |

| Ech labo N° | Ech client N° | Description client | Surface essuyée | | Incertitude | Masse de plomb sur lingette<br>$\mu\text{g}$ | Concentration<br>Surfacique<br>$\mu\text{g}/\text{m}^2$ |
|---|---|---|---|---|---|---|---|
| <b>E1944799</b> | 157299/35 | RDC - Bibliothèque - Meuble - Bois | 0,1 | $\text{m}^2$ | 20% | <b>&lt; 0,75</b> $\pm$ - | <b>&lt; 7,5</b> $\pm$ - |

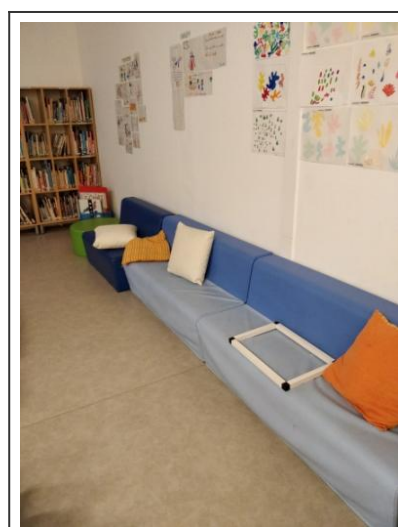
| Pièce | N° Prélèvement | Support | Résultat analyse<br>( $\mu\text{g}/\text{m}^2$ ) | Résultat | | Observation | Remarques |
|---|---|---|---|---|---|---|---|
| RDC - Bibliothèque - Fauteuil | 157299/36 | Plastique | <7.5 | | x | Analyse en laboratoire | |

| Ech labo N° | Ech client N° | Description client | Surface essuyée | | Incertitude | Masse de plomb sur lingette<br>$\mu\text{g}$ | Concentration<br>Surfacique<br>$\mu\text{g}/\text{m}^2$ |
|---|---|---|---|---|---|---|---|
| <b>E1944800</b> | 157299/36 | RDC - Bibliothèque - Fauteuil - Plastique | 0,1 | $\text{m}^2$ | 20% | <b>&lt; 0,75</b> $\pm$ - | <b>&lt; 7,5</b> $\pm$ - |

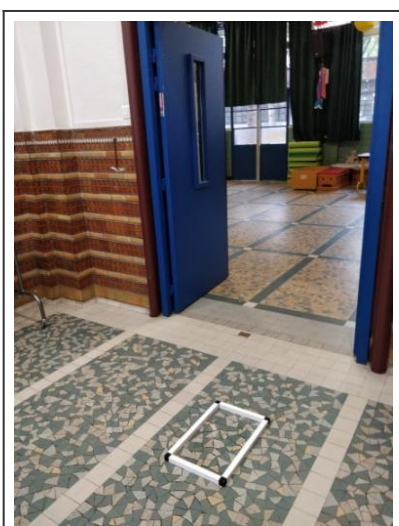
| Pièce | N° Prélèvement | Support | Résultat analyse<br>( $\mu\text{g}/\text{m}^2$ ) | Résultat | | Observation | Remarques |
|---|---|---|---|---|---|---|---|
| RDC - Hall - Sol | 157299/37 | Carrelage | <7.5 | | x | Analyse en laboratoire | |

| Ech labo N° | Ech client N° | Description client | Surface essuyée | | Incertitude | Masse de plomb sur lingette<br>$\mu\text{g}$ | Concentration<br>Surfacique<br>$\mu\text{g}/\text{m}^2$ |
|---|---|---|---|---|---|---|---|
| <b>E1944801</b> | 157299/37 | RDC - Hall - Sol - Carrelage | 0,1 | $\text{m}^2$ | 20% | <b>&lt; 0,75</b> $\pm$ - | <b>&lt; 7,5</b> $\pm$ - |

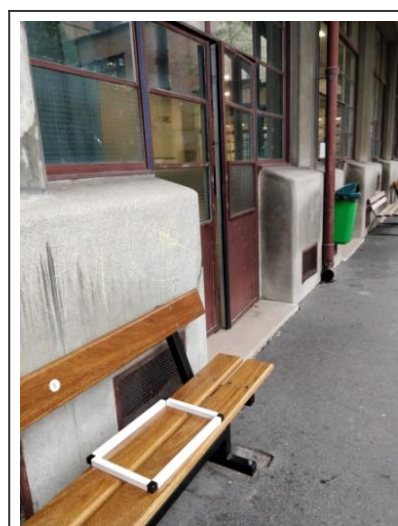
| Pièce | N° Prélèvement | Support | Résultat analyse<br>( $\mu\text{g}/\text{m}^2$ ) | Résultat | | Observation | Remarques |
|---|---|---|---|---|---|---|---|
| RDC - Cour - Banc | 157299/38 | Bois | <7.5 | | x | Analyse en laboratoire | |

| Ech labo N° | Ech client N° | Description client | Surface essuyée | | Incertitude | Masse de plomb sur lingette<br>$\mu\text{g}$ | Concentration<br>Surfacique<br>$\mu\text{g}/\text{m}^2$ |
|---|---|---|---|---|---|---|---|
| <b>E1944802</b> | 157299/38 | RDC - Cour - Banc - Bois | 0,1 | $\text{m}^2$ | 20% | <b>&lt; 0,75</b> $\pm$ - | <b>&lt; 7,5</b> $\pm$ - |

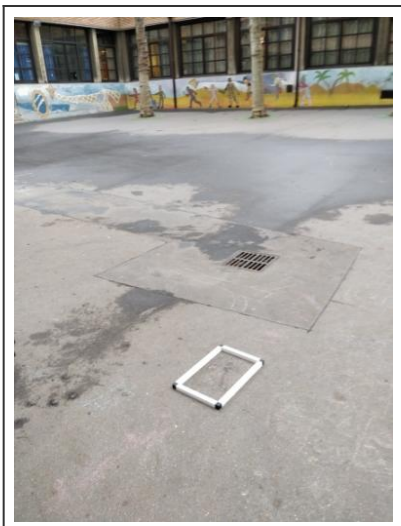
| Pièce | N° Prélèvement | Support | Résultat analyse<br>( $\mu\text{g}/\text{m}^2$ ) | Résultat | | Observation | Remarques |
|---|---|---|---|---|---|---|---|
| RDC - Cour - Sol | 157299/39 | Bitume | <7.5 | | x | Analyse en laboratoire | |

| Ech labo N° | Ech client N° | Description client | Surface essuyée | | Incertitude | Masse de plomb sur lingette<br>$\mu\text{g}$ | Concentration<br>Surfacique<br>$\mu\text{g}/\text{m}^2$ |
|---|---|---|---|---|---|---|---|
| <b>E1944803</b> | 157299/39 | RDC - Cour - Sol - Bitume | 0,1 | $\text{m}^2$ | 20% | <b>&lt; 0,75</b> $\pm$ - | <b>&lt; 7,5</b> $\pm$ - |

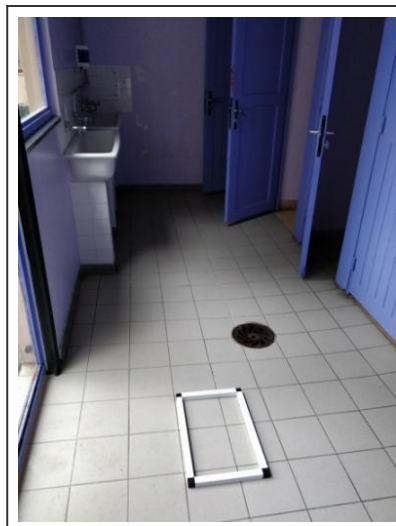
| Pièce | N° Prélèvement | Support | Résultat analyse<br>( $\mu\text{g}/\text{m}^2$ ) | Résultat | | Observation | Remarques |
|---|---|---|---|---|---|---|---|
| RDC - Sanitaires filles - Sol | 157299/40 | Carrelage | <7.5 | | x | Analyse en laboratoire | |

| Ech labo N° | Ech client N° | Description client | Surface essuyée | | Incertitude | Masse de plomb sur lingette<br>$\mu\text{g}$ | Concentration<br>Surfacique<br>$\mu\text{g}/\text{m}^2$ |
|---|---|---|---|---|---|---|---|
| <b>E1944804</b> | 157299/40 | RDC - Sanitaires filles - Sol - Carrelage | 0,1 | $\text{m}^2$ | 20% | <b>&lt; 0,75</b> $\pm$ - | <b>&lt; 7,5</b> $\pm$ - |
