INSPECTION GÉNÉRALE

RAPPORT

Enquête au Centre Horticole de Rungis
(rapport n° 07-28)

- Mai 2008 -

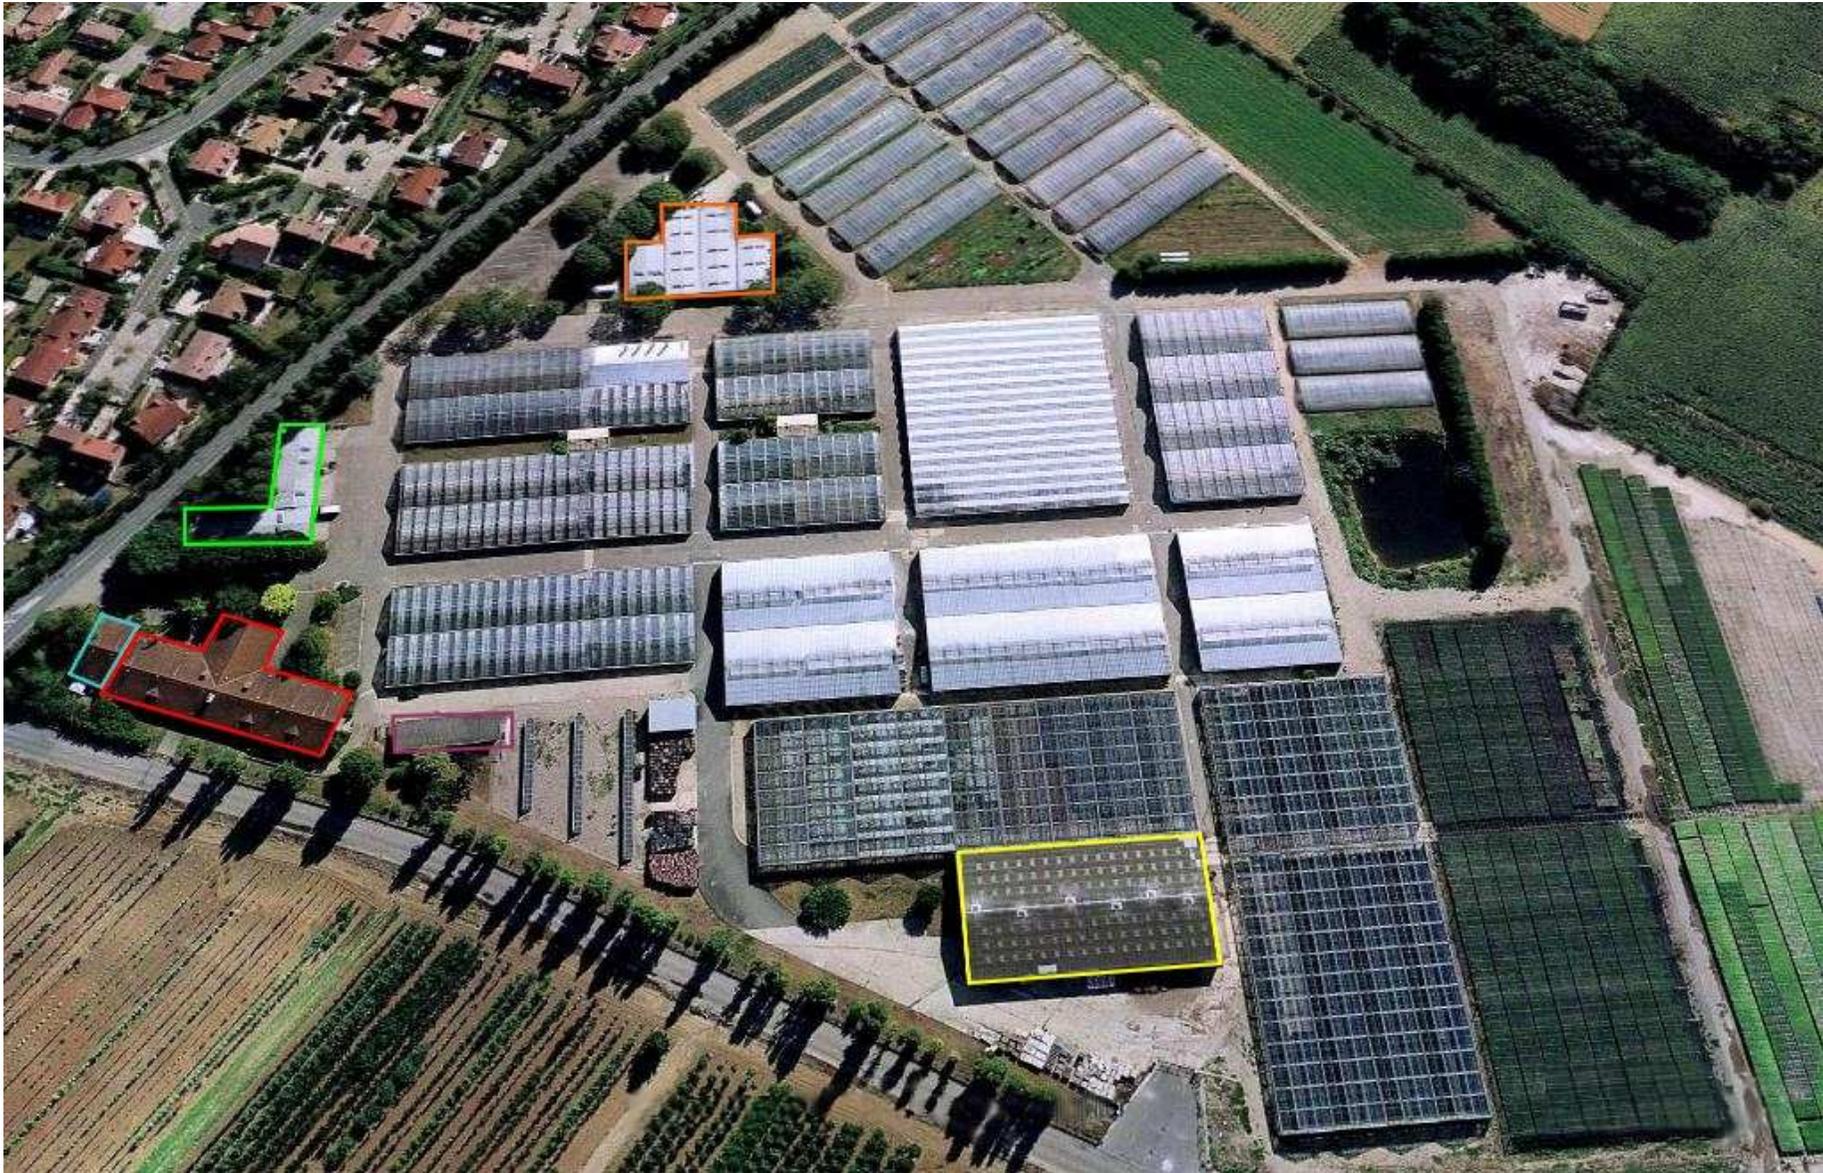
ANNEXE V :

Ensemble des installations du secteur de l'Ormeteau

Annexe V : Ensemble des installations du secteur de l'Ormeteau

— Logement de fonction du gardien
— Magasin de matériel

Elles occupent un terrain de cinq hectares sur lequel on trouve également (voir annexe V) :

- un groupe de locaux abritant le logement de la gardienne, les bureaux du CPH, des vestiaires et des blocs sanitaires ainsi qu'un restaurant géré par l'ASPP ;
- un baraquement utilisé par l'atelier d'architecture (qui relève du Service du Patrimoine et de la Logistique de la DEVE) situé dans le prolongement du premier groupe de bâtiments ;
- un corps de bâtiment qui accueille le comité des fêtes, un magasin de matériel et une réserve de produits phytosanitaires ;
- un atelier de mécanique et des remises de matériels ;
- un hangar à semis et de préparation des plants jumelé à un groupe de serres.

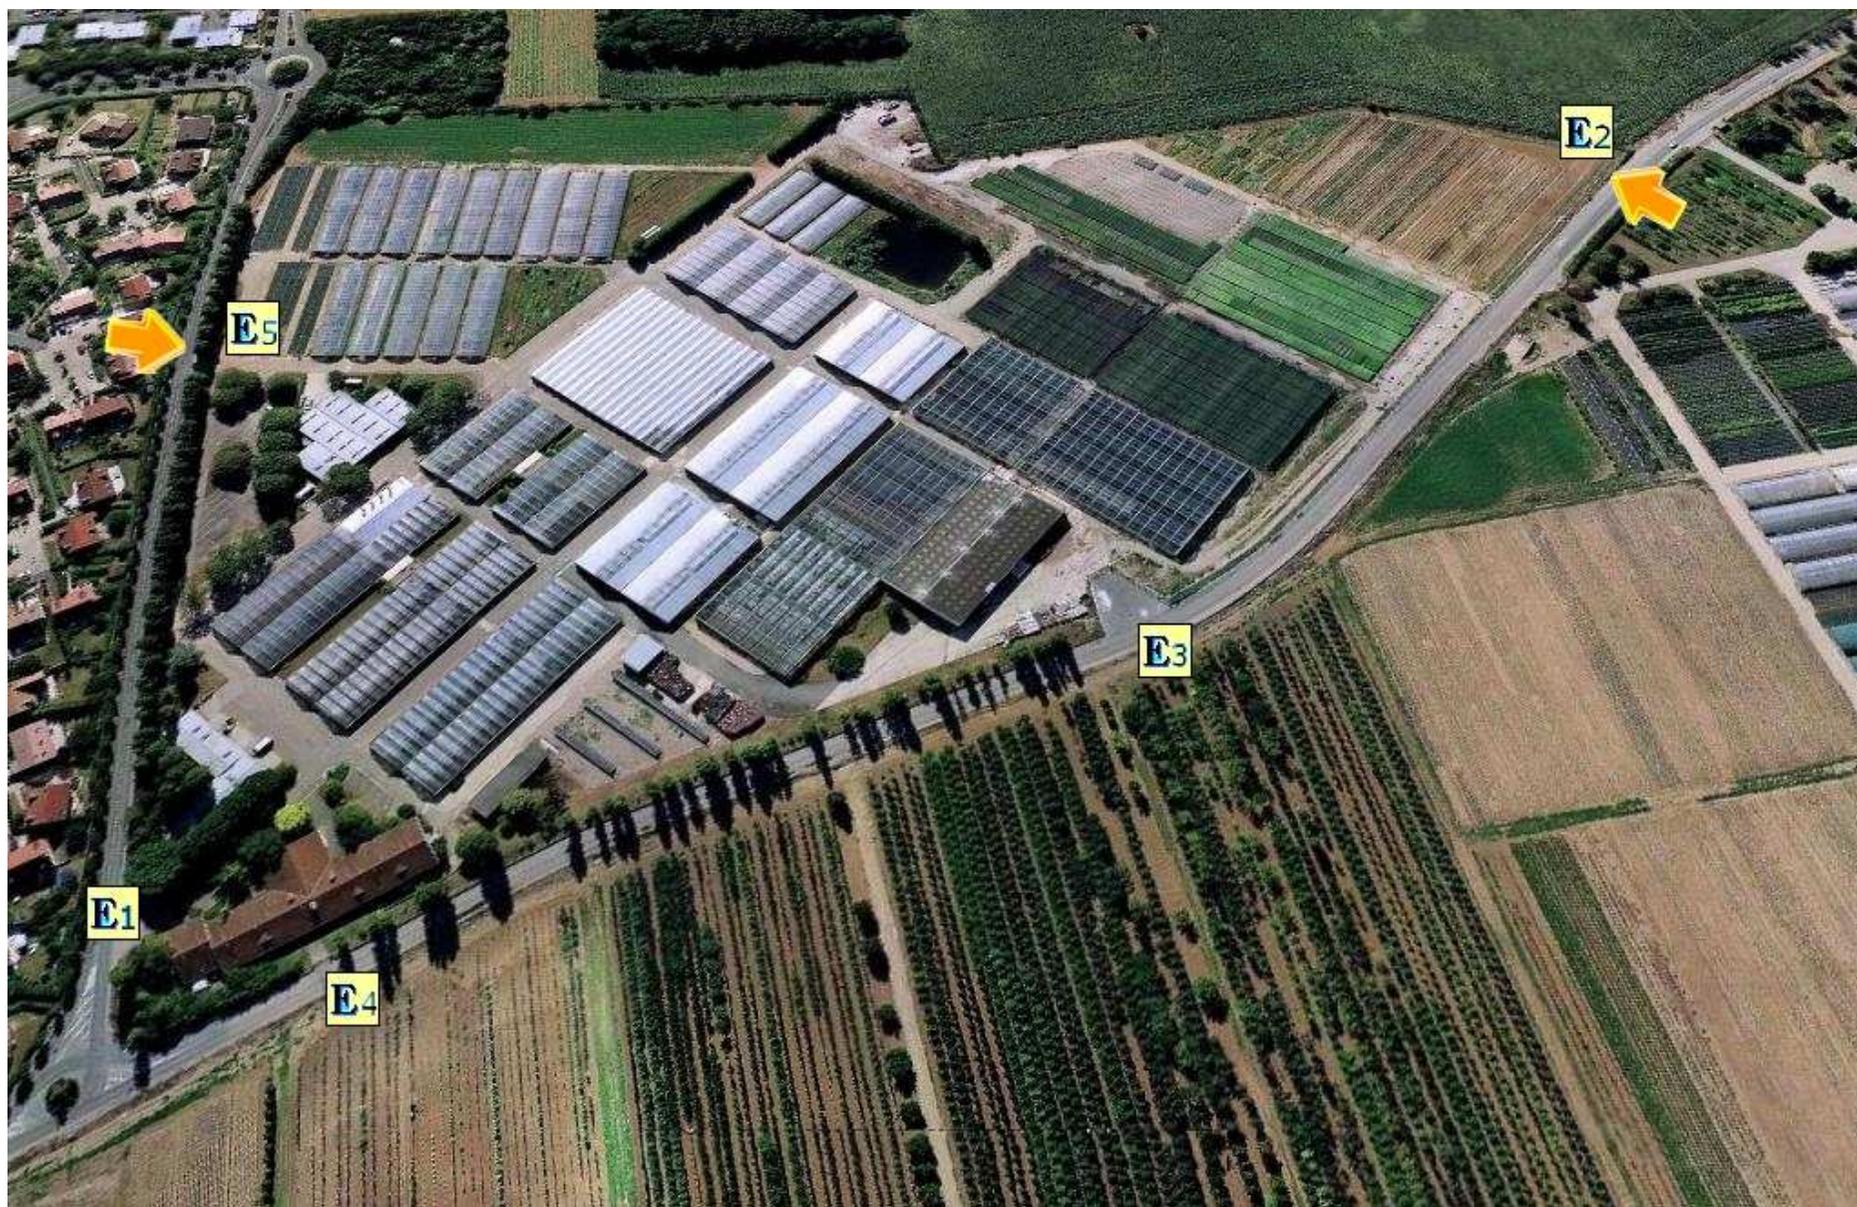
ANNEXE VI :

Implantations des accès du secteur de l'Ormeteau

*ANNEXE VI : Implantation des accès du secteur de l'Ormeteau
(Les accès E4 et E5 sont condamnés – Les accès E2 et E5 peu visibles sont indiqués par des flèches)
(crédit photographique : Google Earth)*

Comme on peut le constater en se reportant à l'annexe VI, le site comporte cinq accès possibles. **Seuls deux sont utilisés quotidiennement.** Il s'agit de l'entrée principale, correspondant à l'adresse du Centre, au 27 rue de Fresnes (repère E1). Celle-ci est dotée d'un portail coulissant, automatisé, que l'on peut commander à l'aide d'un « badge optique » et qui autorise l'accès des véhicules sur le site. L'autre entrée d'usage courant est un portillon situé voie des Laitières, en regard de l'un des accès de la pépinière de Montjean (repère E2). Il permet uniquement le passage de piétons et est emprunté par les personnels travaillant à la pépinière qui souhaitent se rendre au restaurant de l'ASPP. Ce passage aménagé leur permet d'éviter de circuler sur la route très fréquentée qui sépare les deux entités horticoles. **Les deux accès susmentionnés restent ouverts la journée de 6 heures 30 à 16 heures 30**, la gardienne se chargeant de leur ouverture et de leur fermeture.

Deux autres entrées existent côté voie des Laitières. La première (repère E3) est elle aussi protégée par un portail coulissant automatisé dont l'ouverture est équipée d'un

système de temporisation. Cet accès n'est utilisé qu'à certaines périodes de l'année (périodes de livraisons principalement). Il dessert le hangar à semis.

Un second portail à deux battants est situé à l'arrière des bâtiments administratifs (repère E4). Il n'est visiblement pas utilisé.

Une cinquième ouverture (repère E5), constituée d'un portail à deux battants dont les vantaux ont été soudés, permet éventuellement d'accéder au site par la rue de Fresnes.

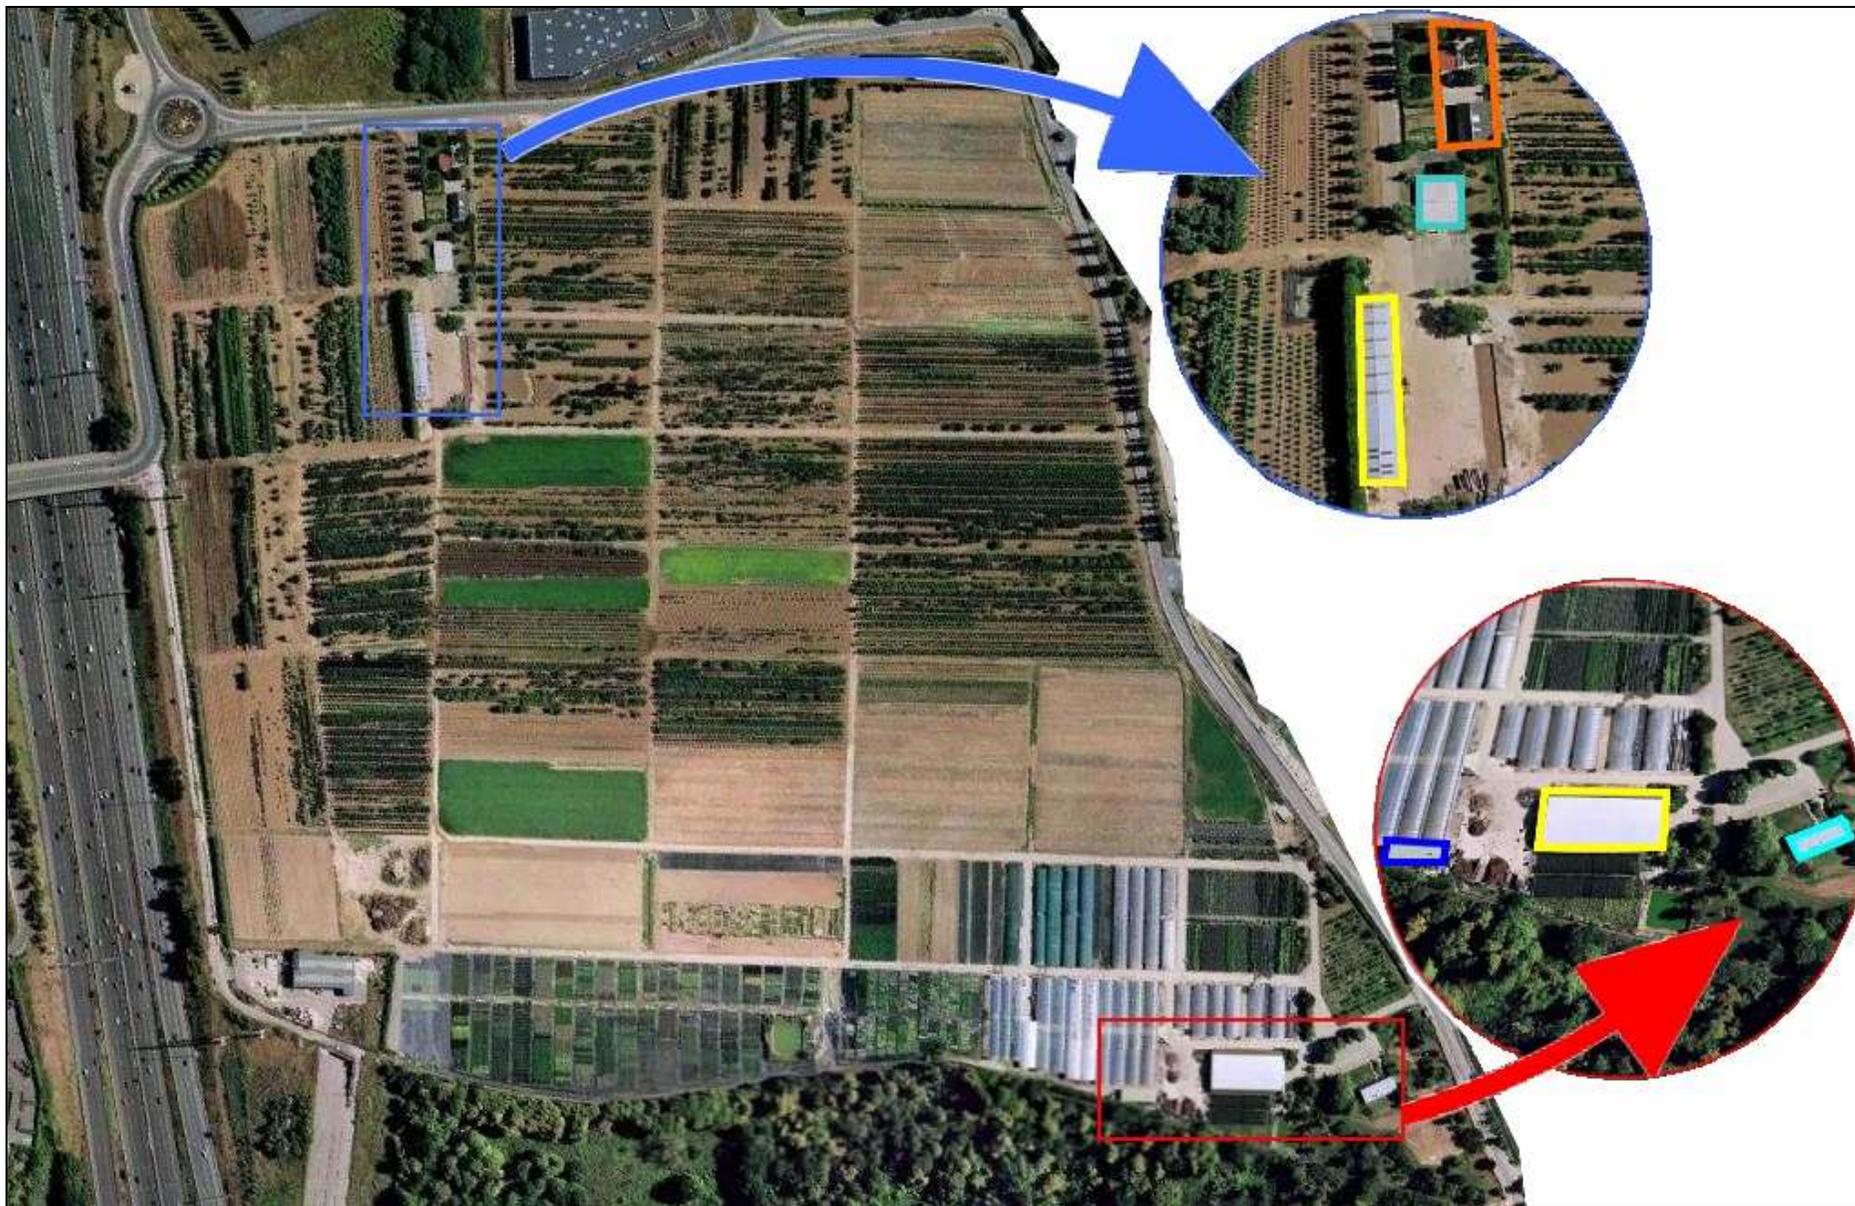
Ensemble des installations du site de Montjean

ANNEXE VII : Ensemble des installations du site de Montjean

— Remises pour le matériel

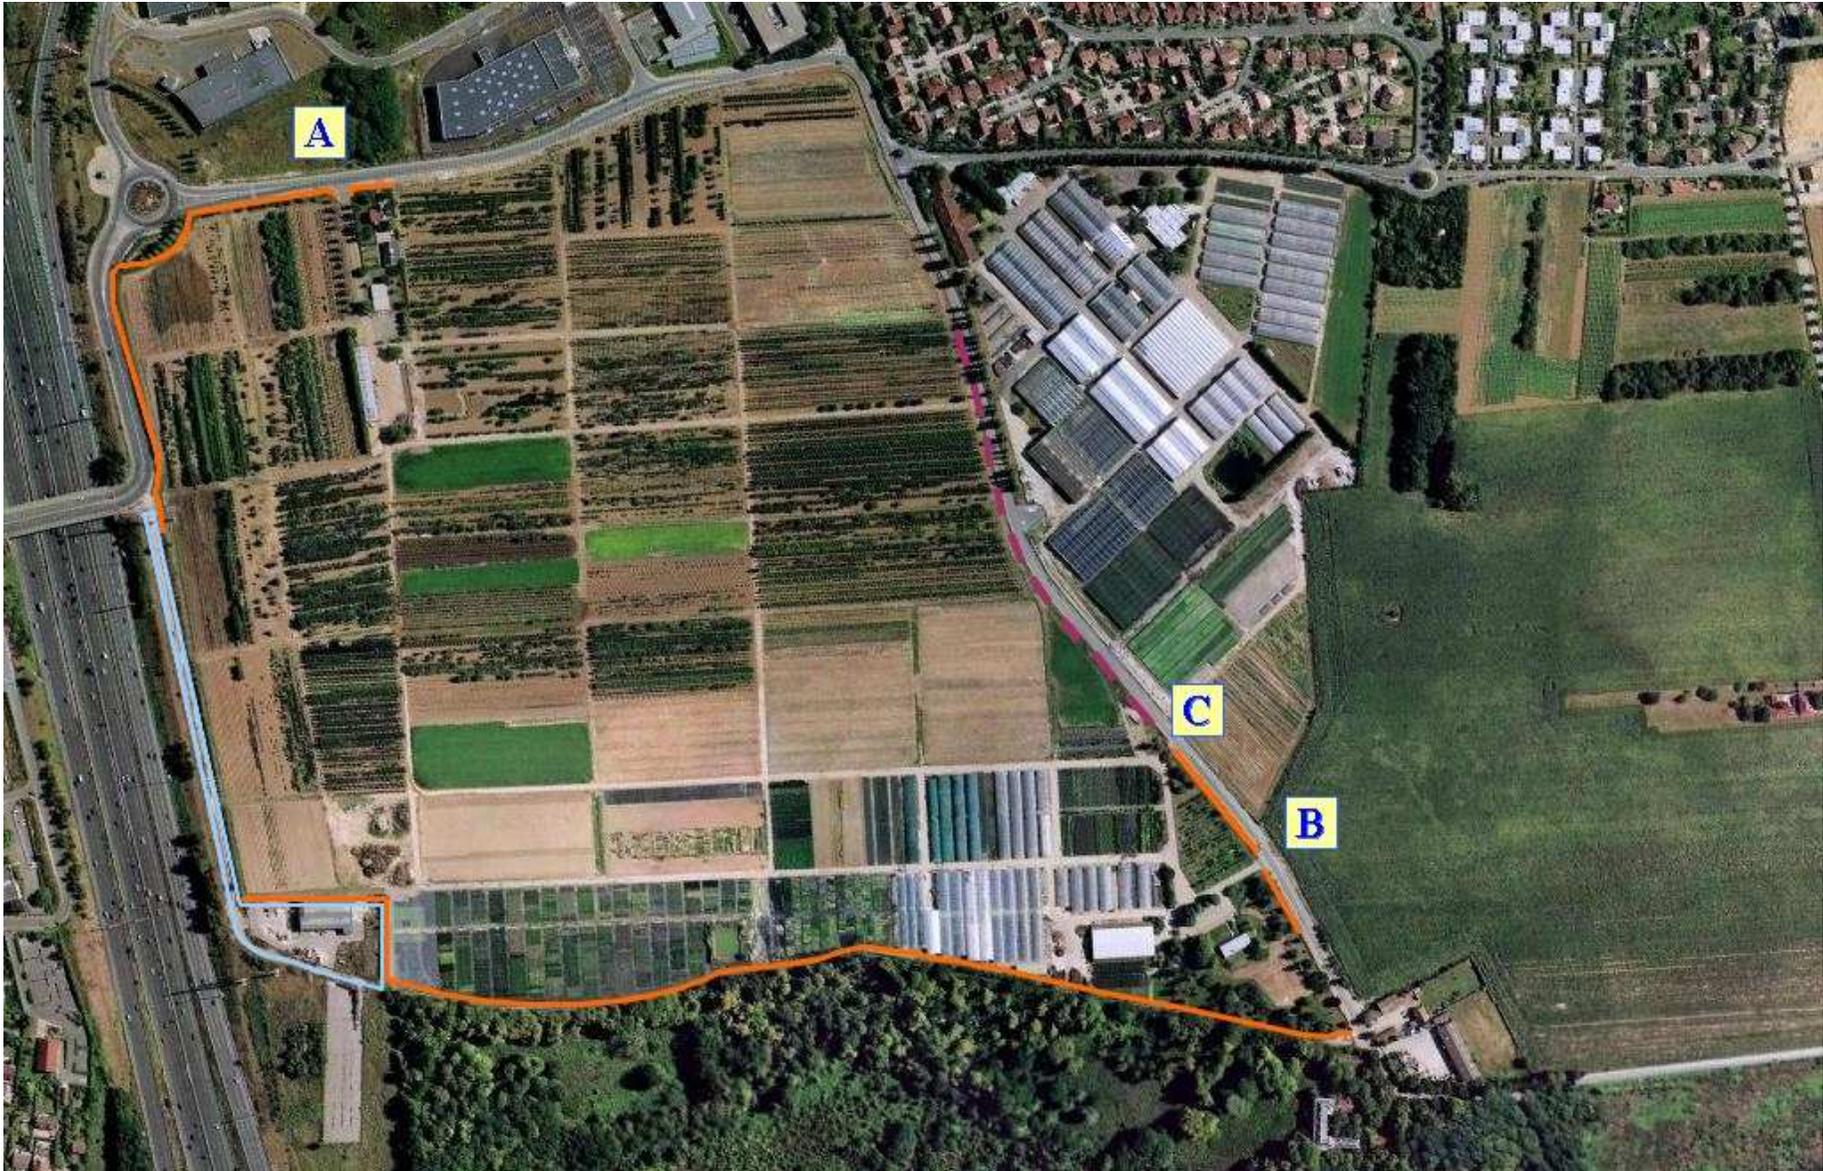
Accès et protections physiques du secteur de Montjean

ANNEXE VIII : Accès et protections physiques du secteur de Montjean

A et **B** : Portails principaux automatisés
