## Téléphonie Mobile

### Fiche de synthèse d'une installation (suivi de l'Instruction)

<b>Nom et Numéro du site :</b>	T16484 – 318459		
<b>Adresse du site :</b>	17, boulevard Garibaldi	<b>Arrdt :</b>	15 <sup>eme</sup>
<b>Opérateur :</b>	Bouygues		
<b>Bailleur :</b>	Privé		
<b>Destination de l'immeuble</b>	Habitations et Bureaux	<b>Nb d'étages</b>	R + 11 (32,40 m)
<b>Complément d'information :</b>	Ajout fréquence 800MHz avec changement d'antennes Un autre opérateur présent sur le site (FREE)

Ce projet concerne le remplacement des 3 antennes quadri-bandes 2G/3G par 3 nouvelles antennes penta-bandes orientées vers les azimuts 345°, 120° et 240° couvrant LTE800/GSM-UMTS900/DCSLTE1800/UMTS2100/LTE2600.

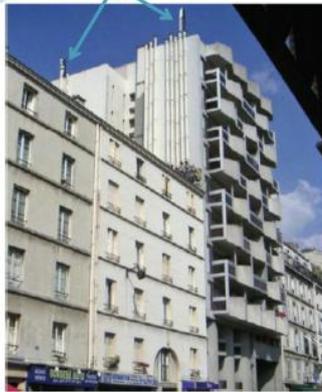
ETAT EXISTANT

Pas de modification visuelle du bâtiment – Les antennes sont intégrées dans des radômes

Installation de 3 antennes Nouvelles générations en lieu et place des antennes existantes Les antennes sont intégrées dans de fausses cheminées en composite (radôme).  
Hauteur des antennes : 34,20 m.

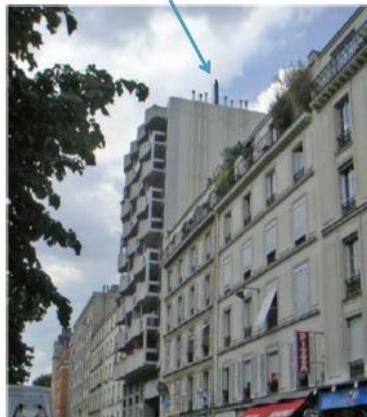
ETAT EXISTANT

Pas de modification visuelle du bâtiment – Les antennes sont intégrées dans des radômes

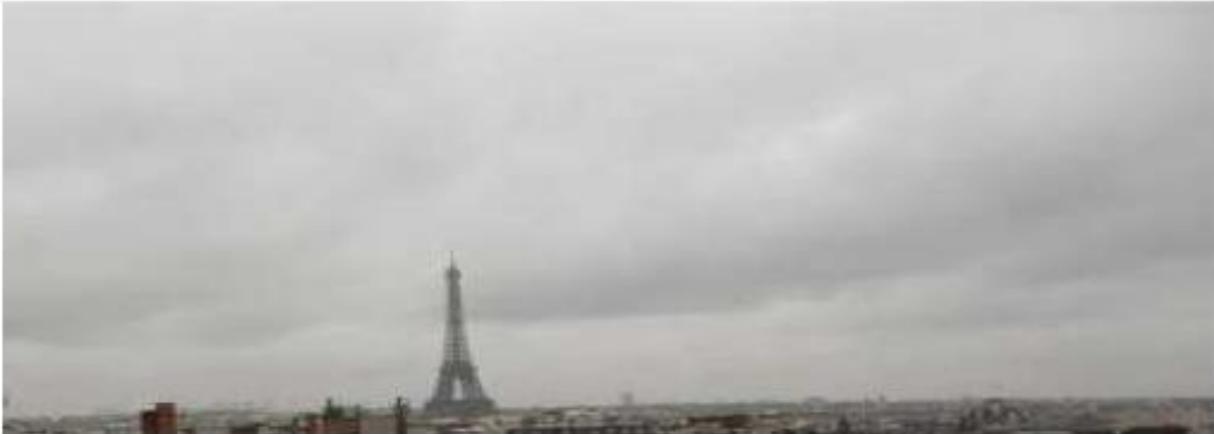
**Secteur 1 - 345° : il n'existe pas de bâtiment en vue directe dans les 25m sur cet azimut**

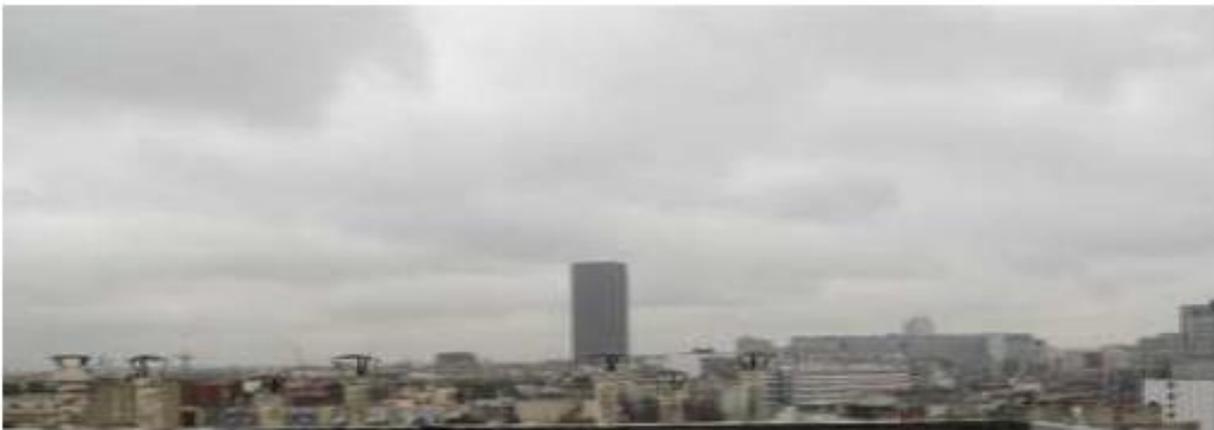
**Secteur 2 - 140° : il n'existe pas de bâtiment en vue directe dans les 25m sur cet azimut**

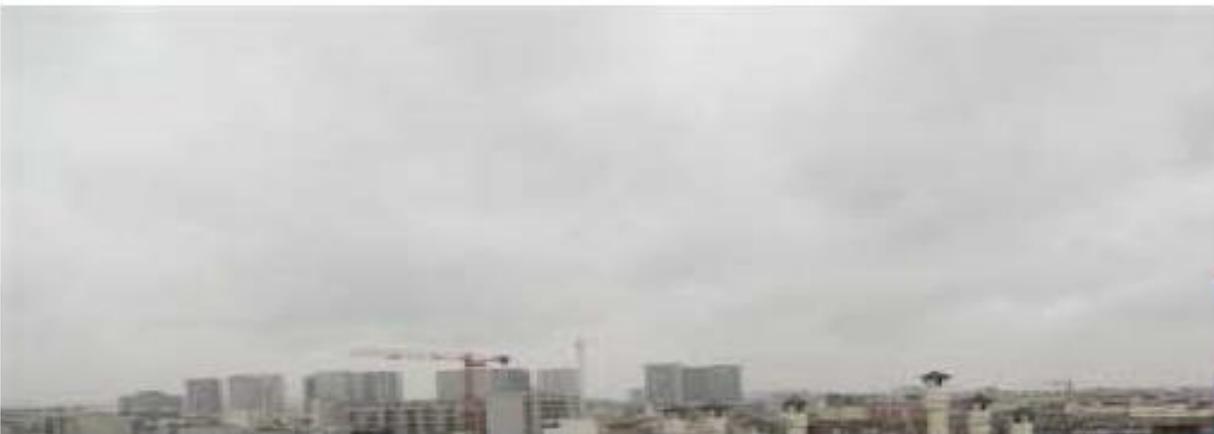
**Secteur 3 - 240° : il n'existe pas de bâtiment en vue directe dans les 25m sur cet azimut**
