RAPPORT DE MISSION DE REPERAGE DES MATERIAUX ET PRODUITS CONTENANT DE L'AMIANTE A INTEGRER AU DOSSIER TECHNIQUE AMIANTE

ADRESSE DU BIEN	15 BOULEVARD CARNOT - 75012 PARIS		
TYPE DE BIEN	Ancienne Station Service	REFERENCES CADASTRALES	Non renseigné
DESIGNATIONS DES LOTS	Non renseigné	DATE DU PERMIS DE CONSTRUIRE	Non renseigné
LOTS ANNEXES	Aucun lot annexe

DATE DE LA VISITE	09/12/2015	Date de la commande	10/12/2015
ACCOMPAGNATEUR	Aucun accompagnateur		
OPERATEUR DE REPERAGE	Sébastien FEUGNET		
LE PRESENT RAPPORT EST ETABLI PAR UNE PERSONNE DONT LES COMPETENCES SONT CERTIFIEES PAR	BUREAU VERITAS CERTIFICATION - Le Guillaumet - 92046 PARIS LA DEFENSE CEDEX (2814145)		
CONTRAT D'ASSURANCE	HISCOX Contrat HA RCP0078279 valide jusqu'au 31 décembre 2015		
LABORATOIRE ACCREDITE (ANALYSE)	FLASHLAB - 38 Rue de l'Industrie - 67400 ILLKIRCH GRAFFENSTADEN - Numéro d'accréditation COFRAC : 1-5765

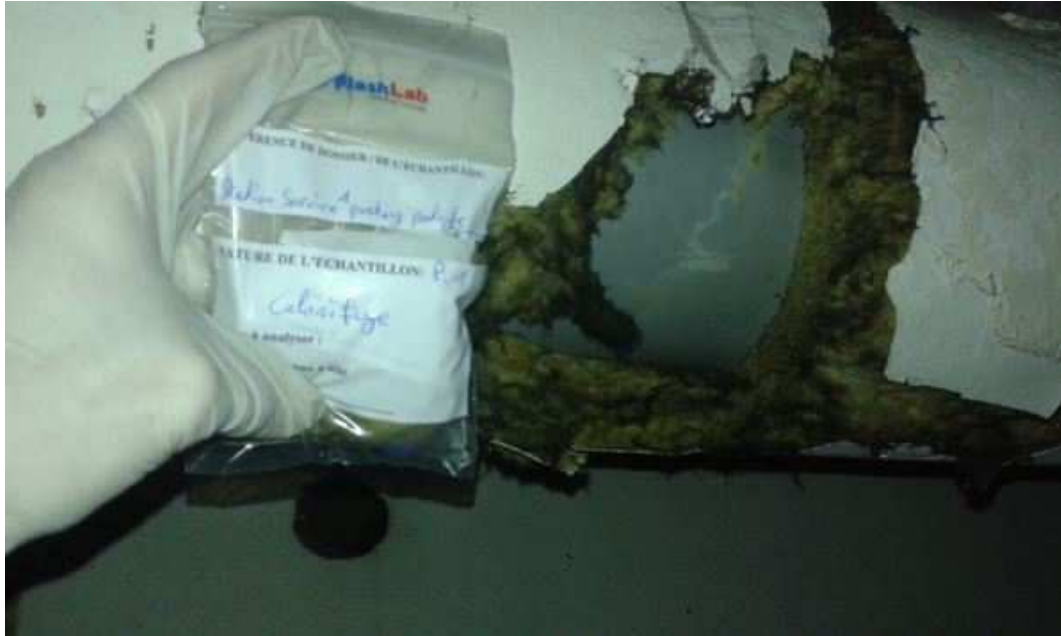
prélevé			d'amiante	
P1	Calorifugeage	Station service 1	09/12/2015	Négatif	/
P2	Enveloppe de calorifuge	Station service 1	09/12/2015	Négatif	/
P4	Faux plafond en dalles suspendues	Station service 2	09/12/2015	Négatif	/
P3	Panneau porte coupe feu	Station service 2	09/12/2015	Positif	Matériau avec dégradation généralisée

P1 - Station service 1 - Conduit - Calorifugeage

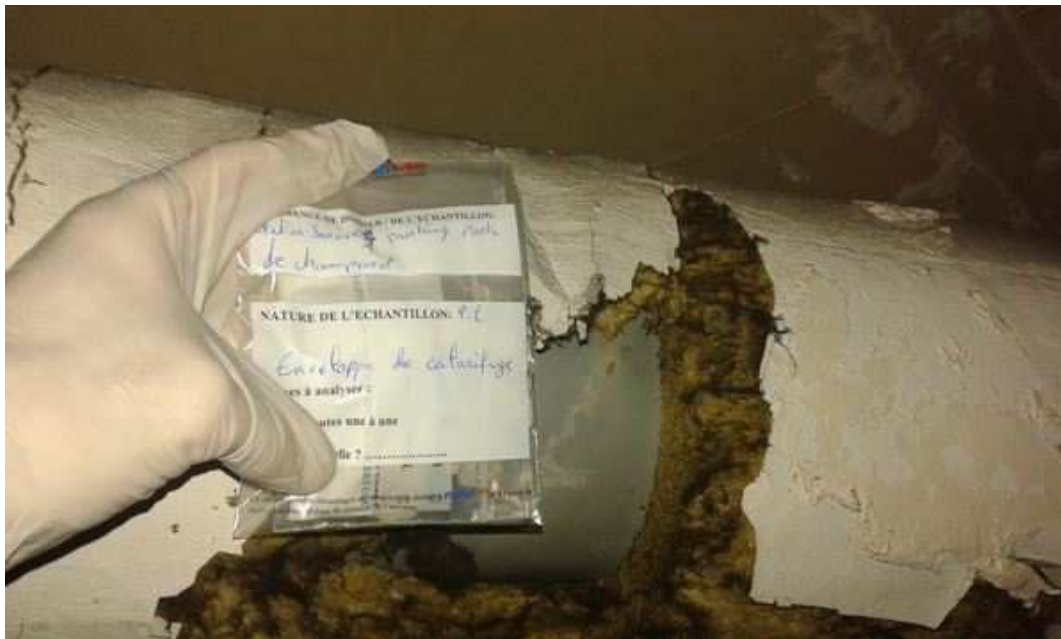
P2 - Station service 1 - Conduit - Enveloppe de calorifuge

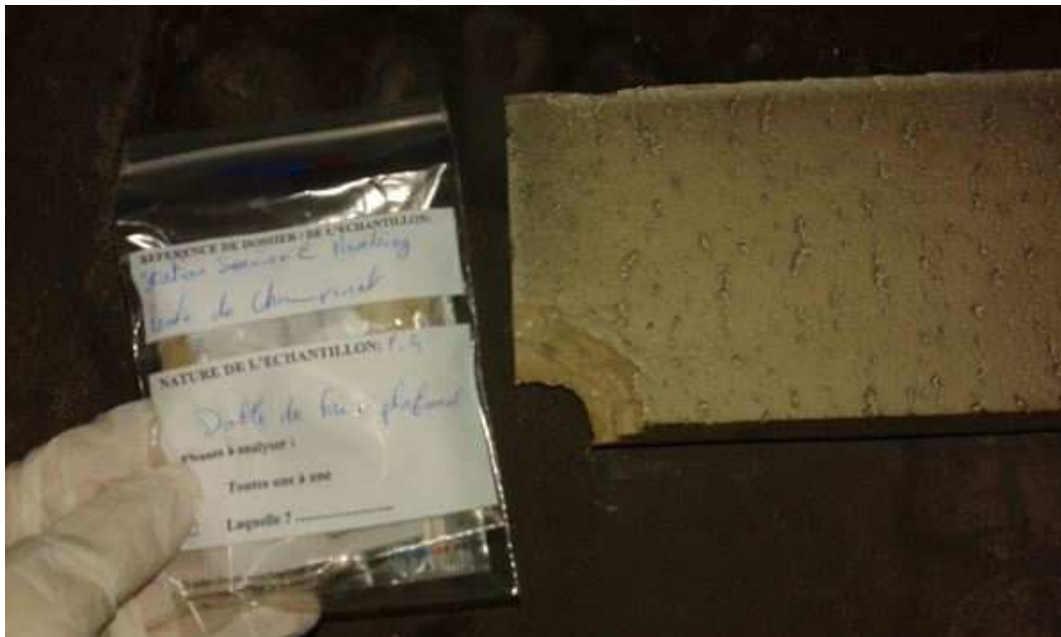
P4 - Station service 2 - Plafond - Faux plafond en dalles suspendues

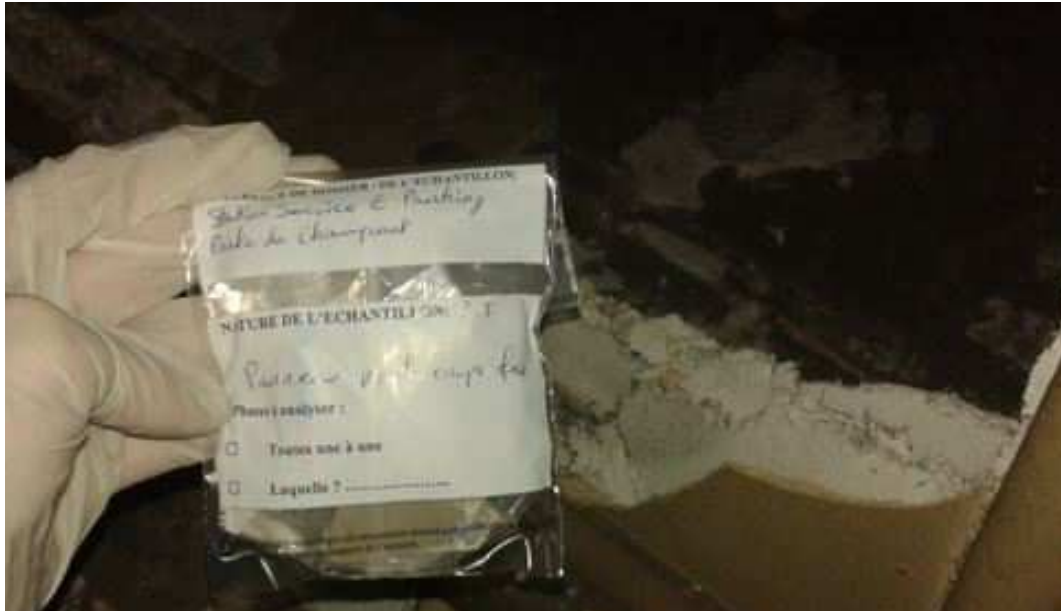
Zone	Composant	Partie composant	Conservation	Observation	Recommandation (**)
Station service 2	Porte coupe-feu	Panneau porte coupe feu	Matériau avec dégradation généralisée	P3	Action corrective de second niveau

P3 - Station service 2 - Porte coupe-feu - Panneau porte coupe feu

- Rechercher les causes de la dégradation et définir les mesures correctives appropriées pour les supprimer ;
 - Procéder à la mise en œuvre de ces mesures correctives afin d'éviter toute nouvelle dégradation et, dans l'attente, prendre les mesures de protection appropriées afin de limiter le risque de dispersion des fibres d'amiante ;
 - Veiller à ce que les modifications apportées ne soient pas de nature à aggraver l'état des autres matériaux et produits contenant de l'amiante restant accessibles dans la même zone ;
 - Contrôler périodiquement que les autres matériaux et produits restant accessibles ainsi que, le cas échéant, leur protection demeurent en bon état de conservation.
- AC2 (action corrective de second niveau) :

- Prendre, tant que les mesures mentionnées au c n'ont pas été mises en place, les mesures conservatoires appropriées pour limiter le risque de dégradation et la dispersion des fibres d'amiante. Cela peut consister à adapter, voire condamner l'usage des locaux concernés afin d'éviter toute exposition et toute dégradation du matériau ou produit contenant de l'amiante. Durant les mesures conservatoires, et afin de vérifier que celles-ci sont adaptées, une mesure d'empoussièrement est réalisée, conformément aux dispositions du code de la santé publique ;

- Procéder à une analyse de risque complémentaire, afin de définir les mesures de protection ou de retrait les plus adaptées, prenant en compte l'intégralité des matériaux et produits contenant de l'amiante dans la zone concernée ;

- Mettre en œuvre les mesures de protection ou de retrait définies par l'analyse de risque ;
 - Contrôler périodiquement que les autres matériaux et produits restant accessibles, ainsi que leur protection, demeurent en bon état de conservation.

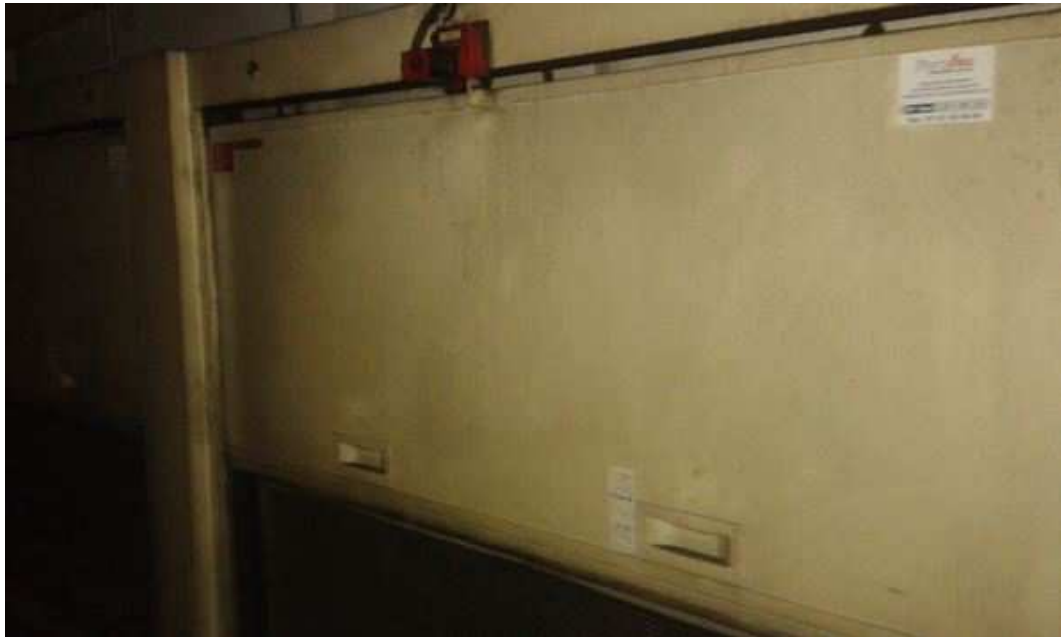
Station service 2	Clapet coupe feu	Plaque fibre ciment	Matériau non dégradé	Evaluation périodique
Station service 2	Porte coupe feu	Plaque fibre ciment	Matériau non dégradé	Evaluation périodique
Station service 2	Plafond	Plaque fibre ciment	Matériau avec dégradation ponctuelle	Evaluation périodique

Station service 2 - Clapet coupe feu - Plaque fibre ciment

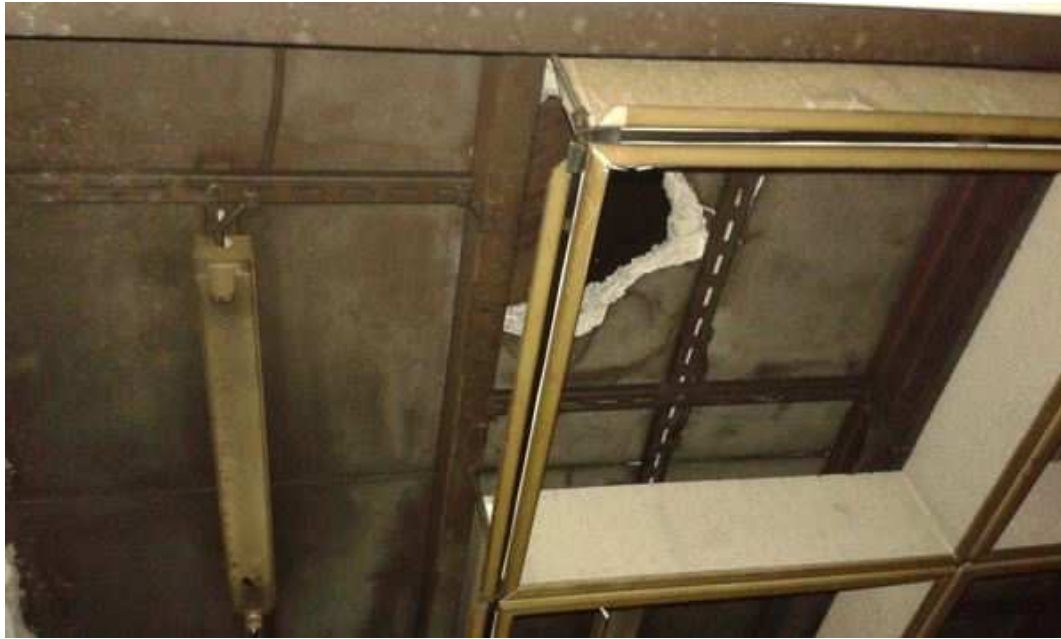
Station service 2 - Plafond - Plaque fibre ciment
