LES ANCIENNES CARRIÈRES

INSPECTION ET VISITES DES CARRIÈRES

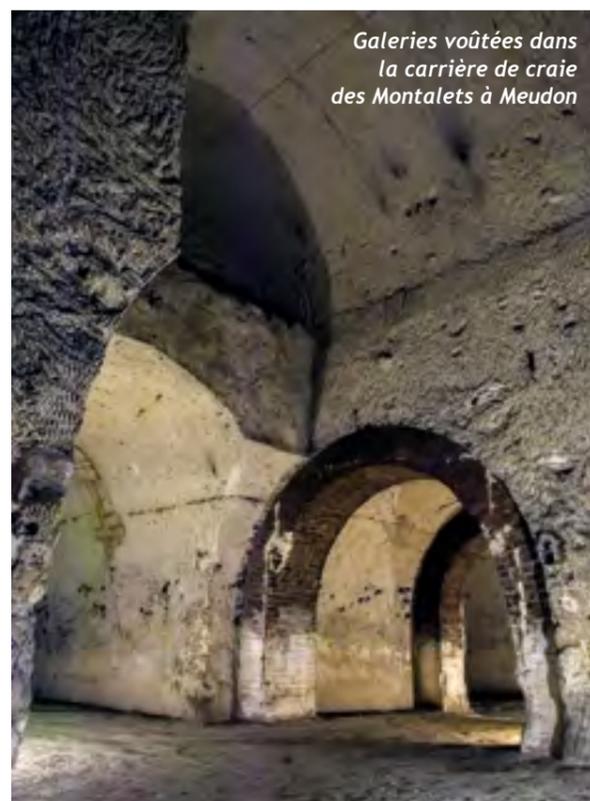
Galeries voûtées dans la carrière de craie des Montalets à Meudon

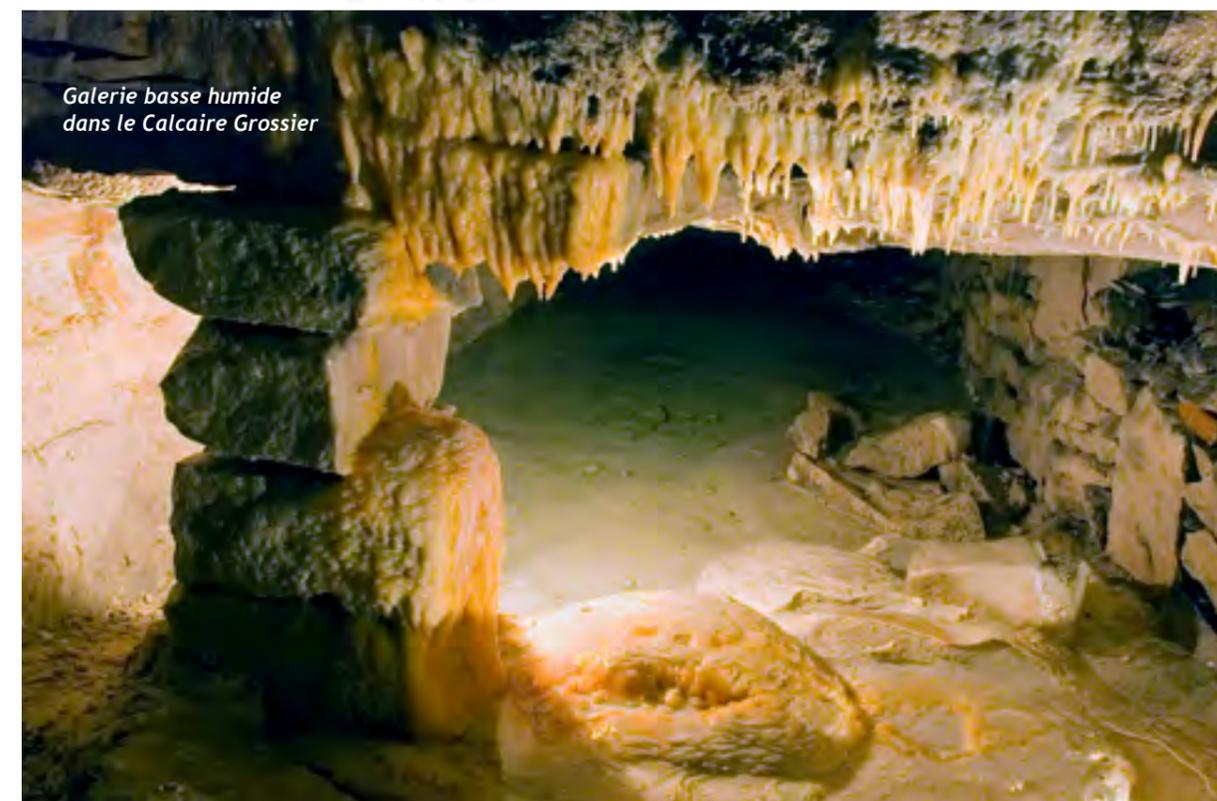
Galerie basse humide dans le Calcaire Grossier

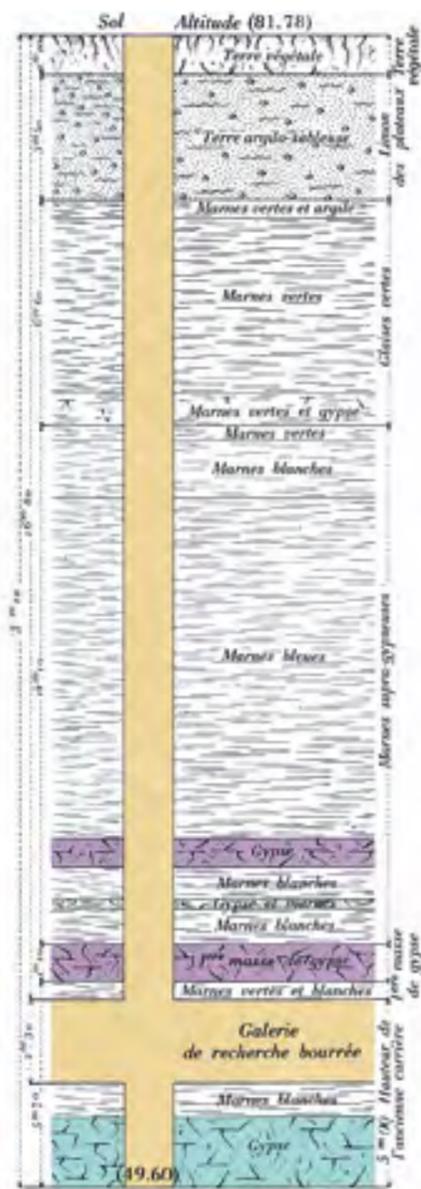
Coupe de terrain, rue de Châtenay

La commune d'Antony est située de chaque côté de la vallée de la Bièvre. Le **gypse** (pierre à plâtre) y a été exploité sur les versants, notamment dans le Nord de la commune. Ces exploitations se sont développées sur un seul niveau, comme figuré sur la coupe ci-contre, et n'ont pas été systématiquement remblayées, laissant subsister des vides en sous-sol pouvant atteindre 4 à 5 mètres de hauteur.

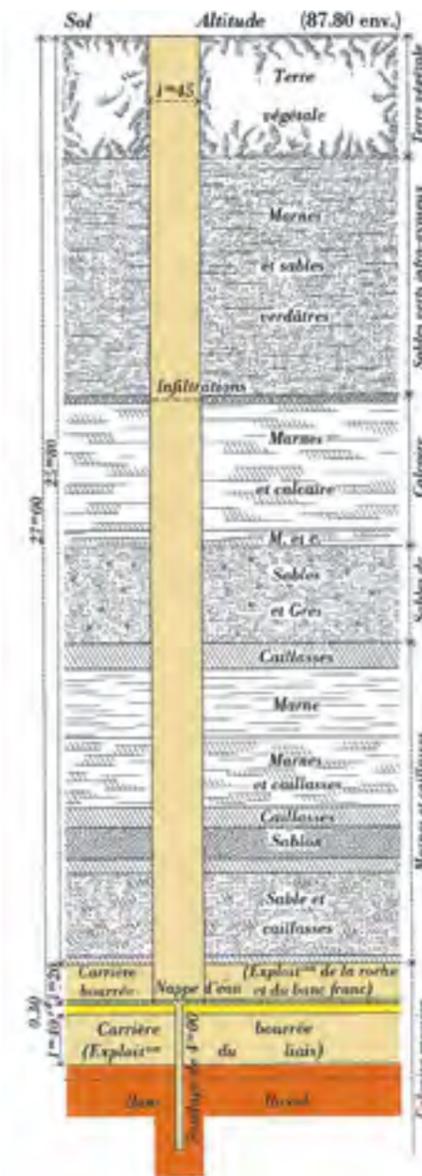
Coupe de terrain, rue René Cros

Le **Calcaire Grossier** a été exploité à Bagneux jusqu'au XX^e siècle pour la construction. Les anciennes exploitations sont présentes à 20 à 45 mètres de profondeur, sur trois niveaux d'une hauteur respective de 1 à 2,50 mètres pouvant se superposer.

Au sud de la commune, le **gypse** (pierre à plâtre) a été également exploité jusqu'à 50 mètres de profondeur, sur deux niveaux, superposés par endroits. Ces exploitations n'ont pas été systématiquement remblayées laissant subsister des vides pouvant atteindre 4 mètres de hauteur. Enfin, les **sables de Fontainebleau** et les **glaises vertes** (argiles) ont été extraits à ciel ouvert, dans la zone la plus élevée de la commune.

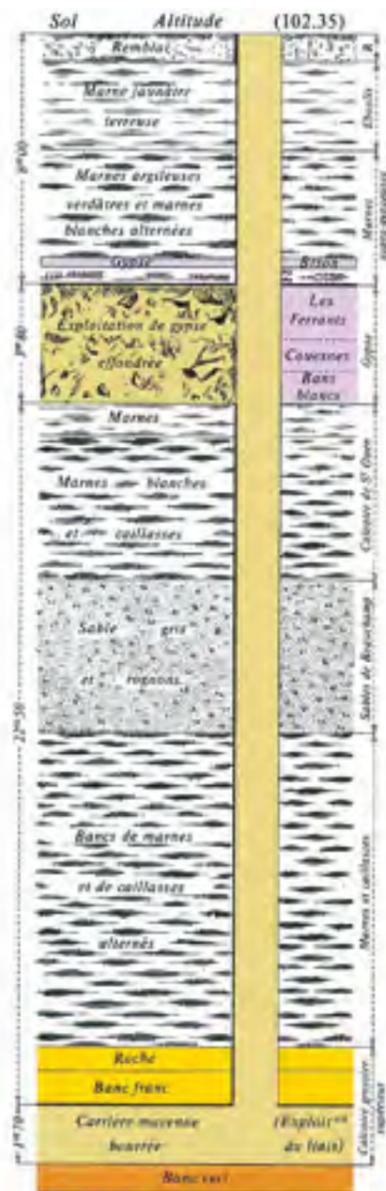
Coupe de terrain, rue Pierre Sénard

Le **Calcaire Grossier** (pierre à bâtir) a été exploité à Châtillon jusqu'au XX^e siècle, à une profondeur variant de 8 à 45 mètres, sur trois niveaux d'une hauteur de 0,9 à 2,5 mètres, superposés par endroits.

Le **gypse** (pierre à plâtre), que l'on retrouve vers le sud de la commune a été également exploité à ciel ouvert et en souterrain jusqu'à 70 mètres de profondeur, sur un seul niveau. Ces exploitations n'ont pas été systématiquement remblayées, laissant subsister des vides en sous-sol pouvant atteindre 5 mètres de hauteur. La coupe ci-contre montre la superposition d'anciennes carrières souterraines de calcaire et de gypse au niveau de la rue Pierre Sénard.

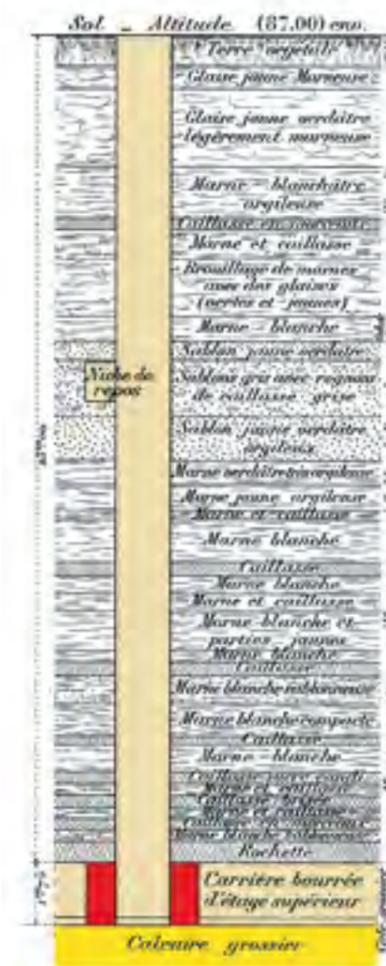
Coupe de terrain à Sèvres, semblable aux exploitations de Chaville

Les exploitations de **Calcaire Grossier** se présentent sur 2 étages à faible profondeur (environ 7 mètres pour la moins profonde). Les carrières de **gypse** du cimetière comportent un seul étage à 30 mètres de profondeur. Ces exploitations n'ont pas été systématiquement remblayées, laissant subsister des vides en sous-sol. Enfin, dans la zone la plus élevée au sud de la commune, on retrouve d'anciennes exploitations à ciel ouvert des **sables de Fontainebleau**, qui ont été remblayées par des matériaux de qualité médiocre sur des hauteurs pouvant atteindre 18 mètres.

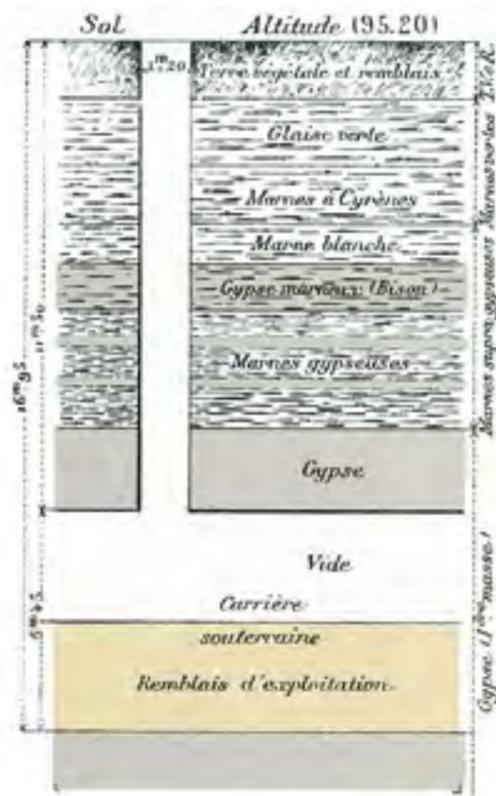
Coupe de terrain, rue Marx Dormoy

La commune est essentiellement concernée par les anciennes carrières de **gypse**, d'âge Ludien (environ 35 millions d'années), qui est présent à une quinzaine de mètres de profondeur dans le secteur Nord-Ouest de la commune. Il a été exploité pour la production du plâtre, principalement entre la rue Georges Bailly et la rue de l'Avenir. Ces exploitations, qui se composent d'un niveau unique, n'ont pas été systématiquement remblayées, laissant subsister des vides en sous-sol. Les **sables de Fontainebleau** ont également été extraits à ciel ouvert et en souterrain dans la zone la plus élevée de la commune.

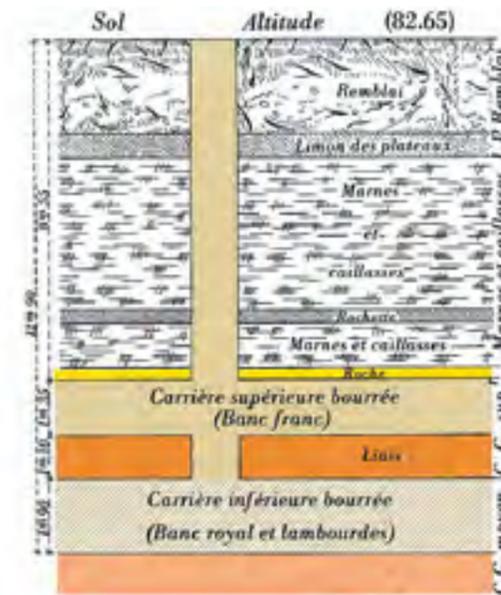
Coupe de terrain, avenue du Professeur Calmette

Sur le territoire de la commune la **craie blanche**, les **argiles plastiques** et le **calcaire grossier** ont ainsi été exploités à partir du versant. On trouve d'abord les carrières de craie dont les galeries se présentent sur 2 étages entre 25 et 30 mètres de profondeur. Plus haut sur le versant, on retrouve les carrières de Calcaire Grossier, à ciel ouvert ou en souterrain jusqu'à environ 25 mètres de profondeur. Elles peuvent également comporter plusieurs niveaux comme sur la coupe ci-contre.

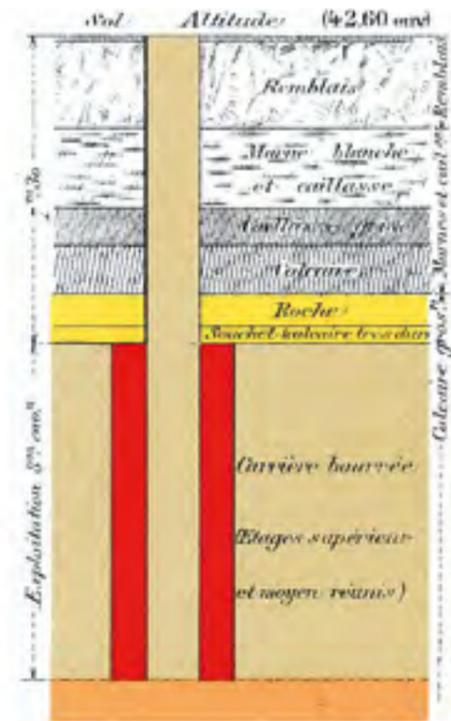
Coupe de terrain, rue François Hanriot à Nanterre, comparable aux carrières de calcaire de Puteaux

La commune de Puteaux est située sur le versant Nord-Est d'une butte témoin, vestige du plateau de l'Hurepoix, entaillé par une boucle de la Seine. Le **Calcaire Grossier** y a été exploité pour la construction, en souterrain et à ciel ouvert, essentiellement dans le Nord de la commune, en limite de Courbevoie. Les alluvions anciennes ont également été exploitées sous forme de **sablères** en bordure de Seine. Le remblaiement des anciennes carrières à ciel ouvert et sablières se traduit par la présence de terrains de qualité médiocre, sur une épaisseur pouvant aller jusqu'à 10 mètres. Les carrières souterraines, imparfaitement connues, sont caractérisées par le regroupement des 3 niveaux habituels d'exploitation du calcaire ce qui entraîne de grandes hauteurs de galeries (2 à 9 mètres). L'épaisseur des terrains de recouvrement est, quant à elle, relativement faible (environ 12 mètres).

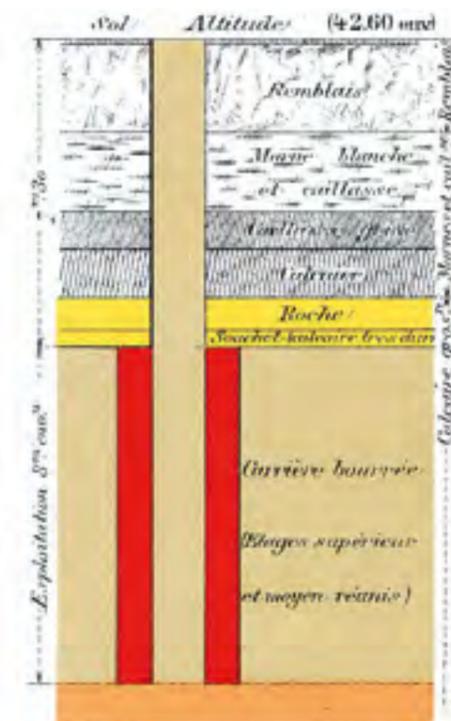
Coupe de terrain, rue François Hanriot à Nanterre, comparable aux carrières de calcaire de Puteaux

Les exploitations souterraines de ce calcaire sont très mal connues et seules 2 d'entre elles sont cartographiées. Elles ont été exploitées sur environ 2,20 mètres de hauteur, sous un recouvrement de 8 à 15 mètres. Les vides n'ont été que très partiellement remblayés, et peuvent encore évoluer, notamment du fait de leur mauvais état de conservation. Enfin, dans la vallée de la Seine, on retrouve d'anciennes carrières d'**argile plastique** et des **sablères**.

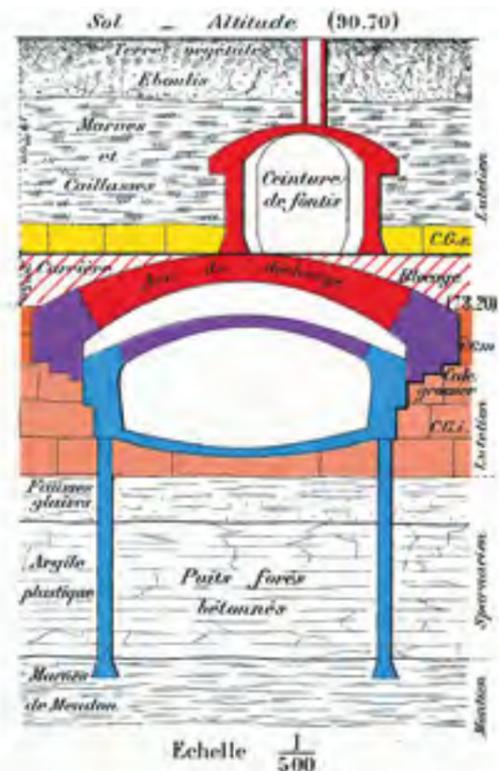
Coupe de terrain, autoroute A13

Le **Calcaire Grossier** (pierre à bâtir) y a été exploité à ciel ouvert et en souterrain, essentiellement dans le centre-ville et la partie nord-est du Parc. Les carrières souterraines présentent sur 2 niveaux, parfois réunis, et n'ont pas été systématiquement remblayées laissant subsister des vides pouvant atteindre 3 mètres de hauteur à une profondeur de l'ordre d'une vingtaine de mètres.

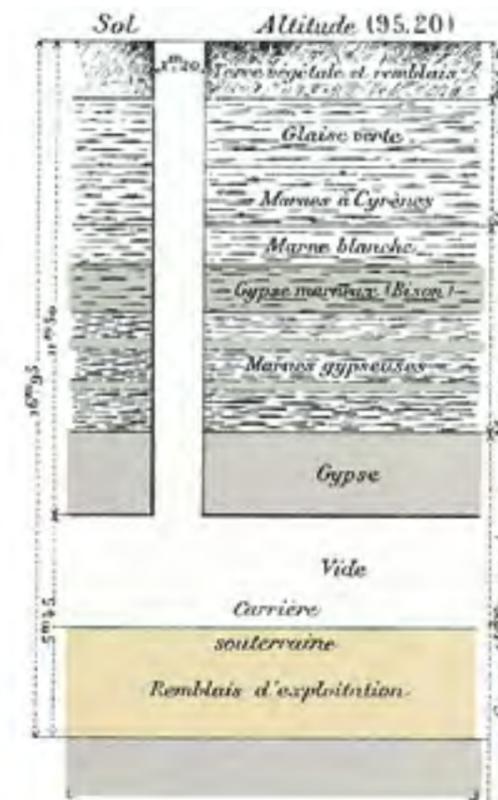
Coupe de terrain, rue Marx Dormoy à Fontenay-aux-Roses, comparable au profil attendu rue des Coudraies

La commune de Sceaux est située sur le versant Ouest de la vallée de la Bièvre. À partir du plateau, la géologie se décline depuis l'âge Stampien (environ 30 millions d'années) jusqu'au Ludien (environ 45 millions d'années) qui se présente comme l'alternance de **gypse** et de **marnes**. Sous couverture des argiles ces matériaux ont pu être exploités en souterrain ou à ciel ouvert pour la production du plâtre. C'est le cas de l'exploitation située sous la rue des Coudraies, datée de 1840, qui se trouvait à 15 mètres de profondeur. Il s'agit, à l'heure actuelle de la seule carrière connue à Sceaux. Ailleurs dans la commune, il semble que des karsts se soient développés, dégradant la qualité du gypse.

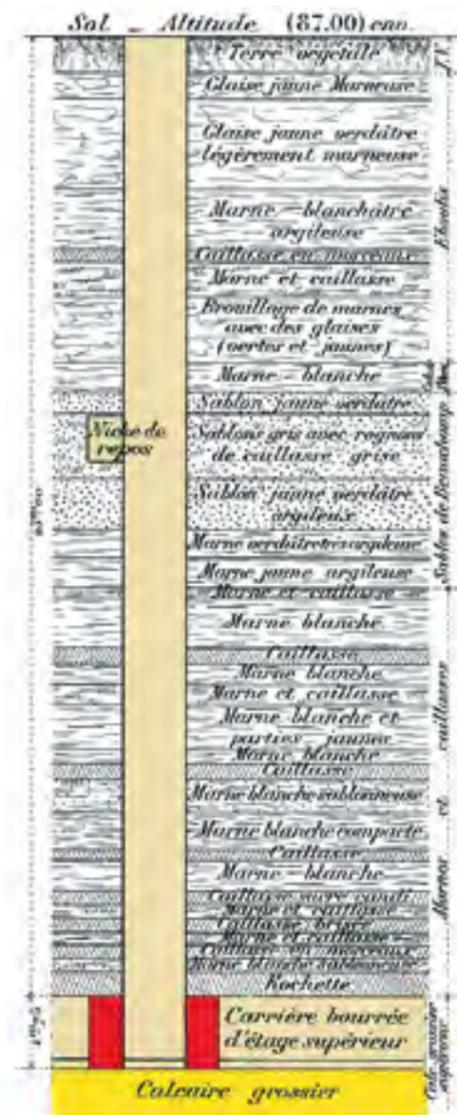
Coupe de terrain, parc de Cheviron

À proximité de la Seine, la **craie blanche** a été également exploitée en souterrain, soit pour son silex, soit pour la craie elle-même, laissant des vides d'une hauteur de 7 mètres, à une profondeur pouvant atteindre 23 mètres. La lente et inéluctable dégradation de ces cavités peut entraîner des désordres jusqu'à la surface, allant de l'affaissement des terrains à la remontée d'un fontis. Elles constituent donc un risque pour les personnes et les biens.

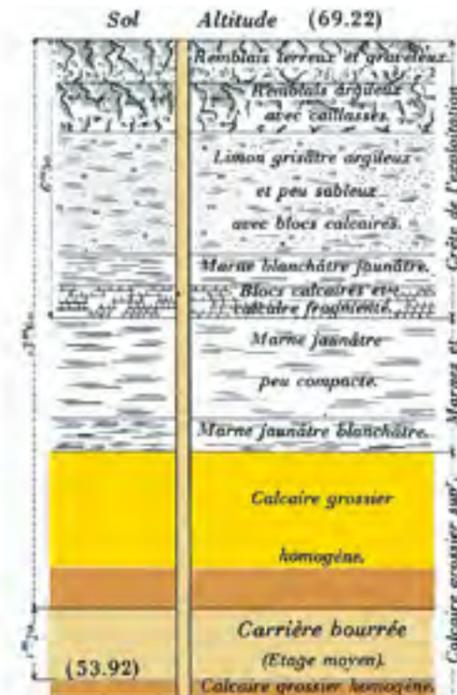
Coupe de terrain, rue des Tourneroches

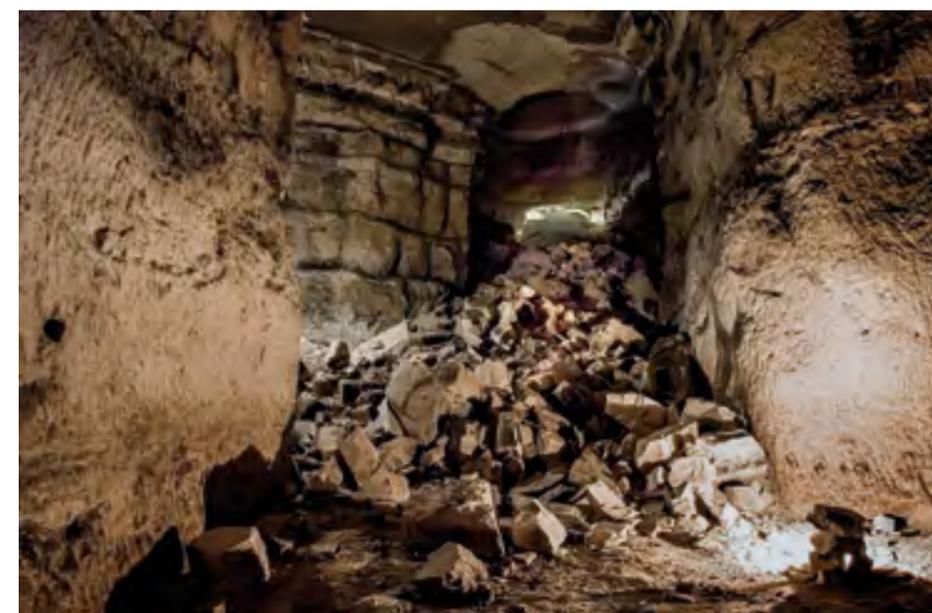
Exemple de fontis dans une ancienne carrière souterraine de gypse
