**RAPPORT**  
**AUDIT DU BASSIN MOBILE EMILE ANTHOINE (15<sup>e</sup>)**  
**- Septembre 2019 -**  
**N° 19-01**

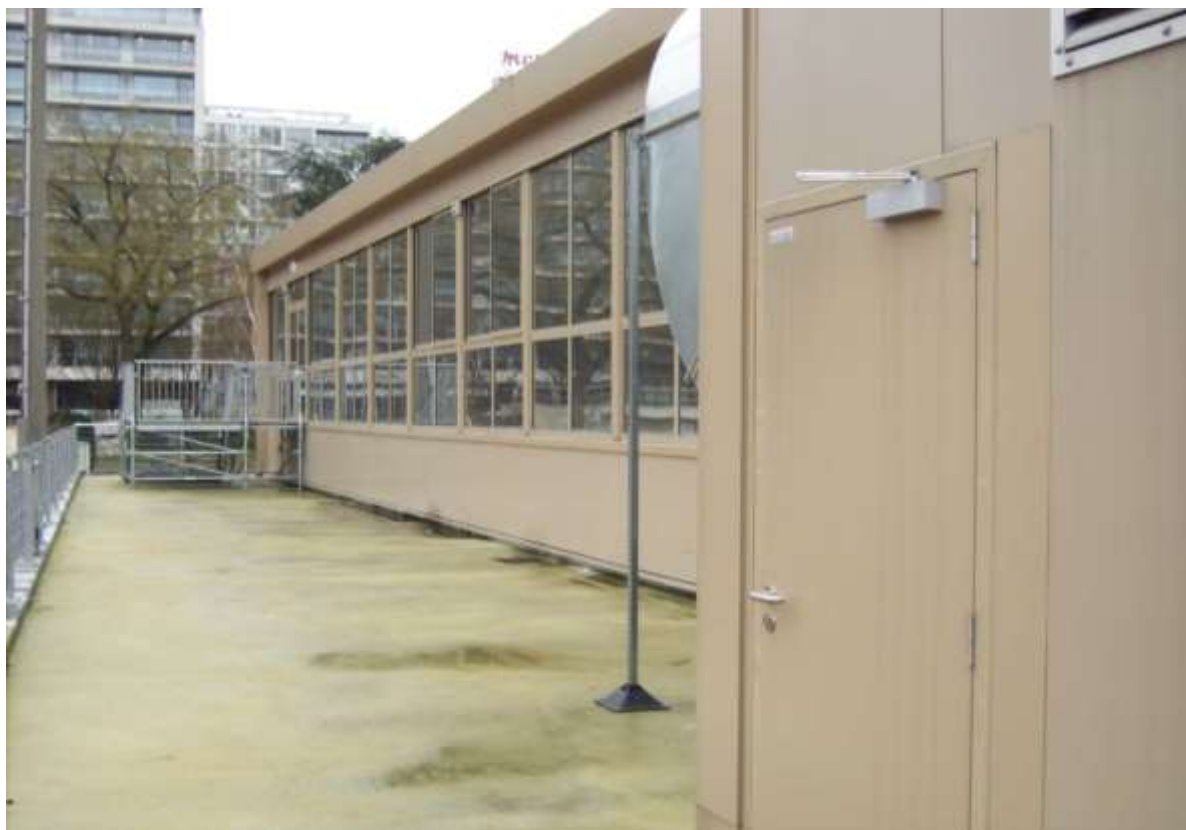
3. Vue extérieure de la façade du bassin mobile donnant sur le stade (avec le local CTA au premier plan et la sortie de secours au fond).

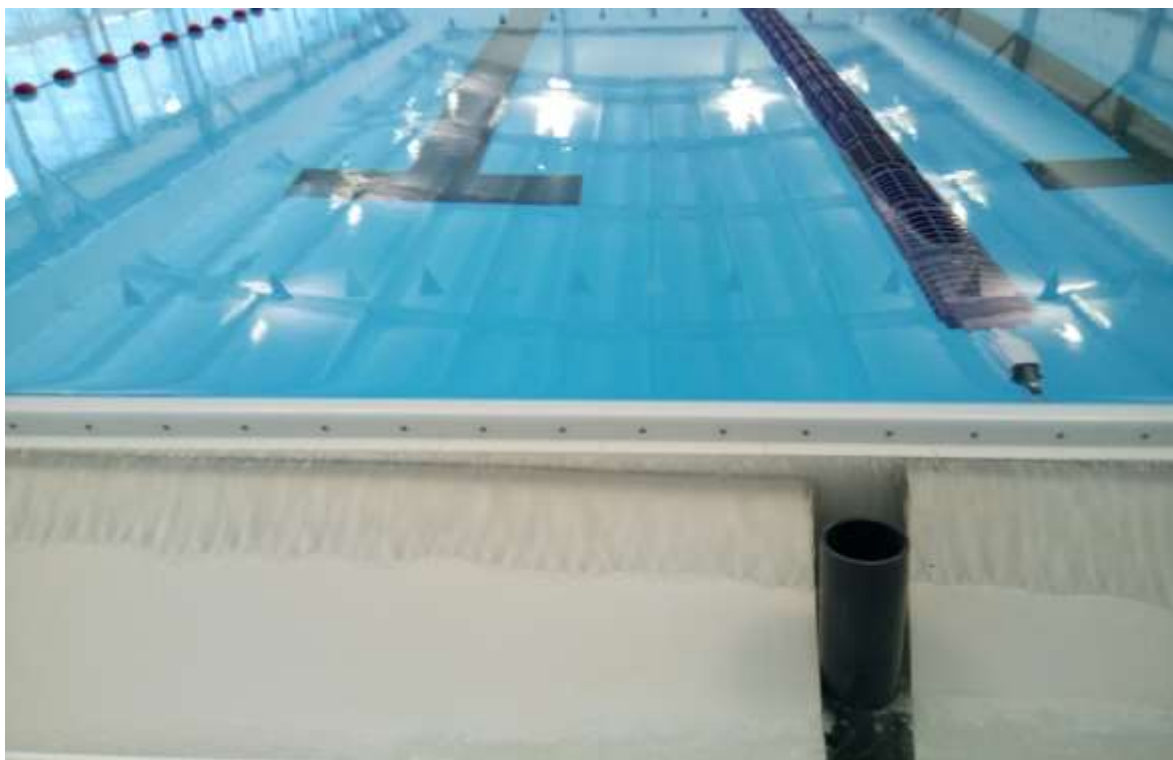
5. Goulotte tampon, avec panneaux amortisseurs du bruit et trop-plein au premier plan.

**Un meilleur pilotage de l'entretien dont celui des goulottes tampons doit contribuer à une réduction du dégagement de trichloramines mais les anomalies constatées pour la qualité de l'air doivent provenir d'un défaut de réglage des équipements voire de conception.**

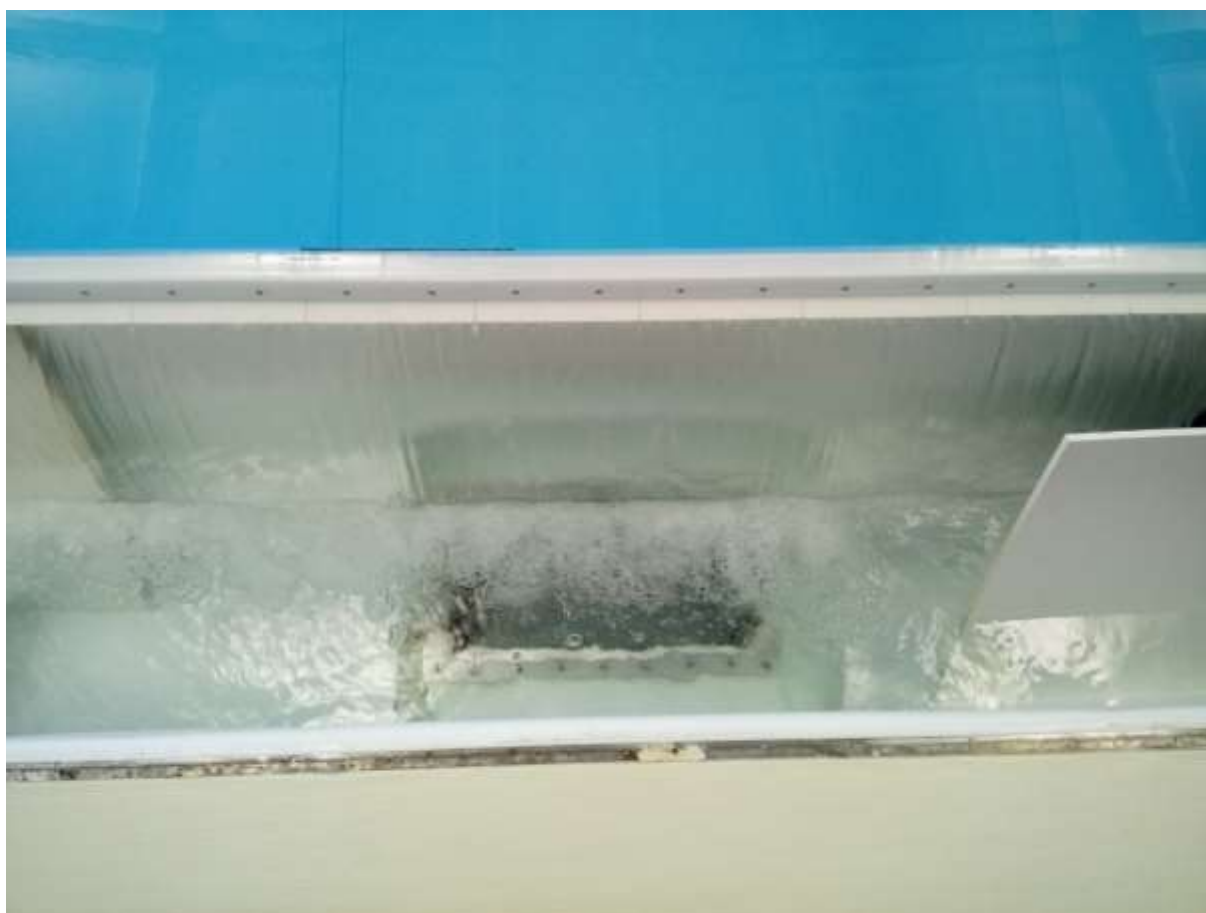
6. Évacuation de la goulotte tampon.

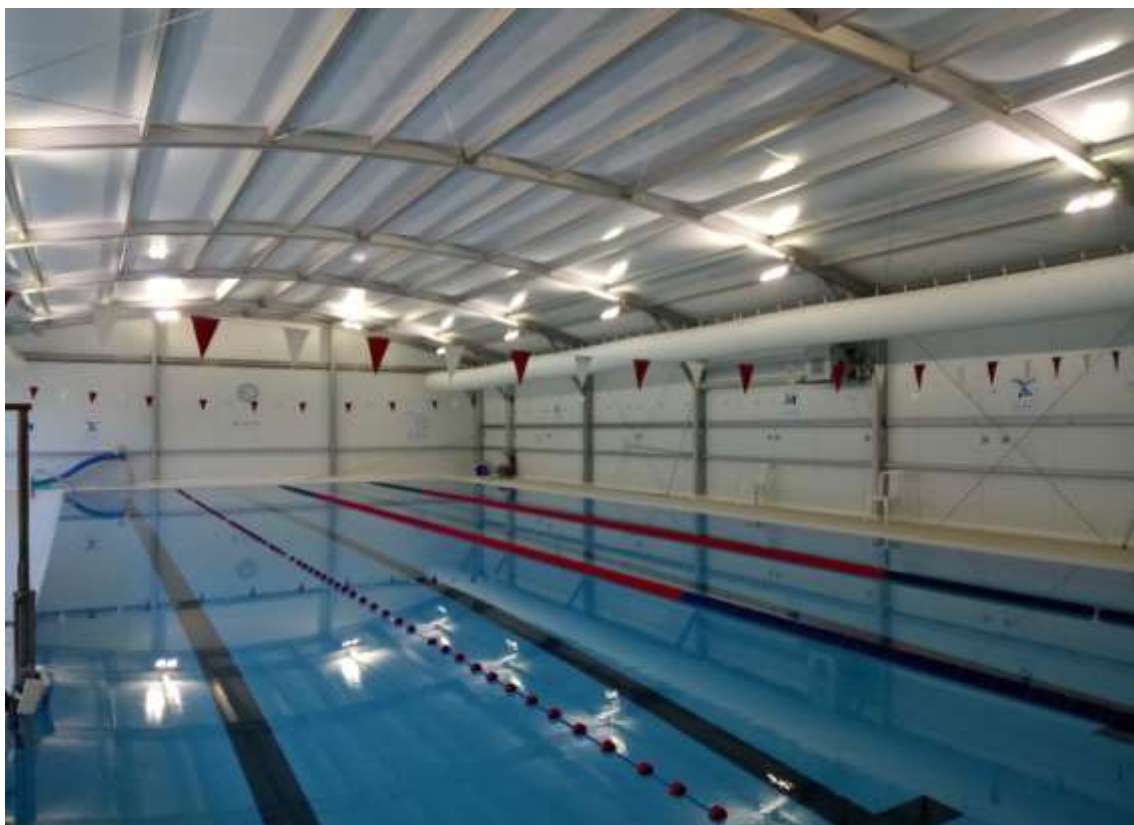
7. Vue de la halle bassin avec une des deux gaines (chaussettes) de soufflage de la CTA en partie haute.

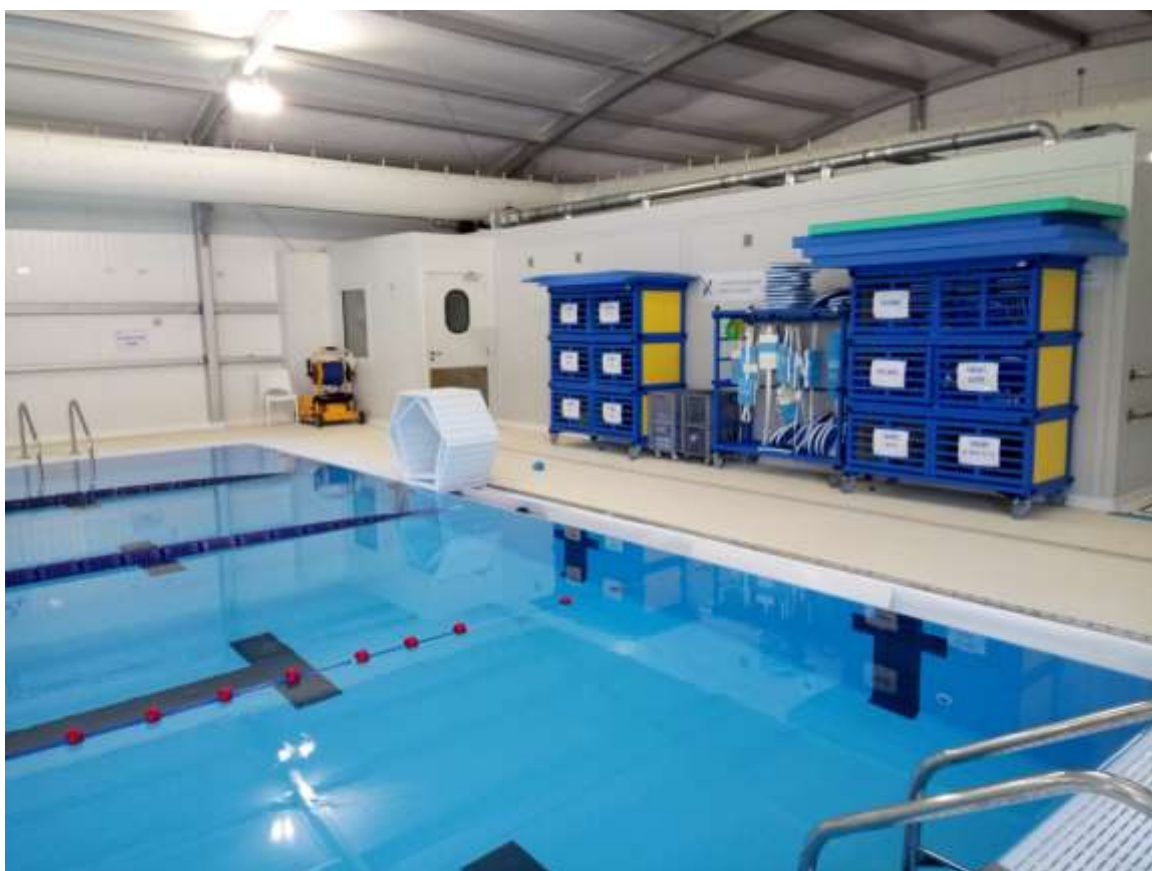
8. Vue de la halle bassin avec le caillebotis de la goulotte tampon partiellement replié.

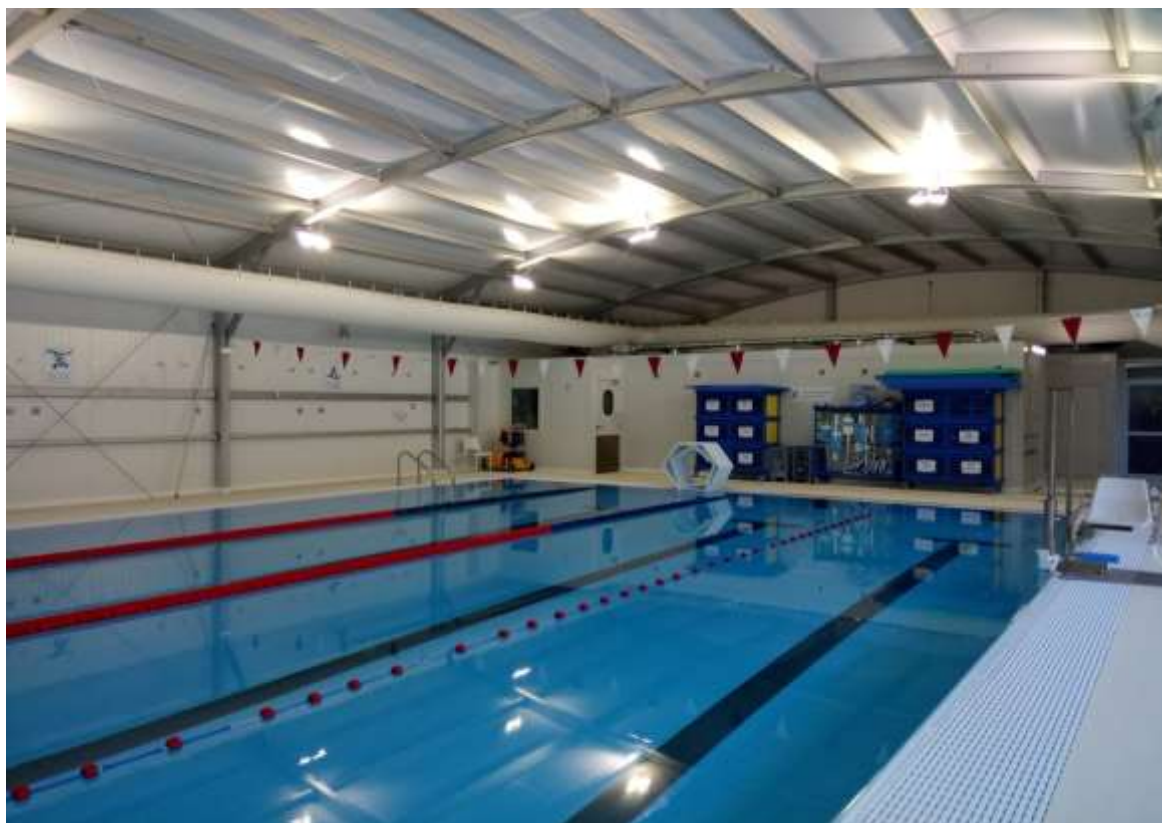
9. Vue générale de la halle bassin avec une gaine de soufflage en partie haute, la goulotte tampon et son caillebotis (à droite et partiellement replié au fond).

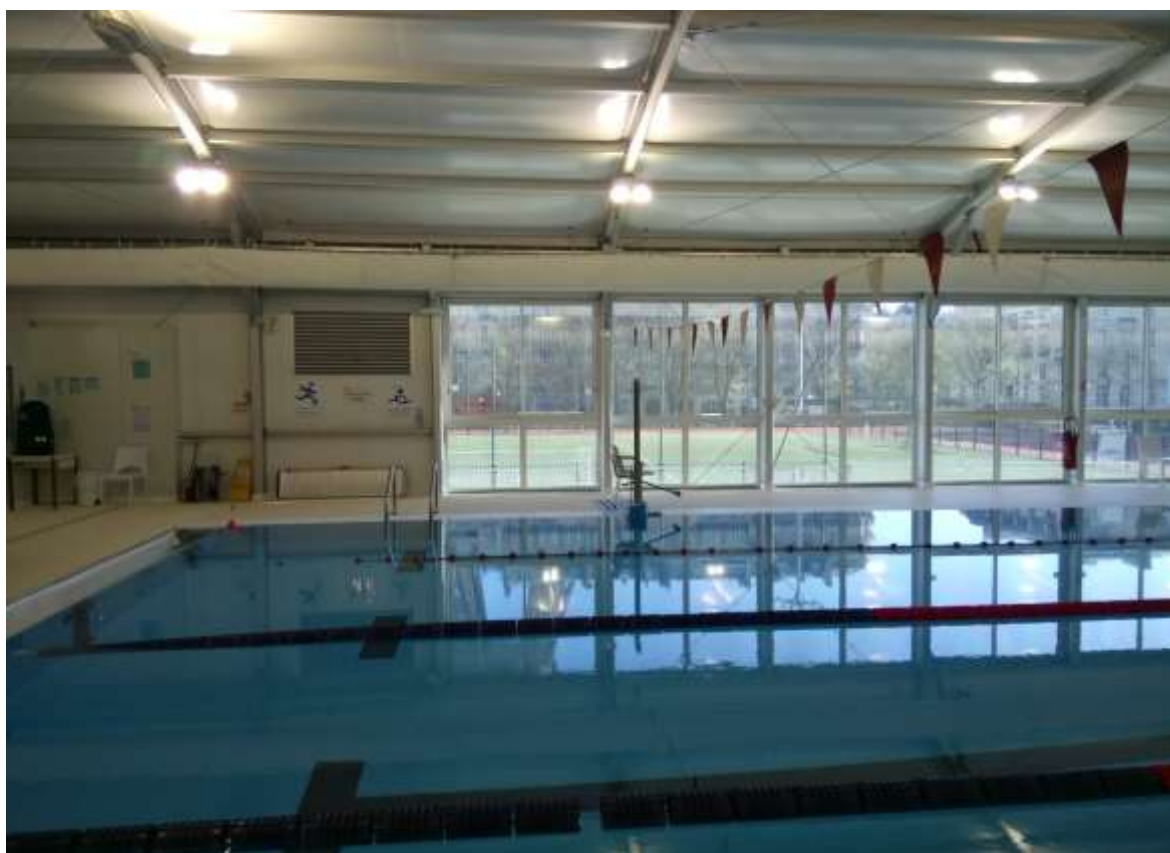
10. Vue de la gaine de soufflage en partie haute côté stade et de la grille d'extraction d'air à gauche de la baie vitrée.

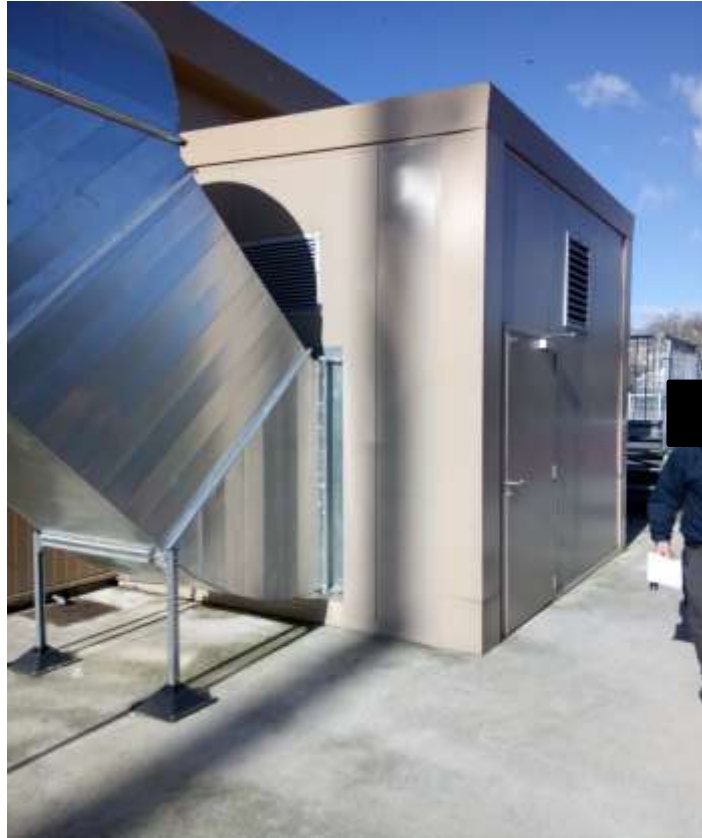
11. Vue extérieure de la centrale de traitement d'air (CTA) du bassin mobile avec le conduit d'extraction à gauche.

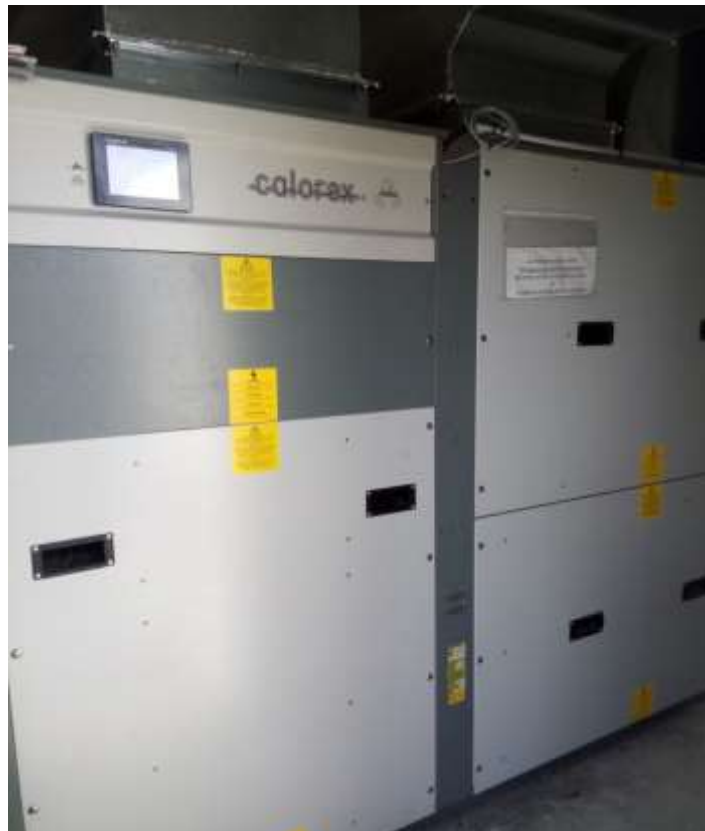
12. Armoire de gestion technique de la CTA du bassin mobile.

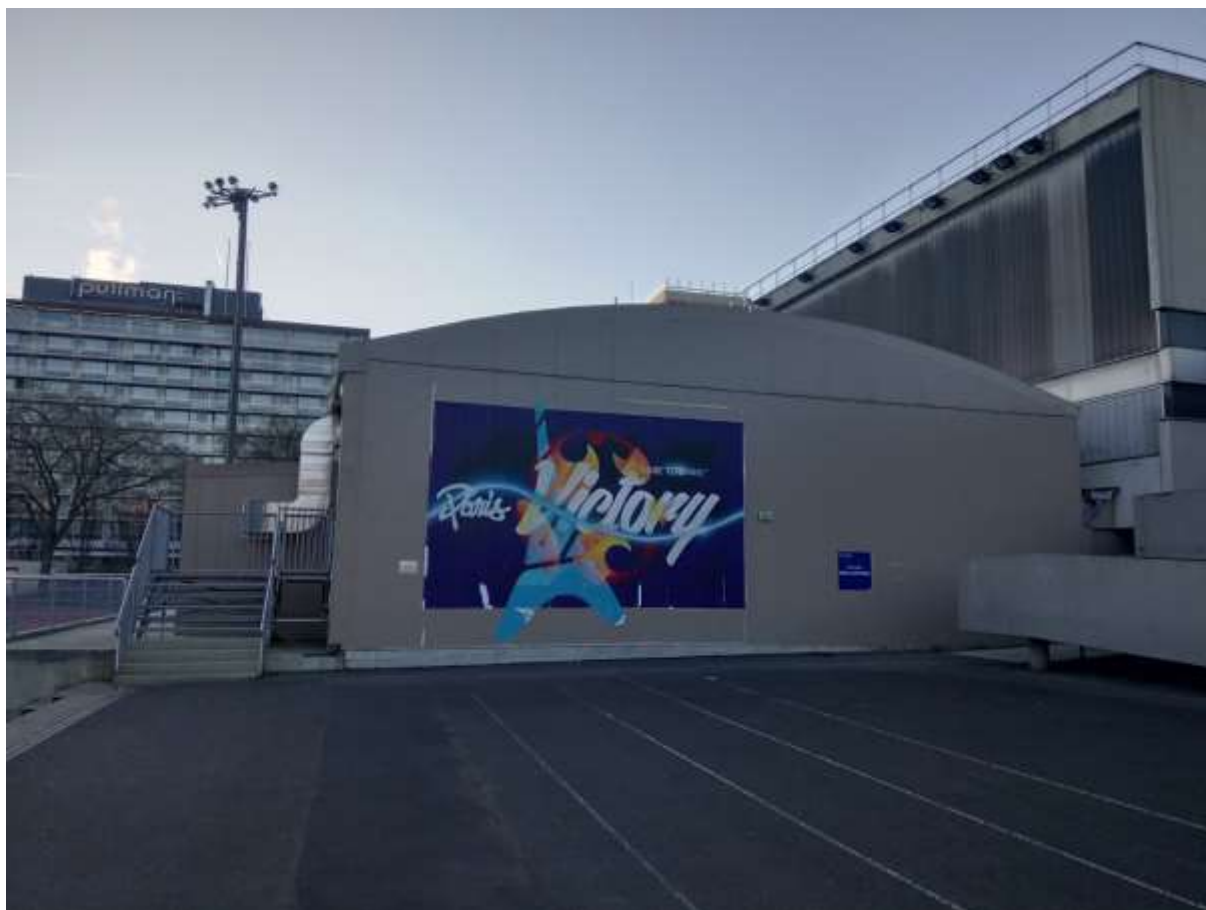
13. Vue extérieure de profil du bassin mobile avec le local et le conduit de la CTA sur la gauche. Le bâtiment principal du centre sportif Émile Anthoine surplombe le bassin mobile, à droite.
