Conseil Local du Handicap, commission « Aménagement de l'espace public »
Marche exploratoire de la place du Panthéon, 9 novembre 2017

La commission « Aménagement de l'espace public » du Conseil Local du Handicap s'est donné comme mission de réaliser un bilan de l'accessibilité de la place du Panthéon et de rassembler des préconisations afin d'assurer la meilleure prise en compte possible des personnes en situation de handicap dans le réaménagement futur de la place. Dans ce but, la commission s'est réunie le jeudi 9 novembre 2017 sur la place du Panthéon afin d'y réaliser une marche exploratoire.

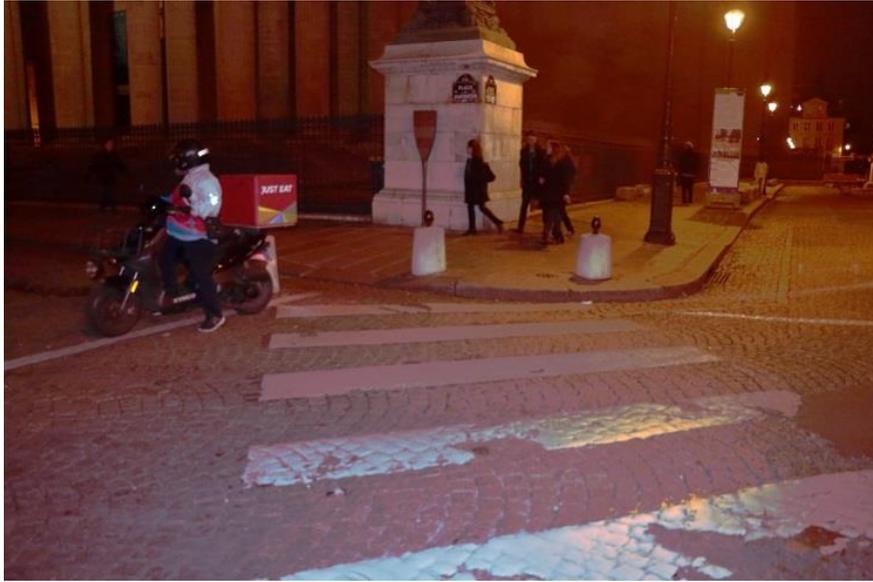
- Devant la mairie :

Plusieurs remarques peuvent être faites concernant ce passage piéton. Tout d'abord, comme on peut le voir sur la photo, le passage et le trottoir ne sont pas alignés : l'abaissement du trottoir est décentré et devrait faire toute la largeur du passage. Les plots en pierre gênent le passage, et s'il y a bien une bande d'éveil du côté de la mairie, il n'y en a pas sur le trottoir côté Panthéon.

On retrouve le même agencement et les mêmes problèmes de l'autre côté de la place, face à l'École de droit.

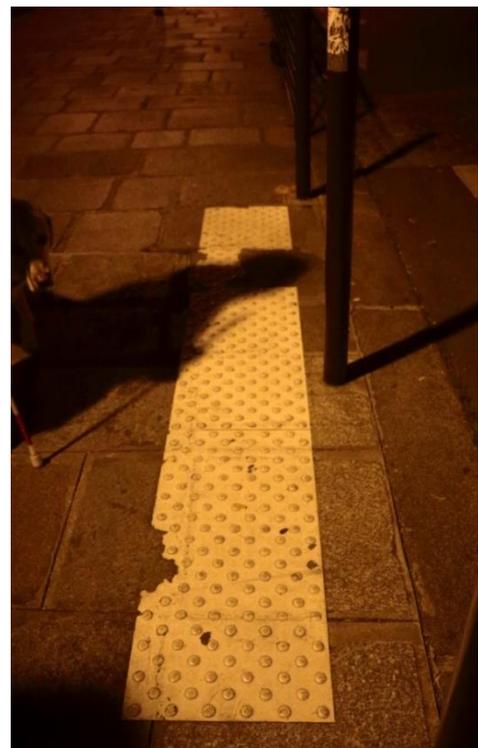
- Rue Clotilde :

Le passage piéton de la rue Clotilde pose problème lui aussi : un poteau est situé sur le trottoir, en plein milieu de la largeur du passage. Probablement installé pour empêcher que des voitures montent sur le trottoir, il représente un danger pour les personnes non voyantes.

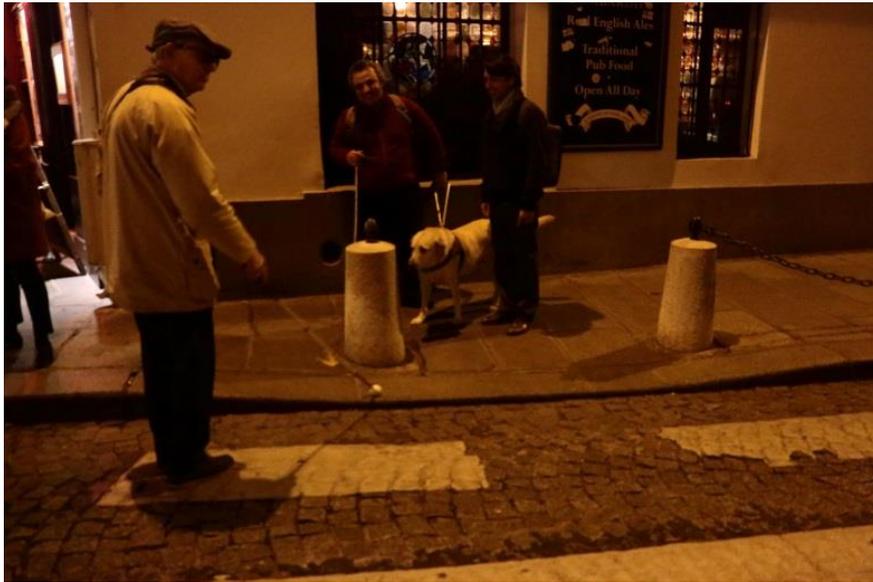
- Église Saint-Étienne-du-Mont, Rue de la montagne Sainte Geneviève.

En plus d'obliger à effectuer un détour pour l'atteindre, ce passage situé à l'entrée de la rue de la montagne Sainte Geneviève se trouve juste avant un léger virage qui réduit la visibilité tant pour les automobilistes que pour les piétons. Le passage et le trottoir sont étroits, deux plots les réduisent encore et peuvent rendre le passage des personnes à mobilité réduite difficile, voire impossible. L'abaissement des trottoirs n'a pas été réalisé sur toute la largeur du passage.

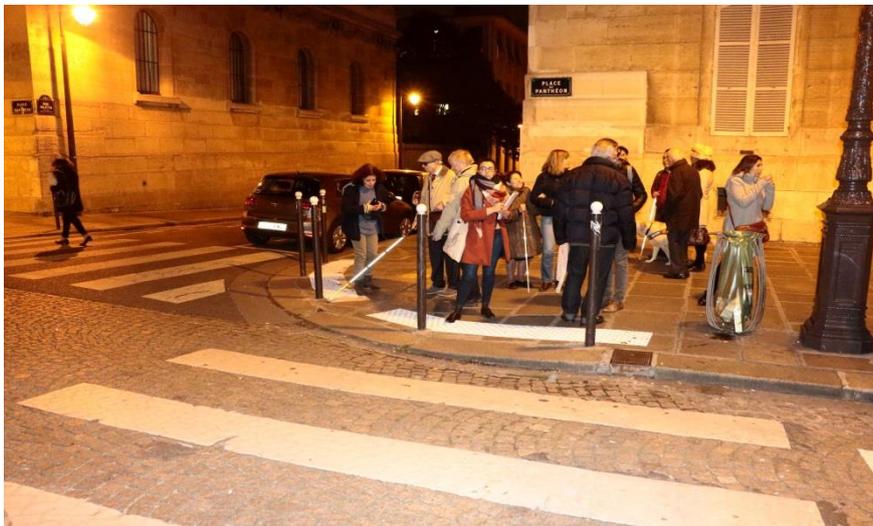
- Rue Valette

A l'entrée de la rue Valette se trouvent deux passages, l'un pour traverser sur le côté extérieur de la place, l'autre pour aller vers le centre de la place. Ces deux passages ne sont pas bien délimités : les bandes podotactiles qui les signalent sont très proches et leur disposition peut prêter à confusion quant à la position exacte des passages. Cela présente un risque pour les personnes non-voyantes qui pourraient être désorientées par les informations données et pourraient traverser au mauvais endroit, pour se retrouver au milieu de la voie de circulation.

- Contrôler le bon fonctionnement des feux sonores déjà installés, et en installer là où il n'y en a pas, notamment rue Soufflot.
- Veiller à ce qu'aucun obstacle ne se trouve dans la largeur du passage, au début ou à l'arrivée de la traversée.
- Veiller à ce que les délimitations des passages soient précises. L'abaissement des trottoirs et les bandes d'éveil doivent faire la même largeur que le passage, et être bien alignés avec celui-ci.
- Les bandes d'éveil doivent être de qualité suffisante pour qu'elles ne s'abîment pas et ne disparaissent pas à l'usure.
- Pour le cas particulier de la rue Valette, se reporter au schéma ci-dessous :

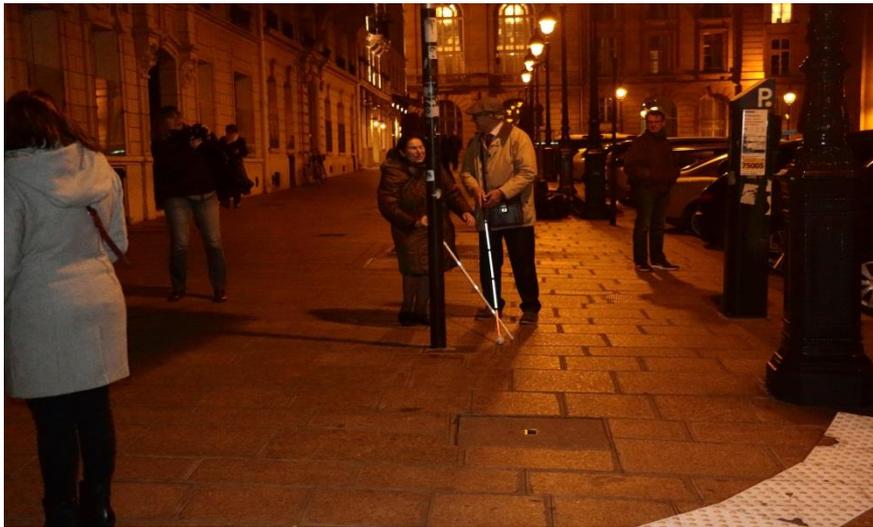
- Les obstacles au milieu des trottoirs

Sur le trottoir entre la rue Clotaire et la rue d'Ulm, un panneau de signalisation a été installé vers le centre du trottoir, loin de la bordure. Il représente un obstacle imprévisible pour les personnes non-voyantes qui risquent d'entrer en collision avec lui. Il conviendrait de le déplacer pour le placer en bordure de trottoir, dans l'alignement des lampadaires.

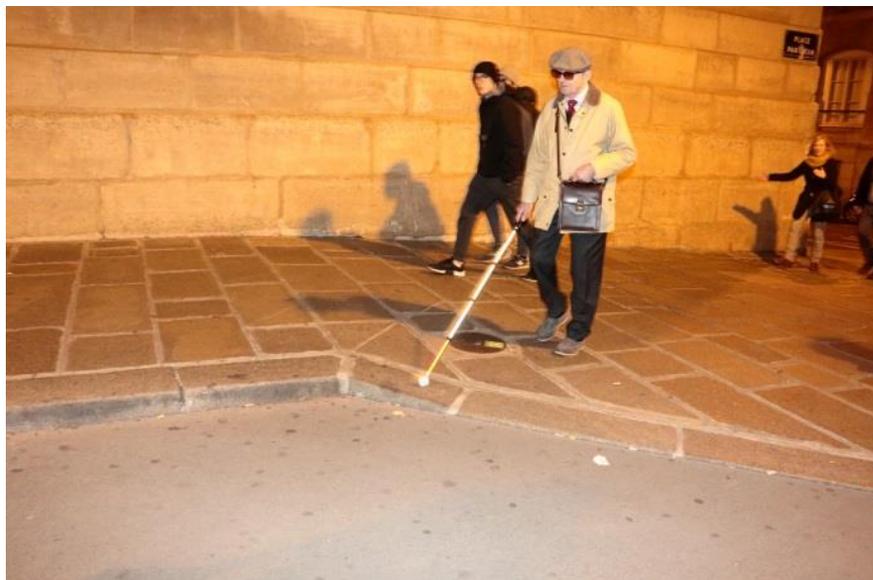
- Différences de niveaux

Un autre problème posé par les trottoirs de la place concerne les différences de niveaux, en particulier devant la Bibliothèque Sainte Geneviève, où le trottoir est divisé en deux parties, avec une marche au milieu. Cette marche n'est pas signalée, il n'y a pas de bande d'éveil, ce qui représente un danger pour les personnes non-voyantes. De plus, le changement de revêtement du sol, et le passage des pavés à un revêtement lisse peut être perturbant et désorientant pour les personnes non-voyantes.

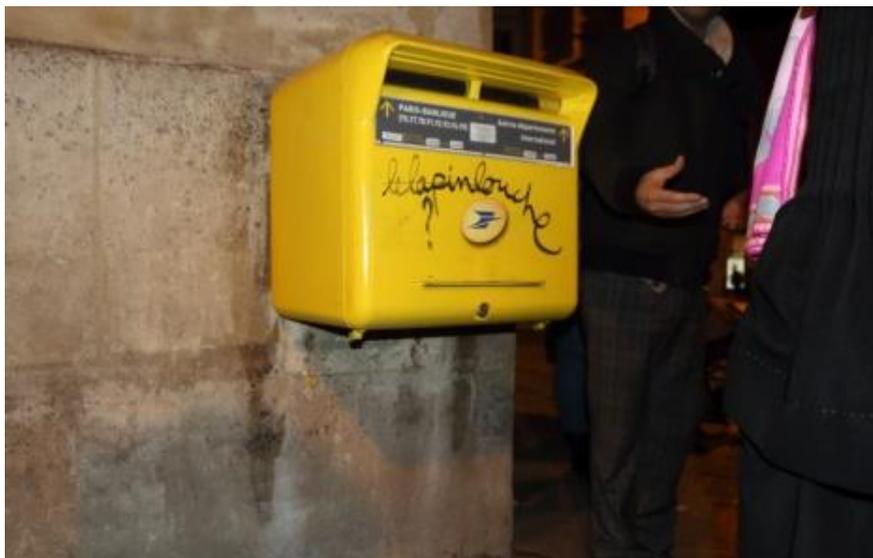
- Boîte aux lettres sur la façade de la mairie

Cette boîte aux lettres pose problème car elle se trouve sur un angle de la façade, en hauteur, et n'est pas signalée au sol, ce qui signifie qu'il est difficile pour une personne non-voyante de la détecter, et qu'il y a donc un risque de collision. Il conviendrait de déplacer cette boîte aux lettres, ou du moins d'installer une barrière pour la signaler.
