# COMPTE RENDU DE LA REUNION DE LA COMMISSION ACCESSIBILITE

## MARDI 18 JUIN 2018

**ORDRE DU JOUR** : Présentation du Parcours fauteuil – Maison Sainte Germaine

# Le groupe de l'atelier présente les difficultés rencontrées sur l'accessibilité de la voirie dans le 15ème arrondissement de Paris

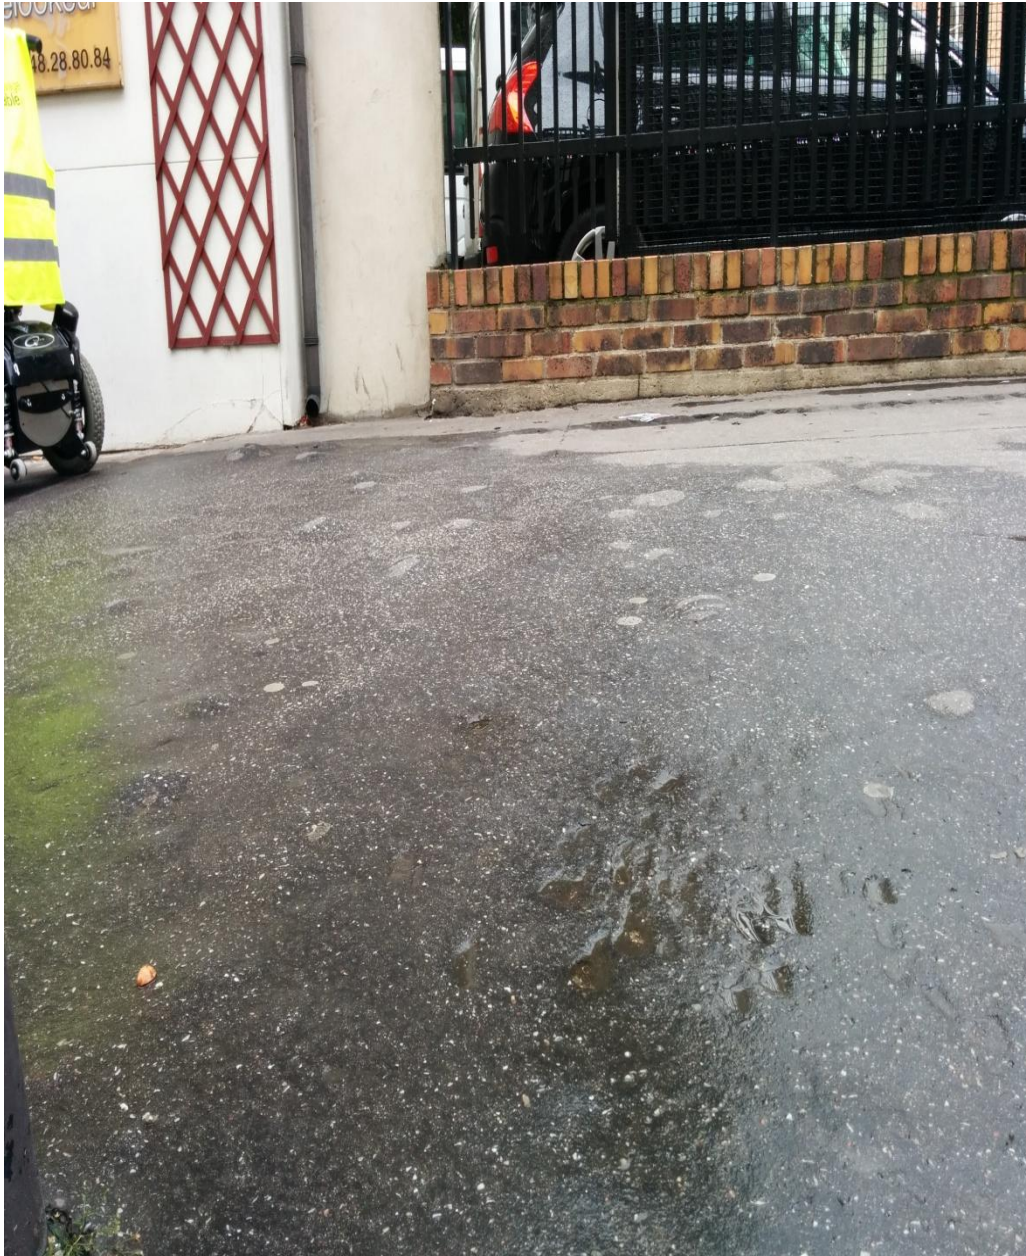
56 rue Desnouettes

Chaussée déformée

Mettre le sol à plat (remettre du goudron)

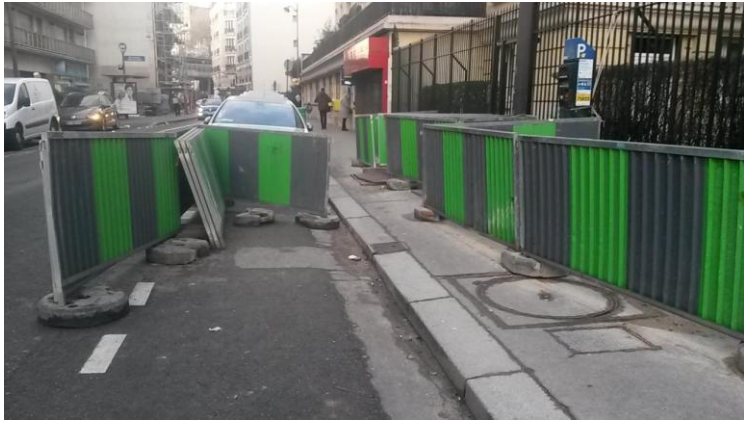
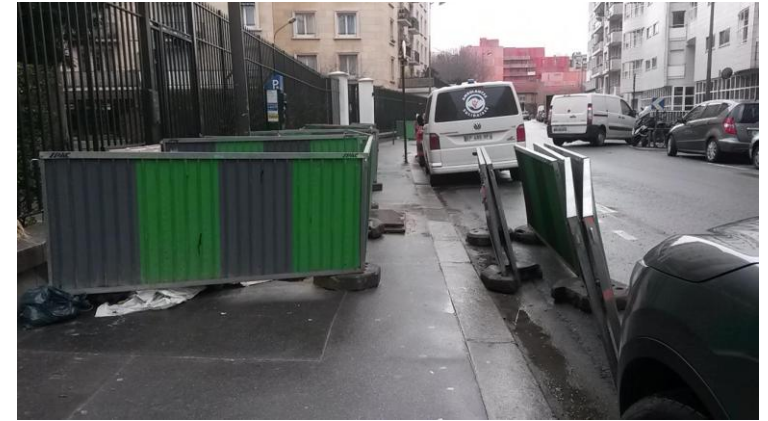
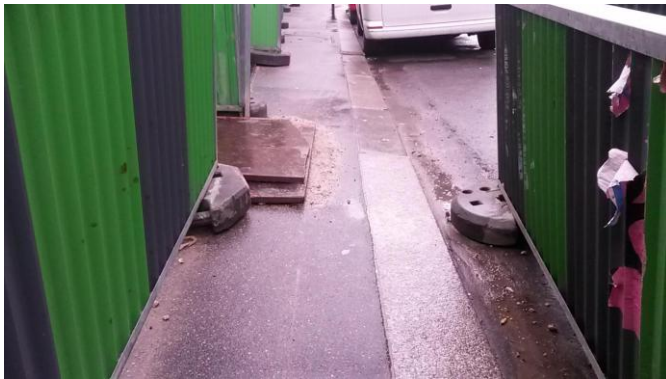
68 rue Desnouettes

## Observation

Travaux sur le trottoir non accessible pour les personnes en situation de Handicap

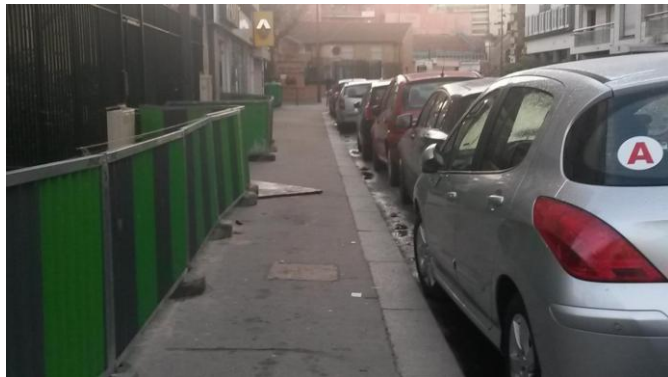
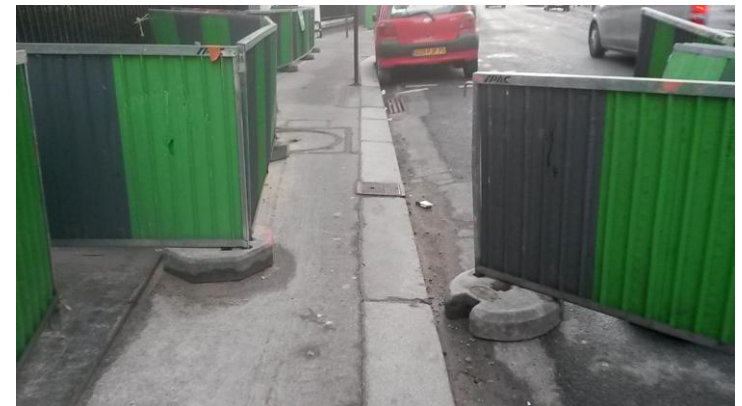
66 rue Desnouettes en face du  
59 rue Desnouettes  
Paris 15<sup>ème</sup>

## Observations

Chaussée déformée

Sortie de véhicule, boule non contrastée

Poteaux défectueux

## Propositions

Mettre le sol à plat (chaussée déformée)

Reconsolider la base du poteau

Peindre la boule en blanc

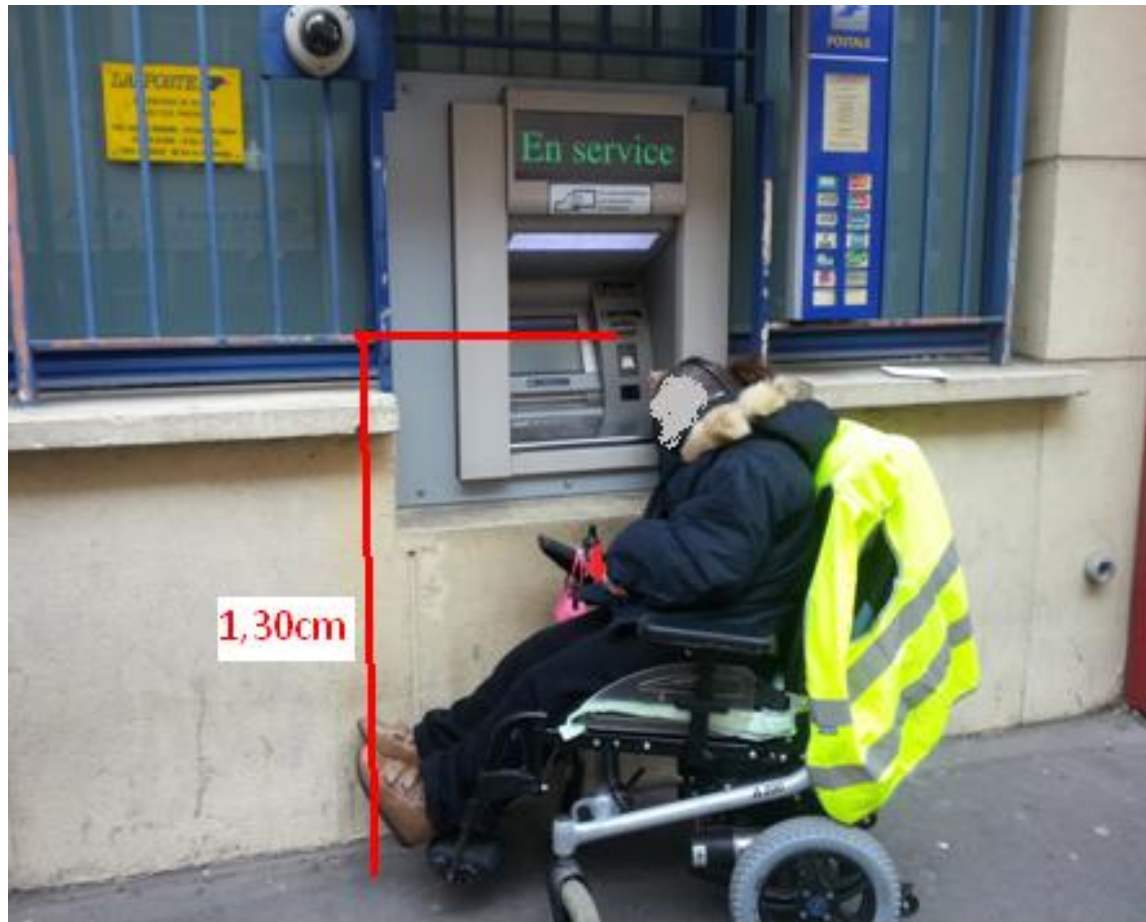
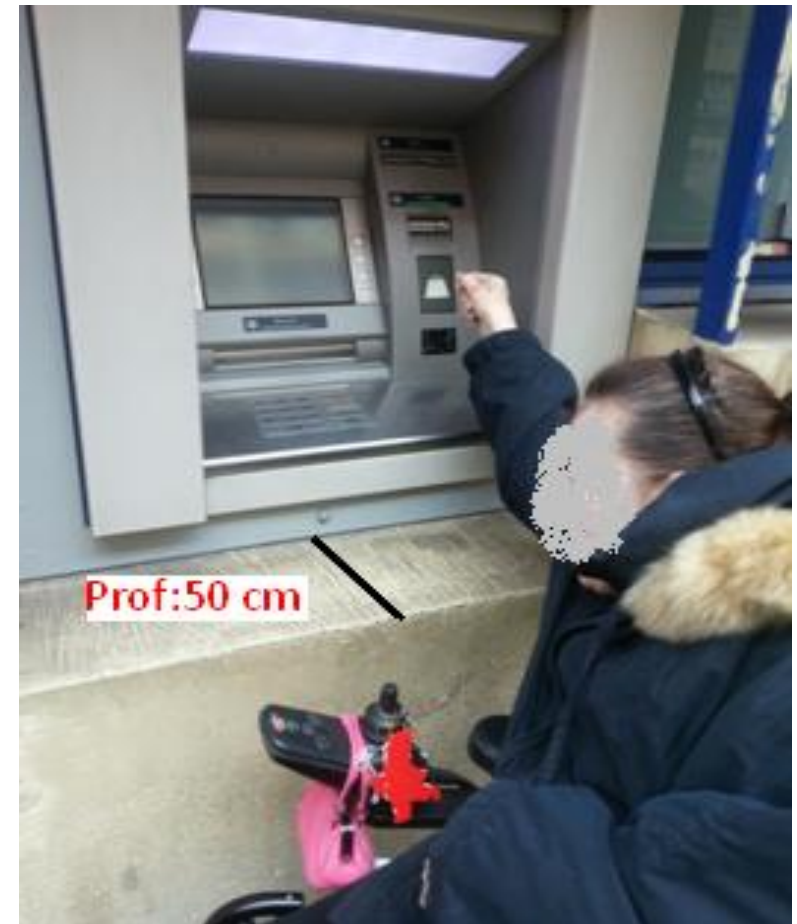
Bureau de Poste rue Desnouettes  
en face du 63 rue Desnouettes

Profondeur du distributeur de billets

Hauteur pour insertion de la carte : le rebord gêne l'accès

Rampe d'accès avec faible inclinaison + plateforme + rambarde de protection

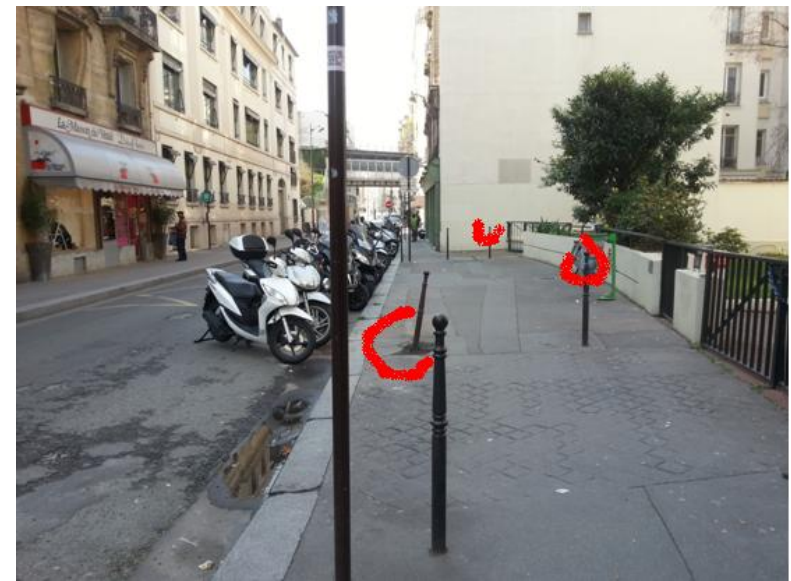
74 rue Desnouettes paris 15<sup>ème</sup>

sortie de véhicule boule non contrastée

Poteau défectueux

Peindre les boules des poteaux en blanc

Reconsolider la base poteaux

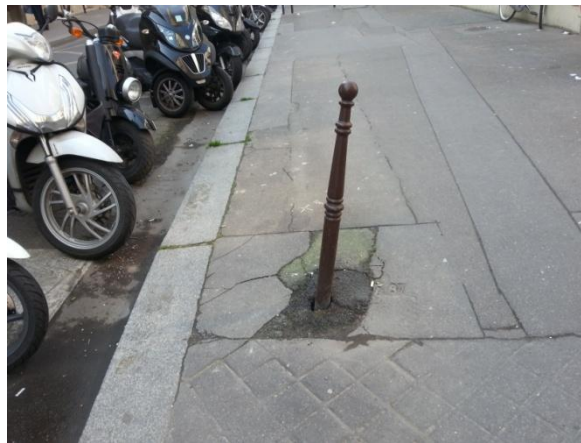
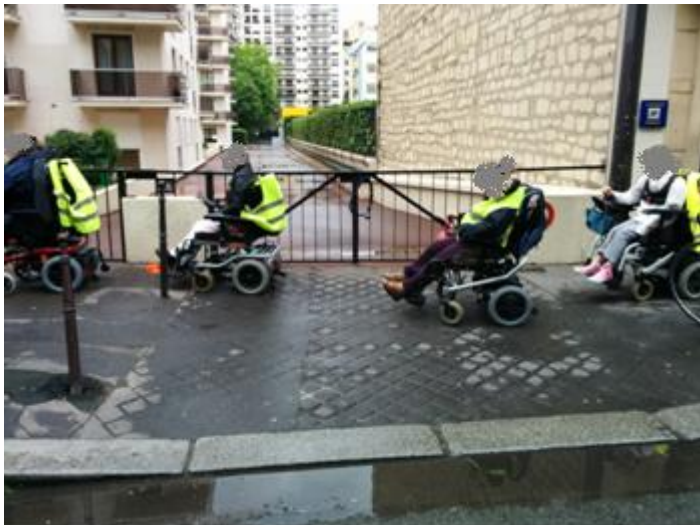
## Observations

## Propositions

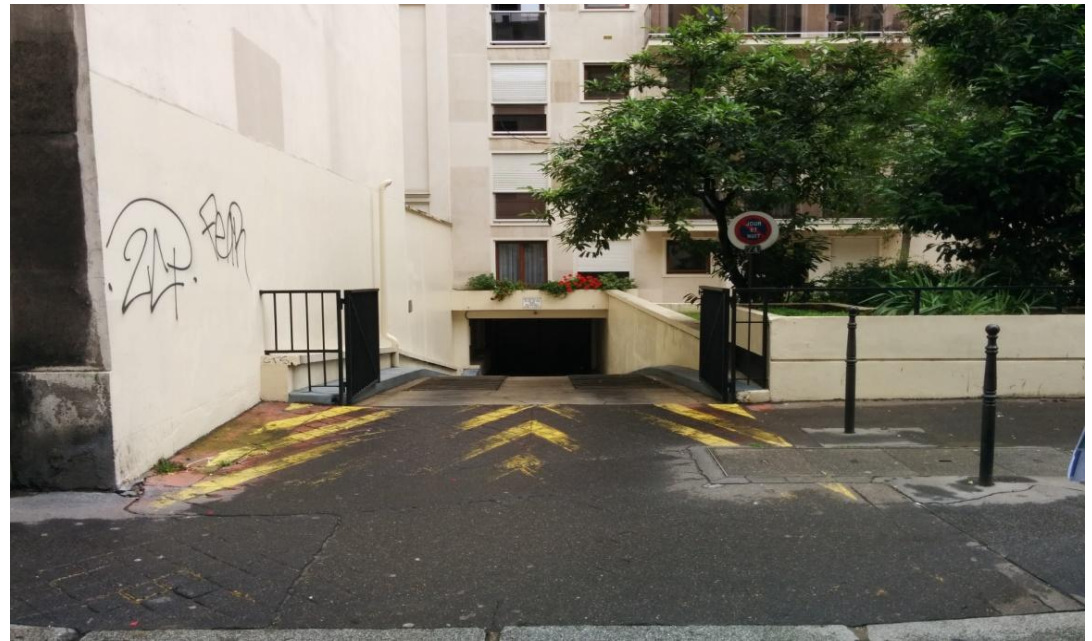
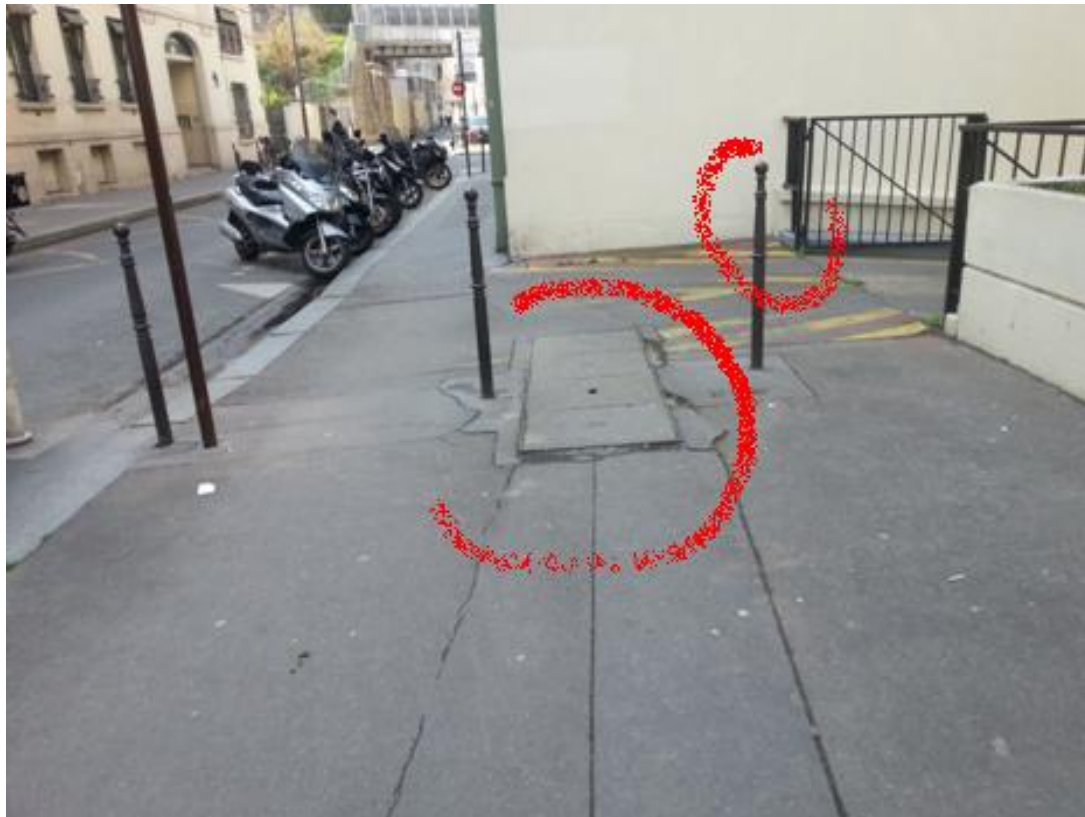
74 rue Desnouettes  
rue Desnouettes

Sortie de parking

Poteaux sans boule contrastée

Déformation de la chaussée

Contraster les boules des poteaux en blanc

Retracer les ligne de jaunes marquage au sol (sortie de parking)

Réparer la chaussée défectueuse

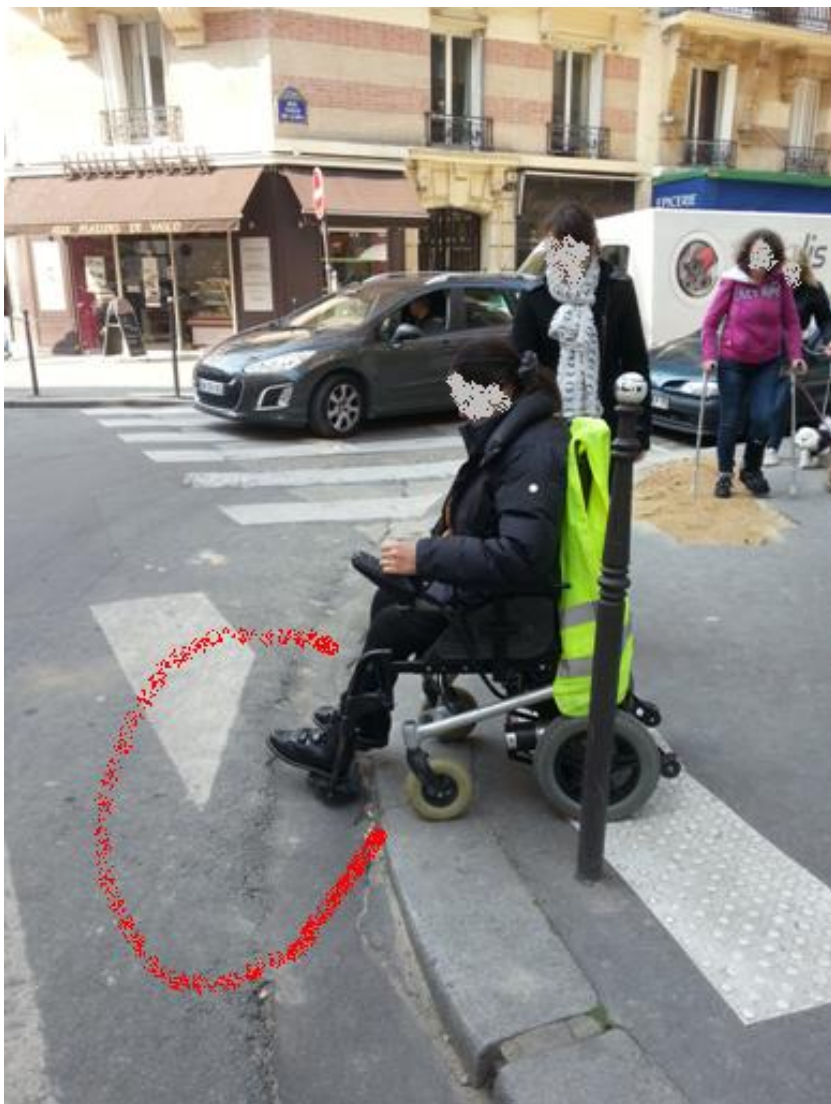
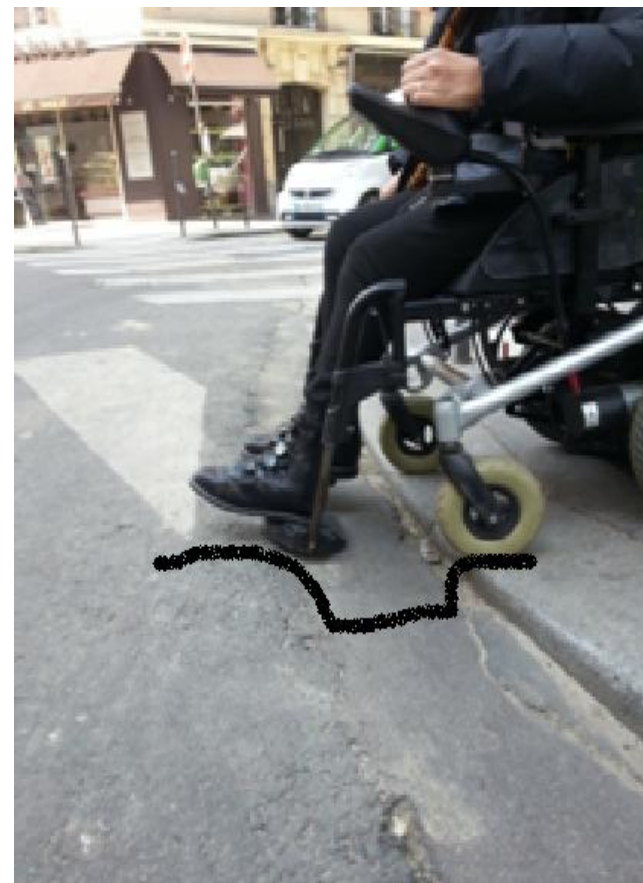
Croisement rue Vasco de Gama et  
rue Desnouettes

Trottoir trop haut

Pente montante trop inclinée

Aplanir la chaussée ou installer une petite grille pour que l'eau circule en dessous

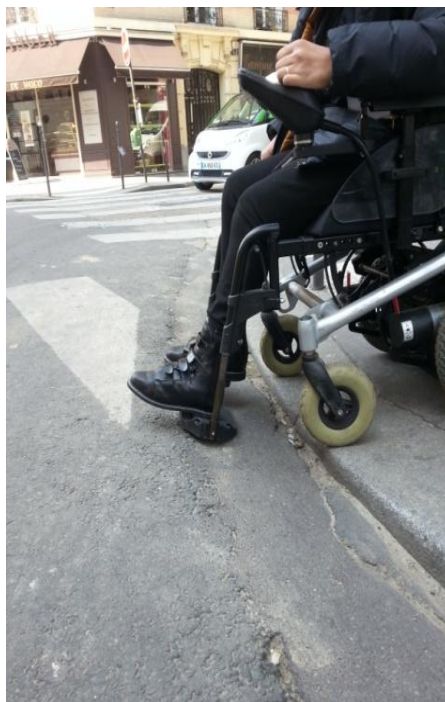
## Observations

## Propositions

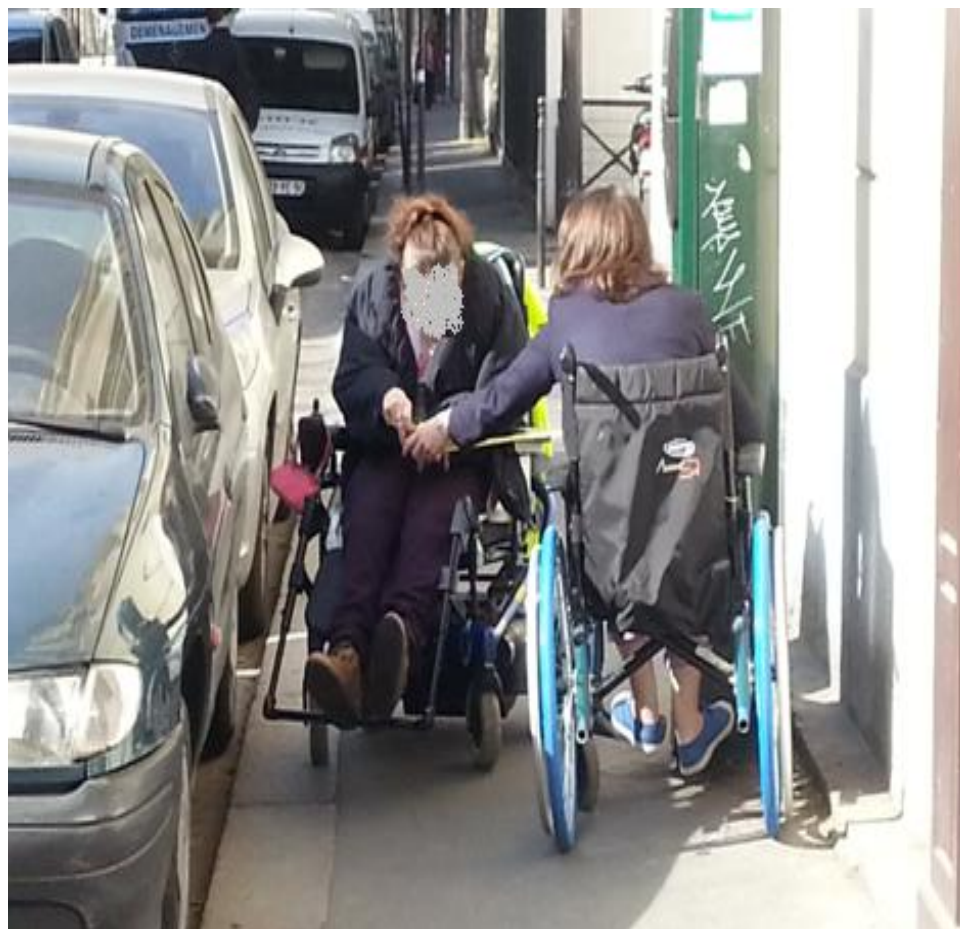
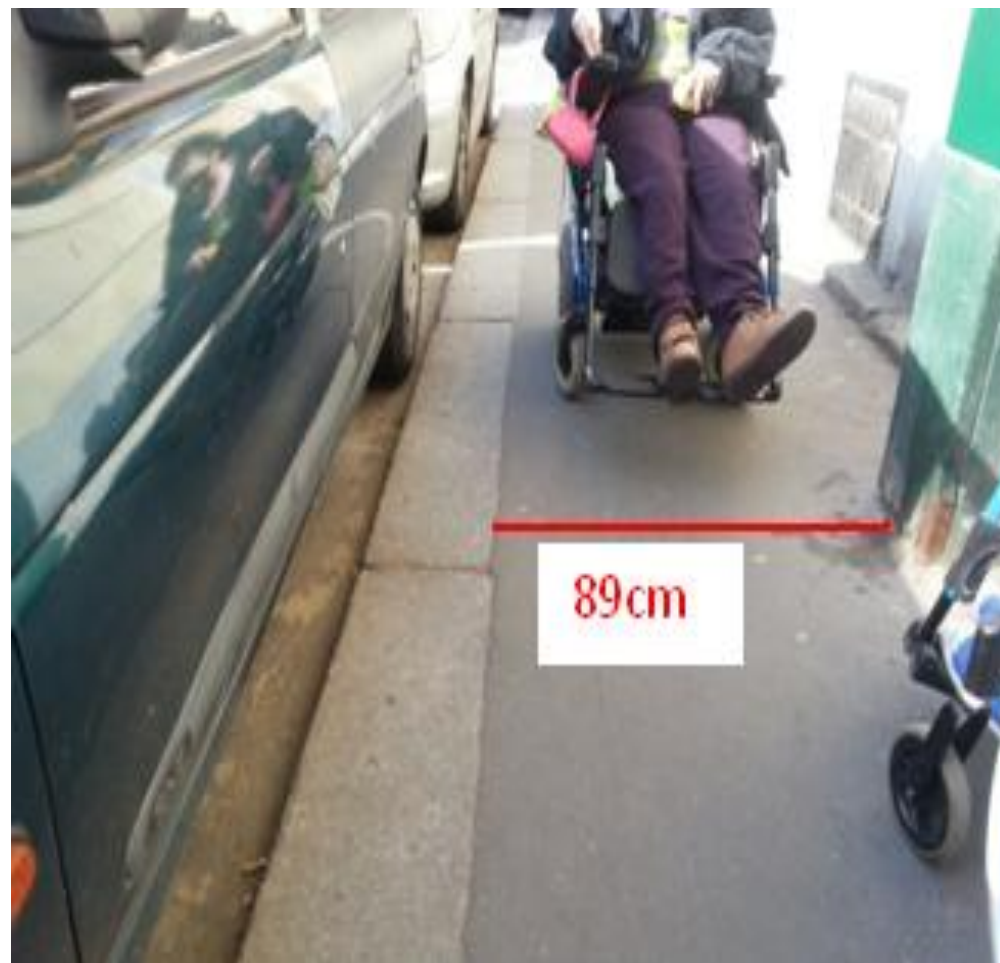
82 rue Desnouettes

Réduction du trottoir dû à la position de l'horodateur

Déplacer l'horodateur au 84 rue Desnouettes ou vers la boulangerie

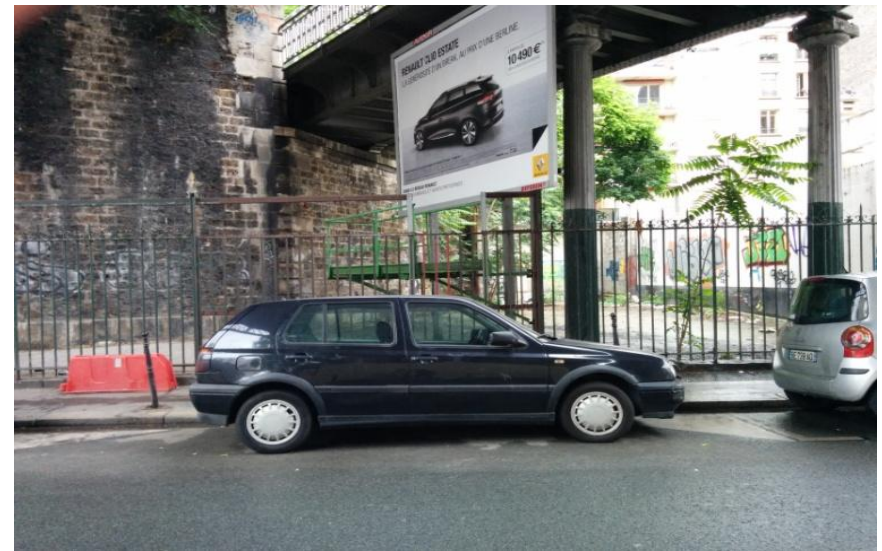
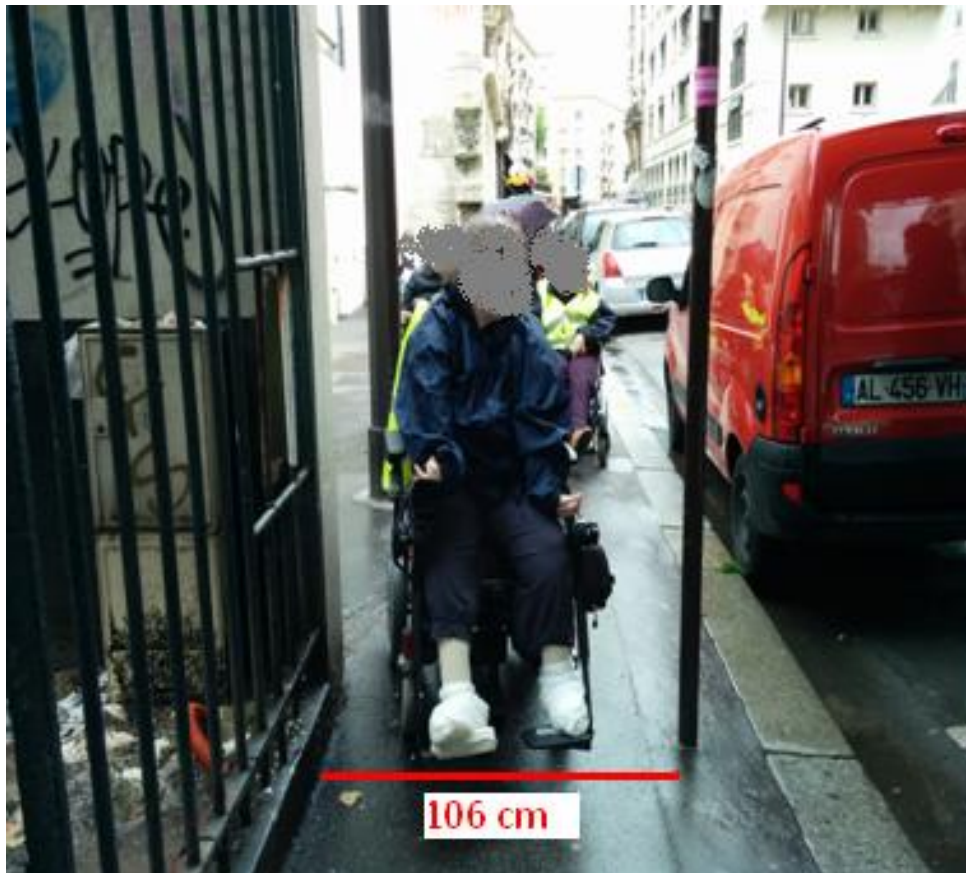
84 Rue Desnouettes et croisement  
rue Vasco de Gama et rue  
Desnouettes

Réduction de la voie due au poteau

- Déplacement du poteau
- Mettre en fonctionnement l'indicateur de vitesse

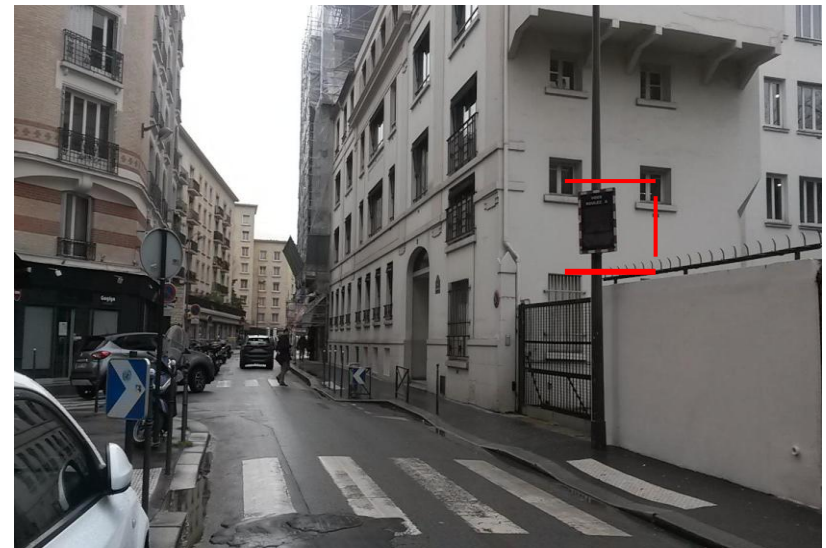
## Observation

## Proposition

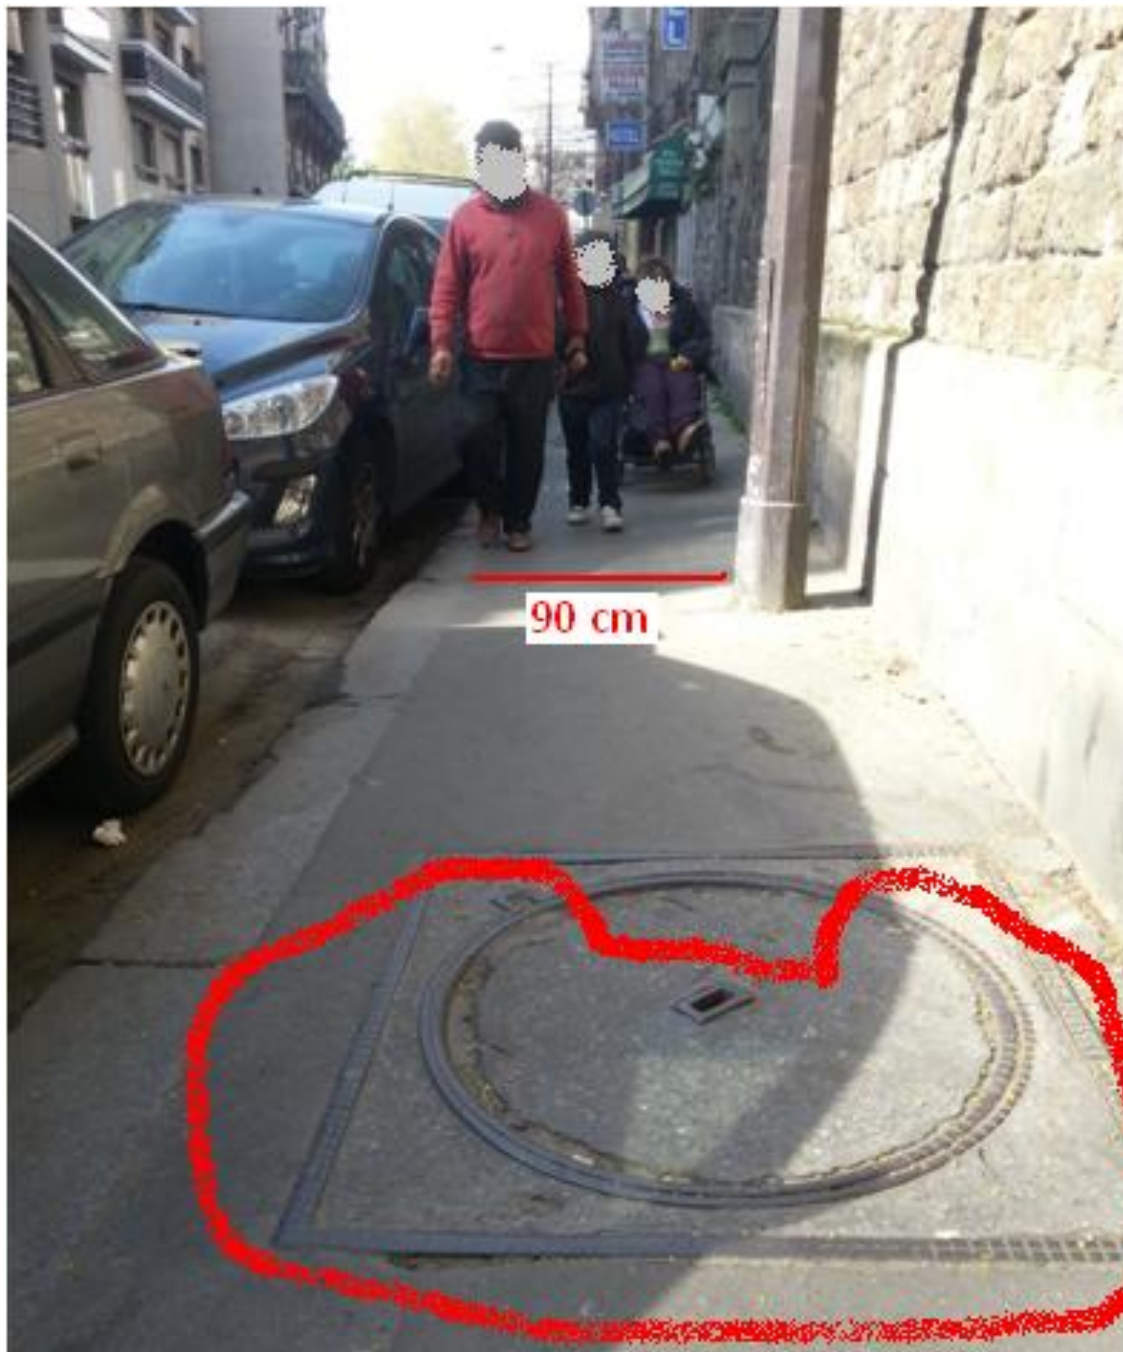
Rue Desnouettes en face du  
77 rue Desnouettes

Réduction de la voie due au poteau

Plaque d'égout défectueuse

Enlever le poteau et mettre un « demi- lampadaire »

Ré-aplanir la plaque d'égout

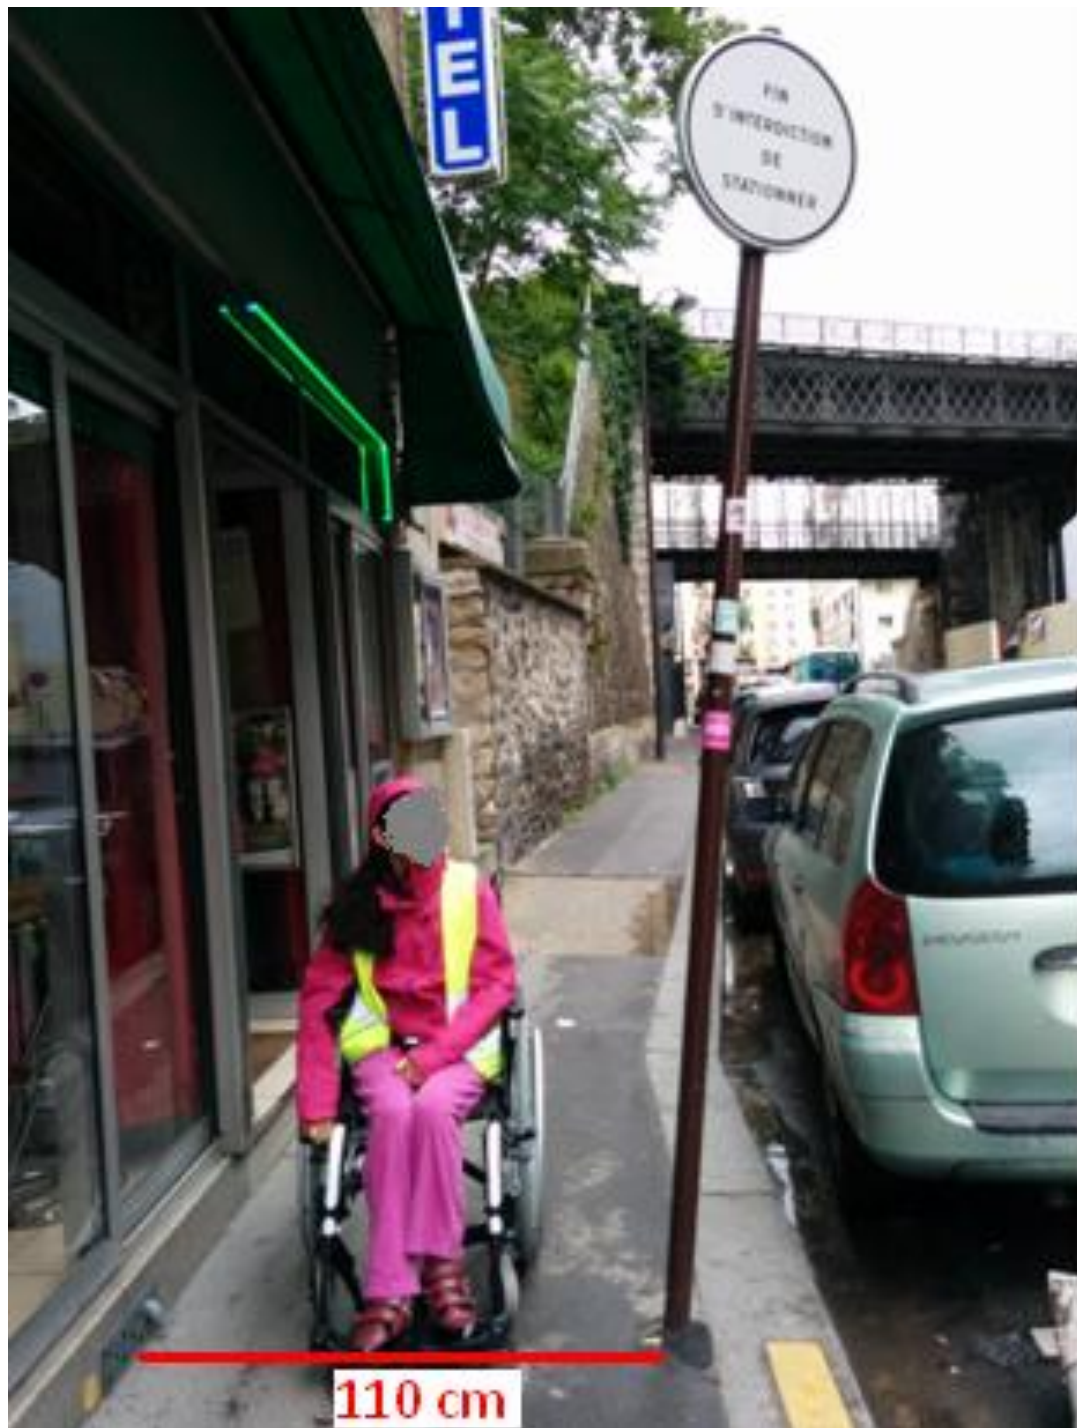
## 88 Rue Desnouettes

Réduction de la voie due au poteaux

Déplacement du poteaux

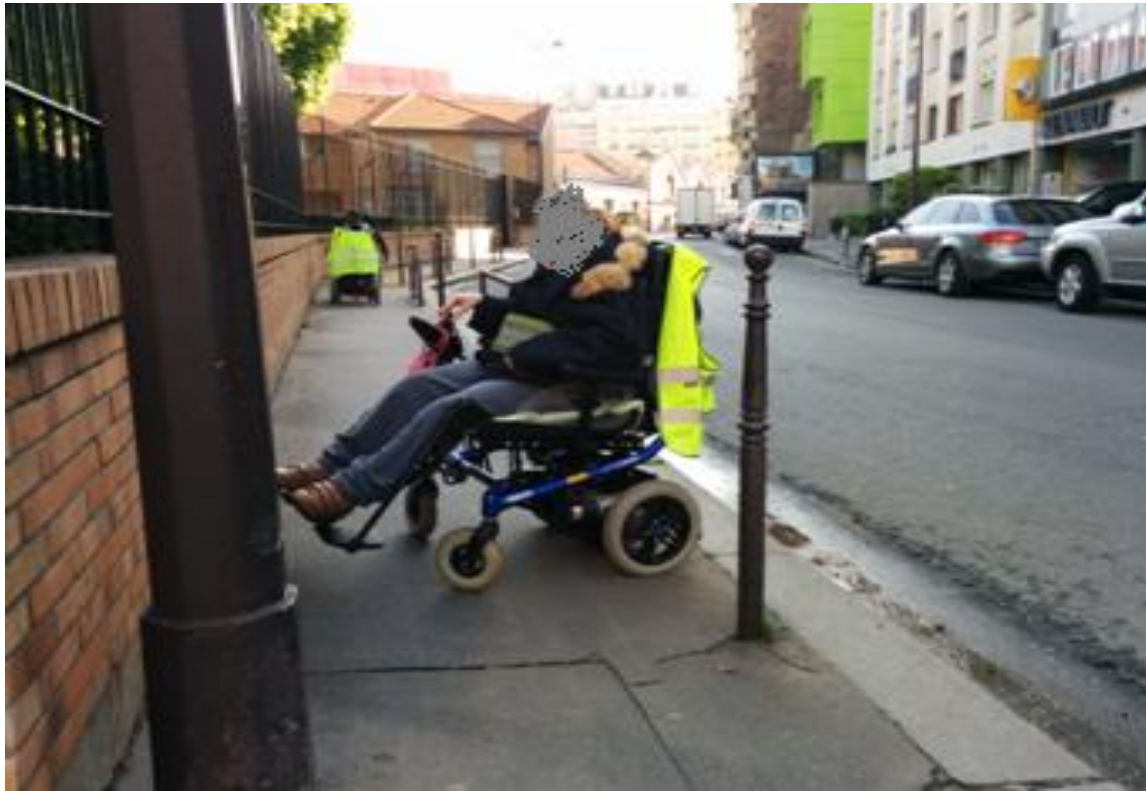
56 rue Desnouettes, juste après la  
sortie de Ste Germaine

Présence de 2 poteaux, réduisant la largeur du trottoir

On ne peut pas se retourner en fauteuil et on peut pas se croiser

Déplacer le lampadaire

Agrandir le trottoir

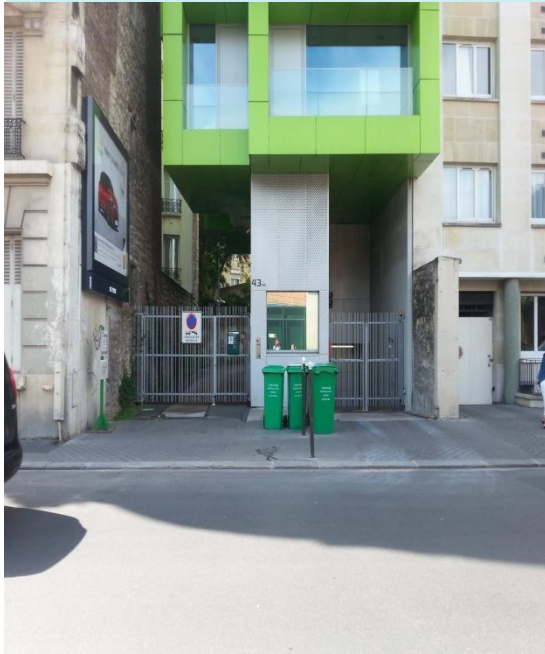
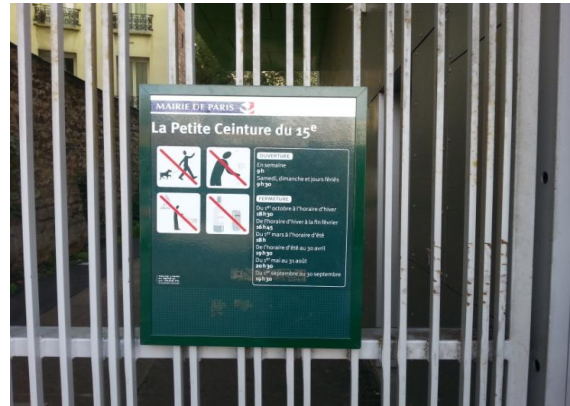
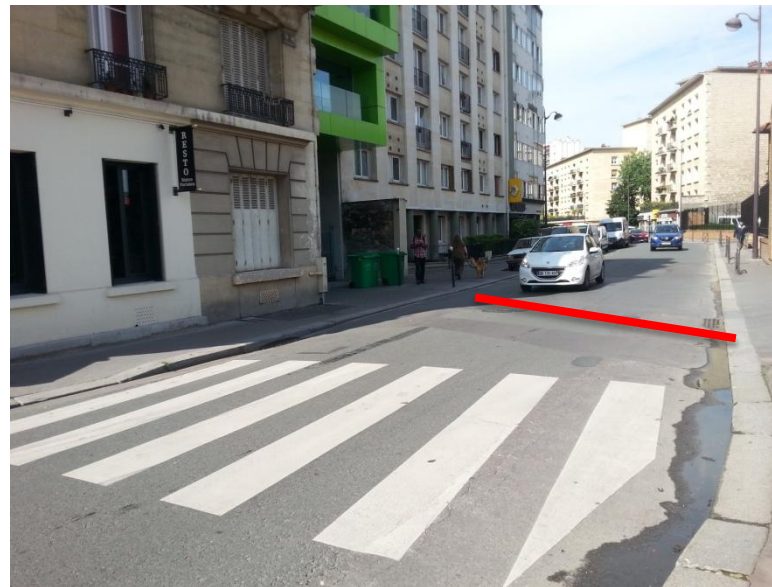
43 rue Desnouettes: en face du  
croisement Auguste Chabrières  
rue Desnouettes

## Observation

Quand on veut traverser pour accéder a la petite ceinture les voitures ne s'arrêtent pas et roulent souvent vite

## Proposition

- Mettre un ralentisseur
- Mettre un deuxième passage piéton entre celui-ci et celui qui est situé à la rue Vasco de Gama

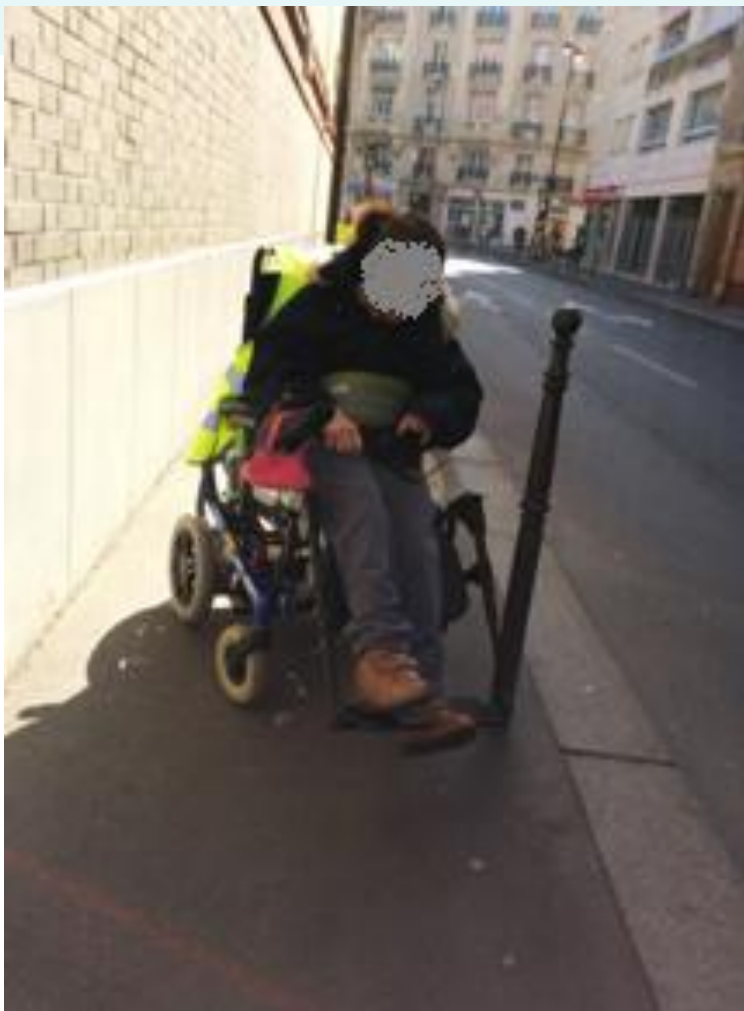
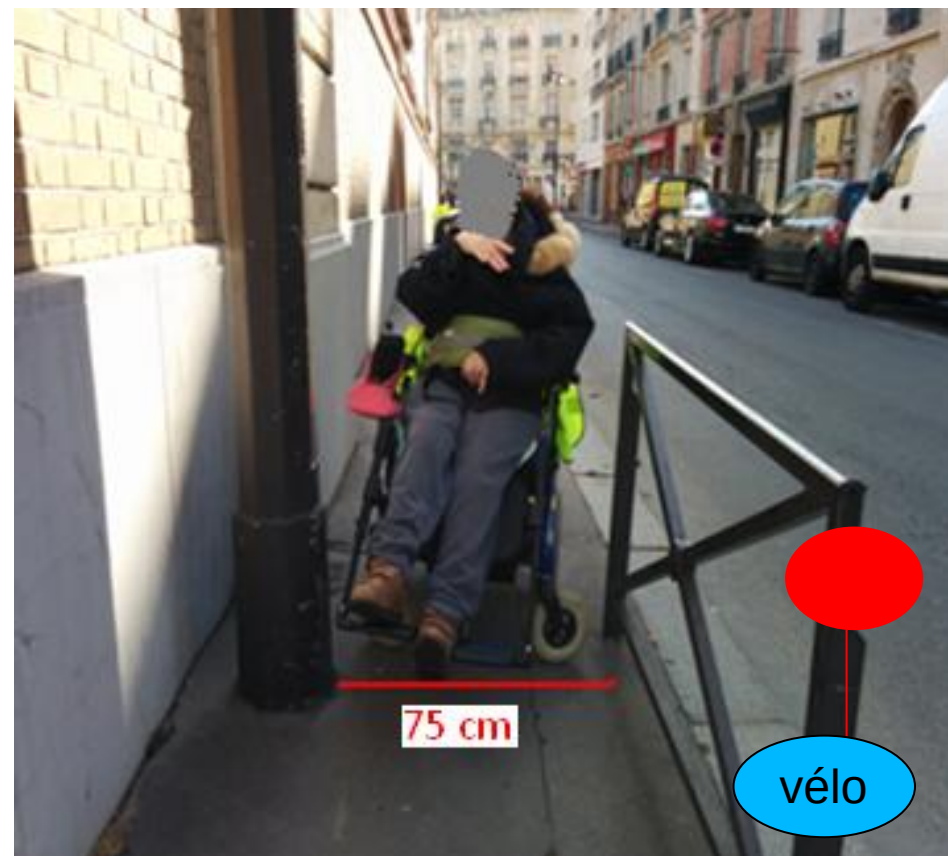
Rue Desnouettes: en face au  
croisement Auguste Chabrières  
Rue Desnouettes

Réduction du trottoir due aux poteaux

-Présence régulière de vélos accrochés au barrières

On ne peut pas se retourner en fauteuil et on peut pas se croiser

Enlever le poteau et mettre un « demi- lampadaire »

Agrandir le trottoir

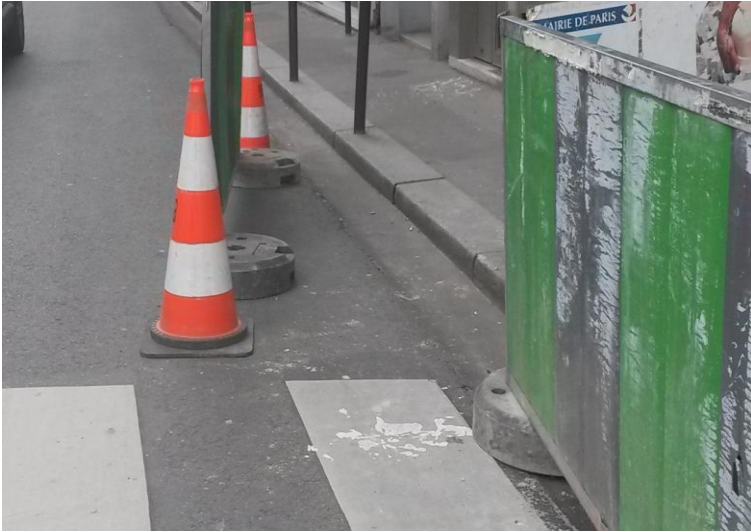
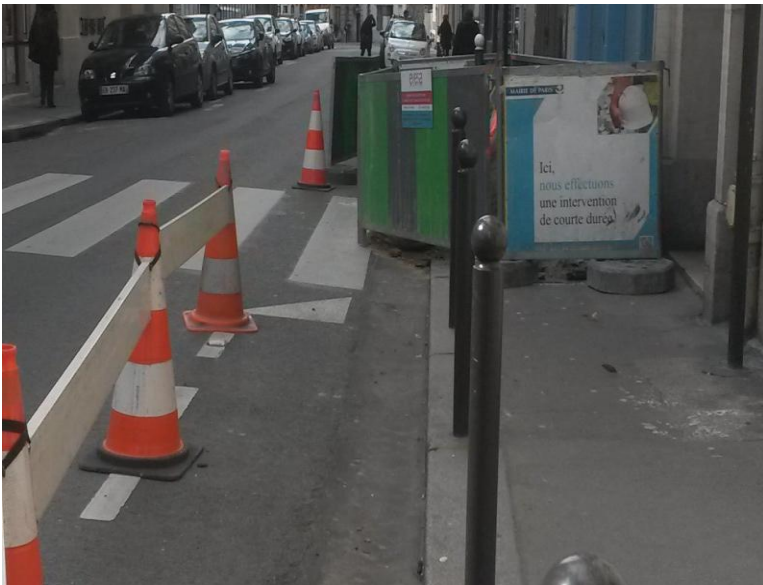
## 16 rue Desnouettes

### Observation

Travaux sur le trottoir non accessible pour les personnes en situation de Handicap

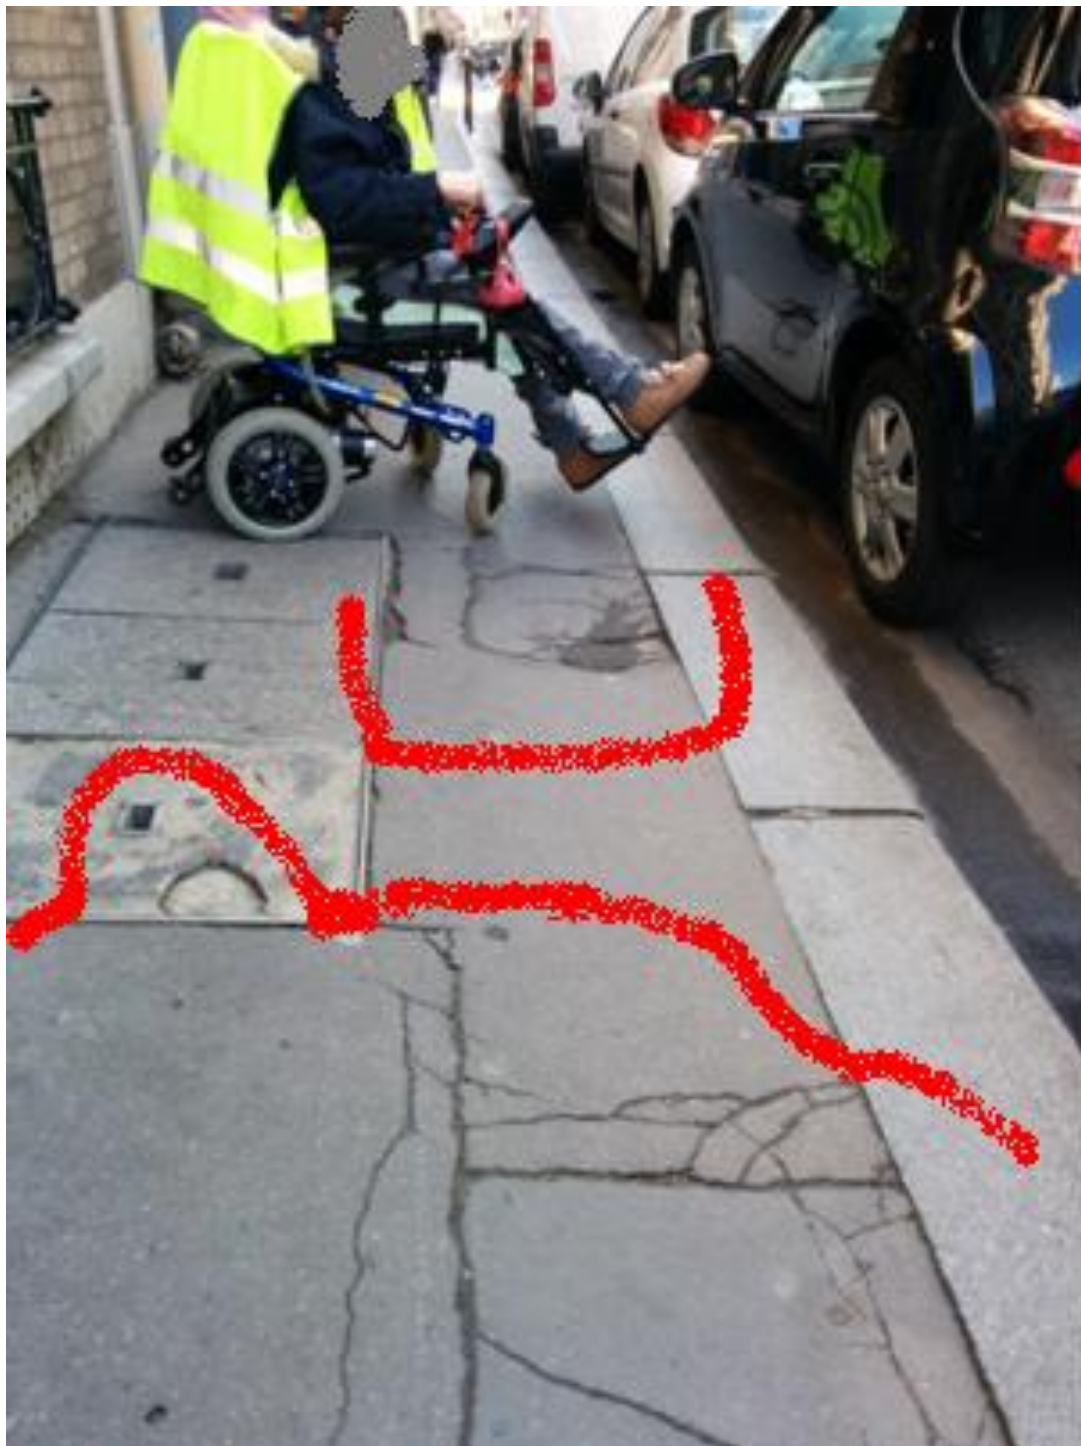
Déformation du trottoir

Aplanir le trottoir

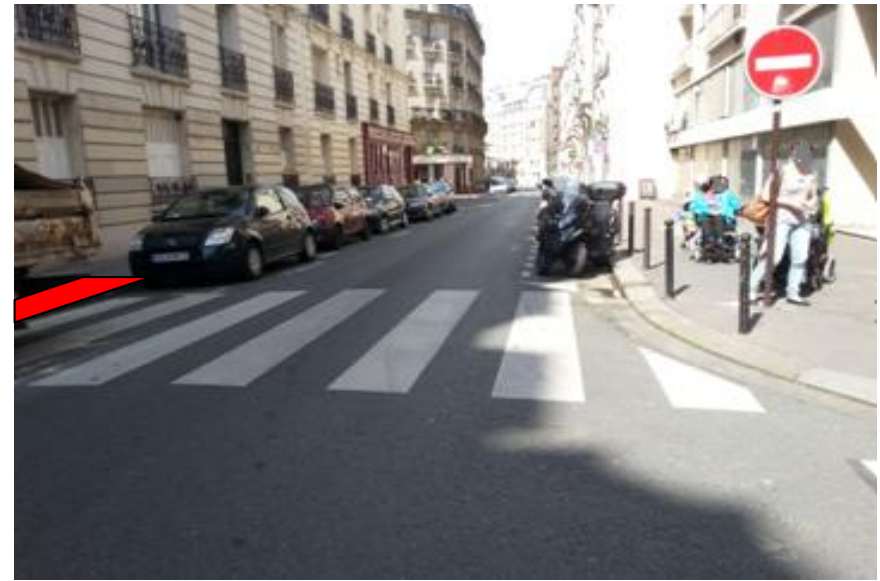
## 7 Rue Desnouettes

Chaussée trop haute

Trottoir non accessible

Manque de bande de guidage tactile

Abaisser la chaussée afin de rendre accessible

Installer une bande de guidage tactile
