# COMPTE RENDU DE LA REUNION DE LA COMMISSION ACCESSIBILITE

## MARDI 18 JUIN 2018

**ORDRE DU JOUR** : Présentation du Parcours fauteuil – Maison Sainte Germaine

# Le groupe de l'atelier présente les difficultés rencontrées sur l'accessibilité de la voirie dans le 15ème arrondissement de Paris

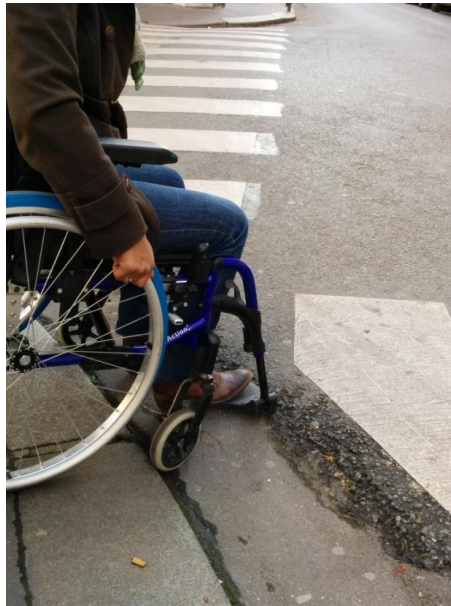
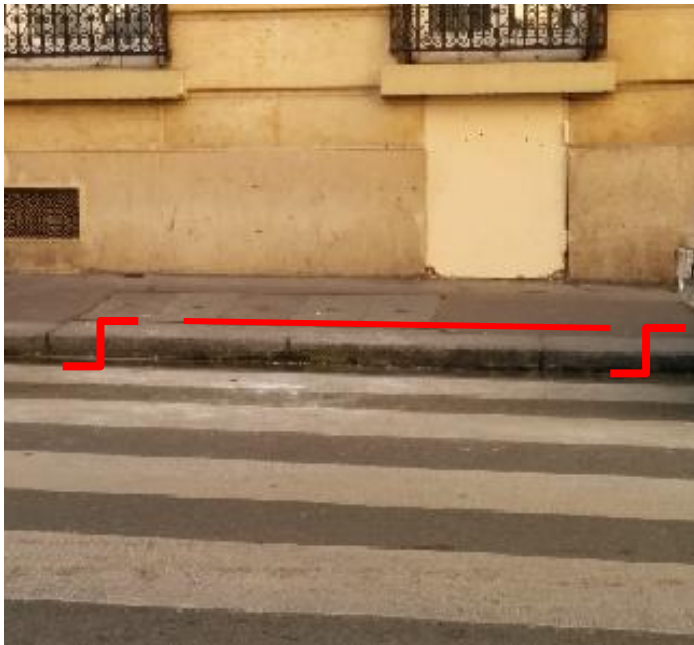
## 7 Rue Desnouettes

## Observations

Chaussée trop haute

Trottoir non accessible

Manque de bande de guidage tactile

## Propositions

Abaisser la chaussée afin de rendre accessible

Installer une bande de guidage tactile

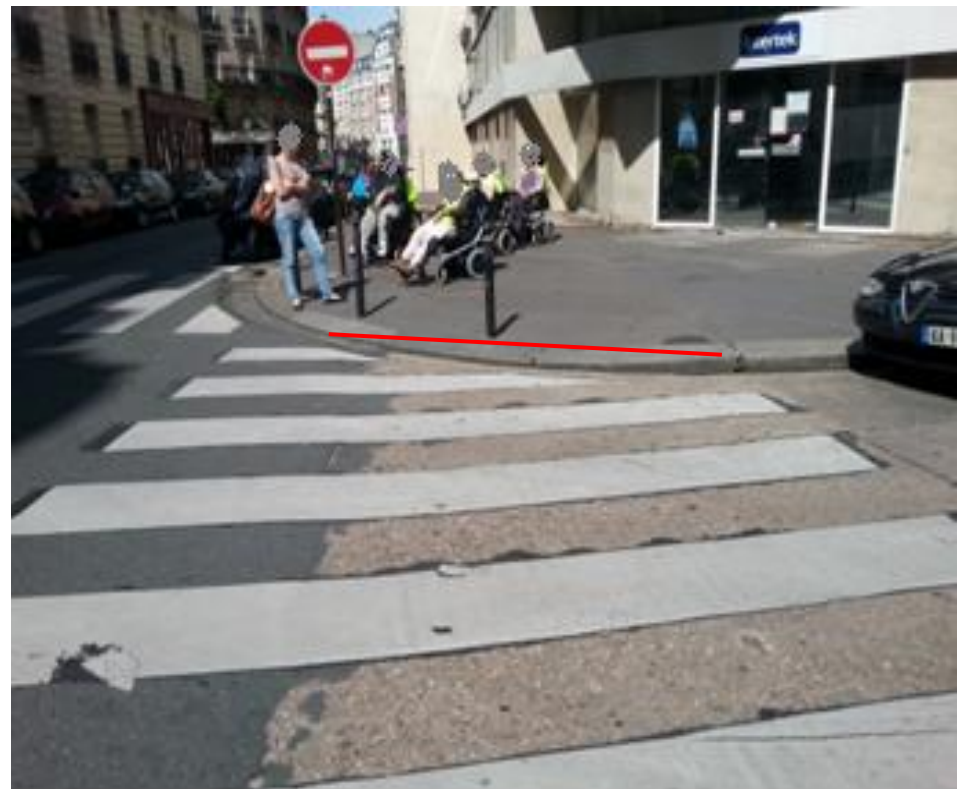
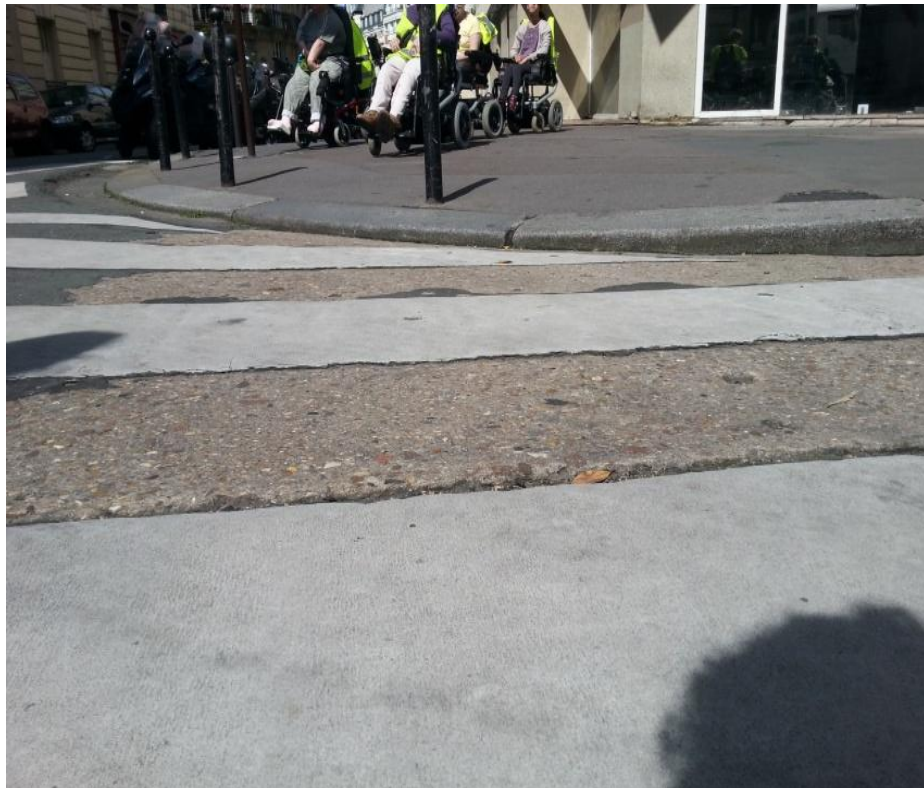
Croisement Rue Desnouettes et  
Rue Feuillère

Trottoir trop haut

Pas de bande de guidage tactile

Déformation de la chaussée

Réduire le trottoir

Mettre une bande de guidage tactile

Aplanir la chaussée

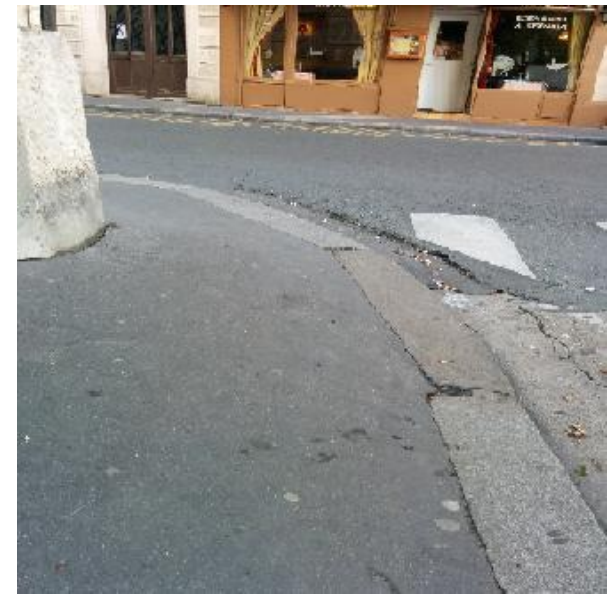
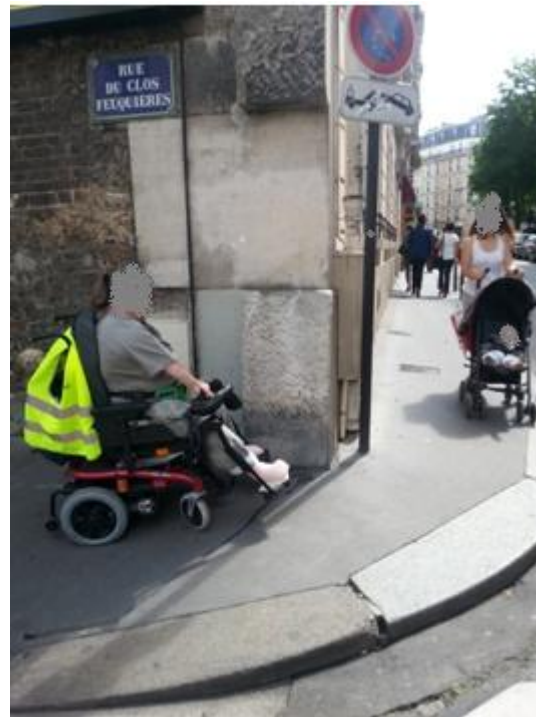
Croisement Rue du clos Feuquières  
et Rue Desnouettes

## Observations

Trottoir en pente et étroit, difficile de monter et tourner avec un fauteuil  
% de dénivelé de la pente

Manque une bande de guidage tactile

## Propositions

Réduire le % de la pente

Mettre une bande tactile

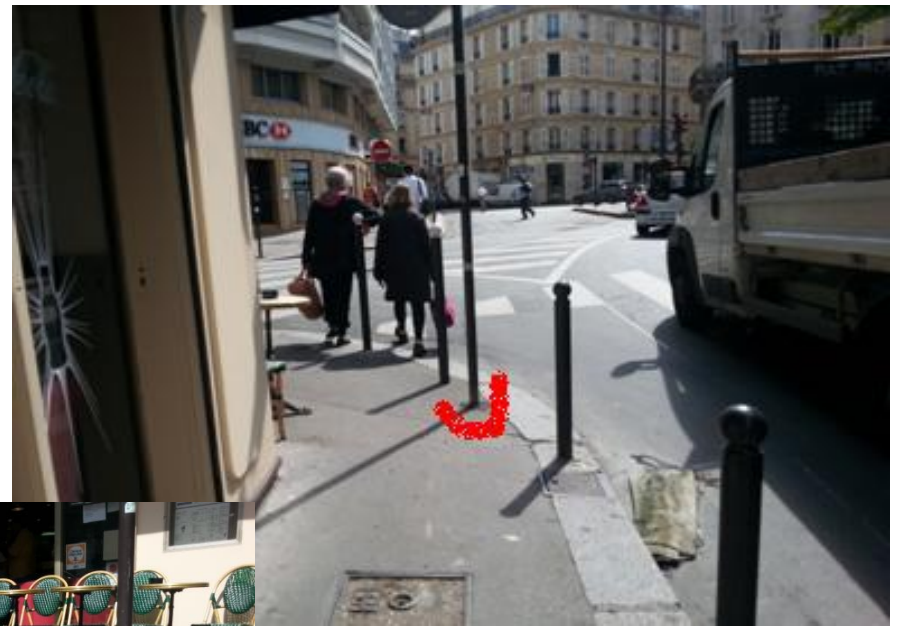
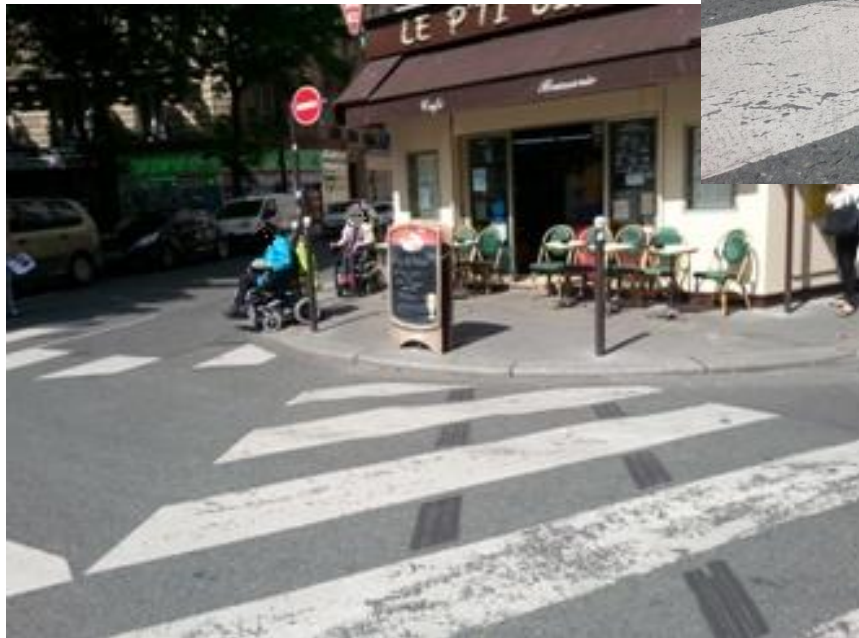
Fin de la rue Desnouettes  
croisement entre la rue  
Desnouettes, la rue st Lambert et  
la rue Vaugirard

Trottoir trop haut

Pas de bande de guidage tactile

Poteau gênant l'accès

Encombrement potentiel du passage par des tables et surtout par un panneau

Réduire le trottoir

Mettre une bande de guidage tactile

Déplacer le poteau

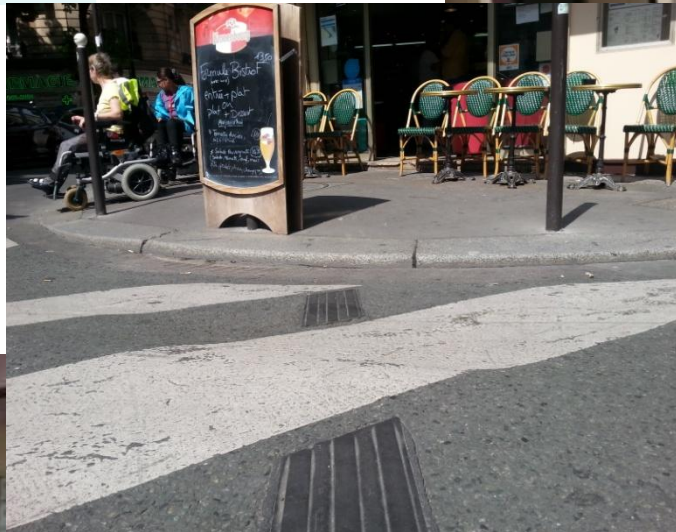
## Observations

## Propositions

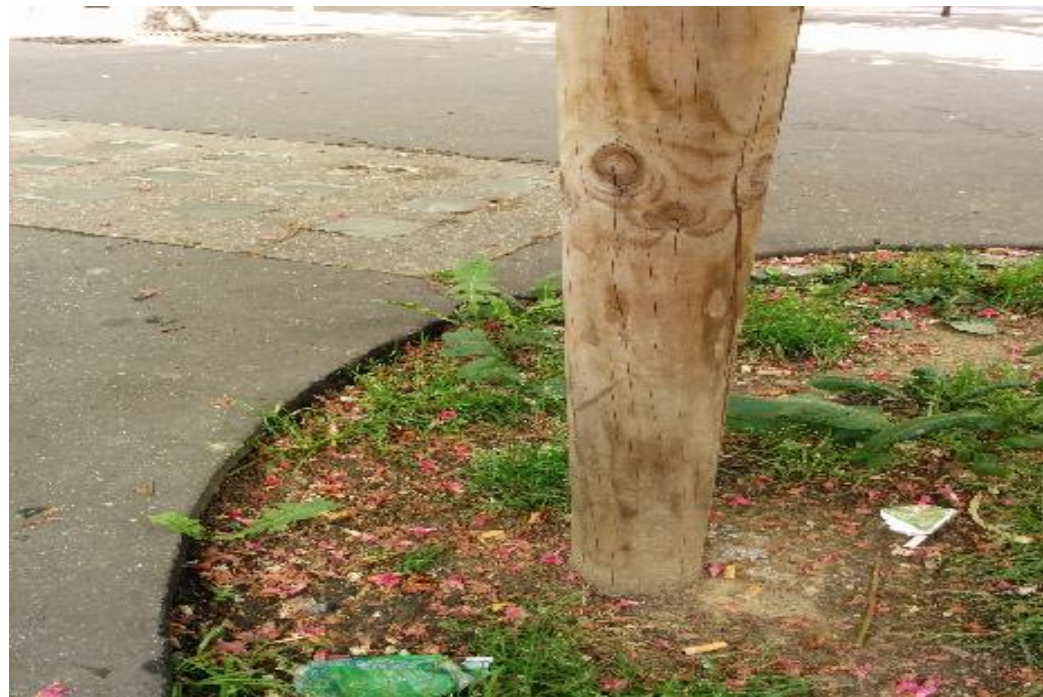
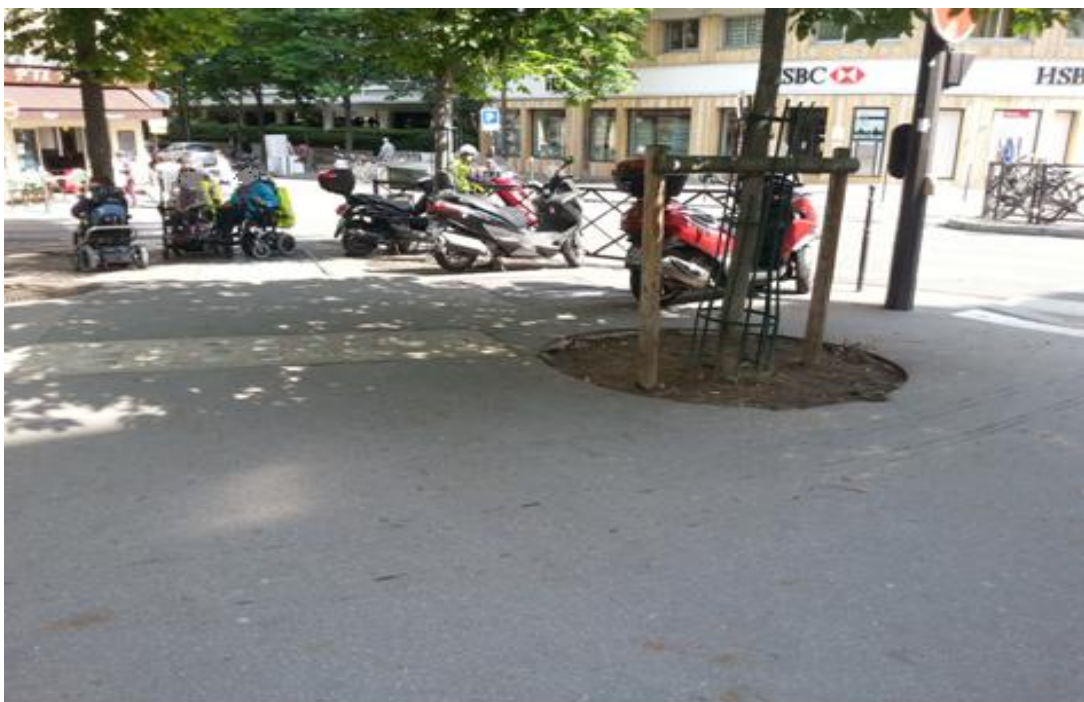
Place Henri Rollet - Croisement rue  
Desnouettes et rue de Vaugirard

Trou = danger pour les fauteuils

Mettre une grille qui relie le tronc de l'arbre au trottoir

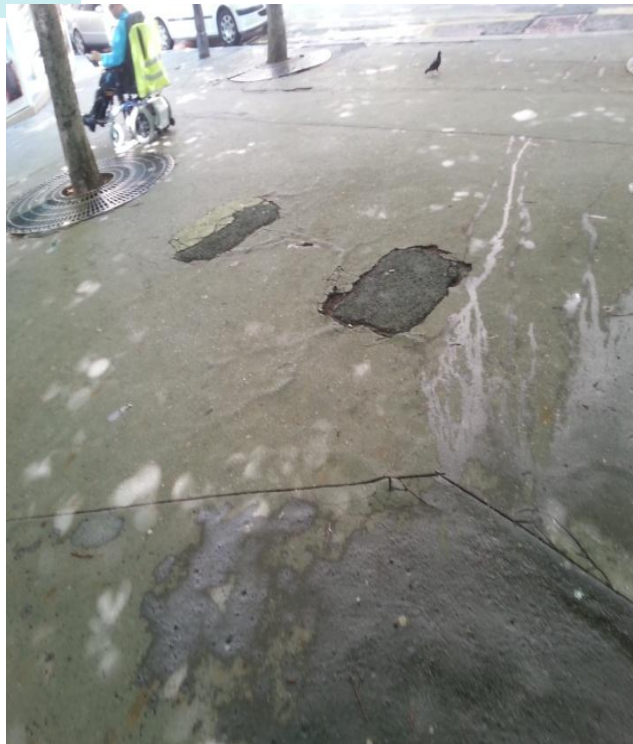
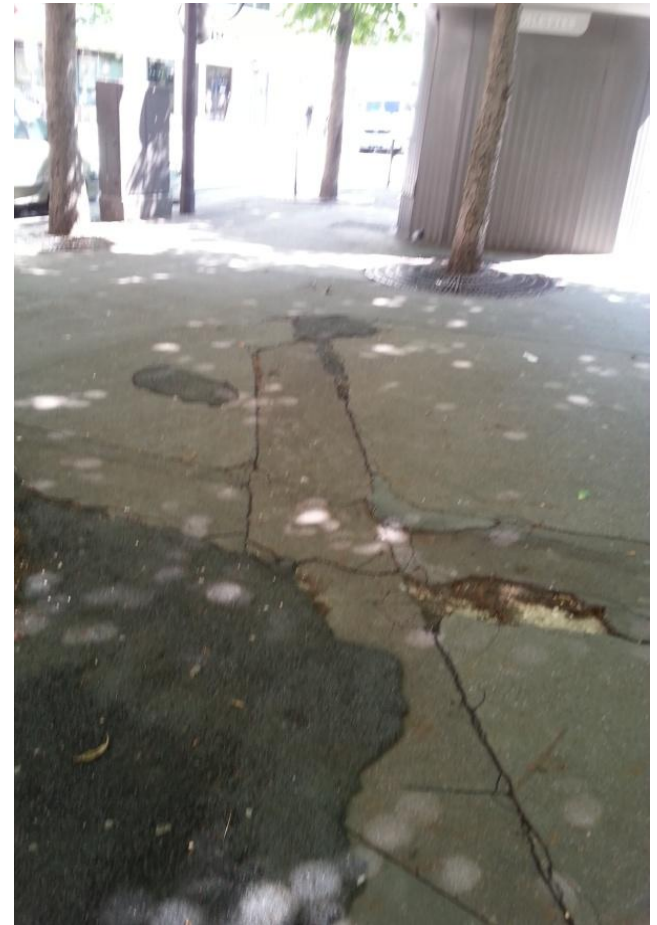
Place Henri Rollet - Croisement rue  
Desnouettes et rue de Vaugirard

### Déformation de la chaussée

Remettre du goudron

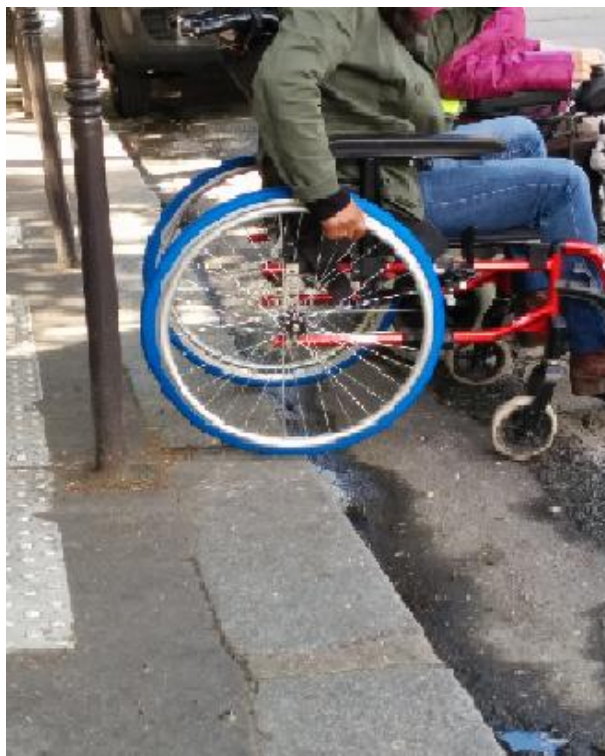
Trottoir trop haut

Déformation de la route

## Propositions

Réduction de la hauteur du trottoir

Colmater les fissures

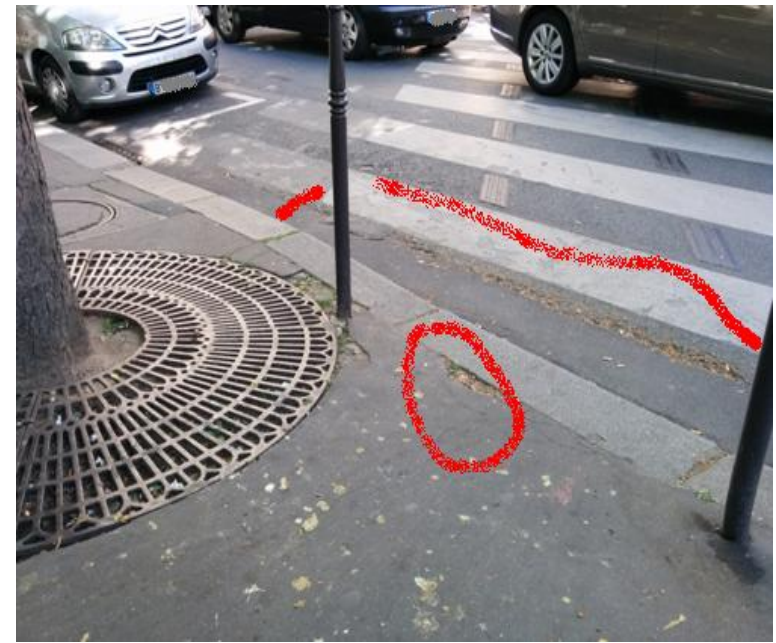
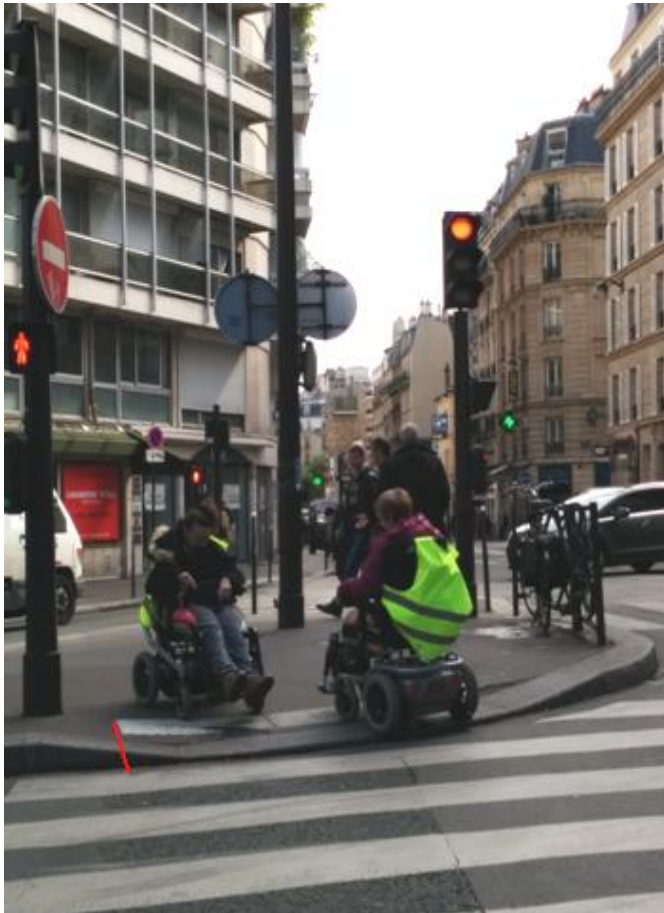
Haut de la rue Desnouettes,  
croisement avec la rue de  
Vaugirard et la rue St Lambert

Trottoir trop haut

Mauvaise indication du contraste tactile

Déformation de la chaussée

Diminuer et aplanir le trottoir

Remettre du goudron

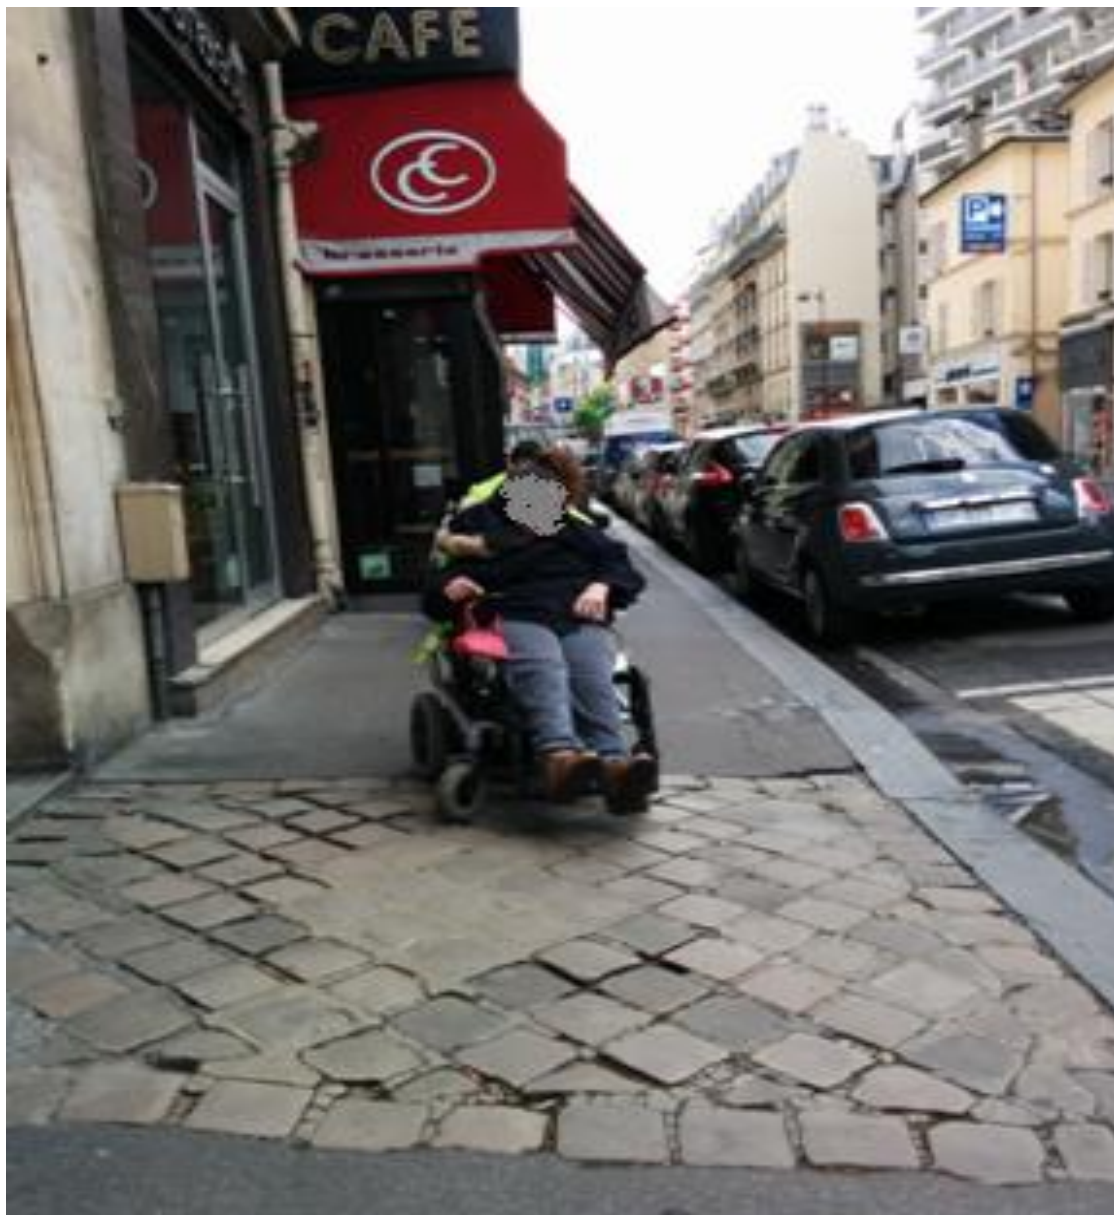
348 rue de Vaugirard 75015 paris

Pavés (les roues du fauteuil se coincent)

Mettre du goudron à la place des pavés ou joindre les pavés

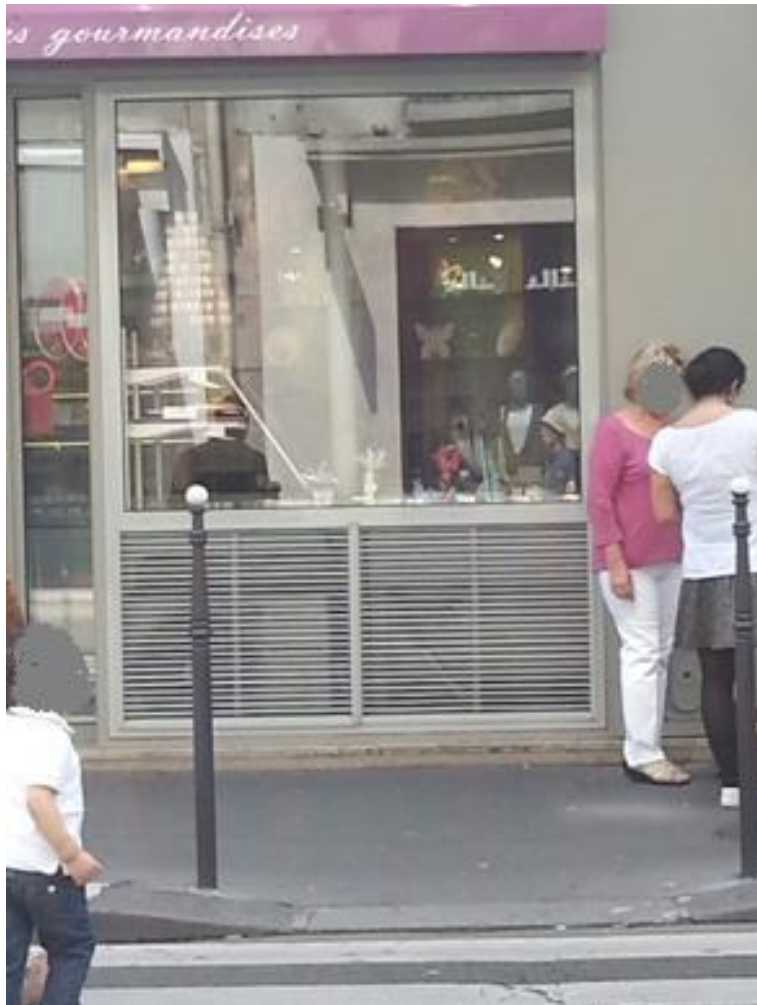
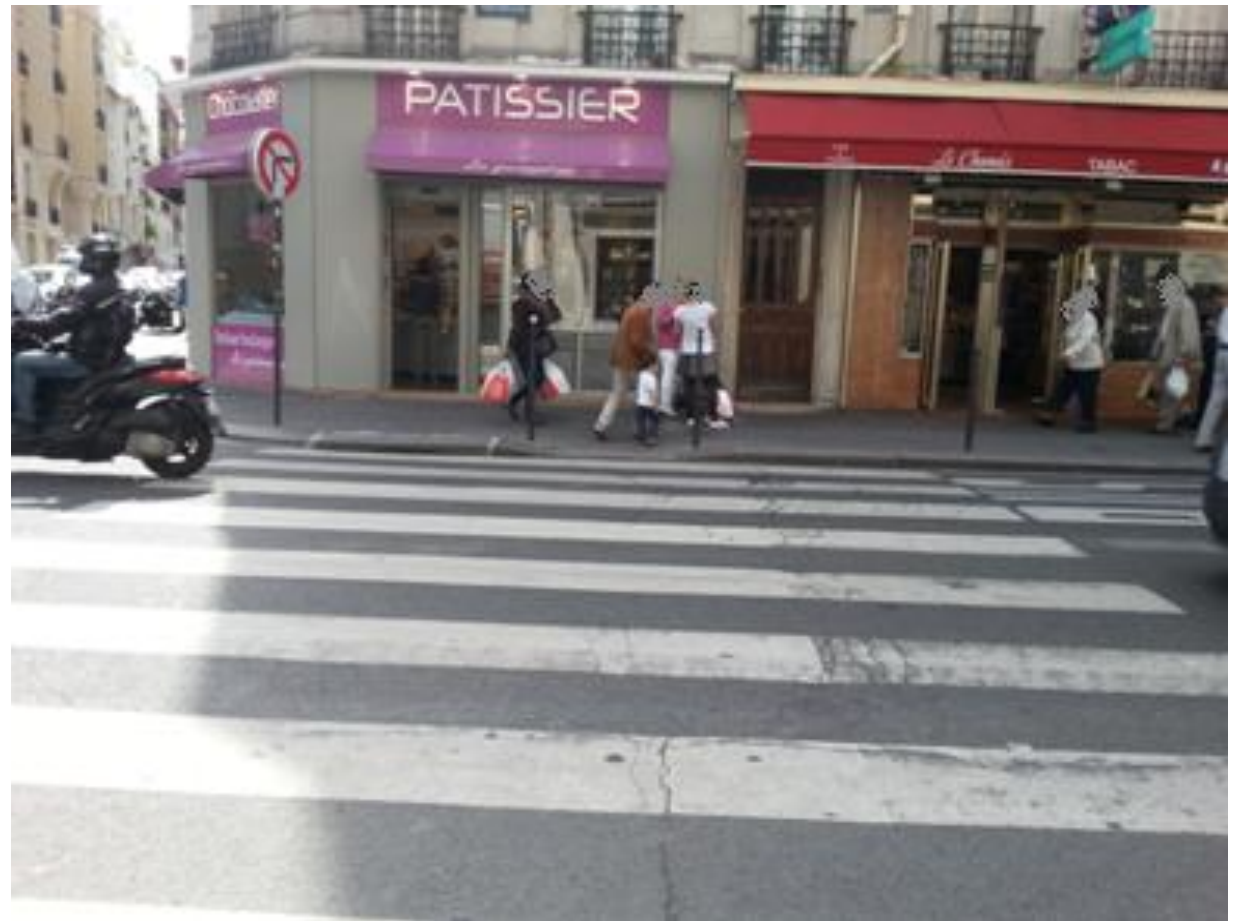
330 rue de Vaugirard, vers le  
croisement rue Dombasle et rue  
Vaugirard

Pas de bande de guidage tactile

Mettre une bande de guidage tactile

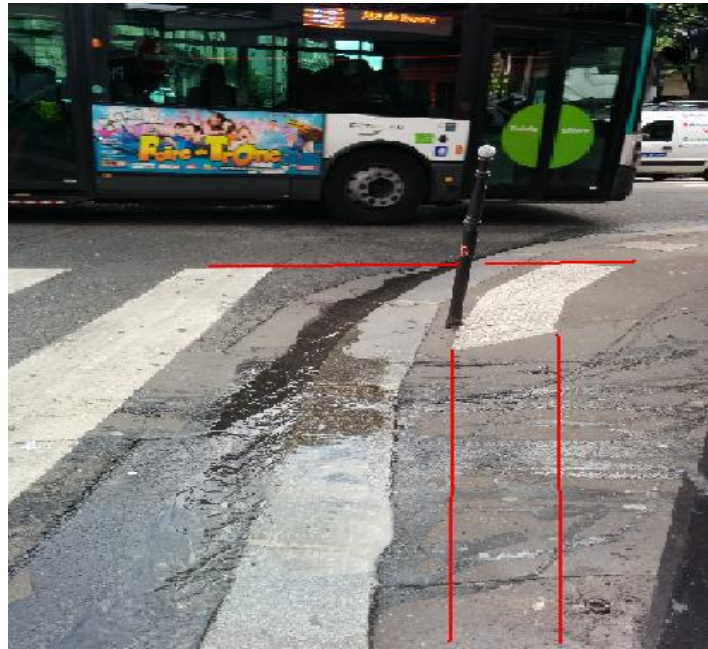
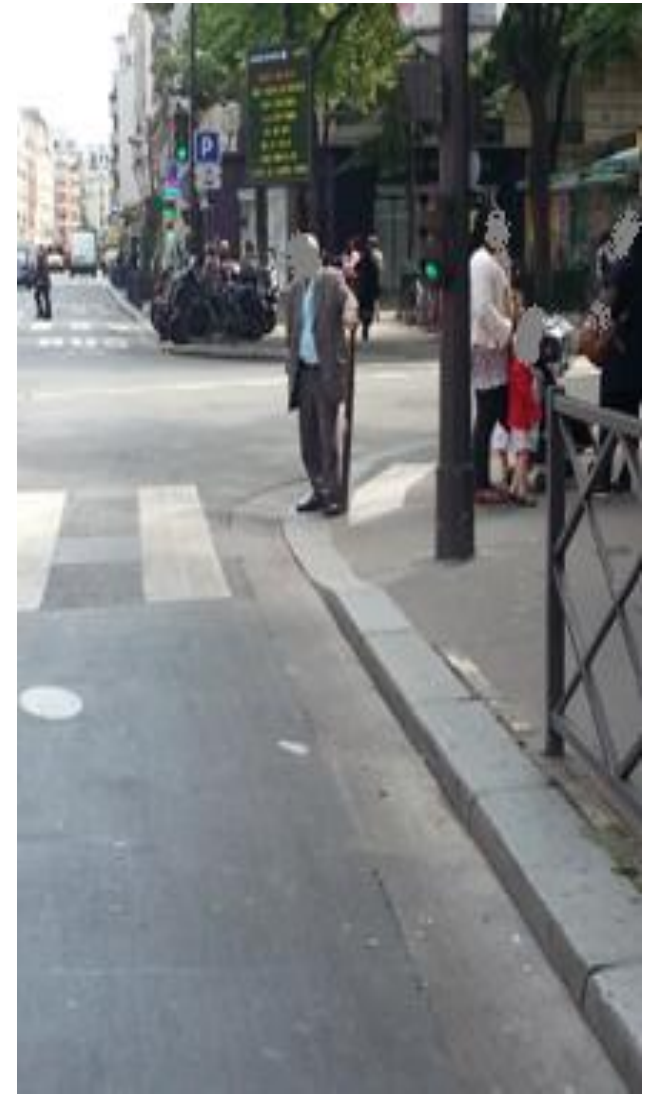
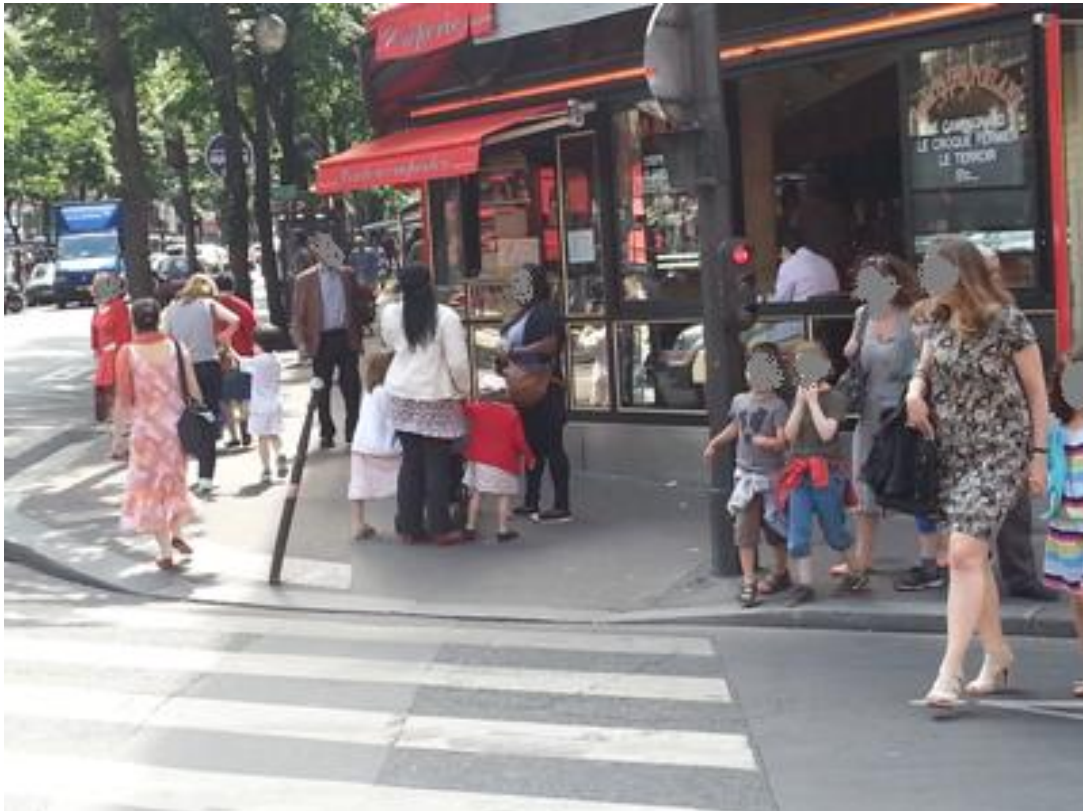
Vers le 326 rue de Vaugirard  
croisement rue Vaugirard et rue de  
la Convention

La bande de guidage tactile n'est pas prolongée

Rallonger la bande de guidage tactile
