Une faible couverture végétale

Les zones chaudes et les carences végétales

Des potentiels de végétalisation de l'espace public à vérifier

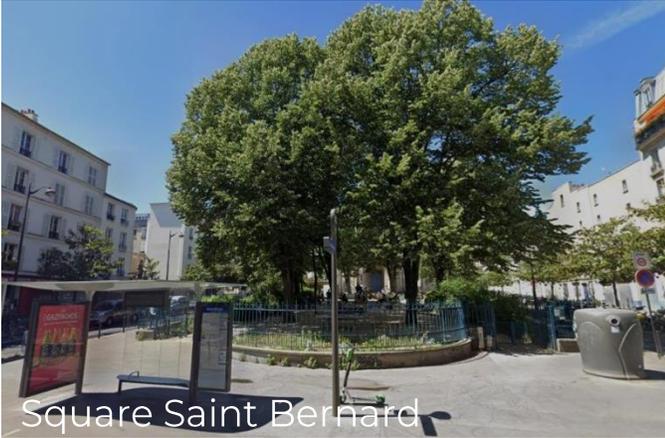
Square Saint Bernard

Trois squares situés au sud-est du quartier

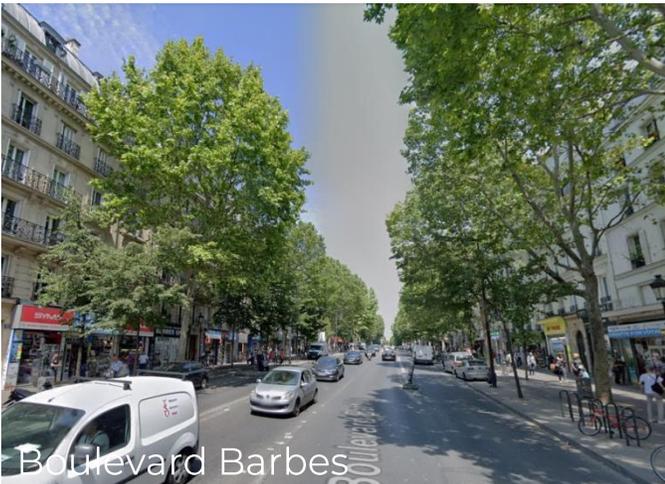
Boulevard Barbes

Peu d'alignements d'arbres

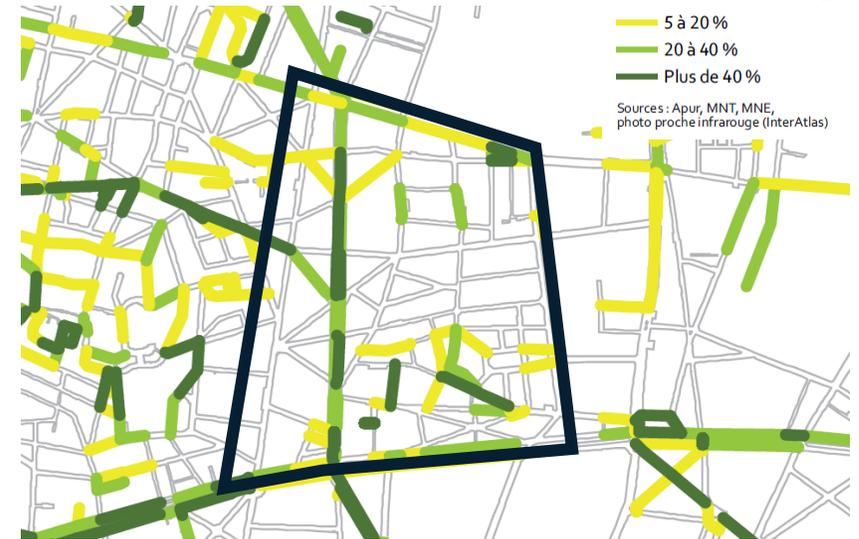
Une couverture végétale des voies hétérogène

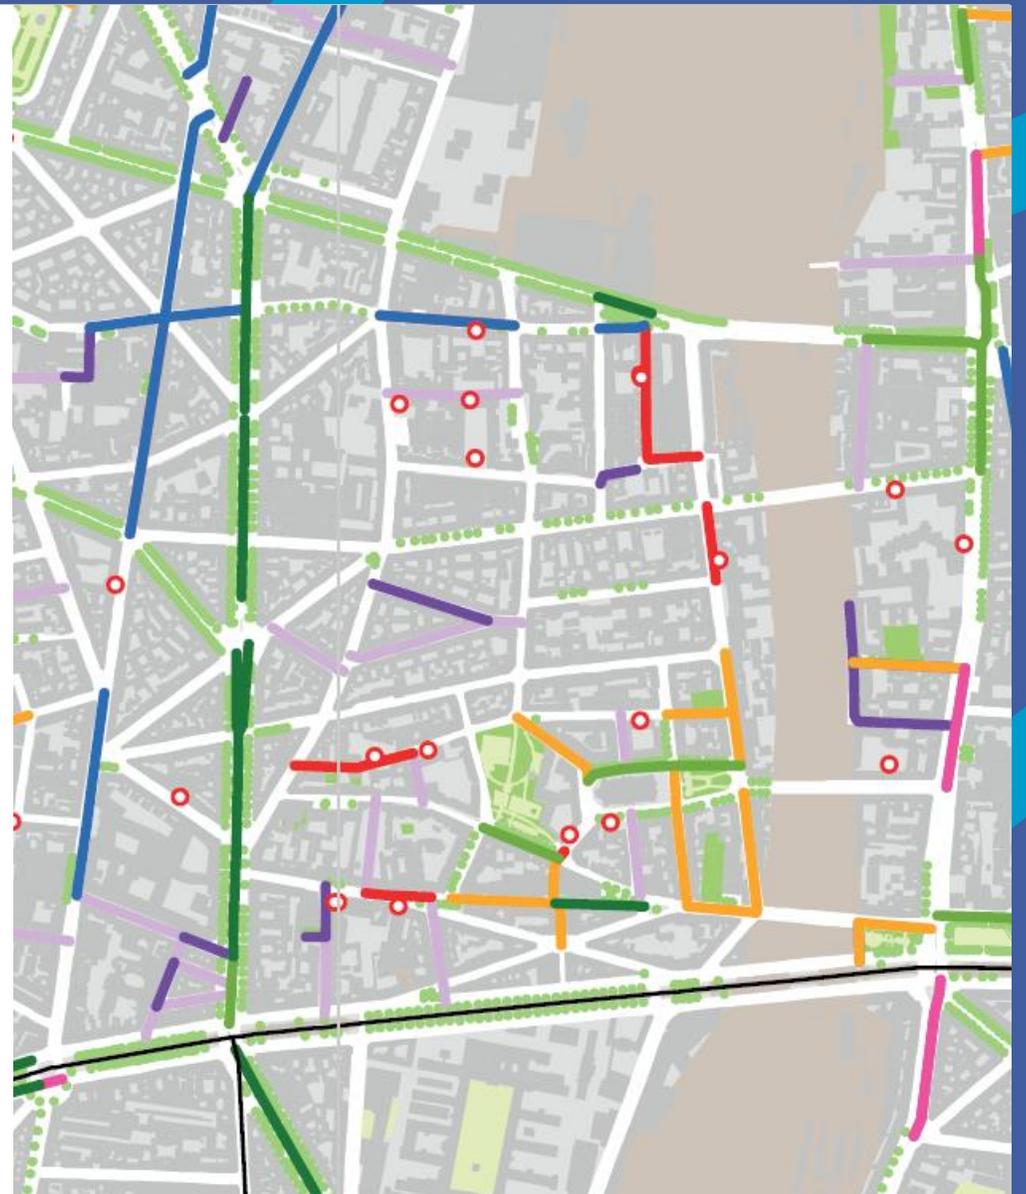
Le potentiel de végétalisation de ces rues et la possibilité de plantation d'arbres est à confirmer par l'étude des contraintes techniques et notamment la présence de réseaux enterrés.

AXE 1 : GRANDES VOIES STRUCTURANTES À L'ÉCHELLE DE LA VILLE

- 1- Double alignement existant
- 2- Double alignement disparu
- 3- Alignement existant sur trottoirs de plus de 6 m de large
- Autres plantations sur l'espace public
- 4- Rue de plus de 19 m de large non plantée, présentant un potentiel de plantation d'arbres
- 5- Rue de faubourg non plantée, présentant un potentiel de plantation d'arbres

AXE 2 : RUES JARDIN DE PROXIMITÉ

- 6- Rue à proximité d'une école, non plantée, présentant un potentiel de plantation d'arbres
- École maternelle, élémentaire et collège, publics et privés
- 7- Rue à proximité d'un parc, cimetière ou terrain de sport de plein air, non plantée, présentant un potentiel de plantation d'arbres
- 8- Rue résidentielle, non plantée, présentant un potentiel de plantation d'arbres
- 8bis- Rue résidentielle, non plantée, ne présentant pas de potentiel de plantation d'arbres
