Prospections techniques en cours parc des **Buttes-Chaumont**

L'analyse des sols et des roches est nécessaire avant de débuter des travaux de rénovation.

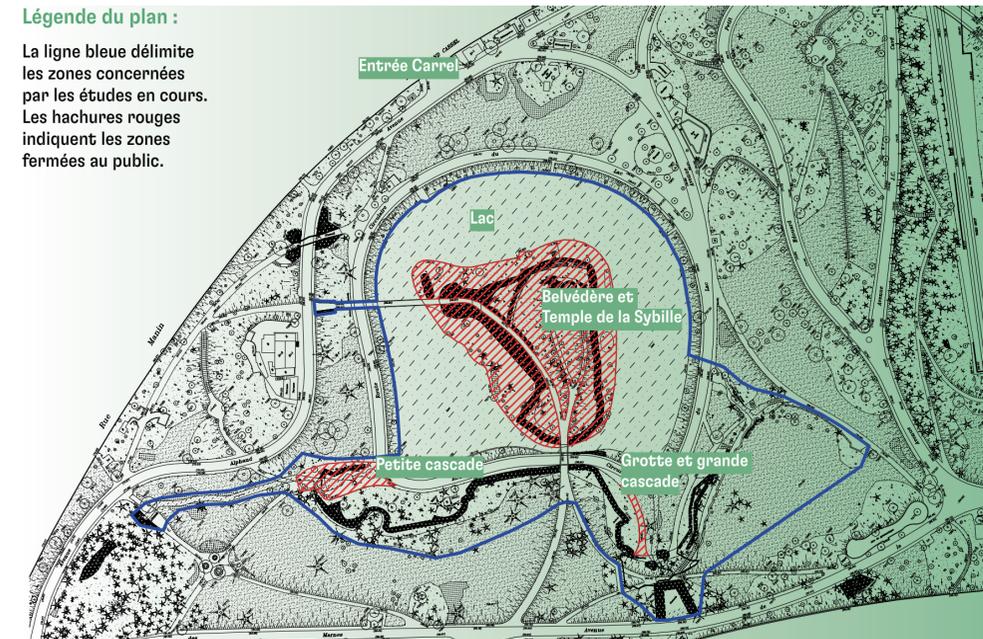
Légende du plan :

La ligne bleue délimite les zones concernées par les études en cours. Les hachures rouges indiquent les zones fermées au public.

Des études fines sont lancées pour traiter de façon pérenne et adaptée les ouvrages fragilisés, concentrés dans la partie centrale du parc.

- Une dévégétalisation des parois a été effectuée à l'hiver et va être complétée cet automne (hors période de nidification des oiseaux).
- Des capteurs laser vont être installés pour mesurer les déformations.
- Des sondages de sols seront réalisés si des doutes apparaissent.
- Une vérification de l'étanchéité du lac sera entreprise.
