Réunion de concertation – 07 février 2022
Réaménagement du square Raoul Nordling

Square Raoul Nordling (1 415 m²)

Un square rénové

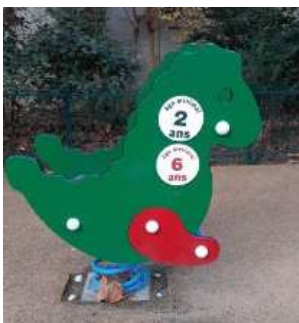
Le Dragon 2019
(2-6 ans)

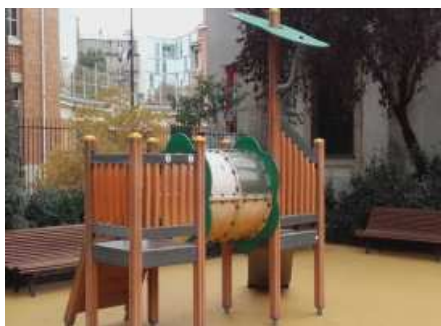
La Maison du Lapin 2006
(2-6 ans)

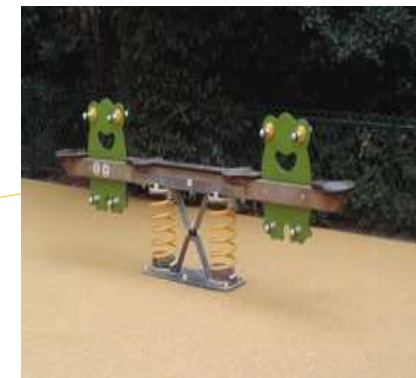
La Rainette 2010
(2-12 ans)

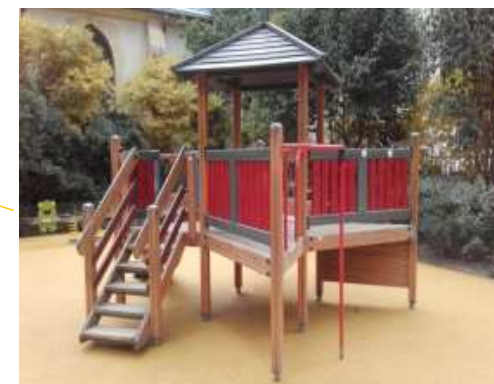
La Tour d'activités Lappset 2006
(2-8 ans)

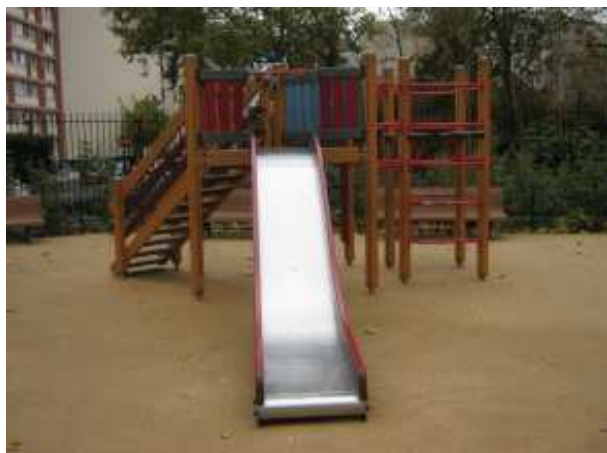
Des aires de jeux vétustes – aire de jeux des grands 191 m²

Structure 1 QL3054 2006
(4-12 ans)

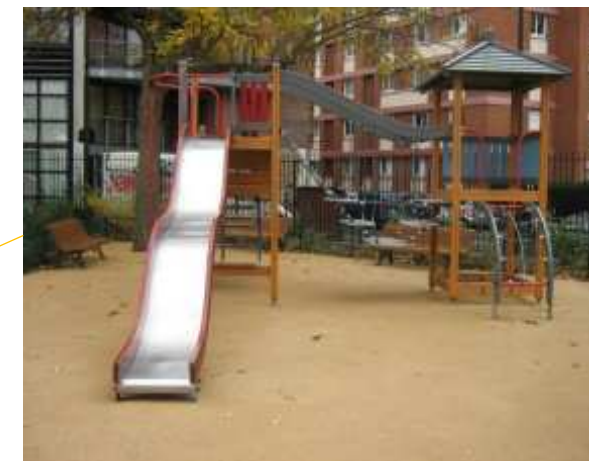
Structure 2 QN3001 2006
(4-12 ans)

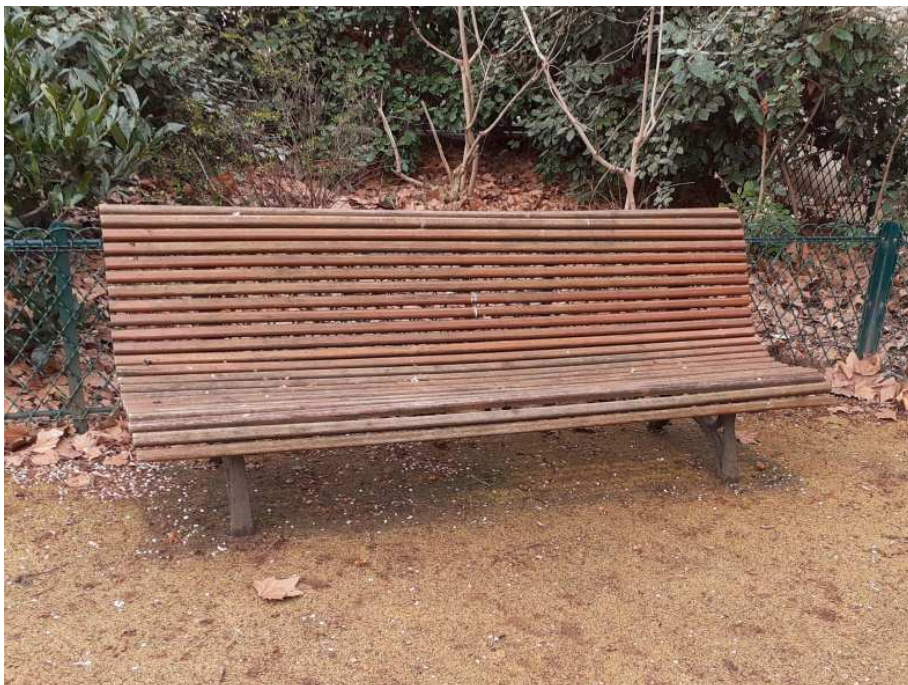
Des bancs détériorés et d'exploitation difficile

31 bancs gondoles lazurés

Square Raoul Nordling – rénovation des bancs

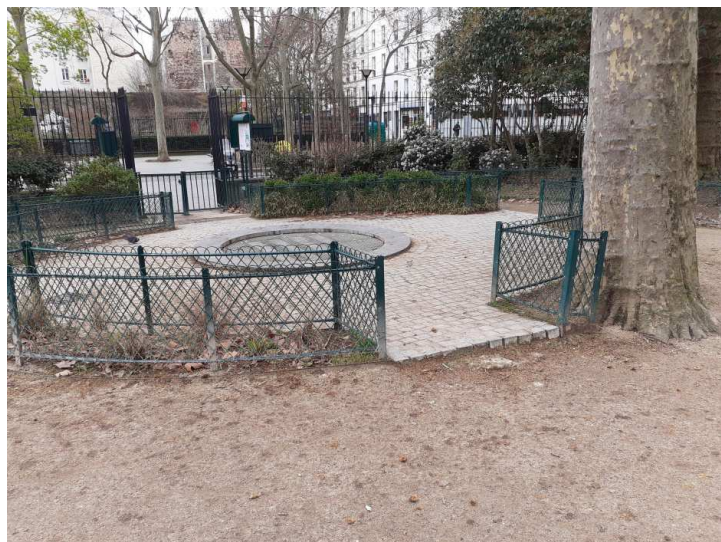
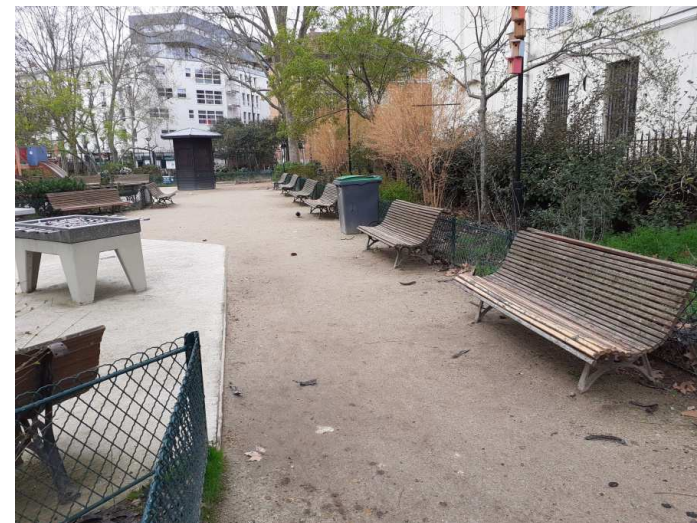
Des allées défraîchies et un espace autour de la fontaine peu fonctionnel

- Suppression des jardinières autour de la fontaine
- Restitution des surfaces des jardinières par augmentation de celle des massifs
- Rehaussement des margelles de la fontaine

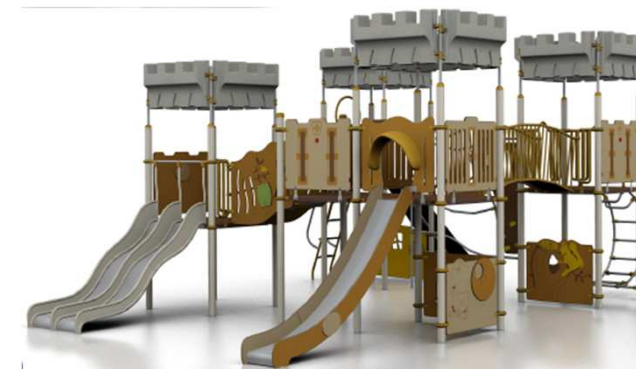
Square Raoul Nordling – Aire de jeux des grands

- Cameleo 4 Tours décliné en 3 thématiques
- Hauteur de Chute Libre max : 2,40 m
- Tranche d'âge: 3-12 ans
- Nombre de joueurs: 35 enfants
- Aire inclusive

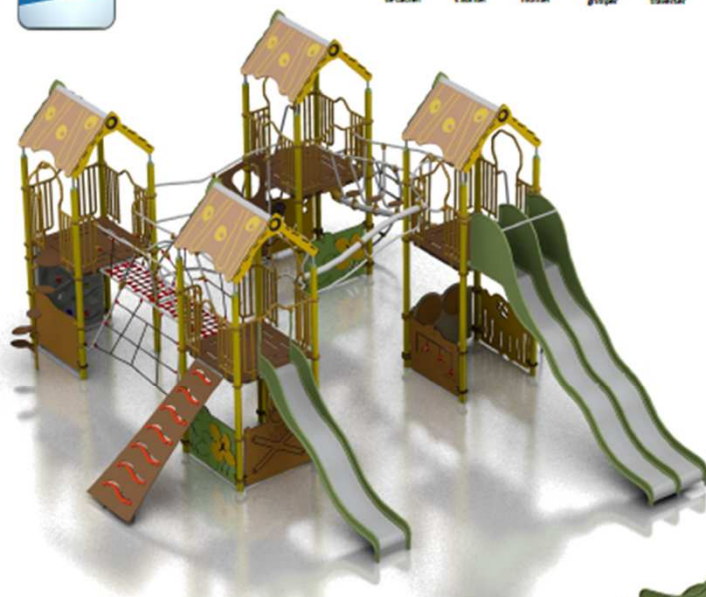
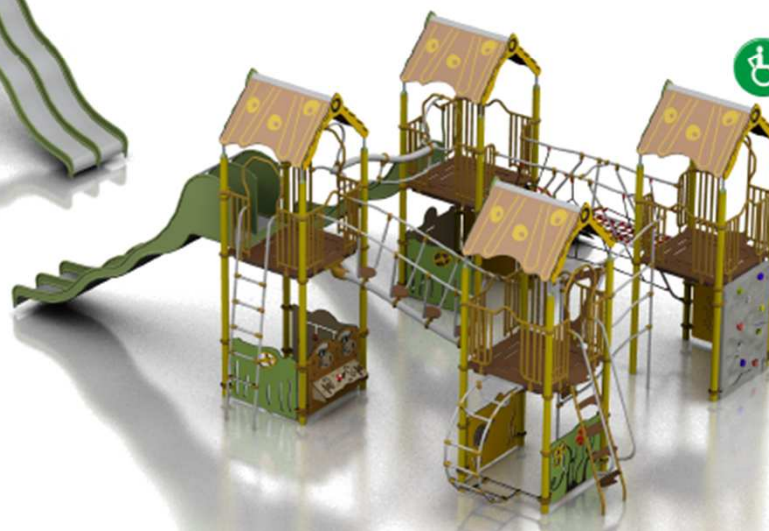
JCX-21090-100-00-FA

Proposition 1 Fantastic - Square Raoul Nordling – Jeux dominante HPL

Éléments	Matériaux
Croûture / Structure	Acier galvanisé et peint
Garde-Corps / Habillage	HPL / Métal
Assemblage	Bandes d'aluminium Thermoplastique Thermoplastique + Visserie non auto-étanchéisme
Autres matériaux utilisés	Thermoplastique retenu / inox
Tablages(s)	Thermoplastique retenu / HPL / Métal
Filet	Pyramide treillis tricolore à lame acier
Normes (conformité aux normes applicables)	
ISO 22811-174 Version 2017	OUI

Jeux adaptés pour personnes à mobilité réduite.

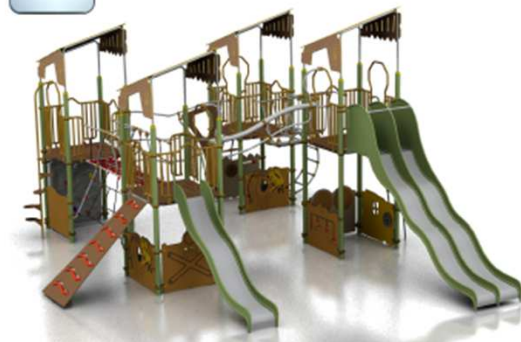
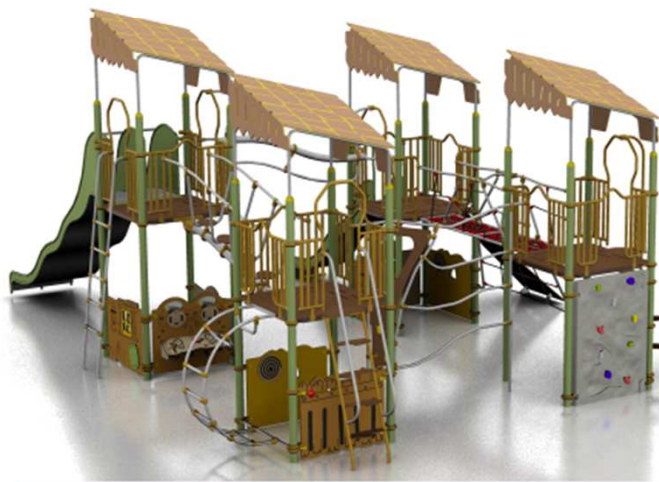
JCX-21090-100-00-FO

Proposition 2 Forestic - Square Raoul Nordling – Jeux dominante HPL

Références	Hétéro
Couverture / Structure	Acier galvanisé et peint
Cadre-Corps / Habillage	HPL / Hétéro
Assemblage	Soudure d'aluminium, Thermolaque + Visserie inox auto-étanché
Autres matériaux utilisés	Thermoplastique renforcé / bois
Télégramme	Thermoplastique renforcé / HPL / Hétéro
Filet	Parachute treillis tricolore à une étoile
Filament	Coverz® sur un filament polypropylène
ISO 9001 / 1174 Version 2017	Oui

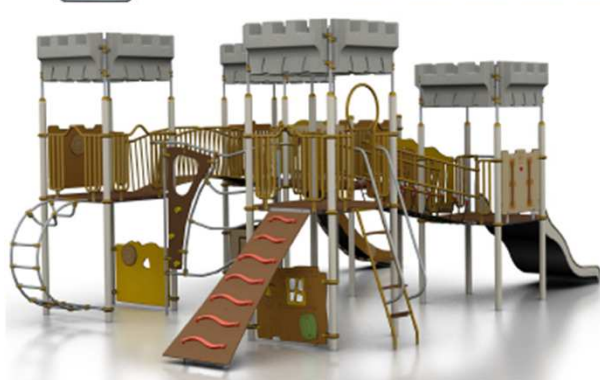
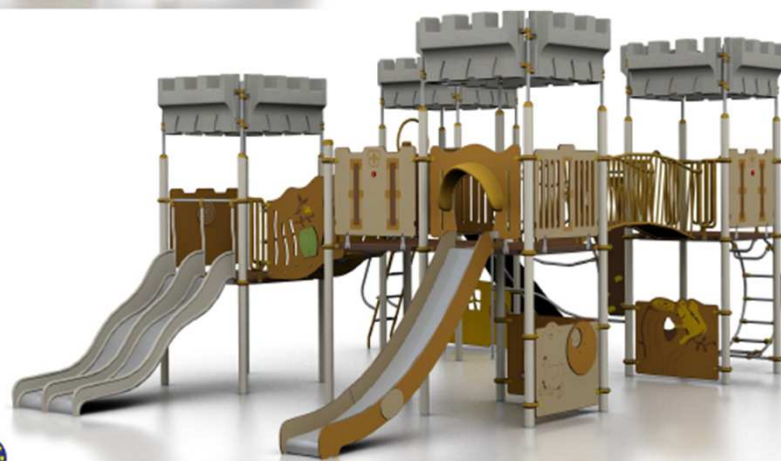
JCX-17859-200-00-HI

Proposition 3 - Square Raoul Nordling – Jeux dominante HPL

ZONE D'IMPACT : 55 m²

Matériau	
Structure / Structure	Acier galvanisé et peint
Carre-Carré / walkage	LDU / Héral
Assemblage	Tendeur d'aluminium, Thermoplastic, Visserie inox anti-réflexion
Autres matériaux utilisés	Thermoplastic retenu / Pas
Tissage/NO	Thermoplastic retenu / LDU / Héral
Ziel	Polymide trepce tricolore à 500 cm ²
Normes (ambitio par un laboratoire indépendant)	
RECELI 100% Version 2005	OUI

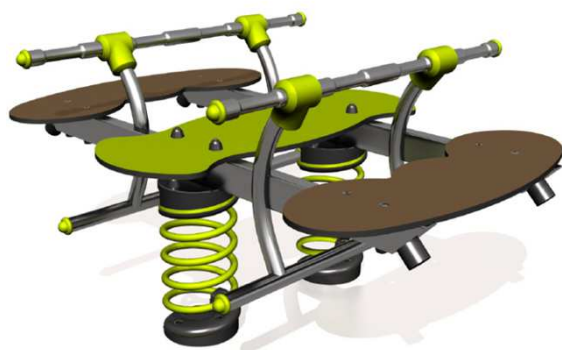
J830 Jeux sur ressort

- Hauteur de chute max: 0,7 m
- Tranche d'âge: 2 ans et +
- Nombre d'utilisateurs: 6

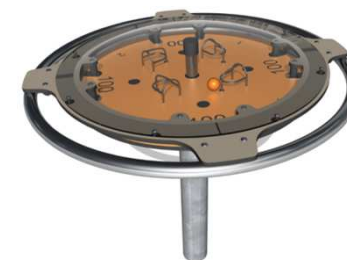
Structures dynamiques J3508

- Sans hauteur de chute
- Tranche d'âge: 6 ans et +
- Nombre d'utilisateurs: 4

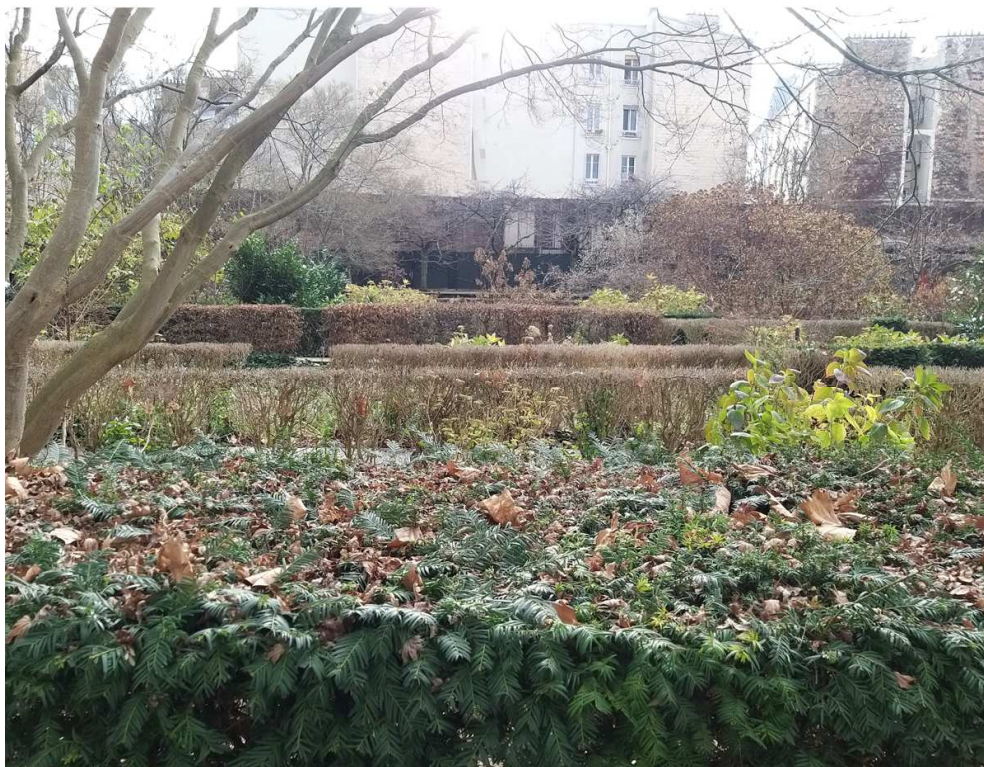
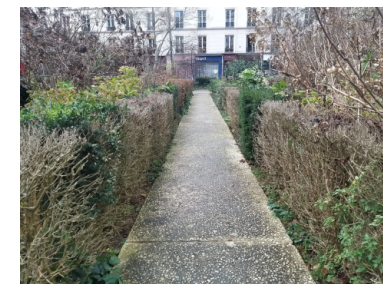
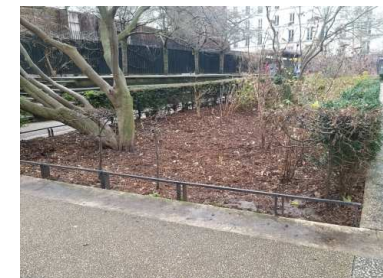
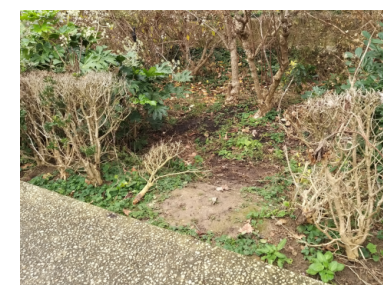
Square Louis Majorelle – un patrimoine végétal dégradé – Etat des lieux

Patrimoine arboré à renouveler

Dégradation des végétaux par des chiens non tenus en laisse

Défoliation des buis par la pyrale

Renforcement de la signalétique précisant l'obligation de tenue en laisse des chiens

Campagnes de prévention/verbalisation

Replantation des arbres abattus

Remplacement des haies de buis par des essences approchantes avec protection physique des massifs

Replantation des massifs avec conservation de la base d'hydrangéas et augmentation de la période de floraison

Rénovation des bancs harmonisés avec ceux du square Raoul Nordling
