# 02

## Diagnostic du site

# Contexte

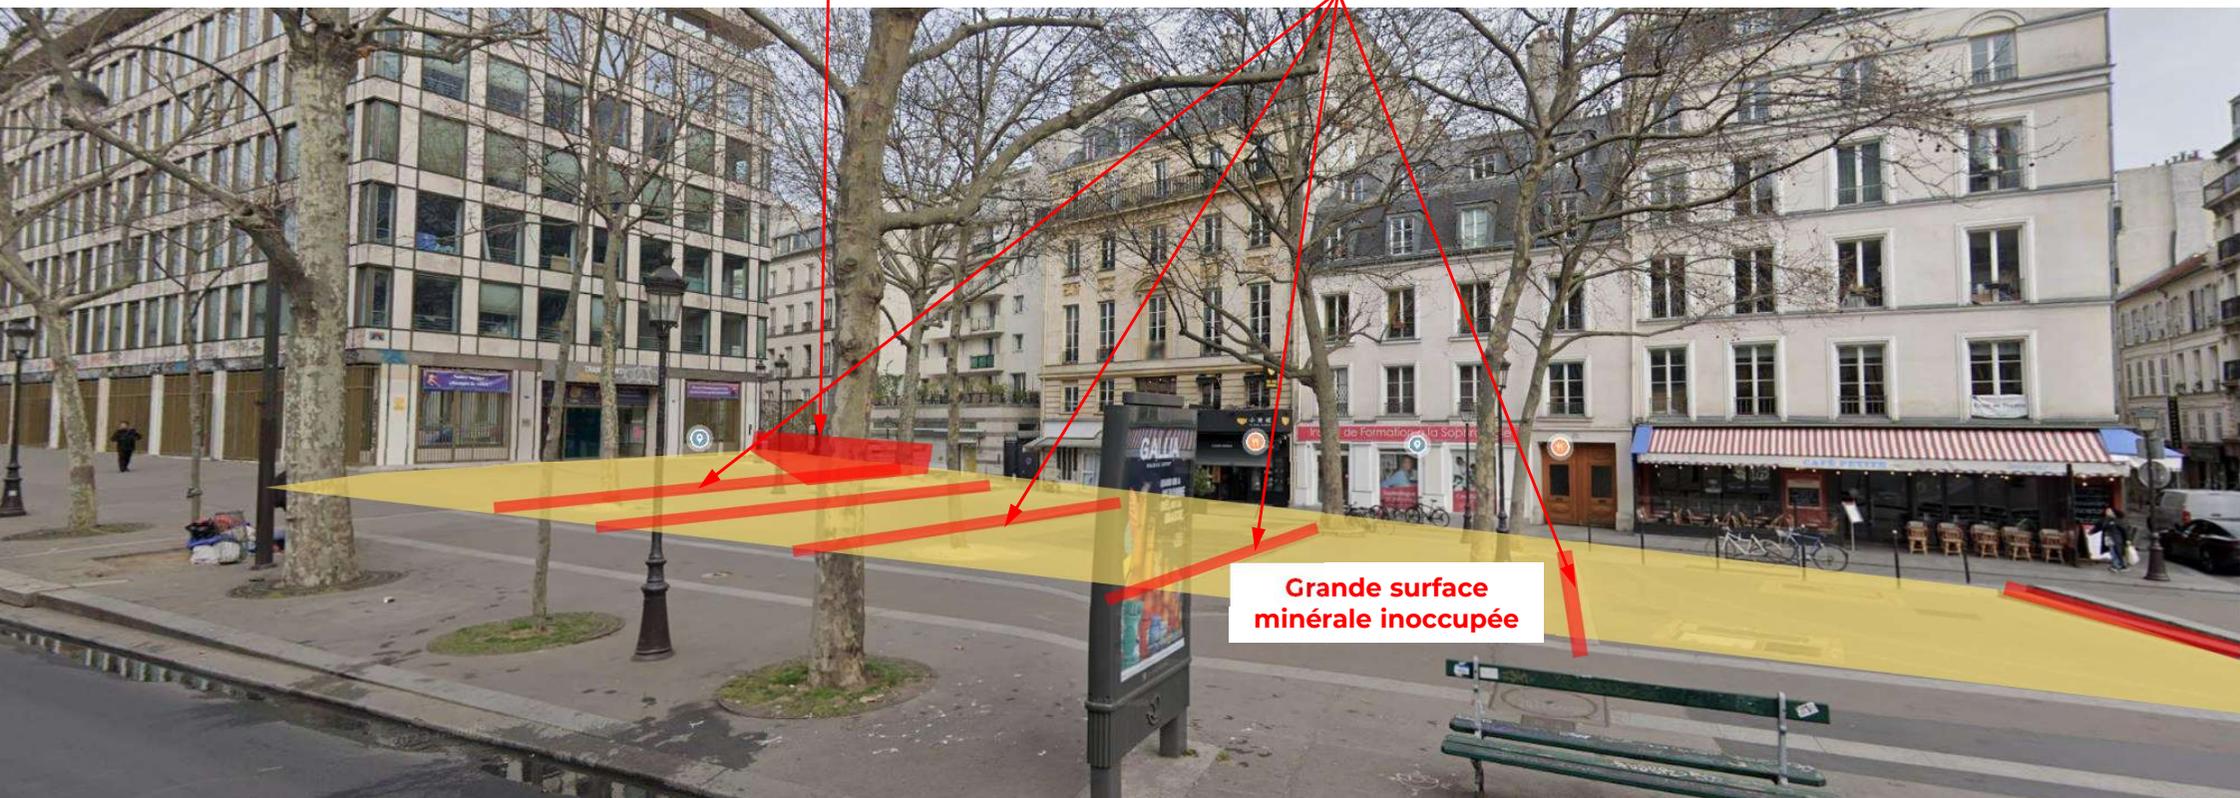
# Place Johann Strauss

Un espace en pente fortement minéralisé "exposé" au boulevard

Recoin =  
mésusages

Marches = fractionnement de l'espace

Grande surface  
minérale inoccupée

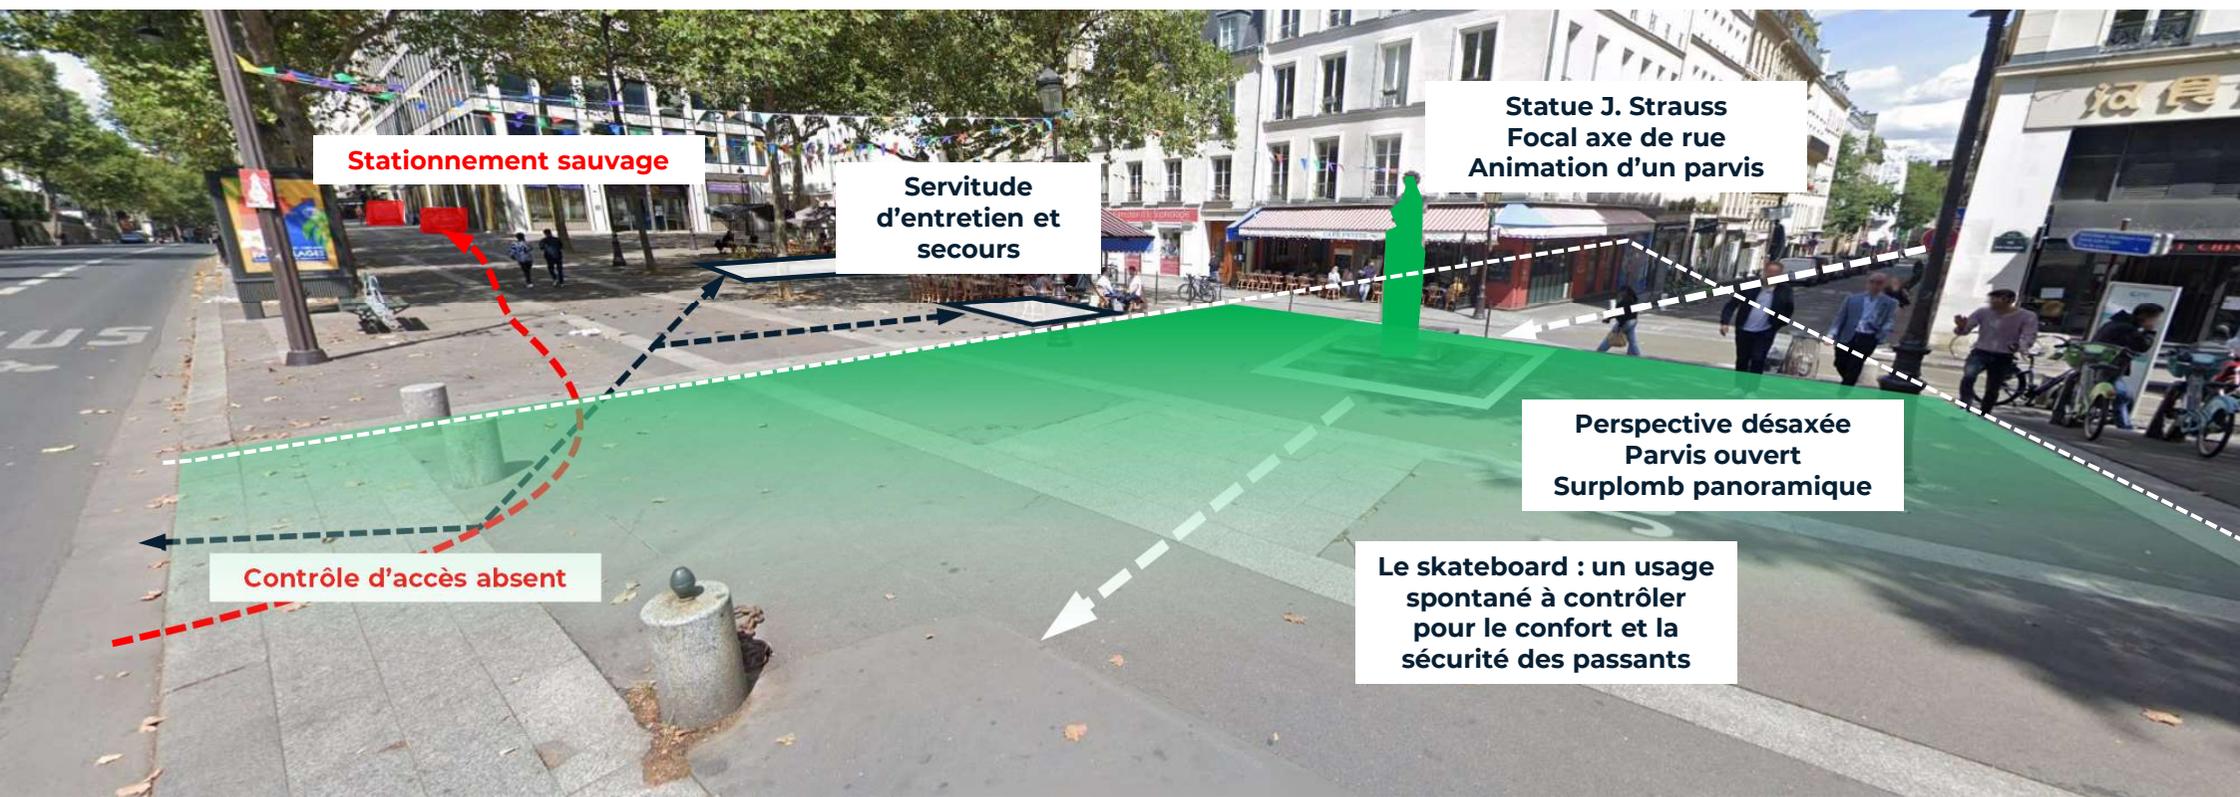
# Place Johann Strauss

Une articulation Lancry Boulevard à repenser

**Stationnement sauvage**

**Servitude d'entretien et secours**

**Statue J. Strauss  
Focal axe de rue  
Animation d'un parvis**

**Perspective désaxée  
Parvis ouvert  
Surplomb panoramique**

**Contrôle d'accès absent**

**Le skateboard : un usage spontané à contrôler pour le confort et la sécurité des passants**

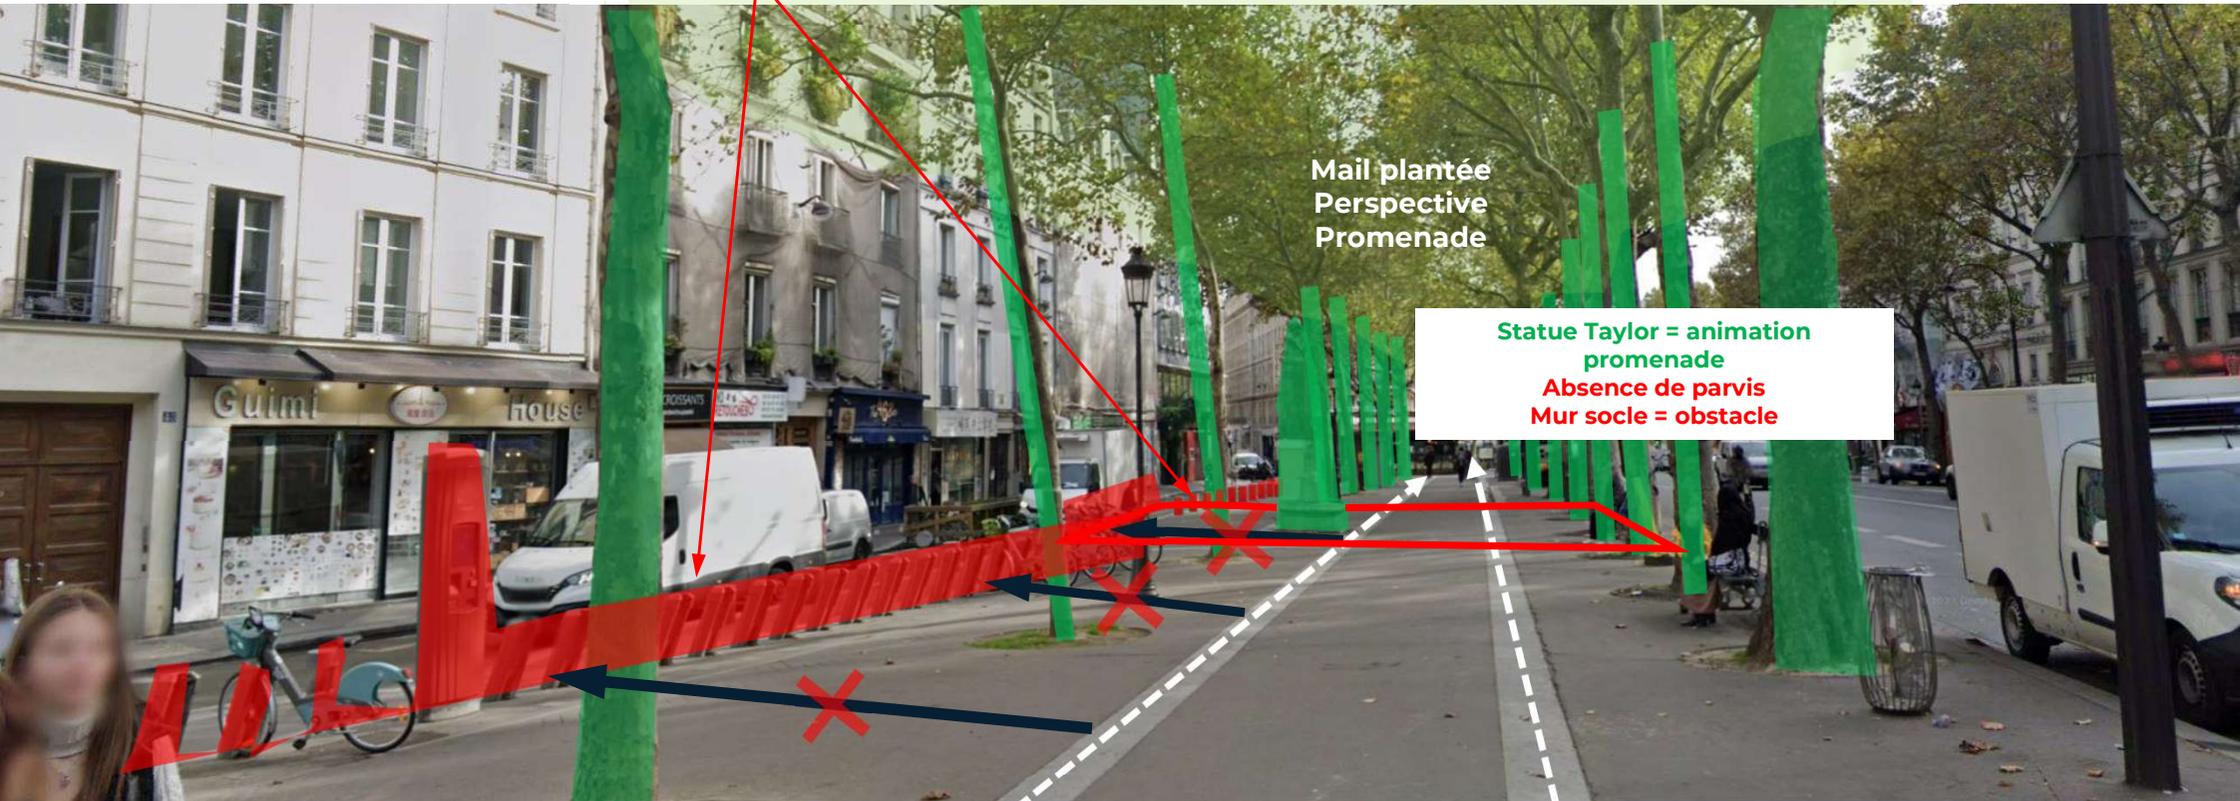
# Promenade Cleews-Vellay

Un manque de connexion avec René Boulanger

Station VELIB et mobilier  
= obstacles

36 arbres matures > une  
canopée générant ombre  
et fraîcheur

Mail plantée  
Perspective  
Promenade

Statue Taylor = animation  
promenade  
Absence de parvis  
Mur socle = obstacle

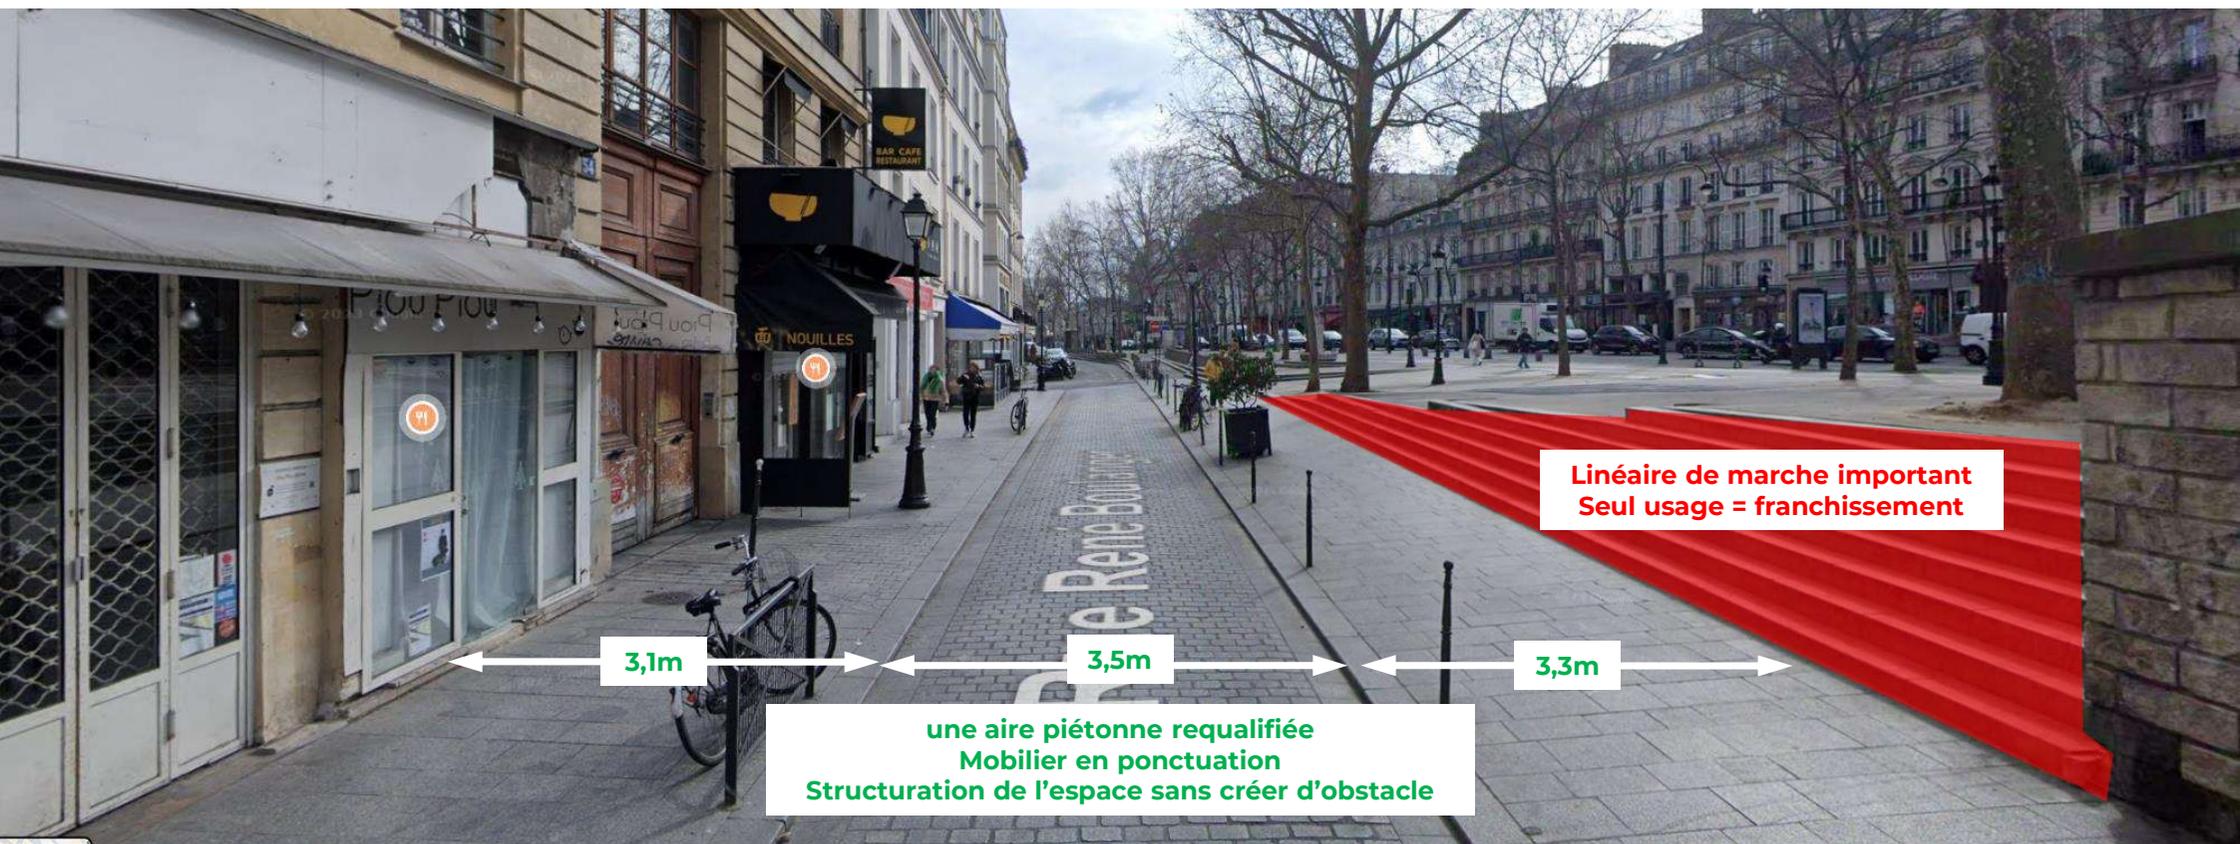
# Rue René Boulanger Est

Une rue requalifiée

3,1m

3,5m

3,3m

une aire piétonne requalifiée  
Mobilier en ponctuation  
Structuration de l'espace sans créer d'obstacle

Linéaire de marche important  
Seul usage = franchissement

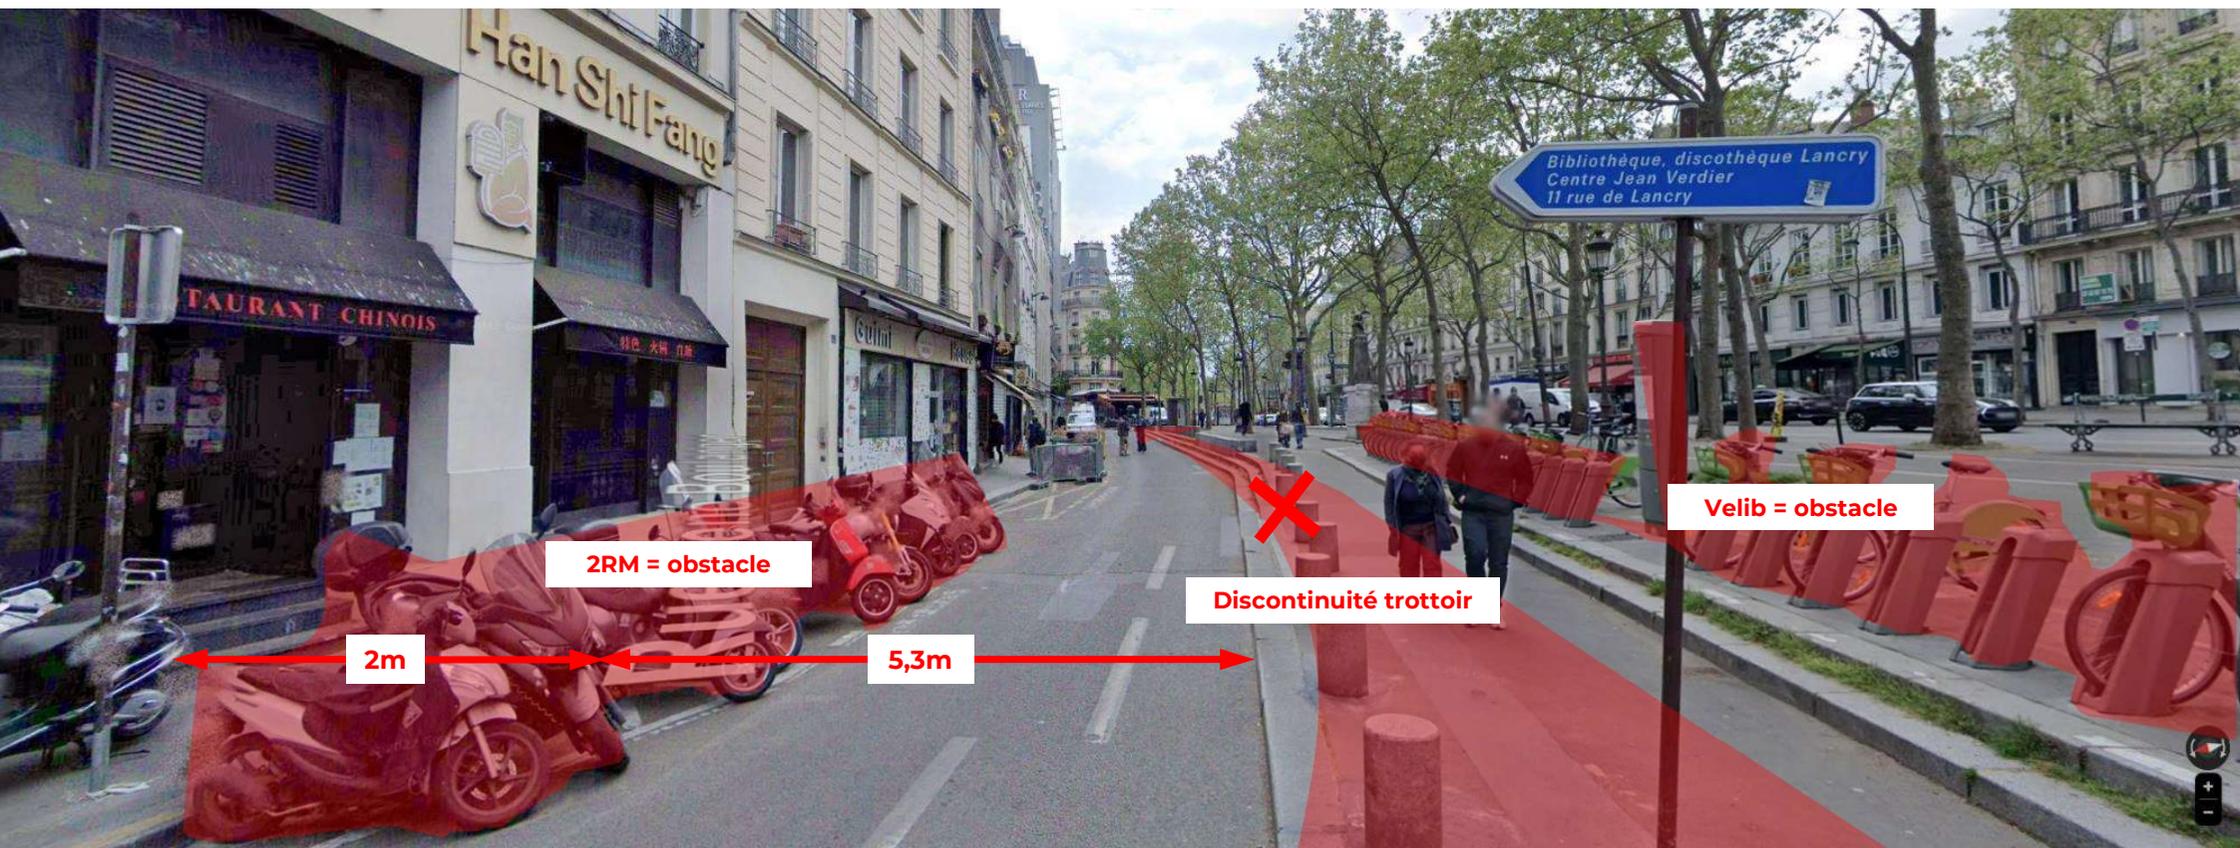
# Rue René Boulanger centre

Une rue encombrée

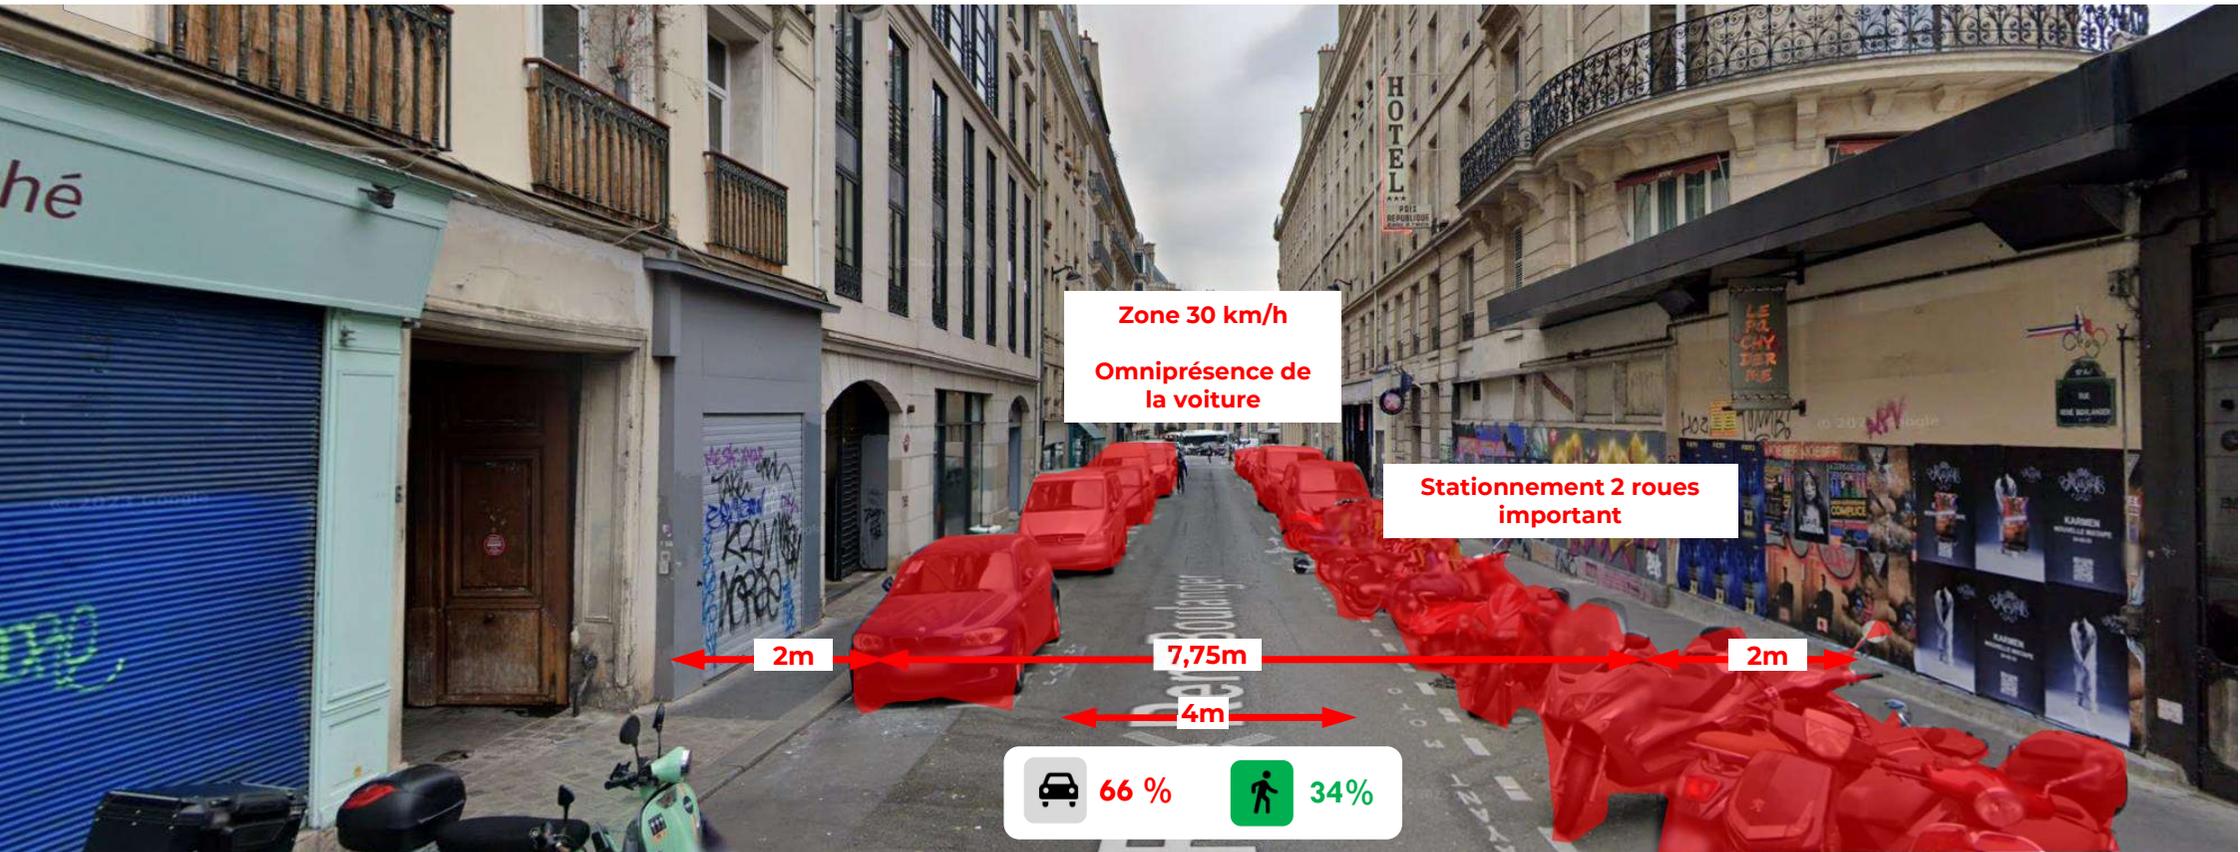
# Rue René Boulanger Ouest

Un caractère très routier

Zone 30 km/h  
Omniprésence de la voiture

Stationnement 2 roues important

2m

7,75m

4m

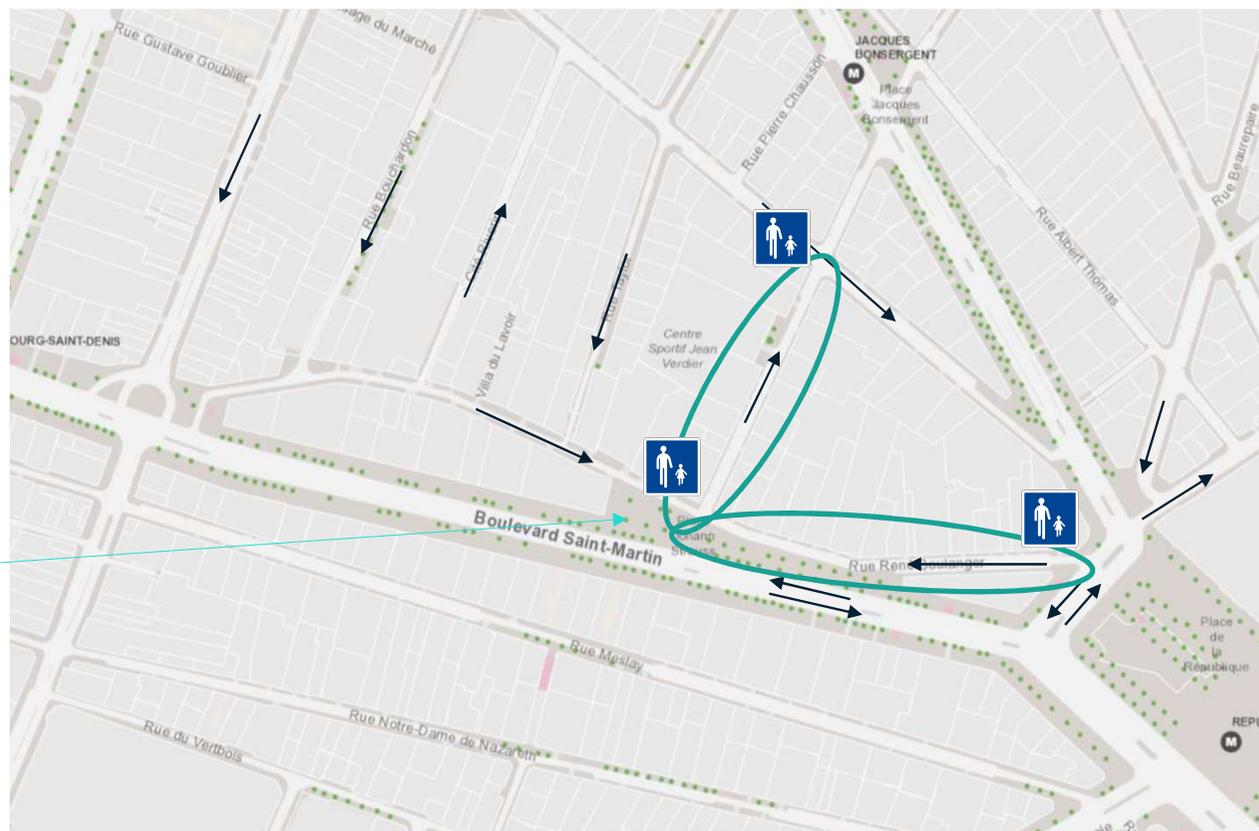
# Plan de circulation

## Passage en aire piétonne

Maintien des sens de circulation existants

Passage de la rue René Boulanger et rue de Lancry en **aire piétonne**
