les halles

Le jardin des Halles

Le jardin et le
quartier des Halles,
du diagnostic au
projet.

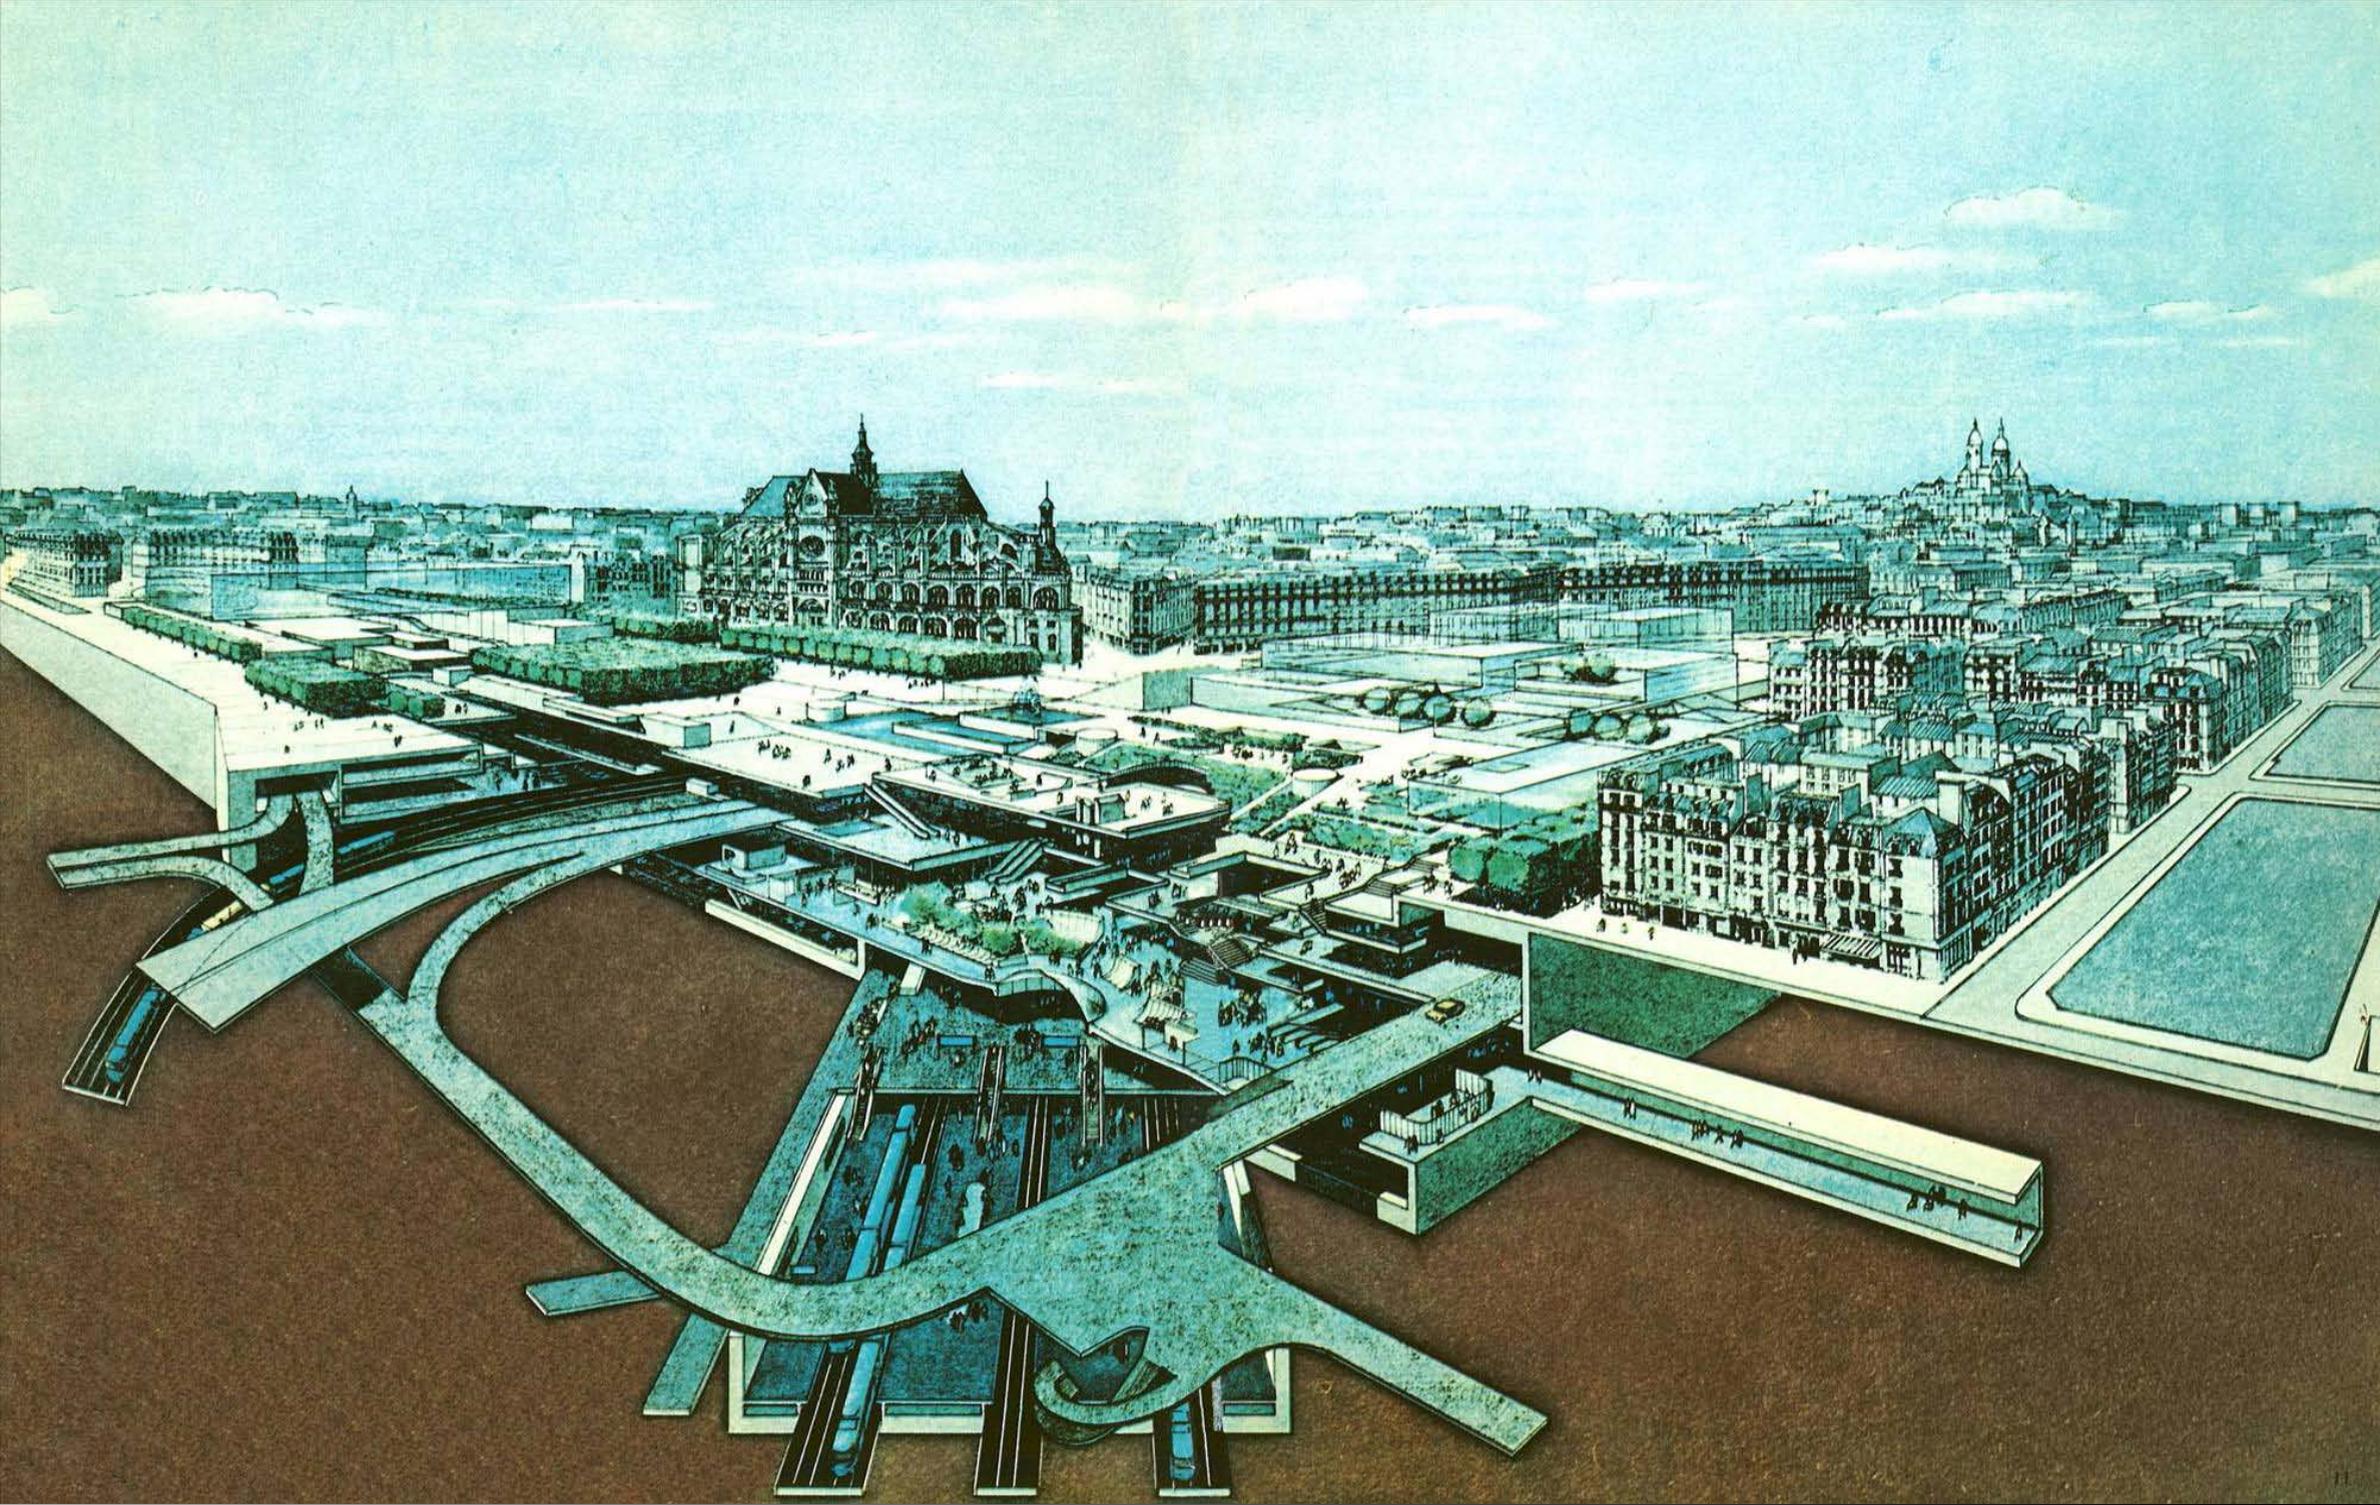
La profondeur du site - un sol artificiel

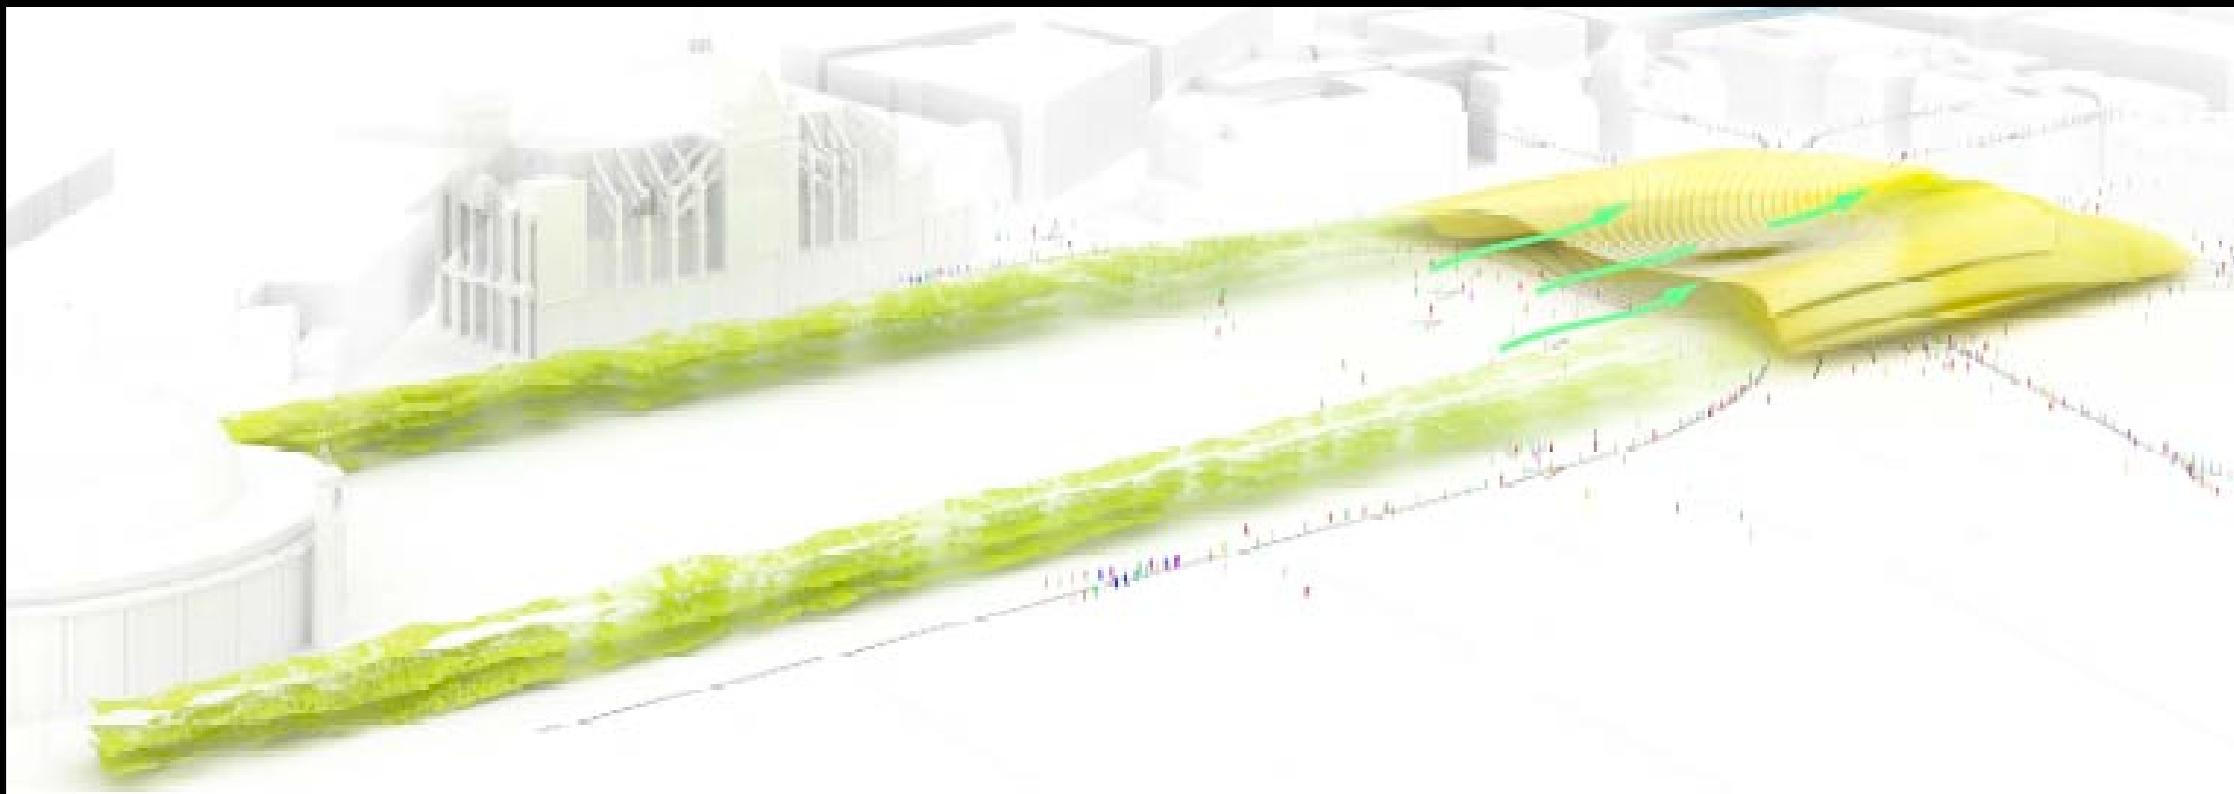
Une prairie entre deux lisières

La Canopée de Patrick Berger et Jacques Anziutti en continuité avec la prairie et les lisières du jardin.

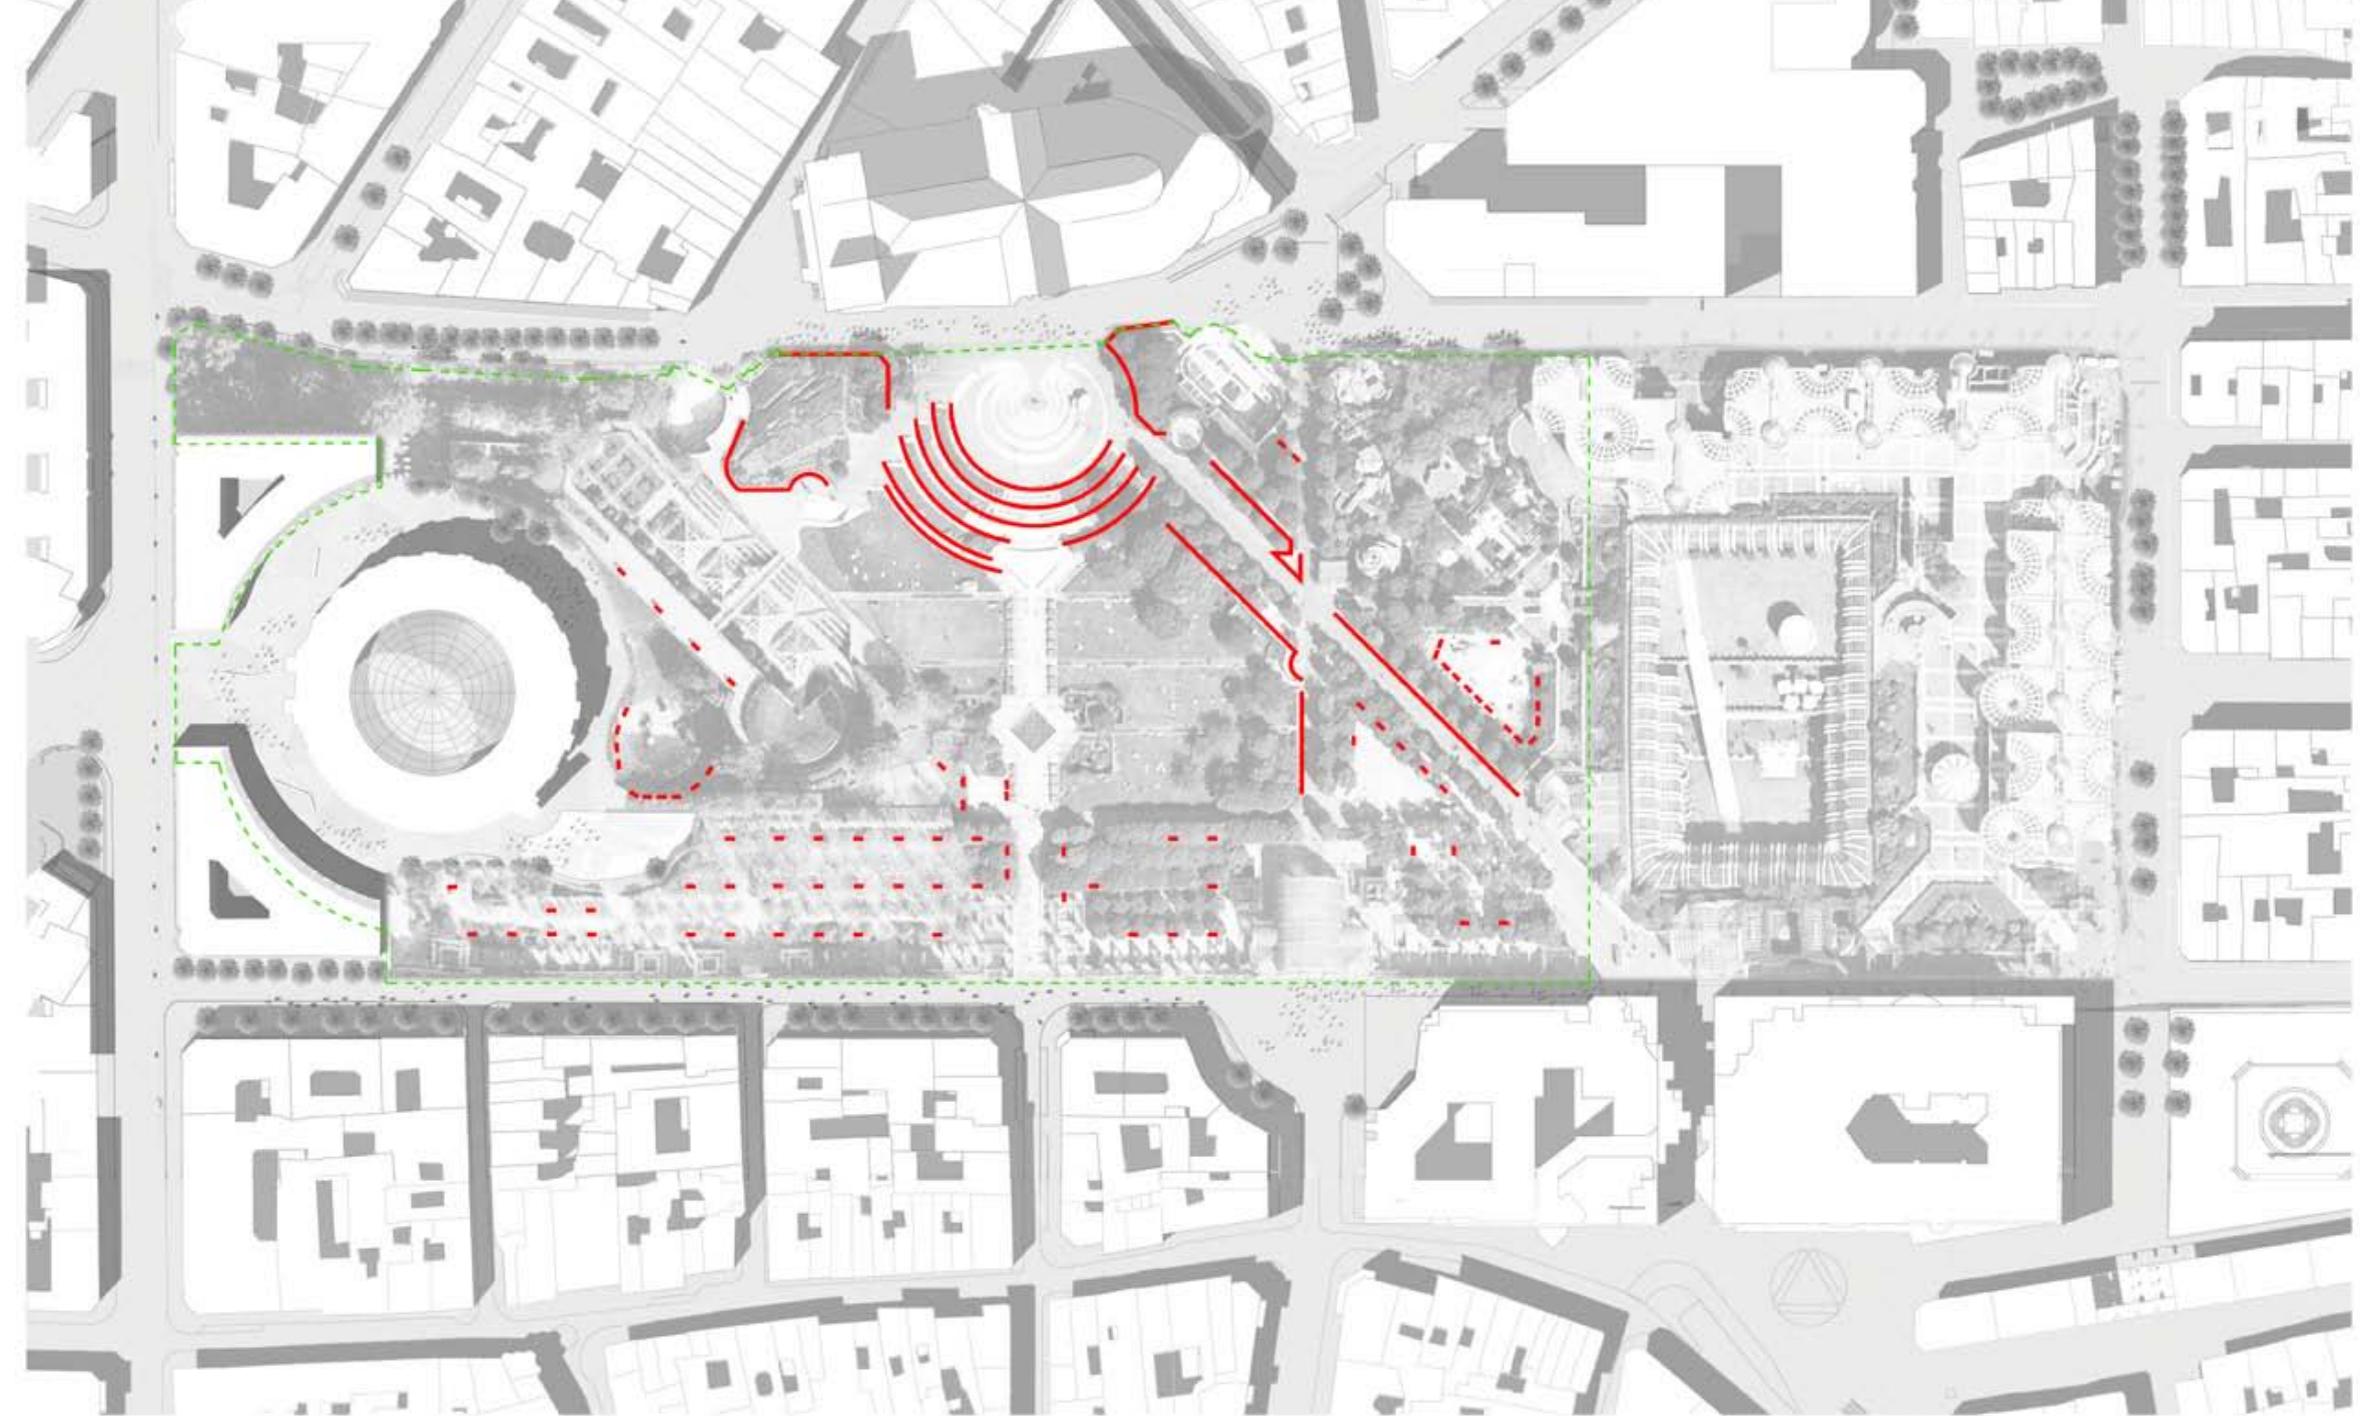
LINEAIRE BANCS PUBLICS — 942 mètres linéaires

Les bancs et assises - la situation actuelle

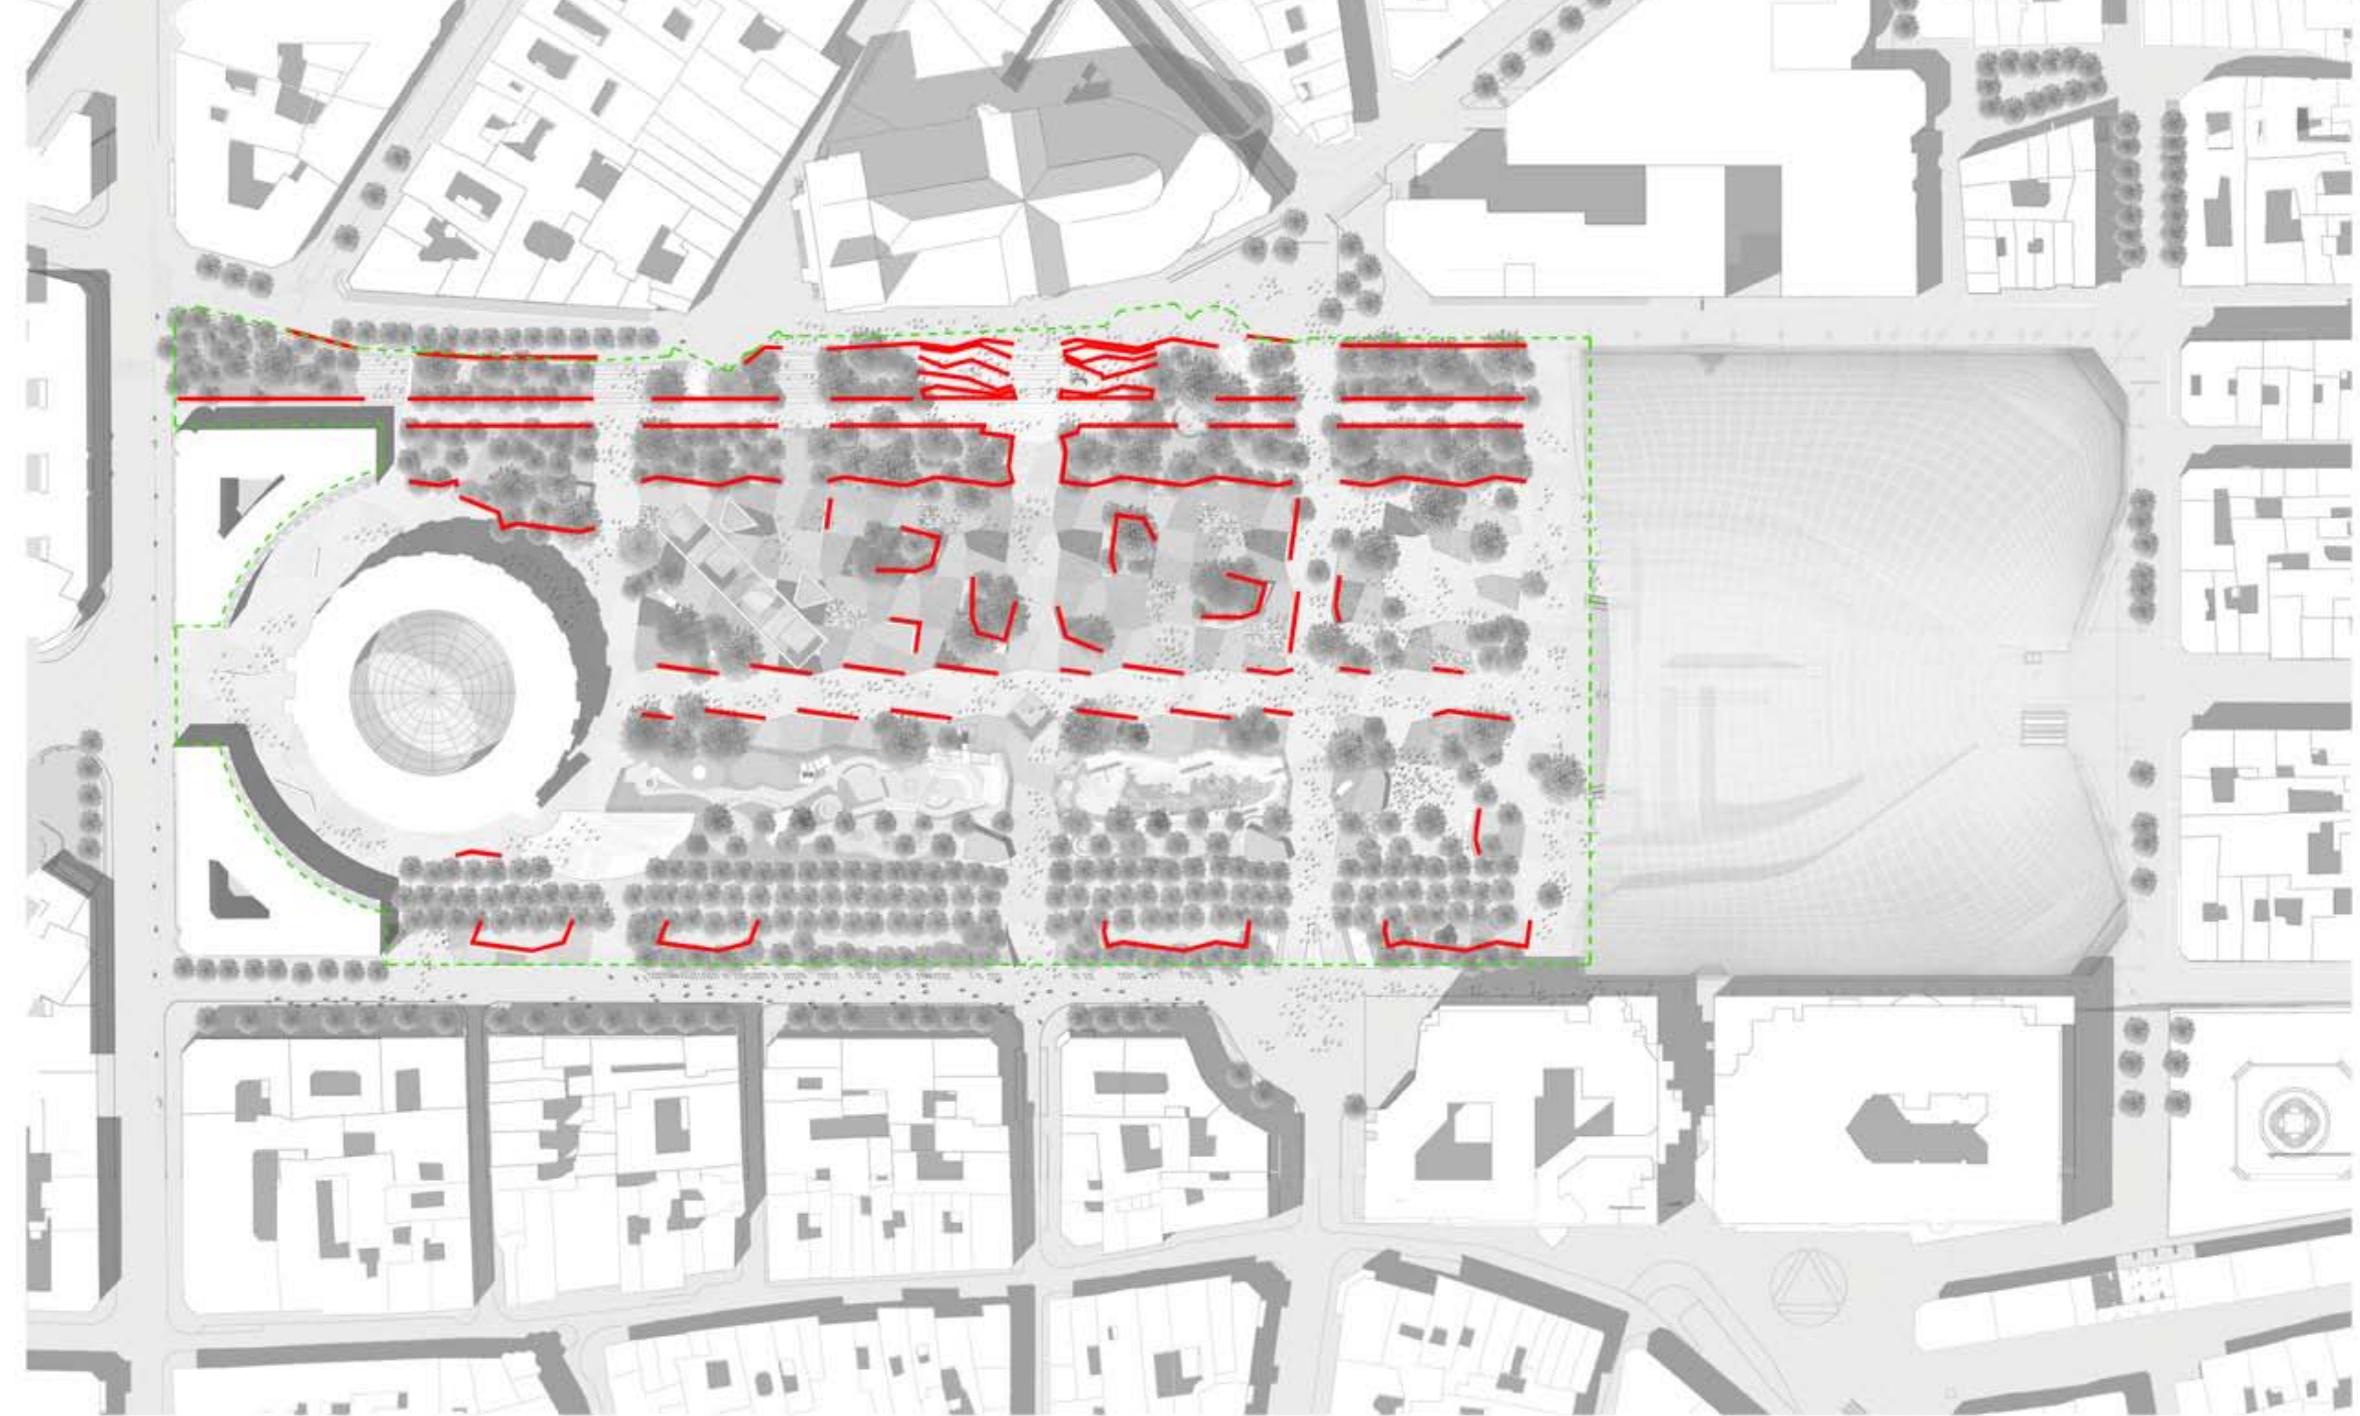
LINEAIRE BANCS PUBLICS — 3 780 mètres linéaires

Les bancs et assises - le projet

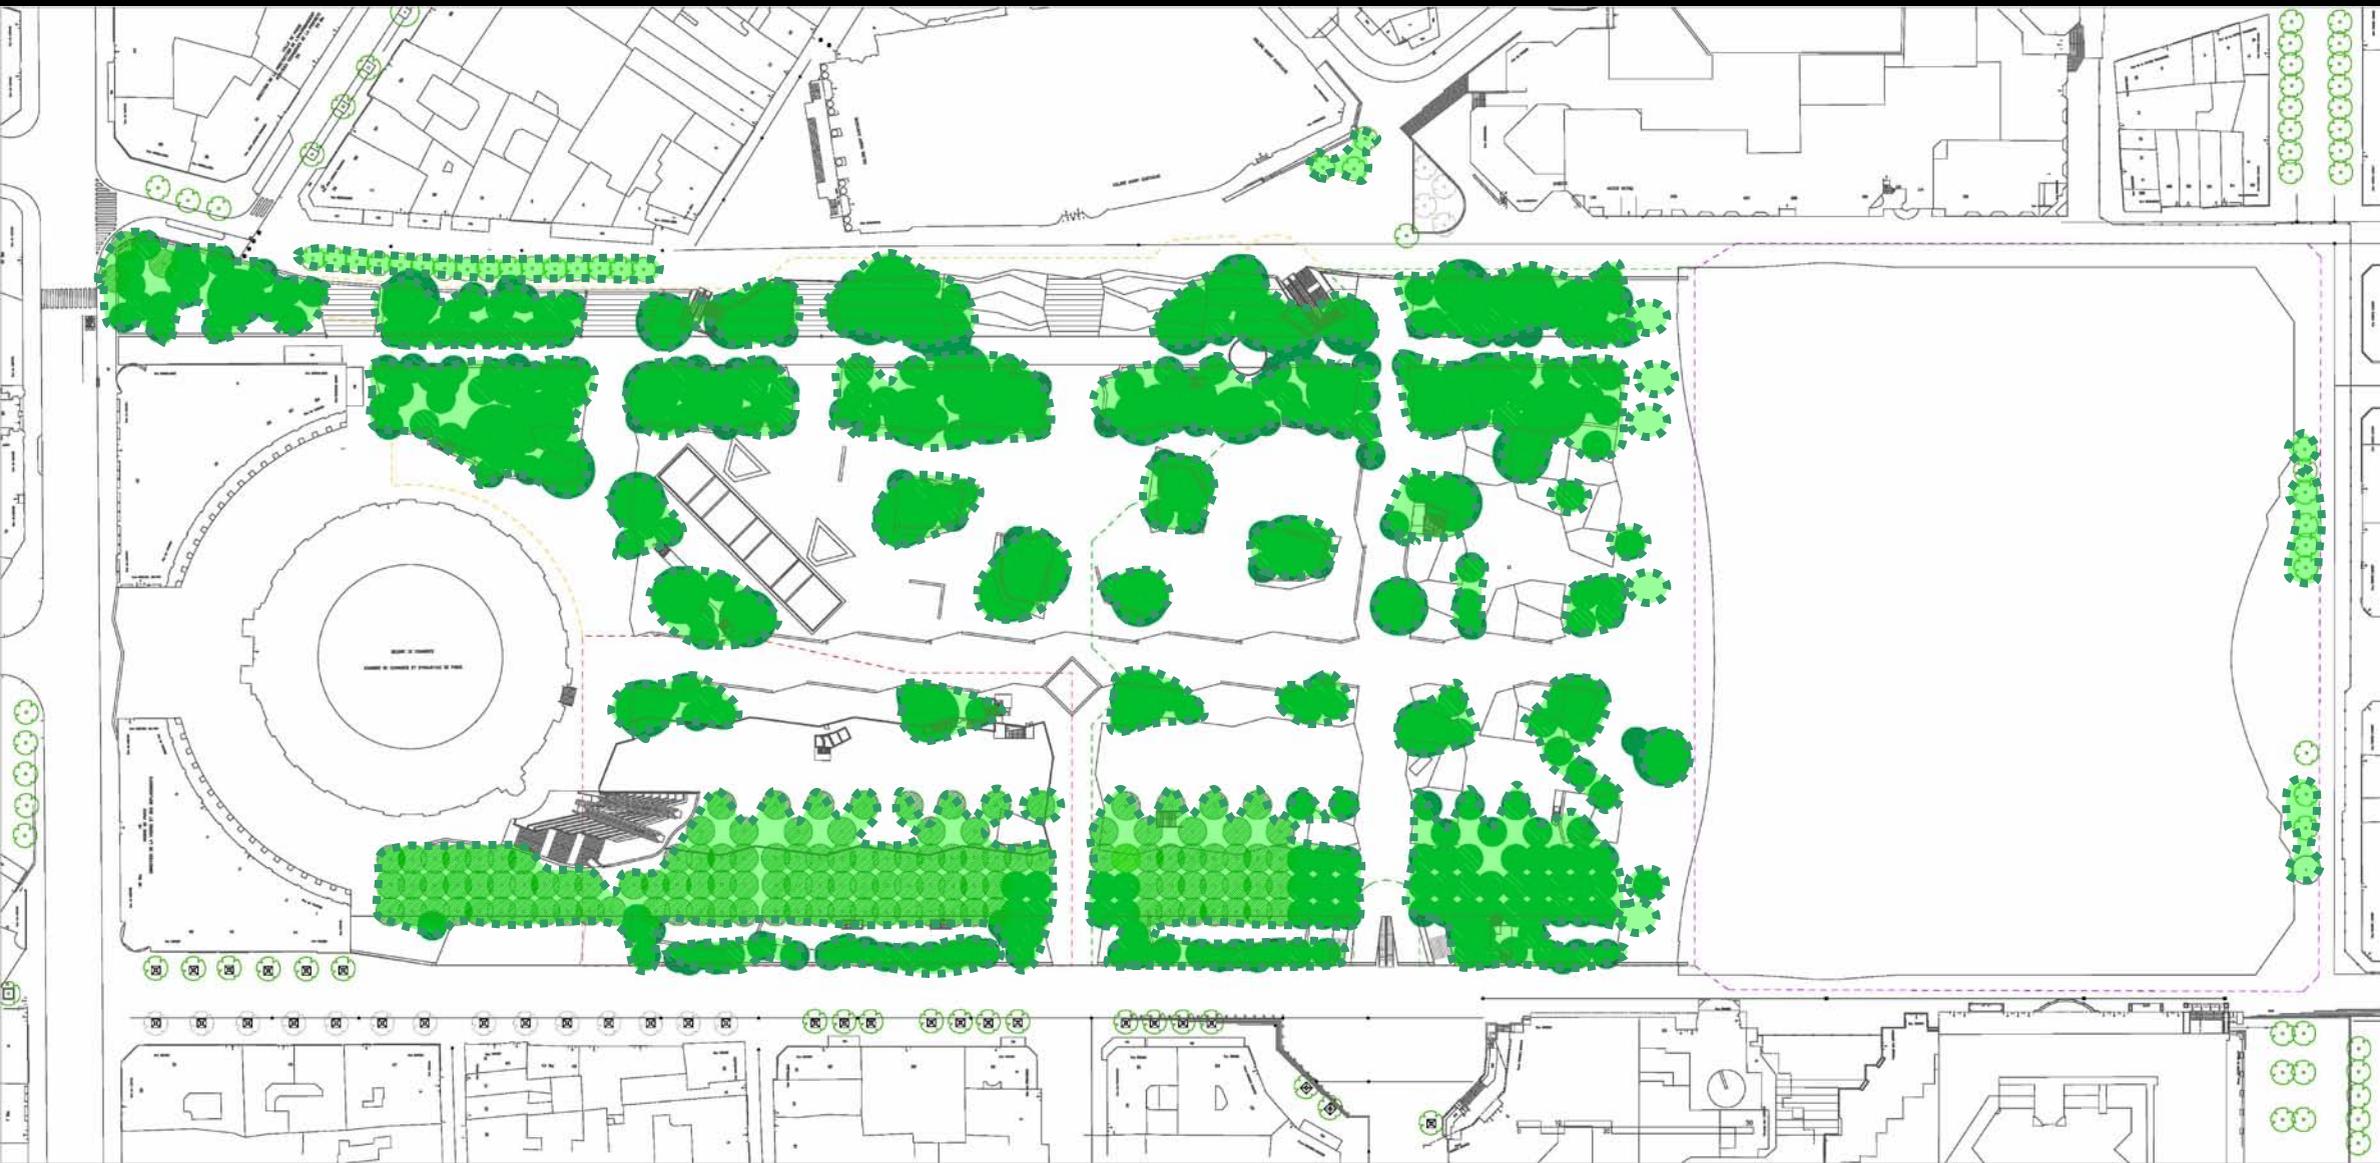
Les masses boisées - le projet

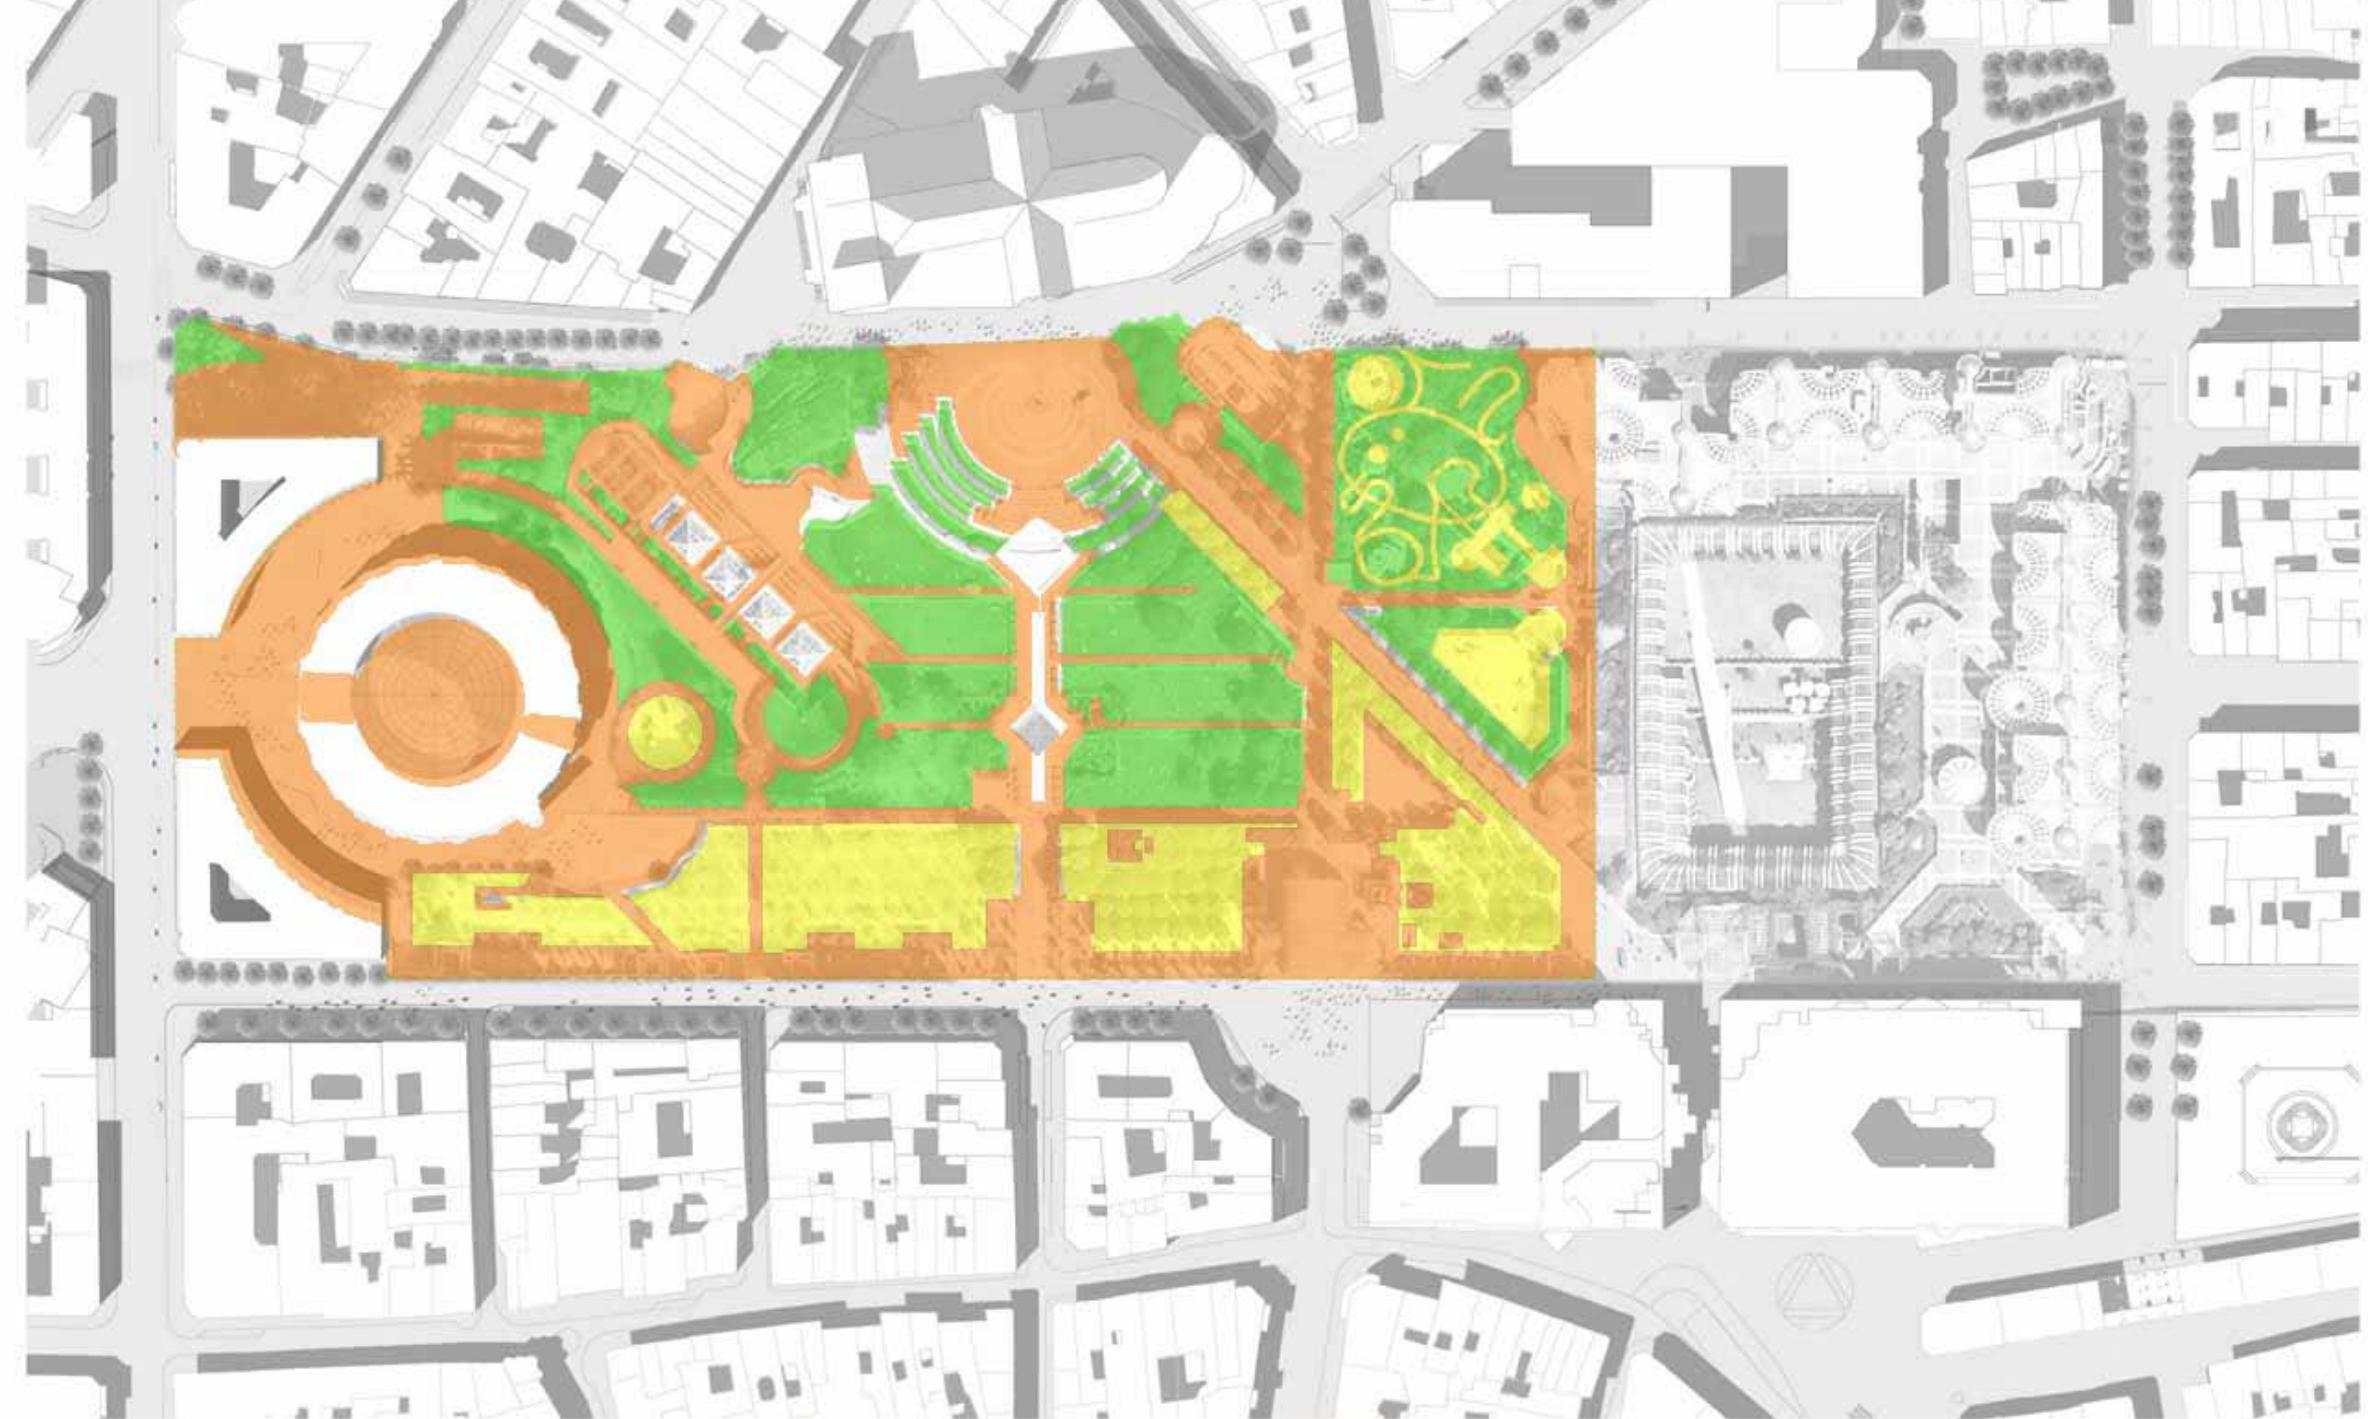
EMPRISE SOL VEGETAL 26 %

EMPRISE SOL STABILISE 17 %

EMPRISE SOL MINERAL 57 %

Les sols végétaux et minéraux - la situation actuelle

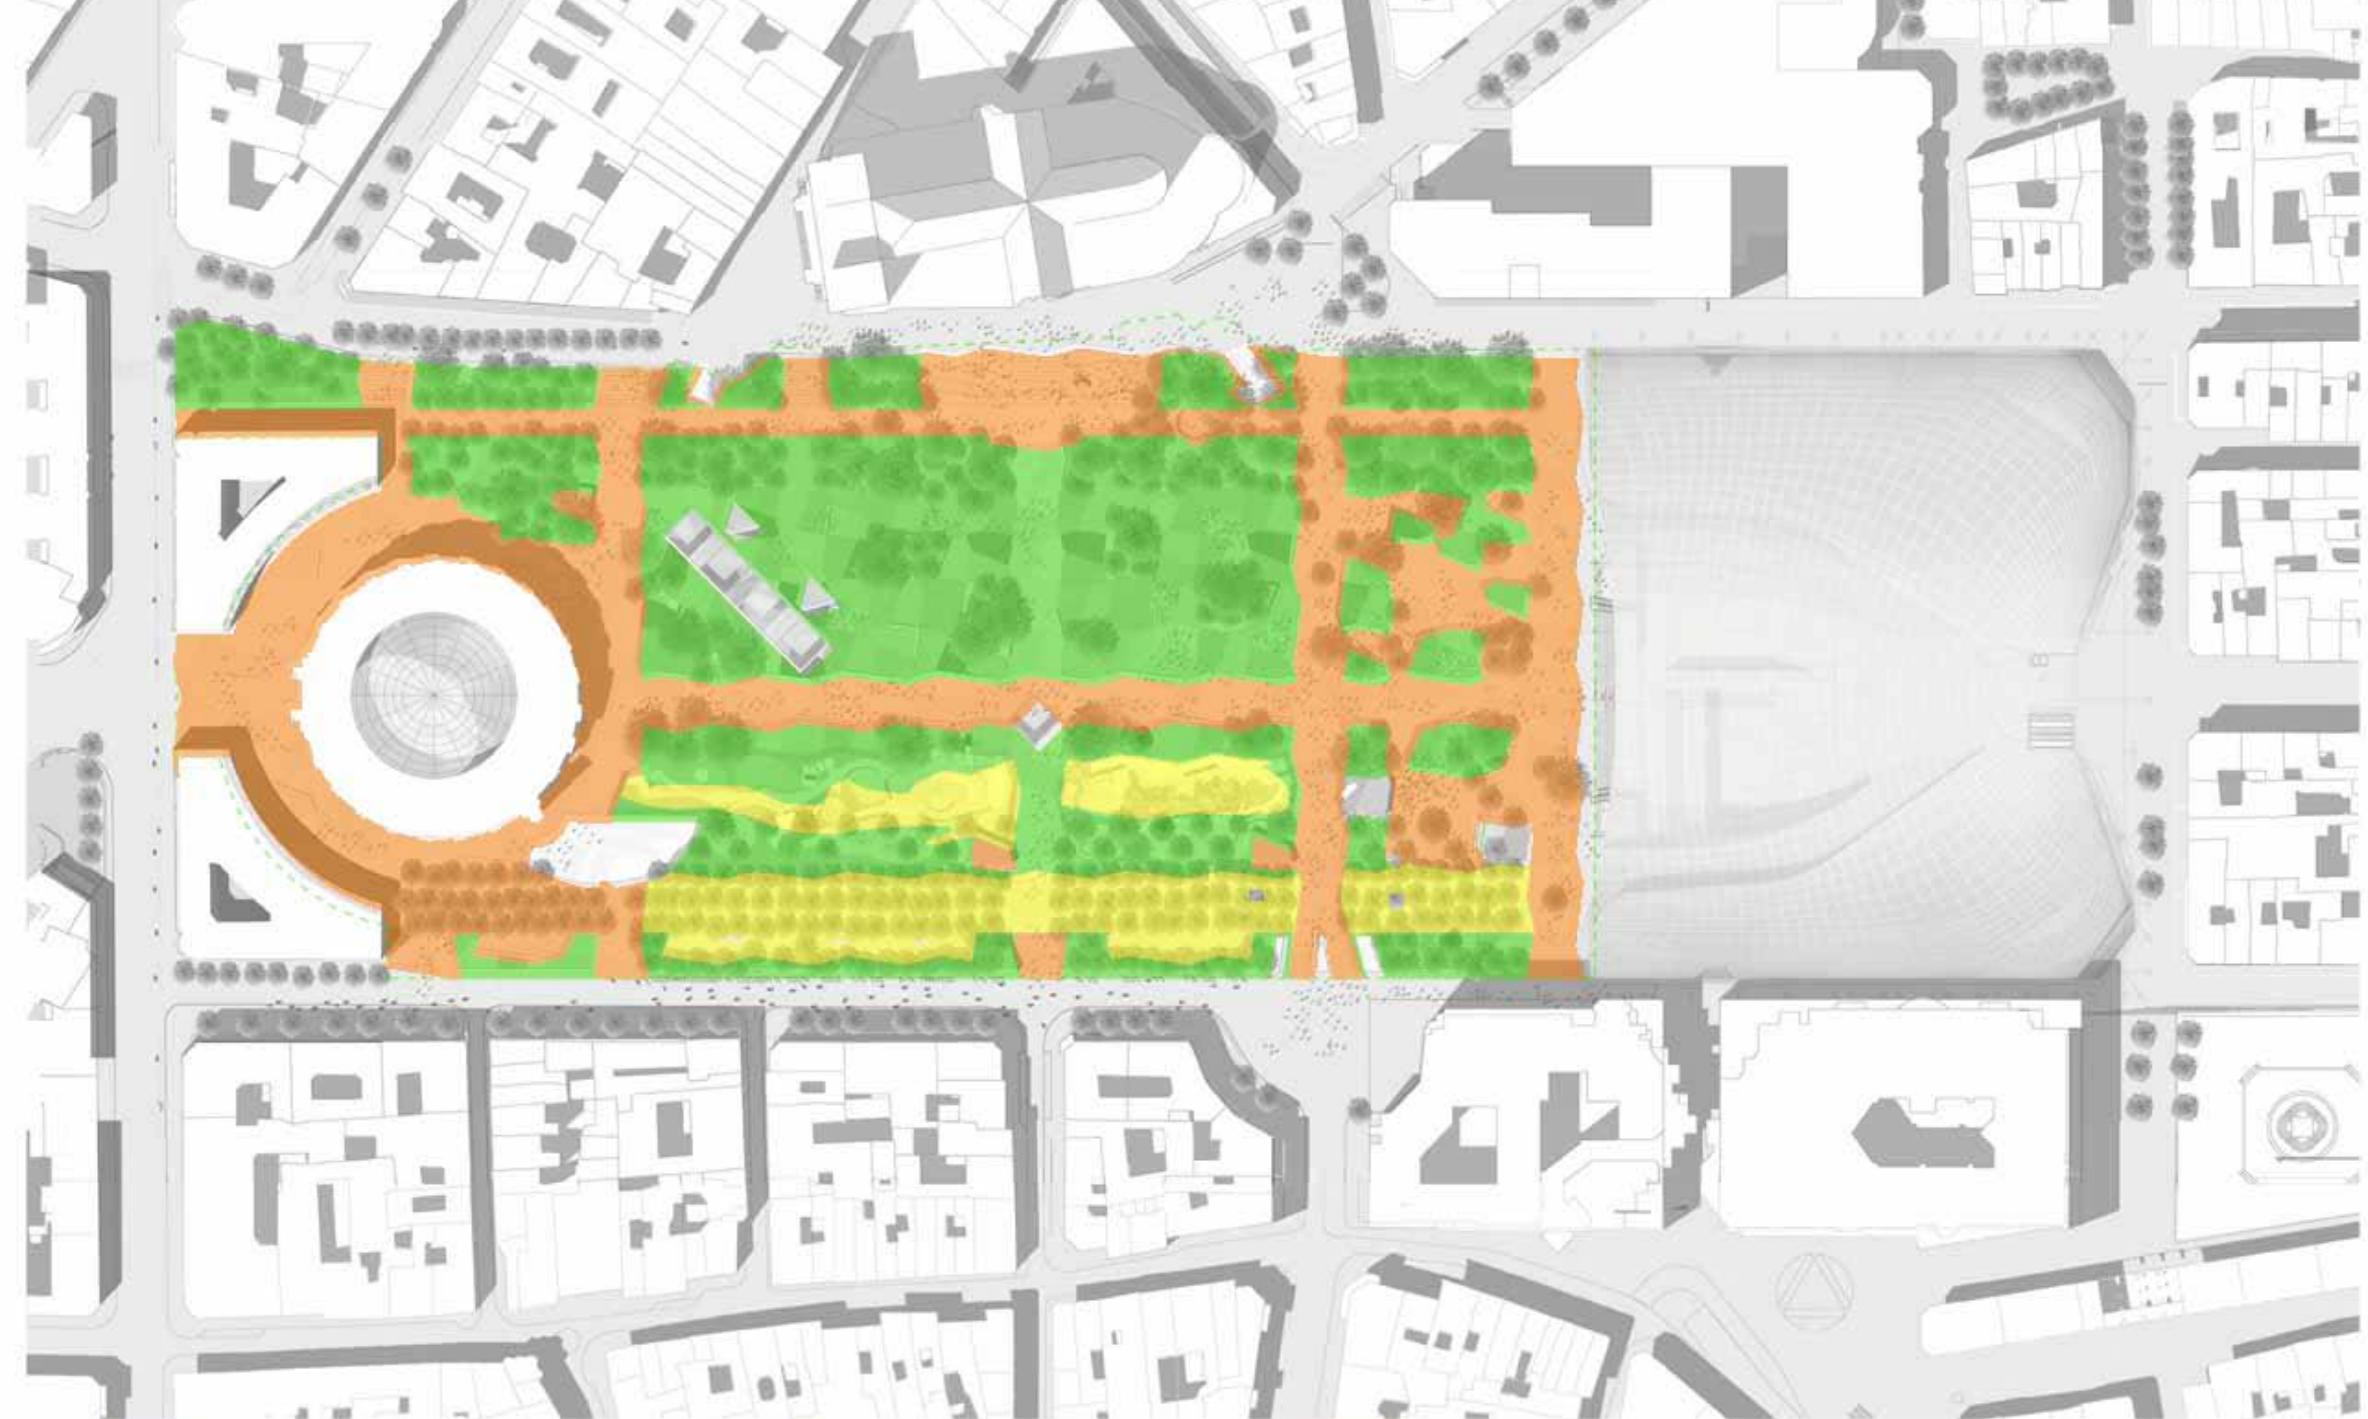
EMPRISE SOL VEGETAL 45 %

EMPRISE SOL STABILISE 12 %

EMPRISE SOL MINERAL 43 %

Les sols végétaux et minéraux - le projet
