les halles

Le jardin des Halles

Le jardin et le
quartier des Halles,
du diagnostic au
projet.

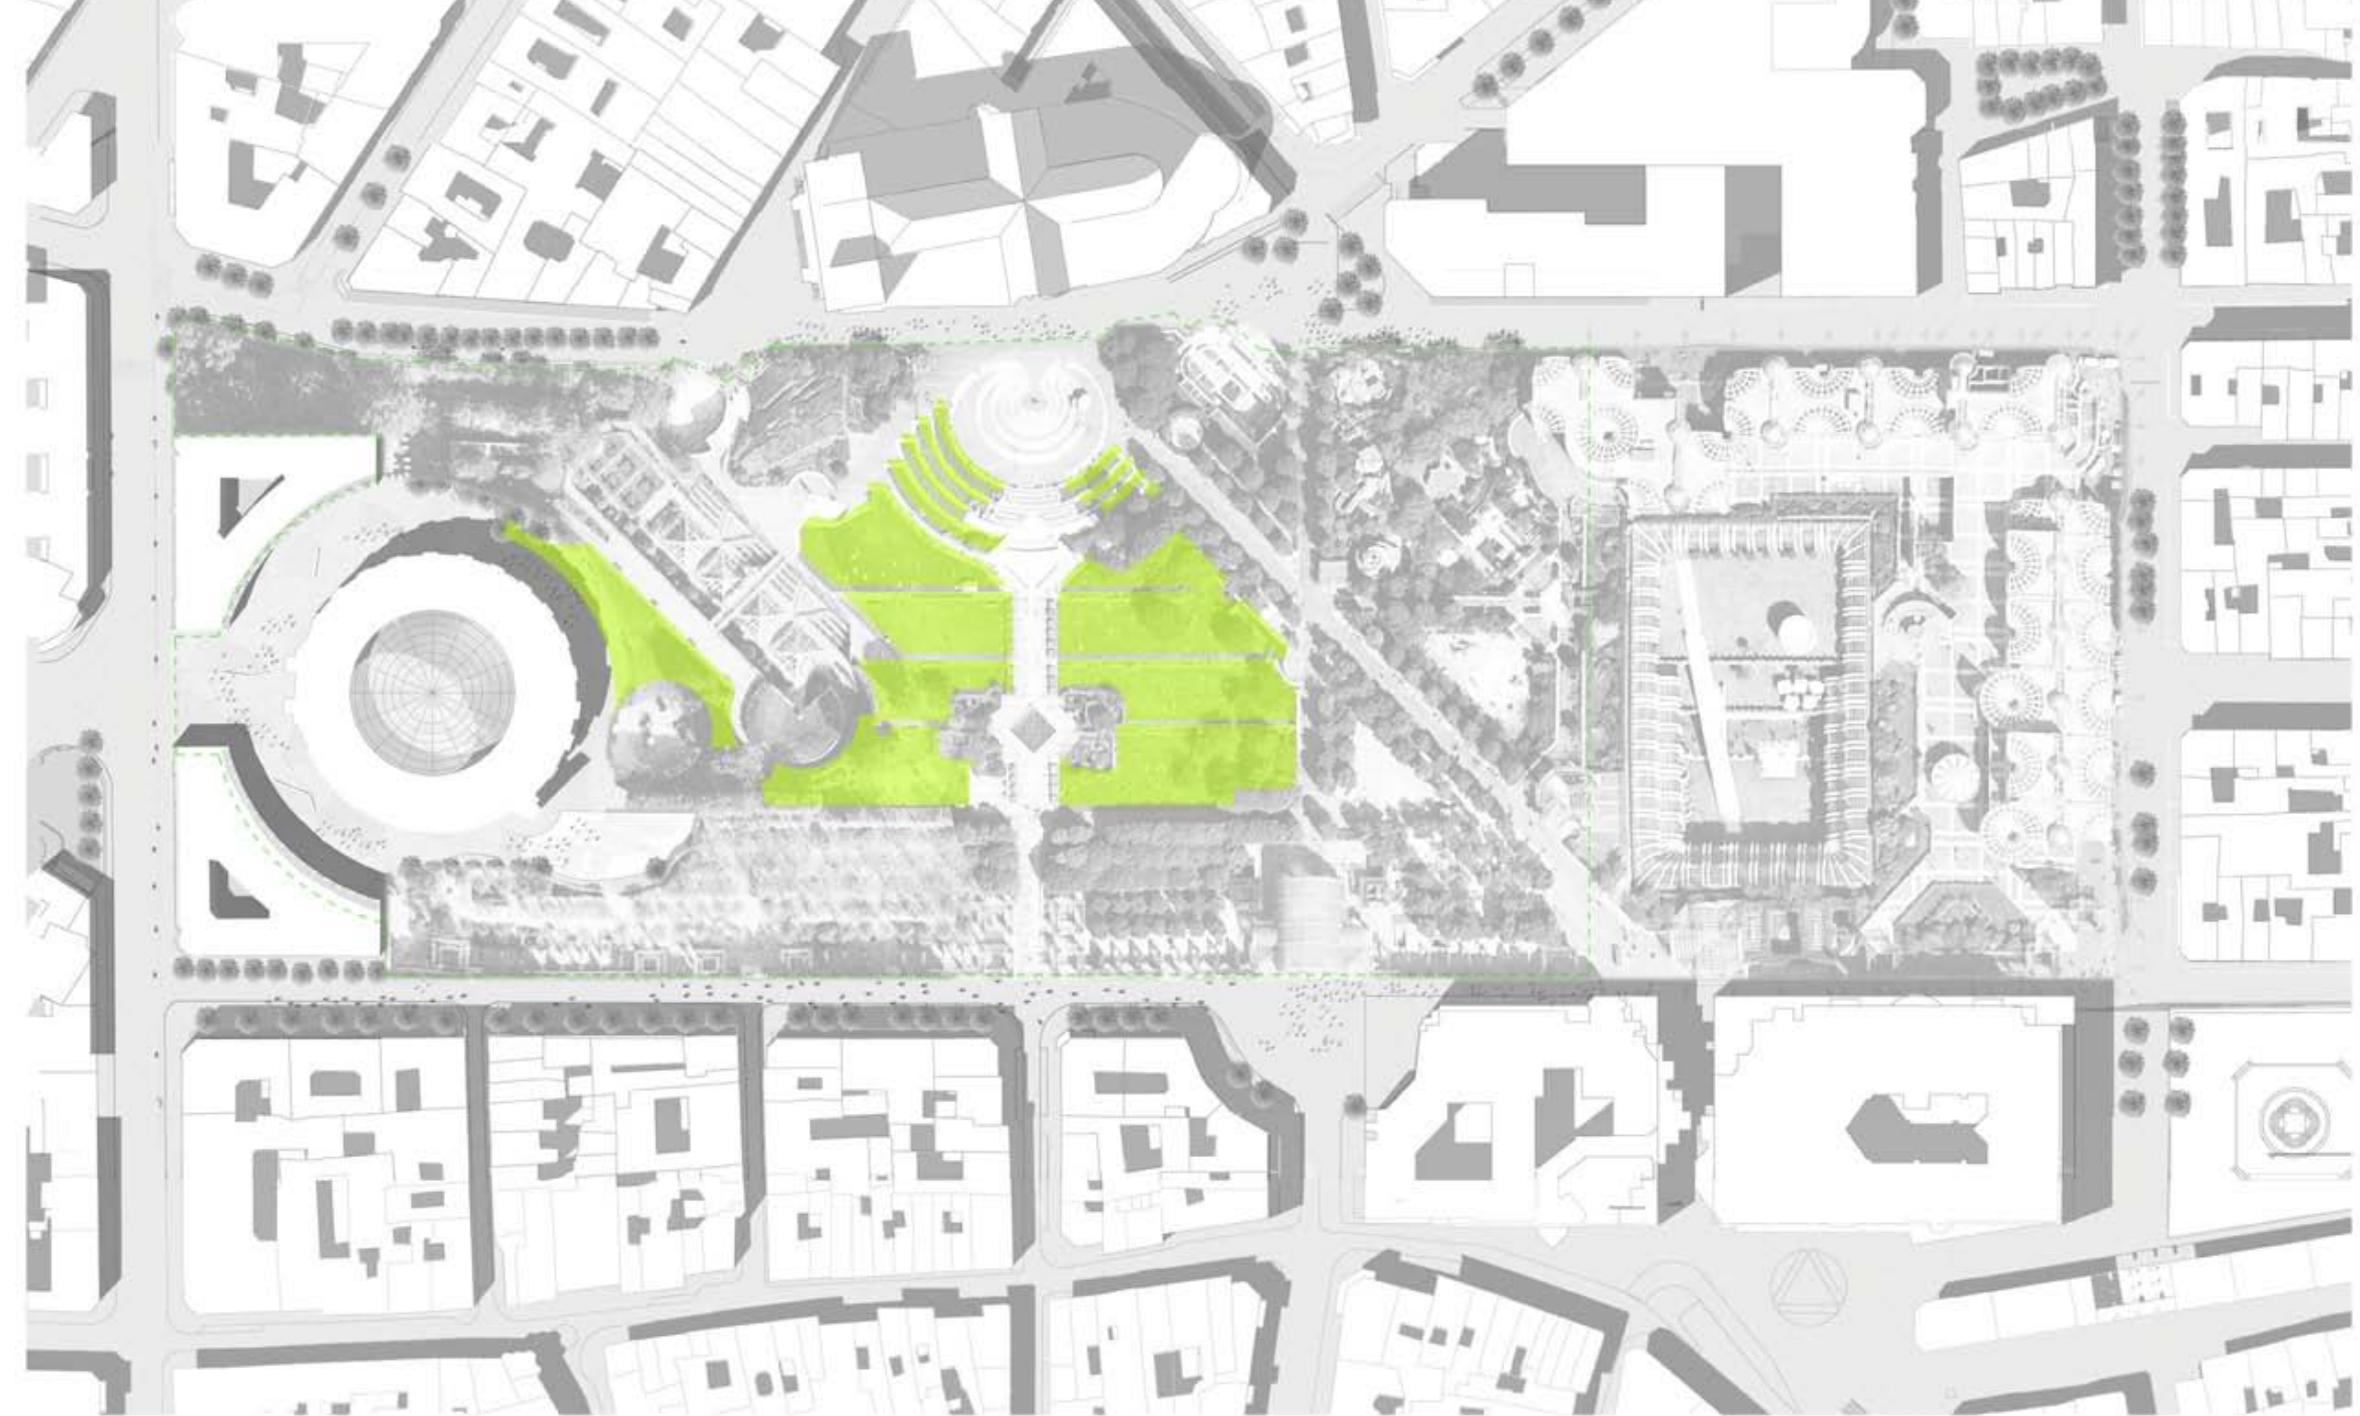
PELOUSE 5368 m² 12 %

Pelouses et prairie accessibles - la situation actuelle

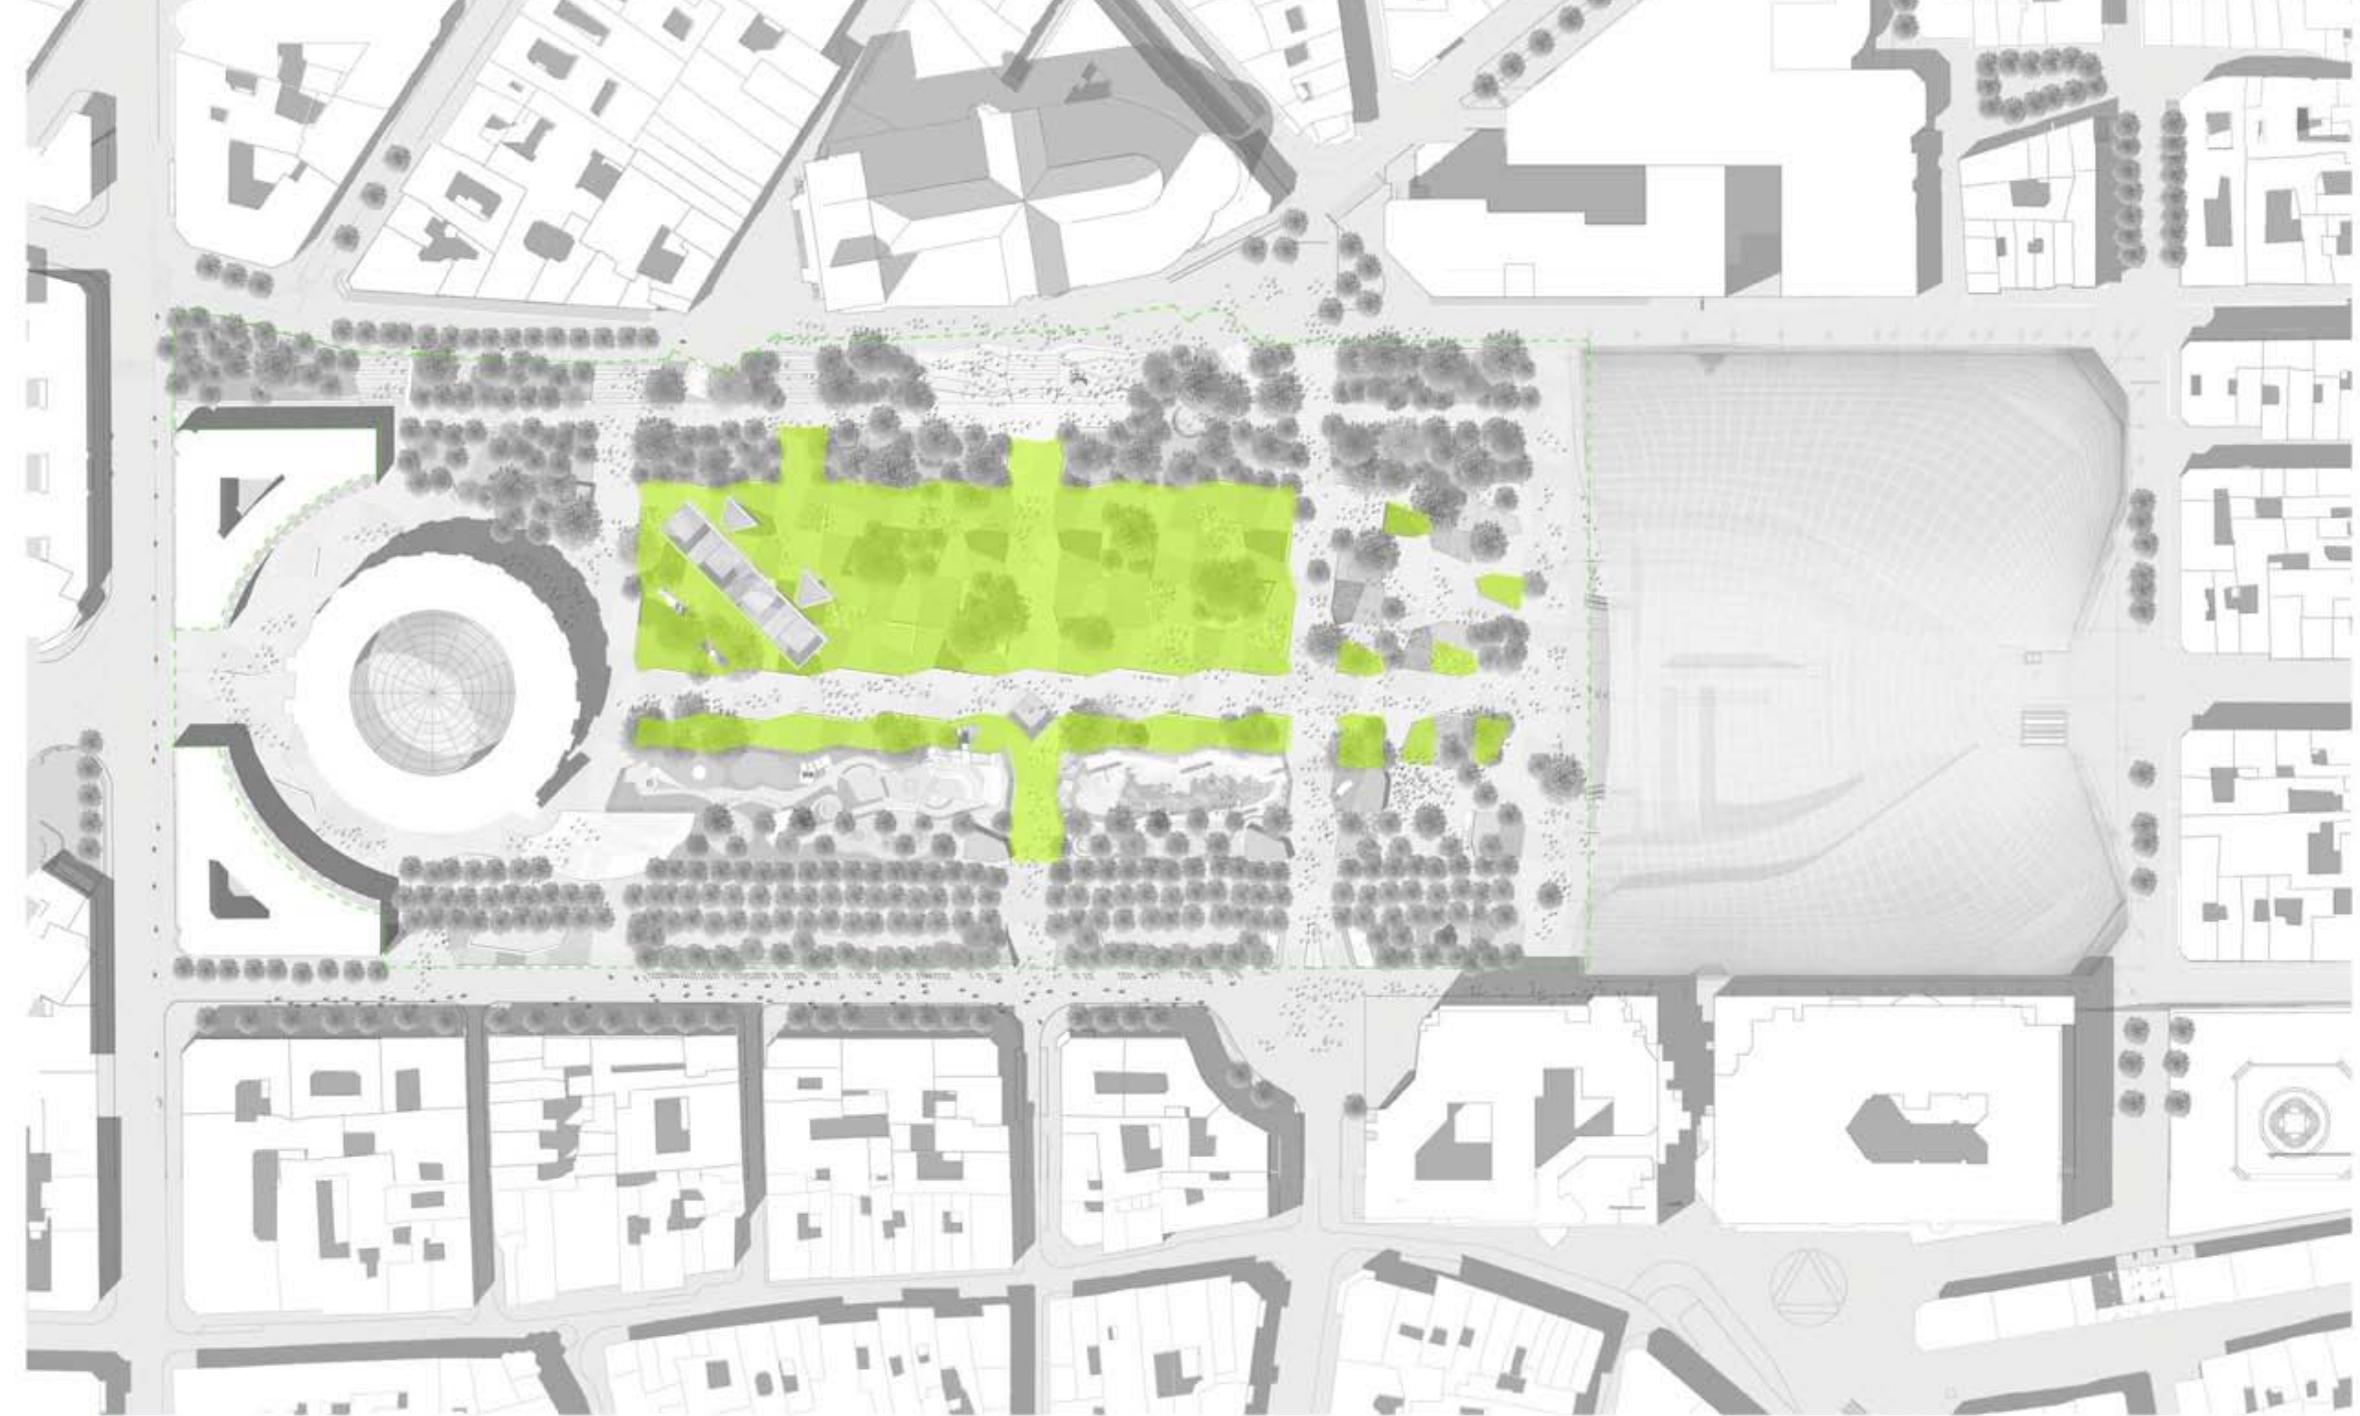
PELOUSE 8244 m² 20 %

Pelouses et prairie accessibles - le projet

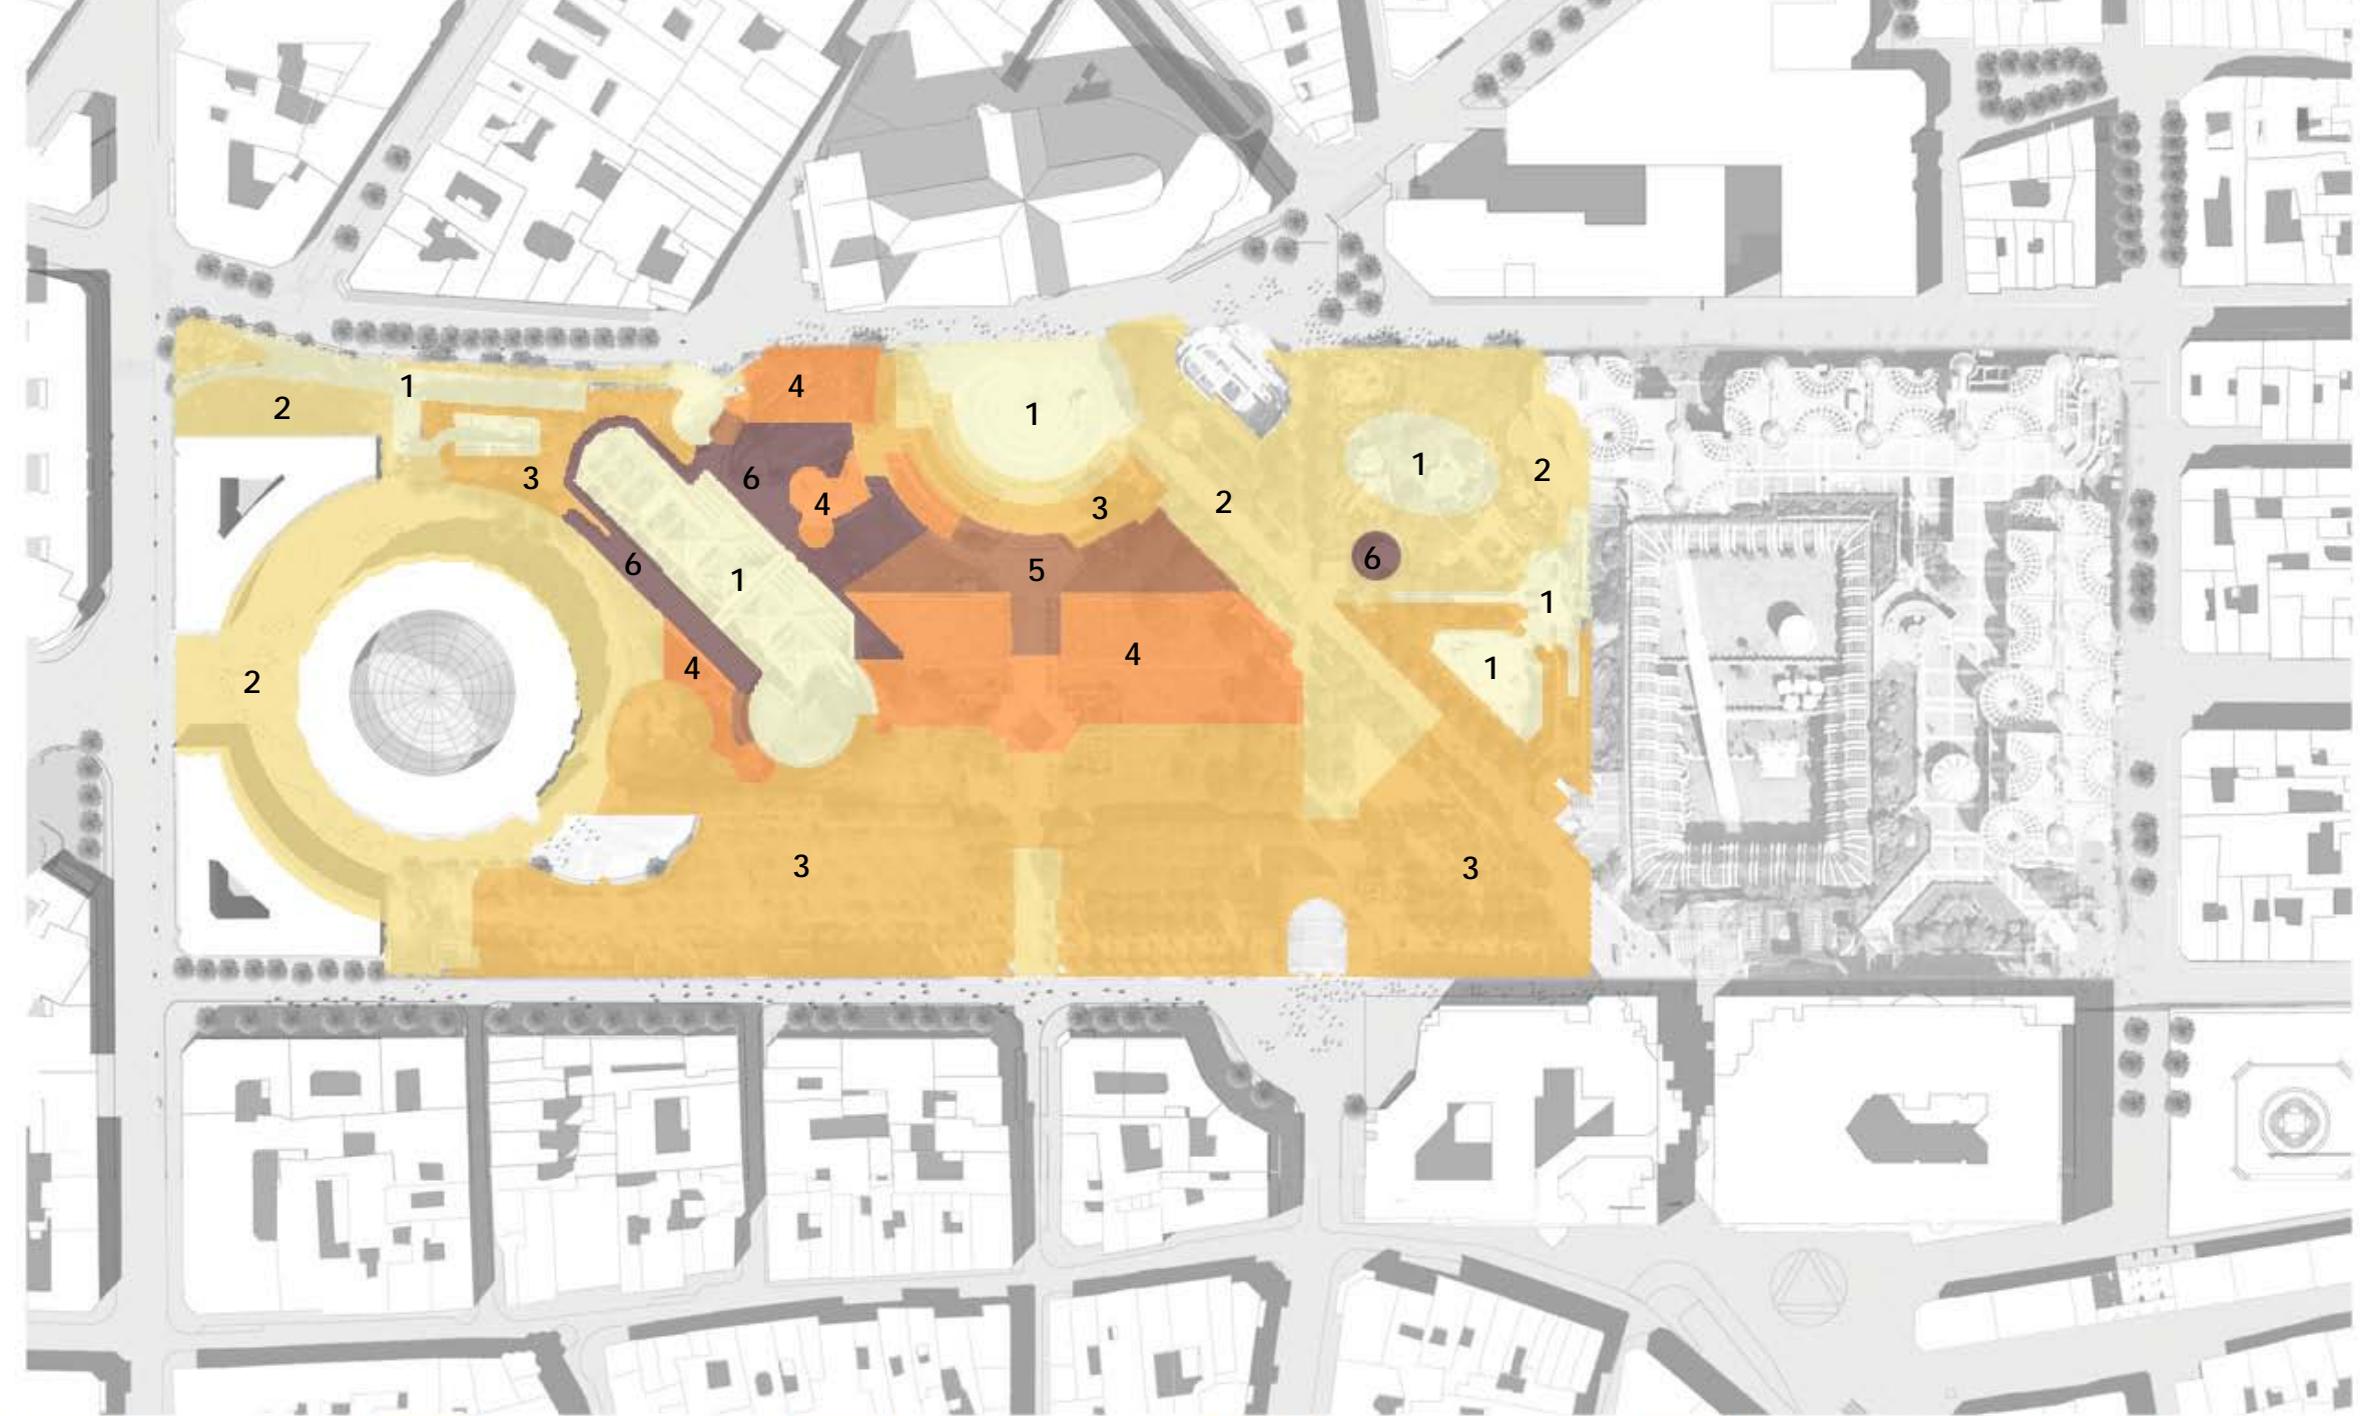
La topographie - la situation actuelle

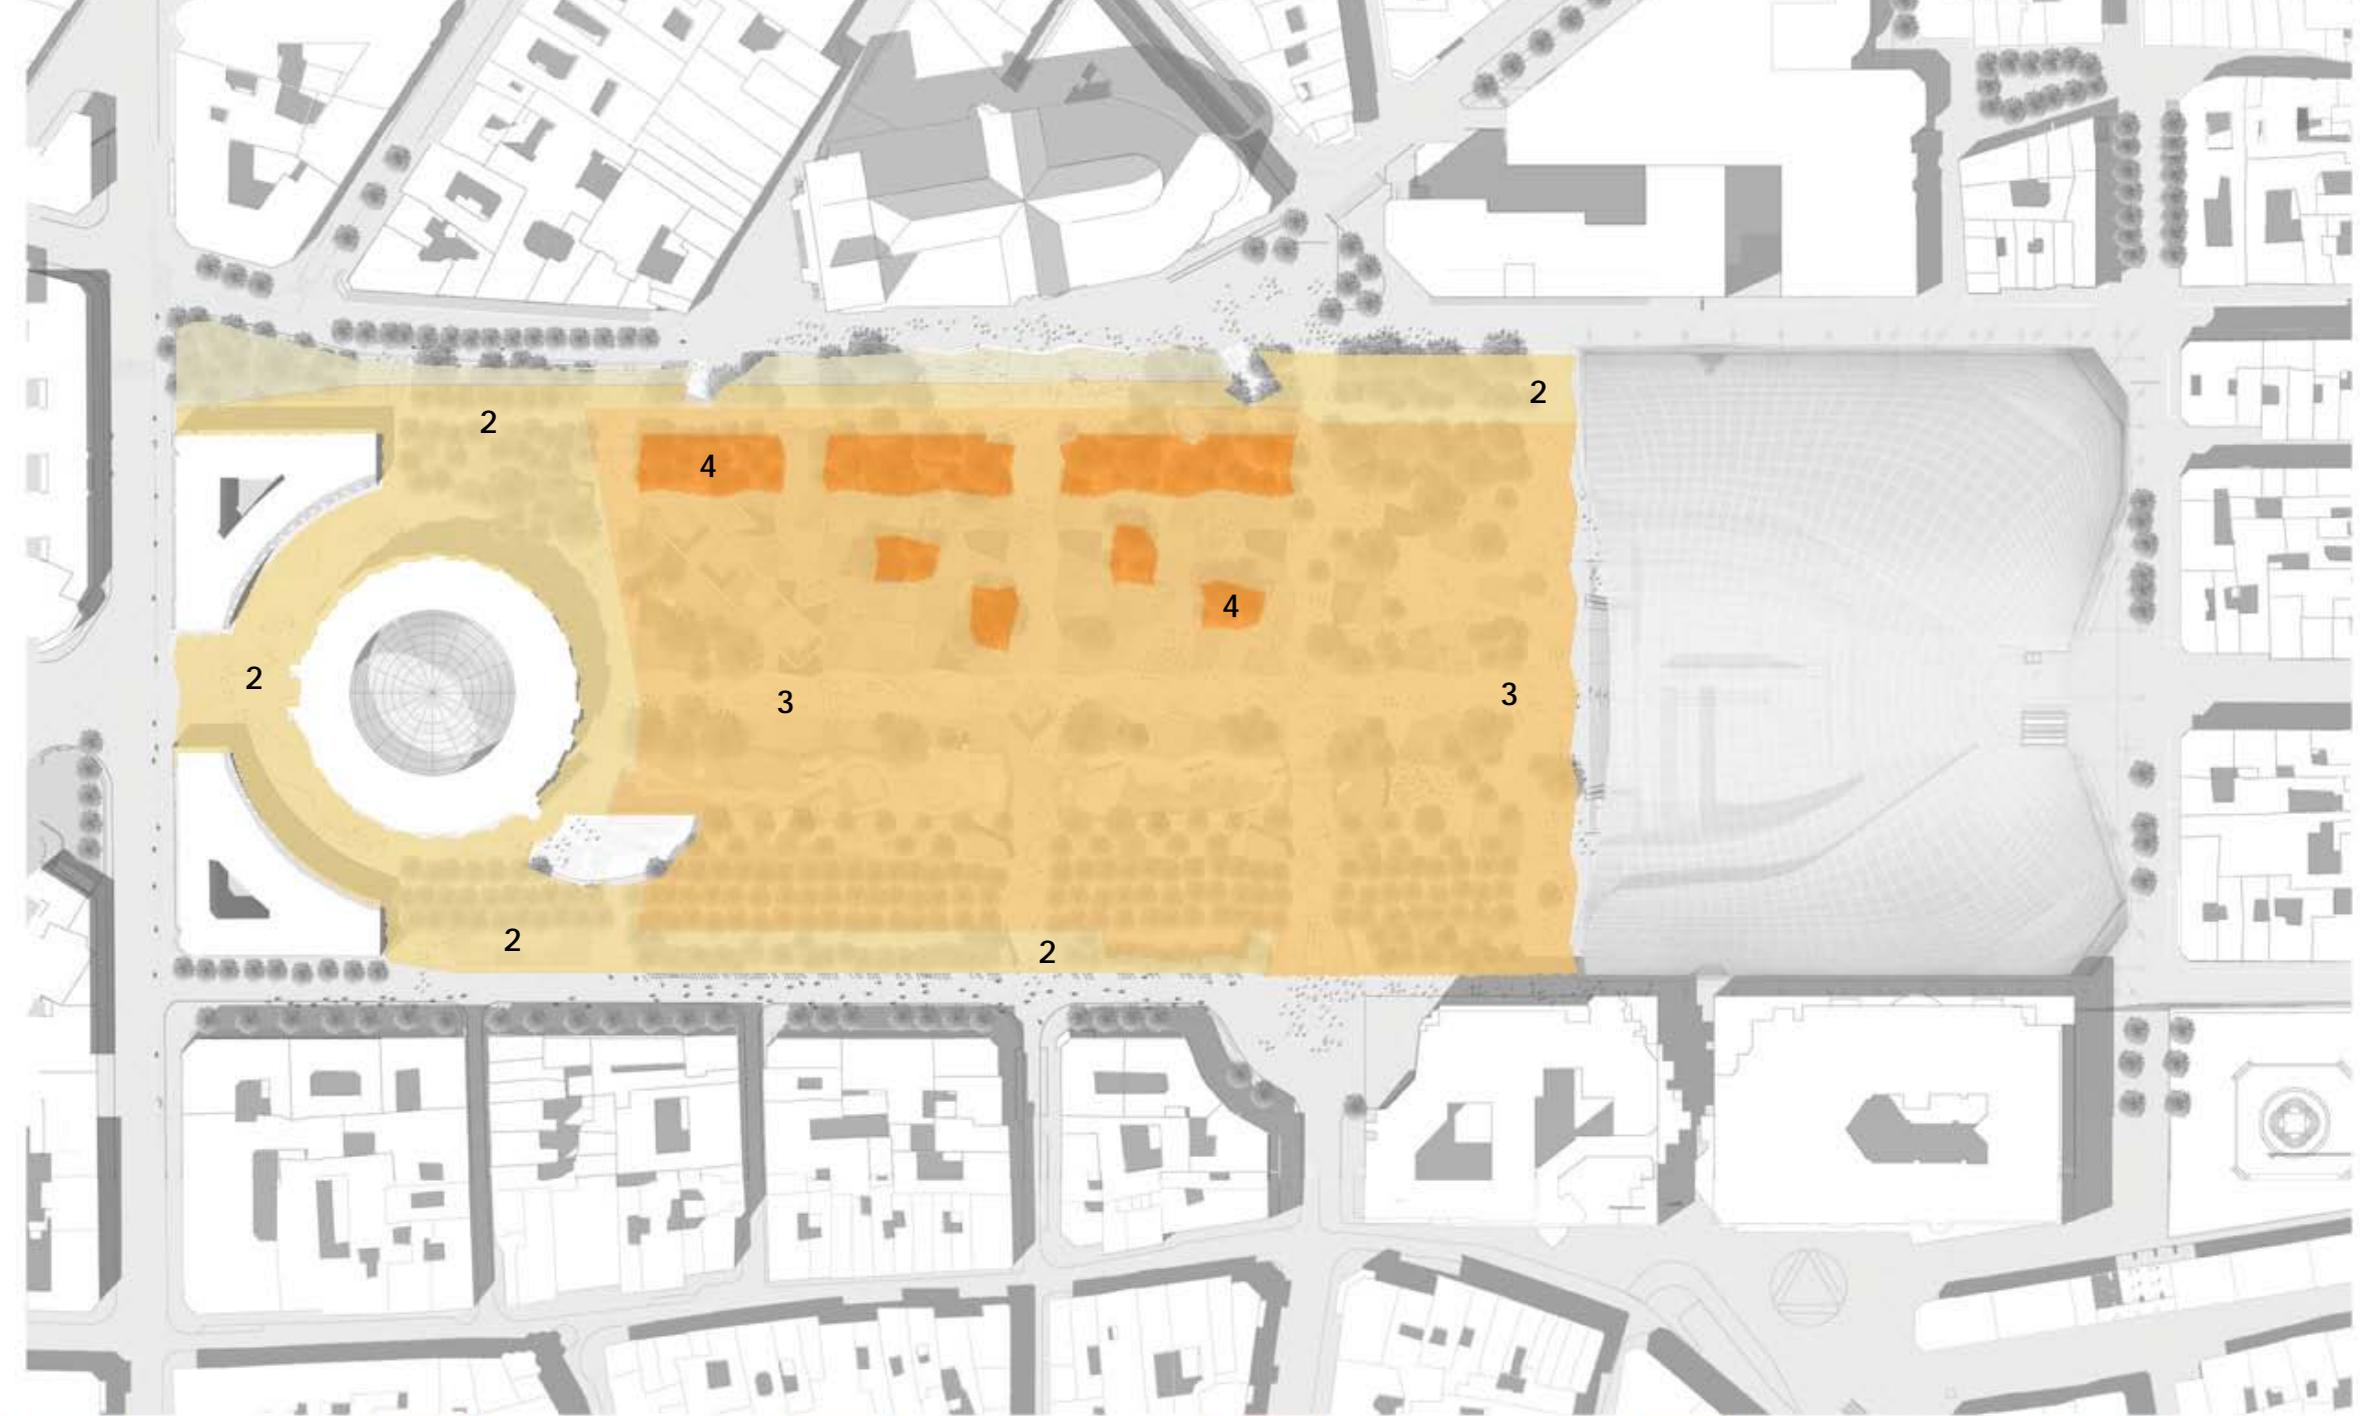
La topographie - le projet

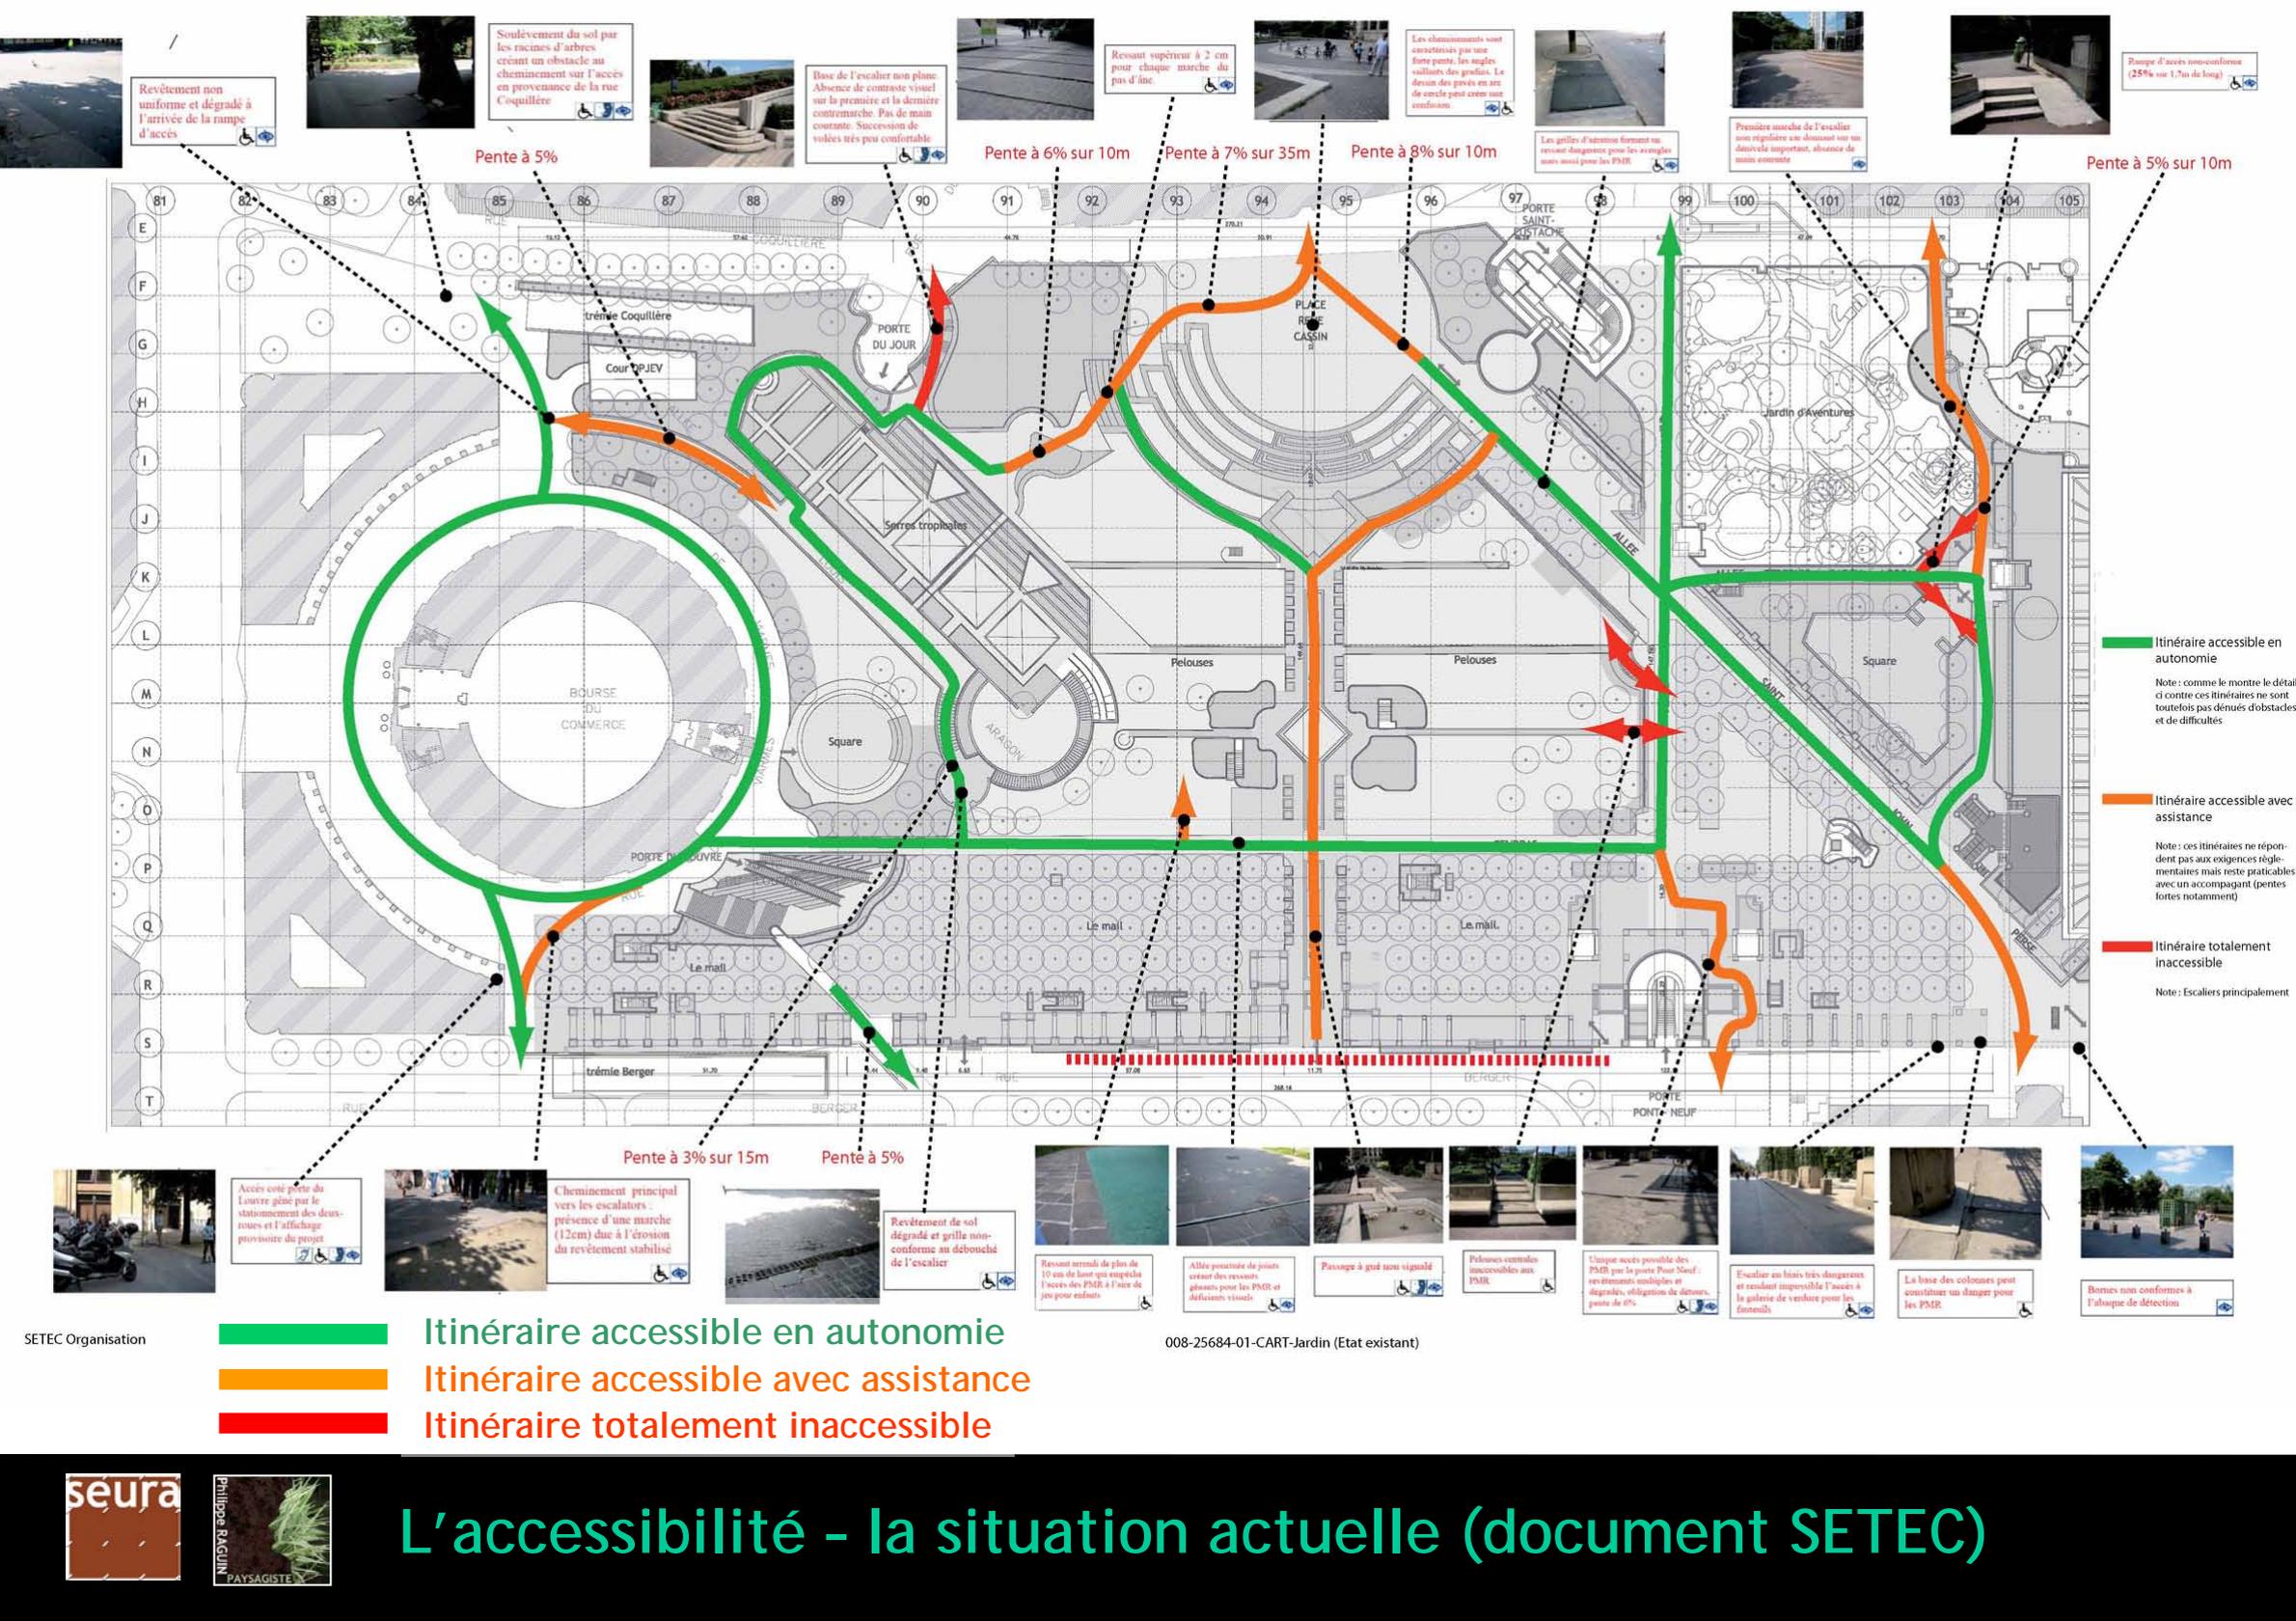
008-25684-01-CART-Jardin (Etat existant)

Revêtement non uniforme et dégradé à l'arrivée de la rampe d'accès

Base de l'escalier non plane. Absence de contraste visuel sur la première et la dernière contremarche. Pas de main courante. Succession de volées très peu confortables

Les grilles d'attente forment un rehaut dangereux pour les aveugles mais aussi pour les PMR.

Rampe d'accès non-conforme (25% sur 1.7m de long)

- Itinéraire accessible en autonomie**
Note : comme le montre le détail ci contre ces itinéraires ne sont toutefois pas dénués d'obstacles et de difficultés
- Itinéraire accessible avec assistance**
Note : ces itinéraires ne répondent pas aux exigences réglementaires mais reste praticables avec un accompagnant (pentes fortes notamment)
- Itinéraire totalement inaccessible**
Note : Escaliers principalement

L'accessibilité - la situation actuelle (document SETEC)

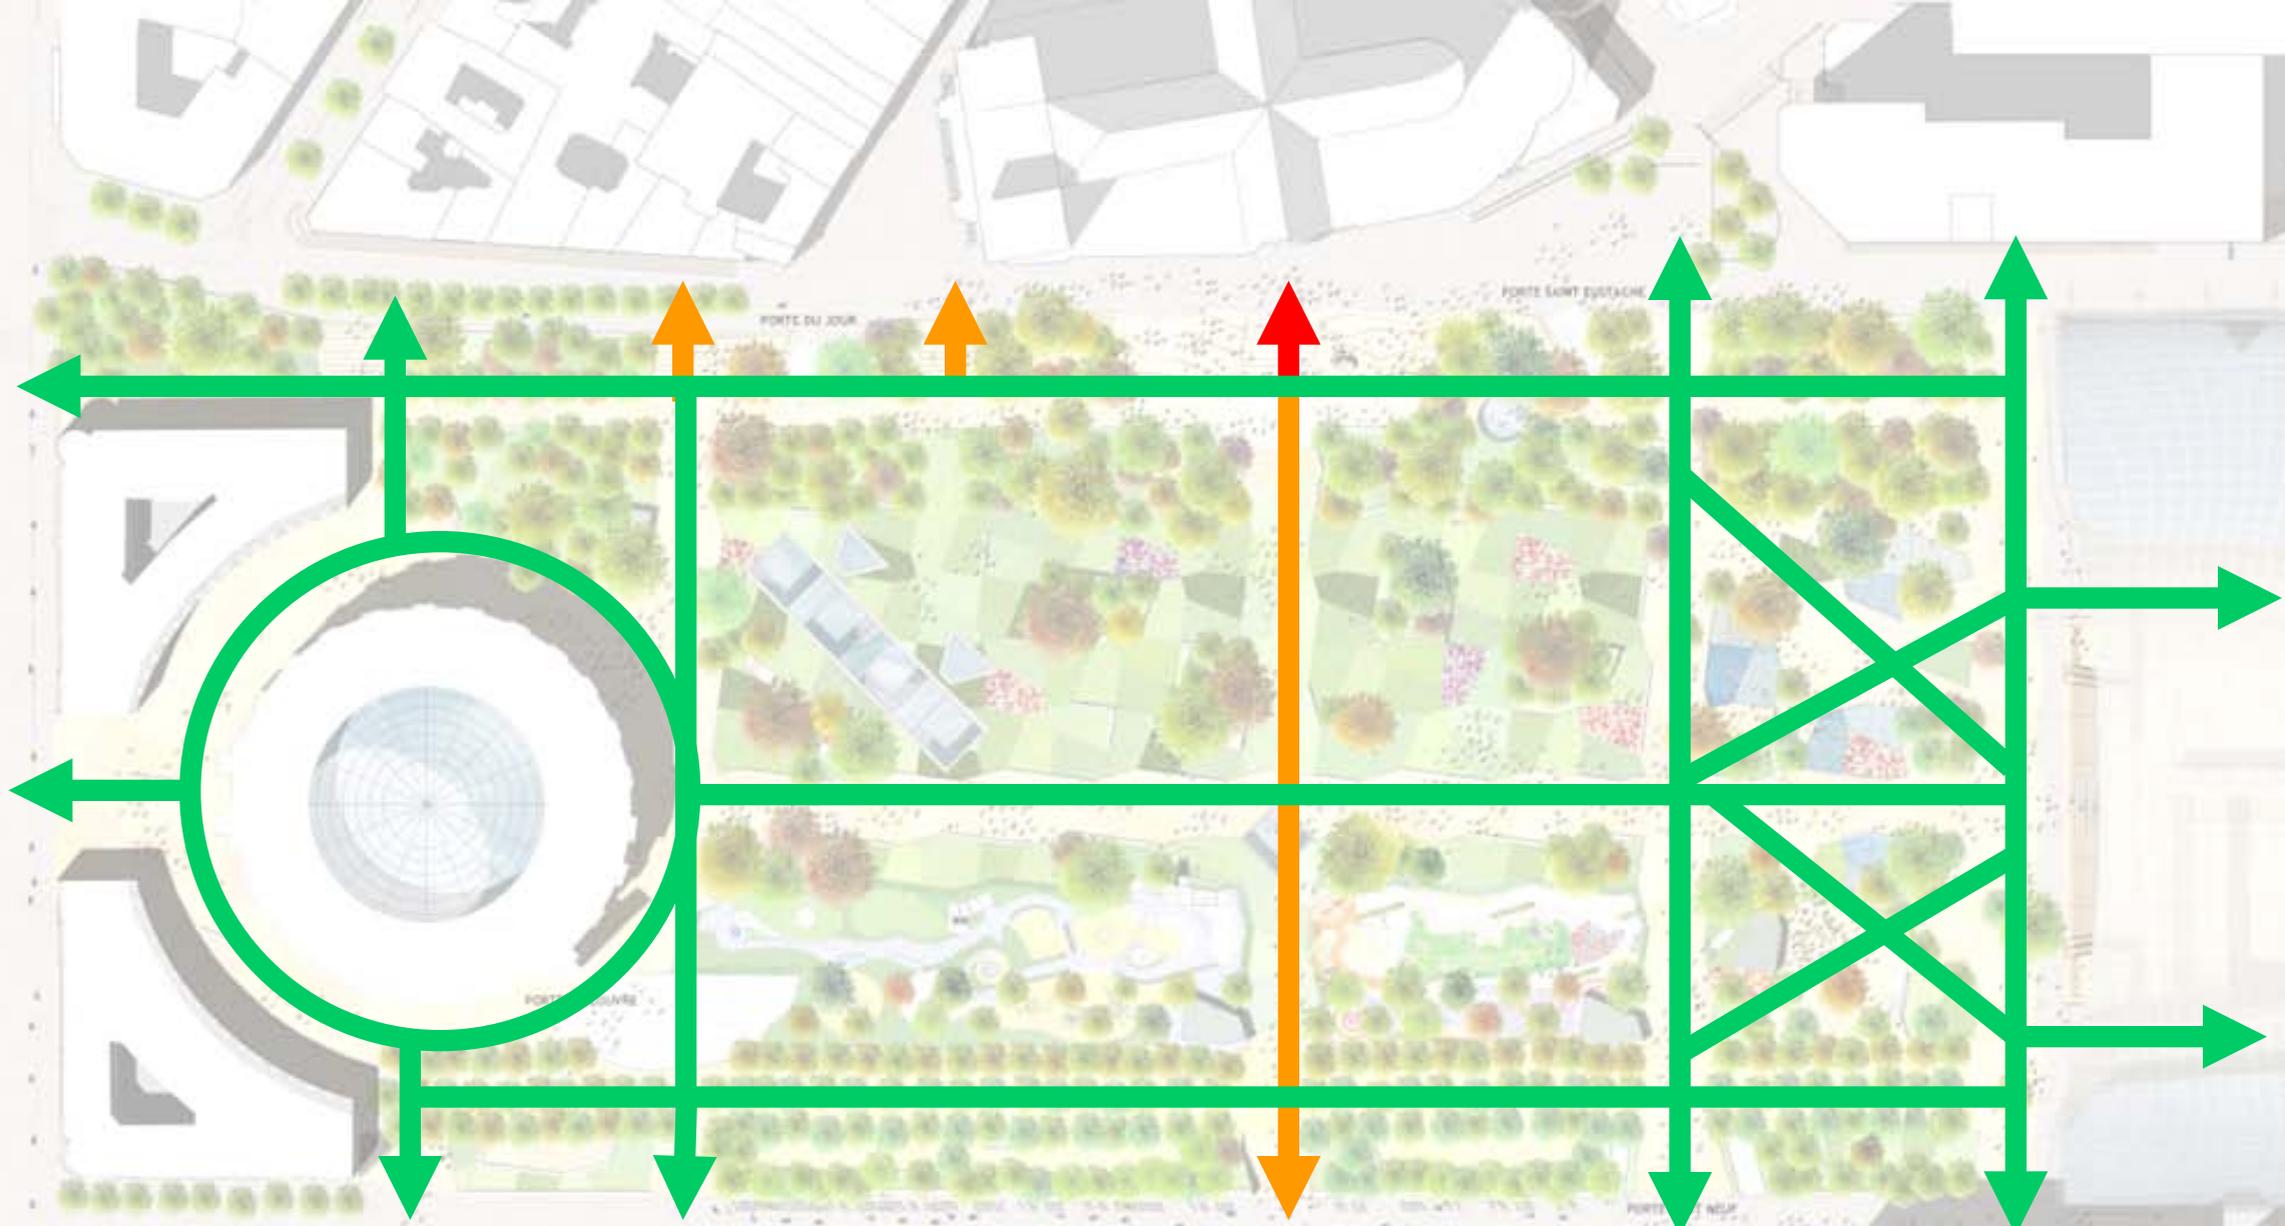
Itinéraire accessible en autonomie
-

Itinéraire accessible avec assistance
-

Itinéraire totalement inaccessible

L'accessibilité - le projet

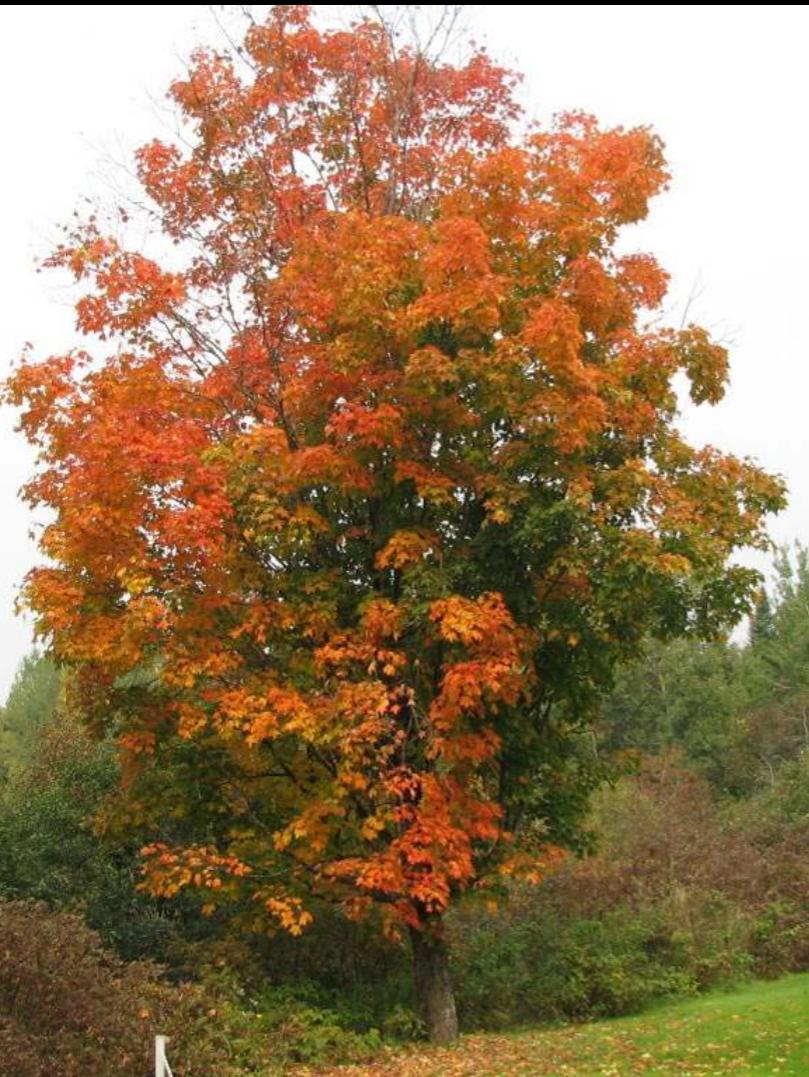
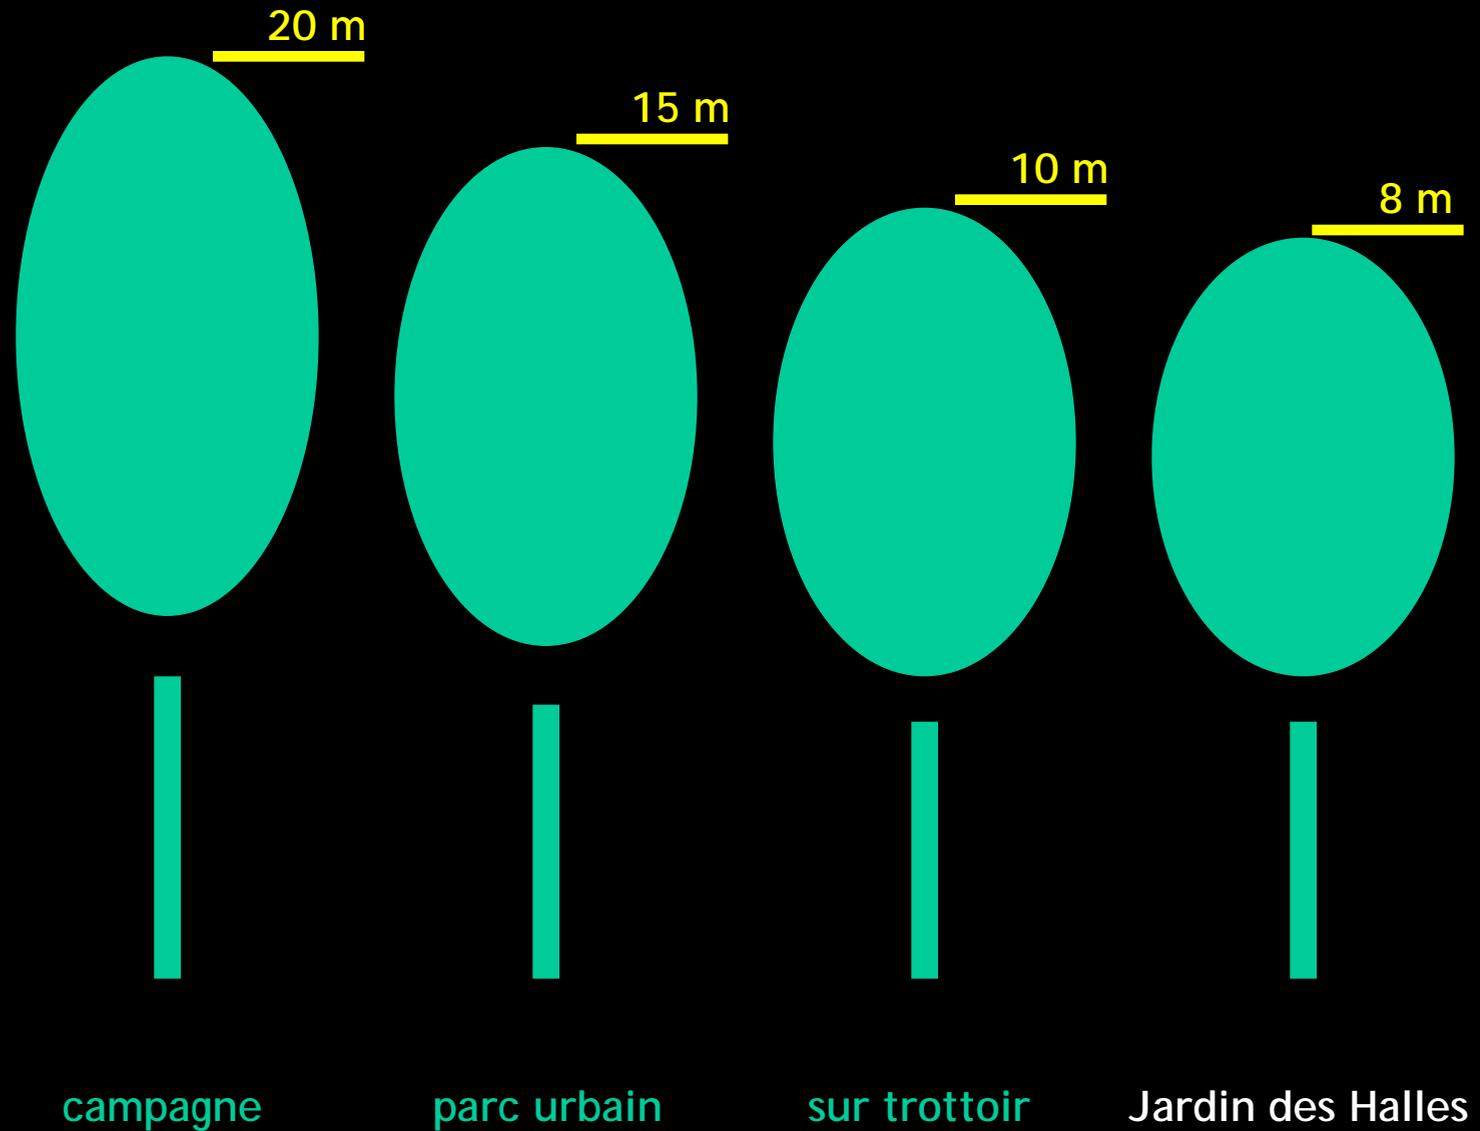
Développement habituel d'un sujet 25 ans après sa plantation :
