les halles

Le jardin des Halles

Le jardin et le
quartier des Halles,
du diagnostic au
projet.

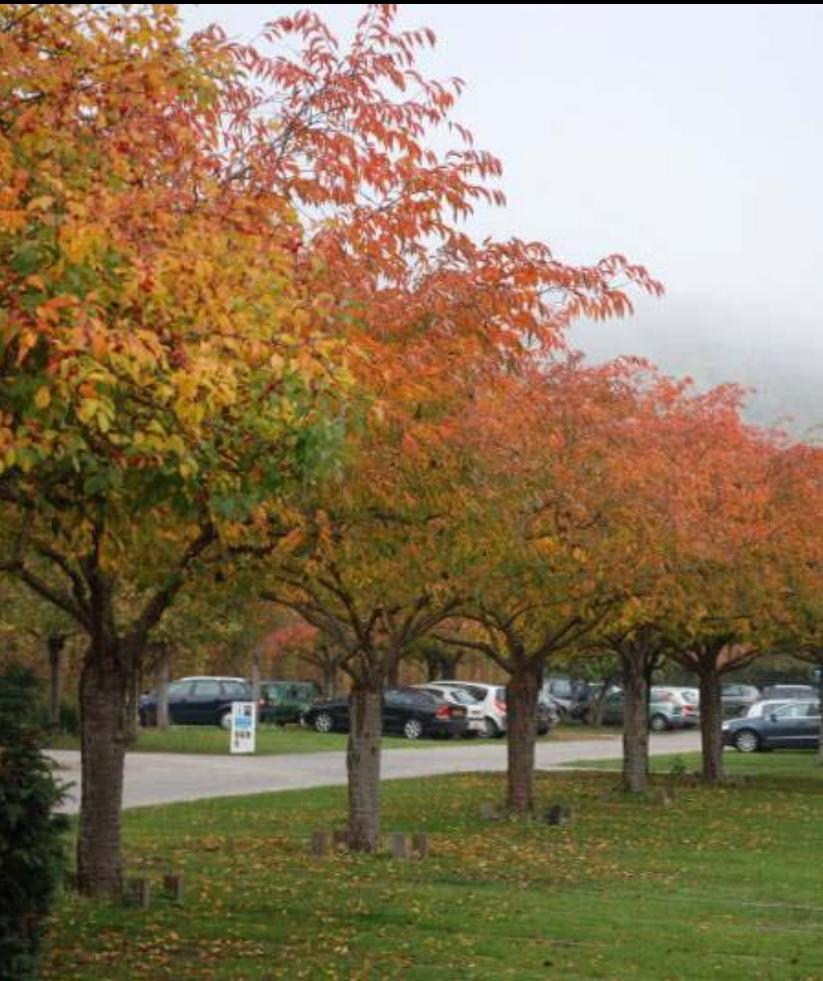
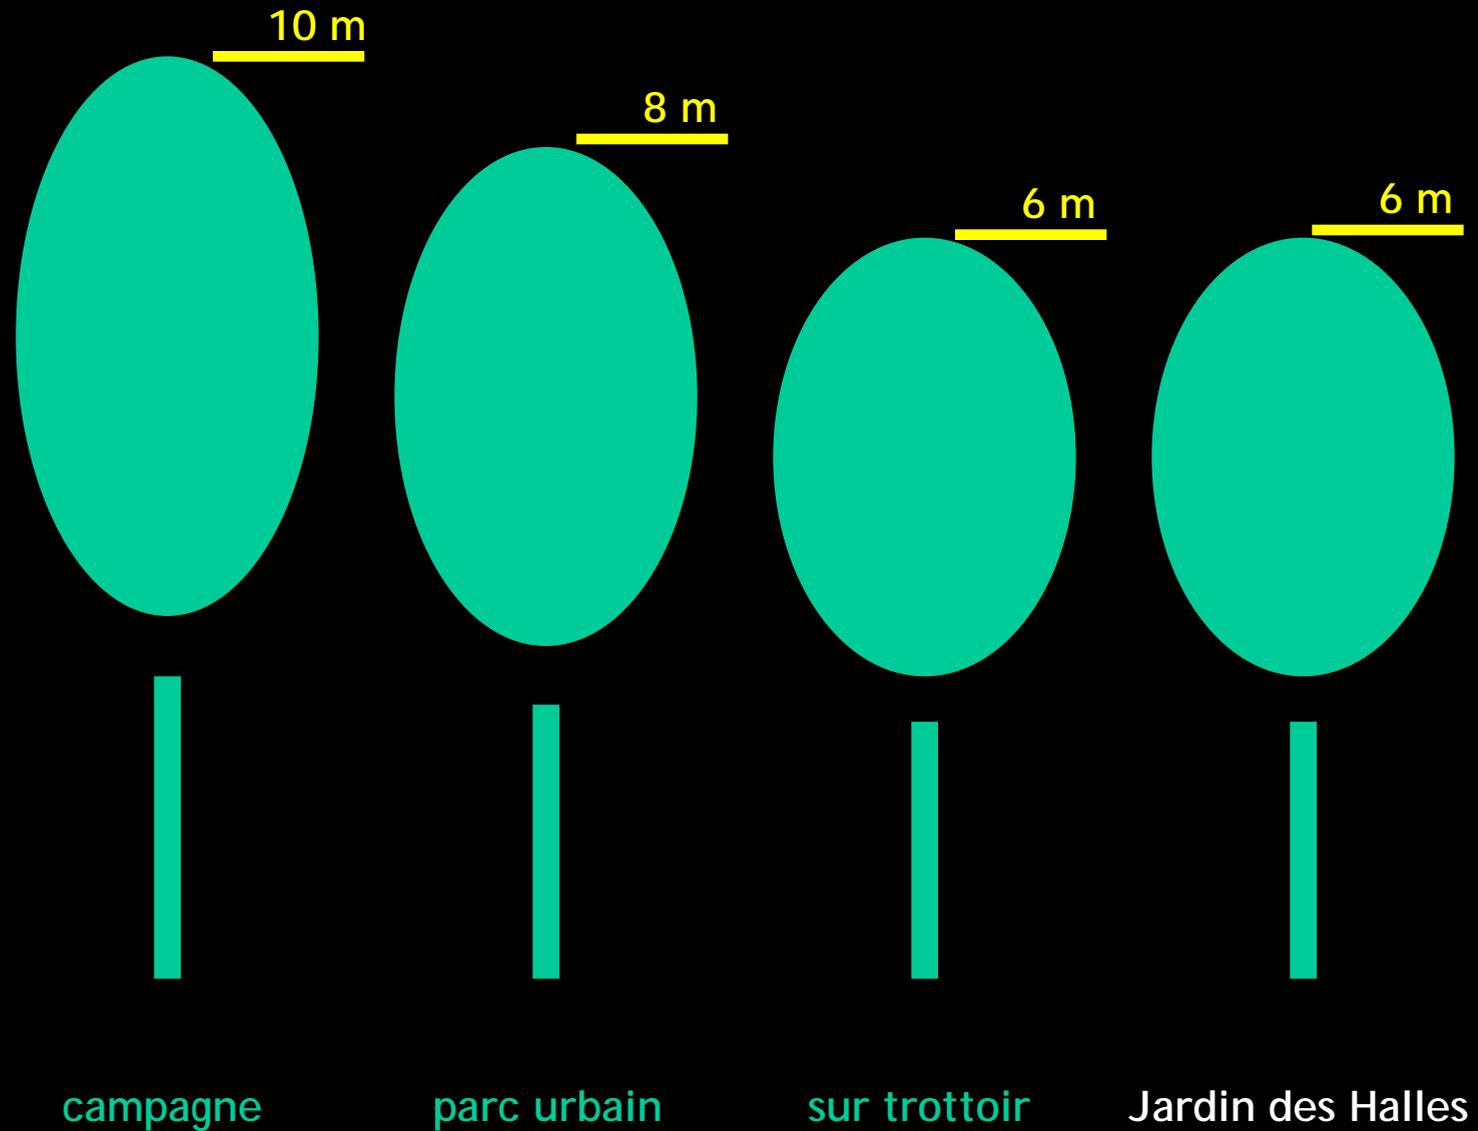
Développement habituel d'un sujet 25 ans après sa plantation :

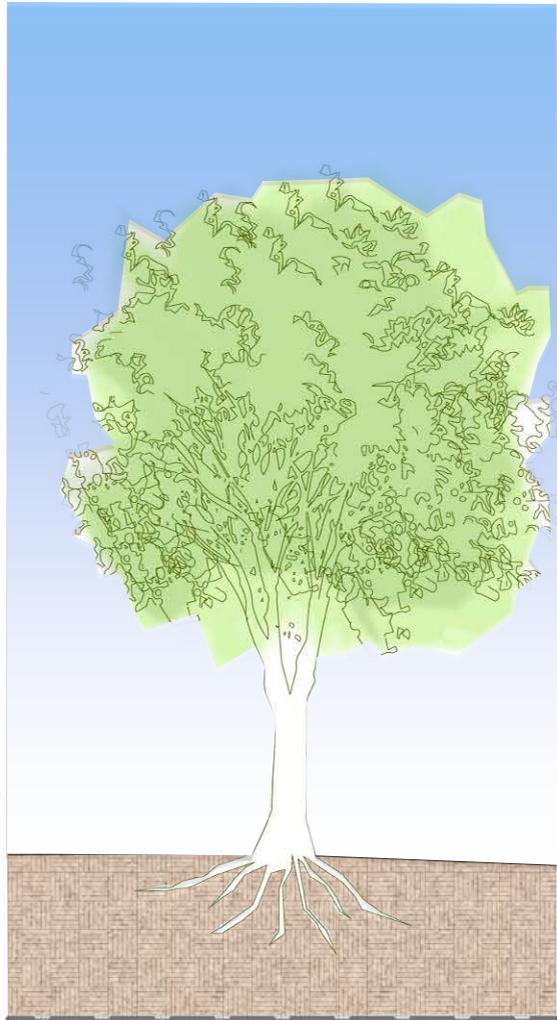
1/ Situation hors élégissements

160 à 200 cm

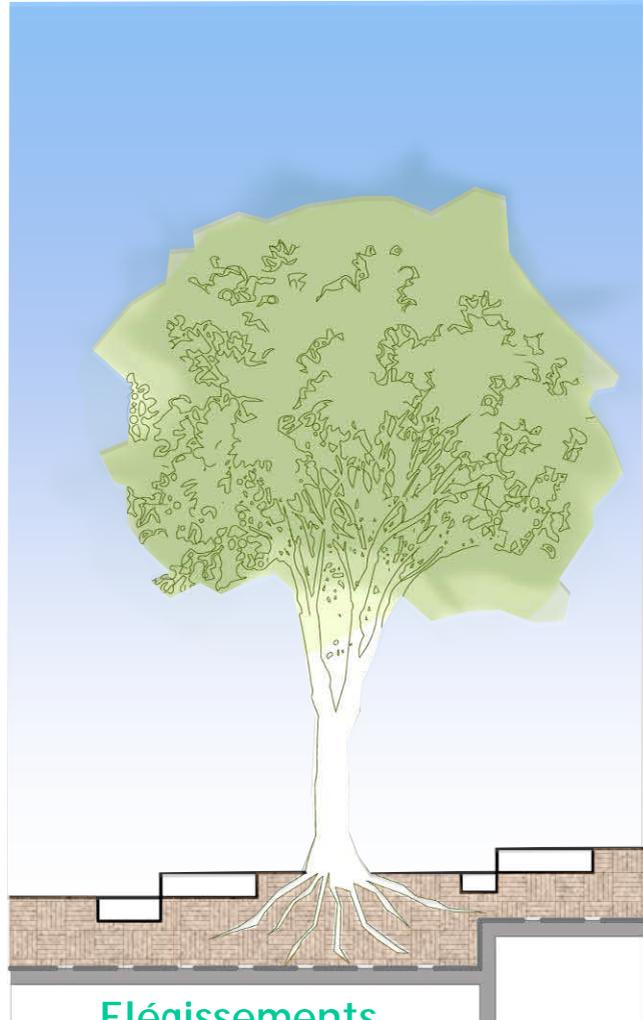
3/ Situation sur élégissements

80 à 120 cm

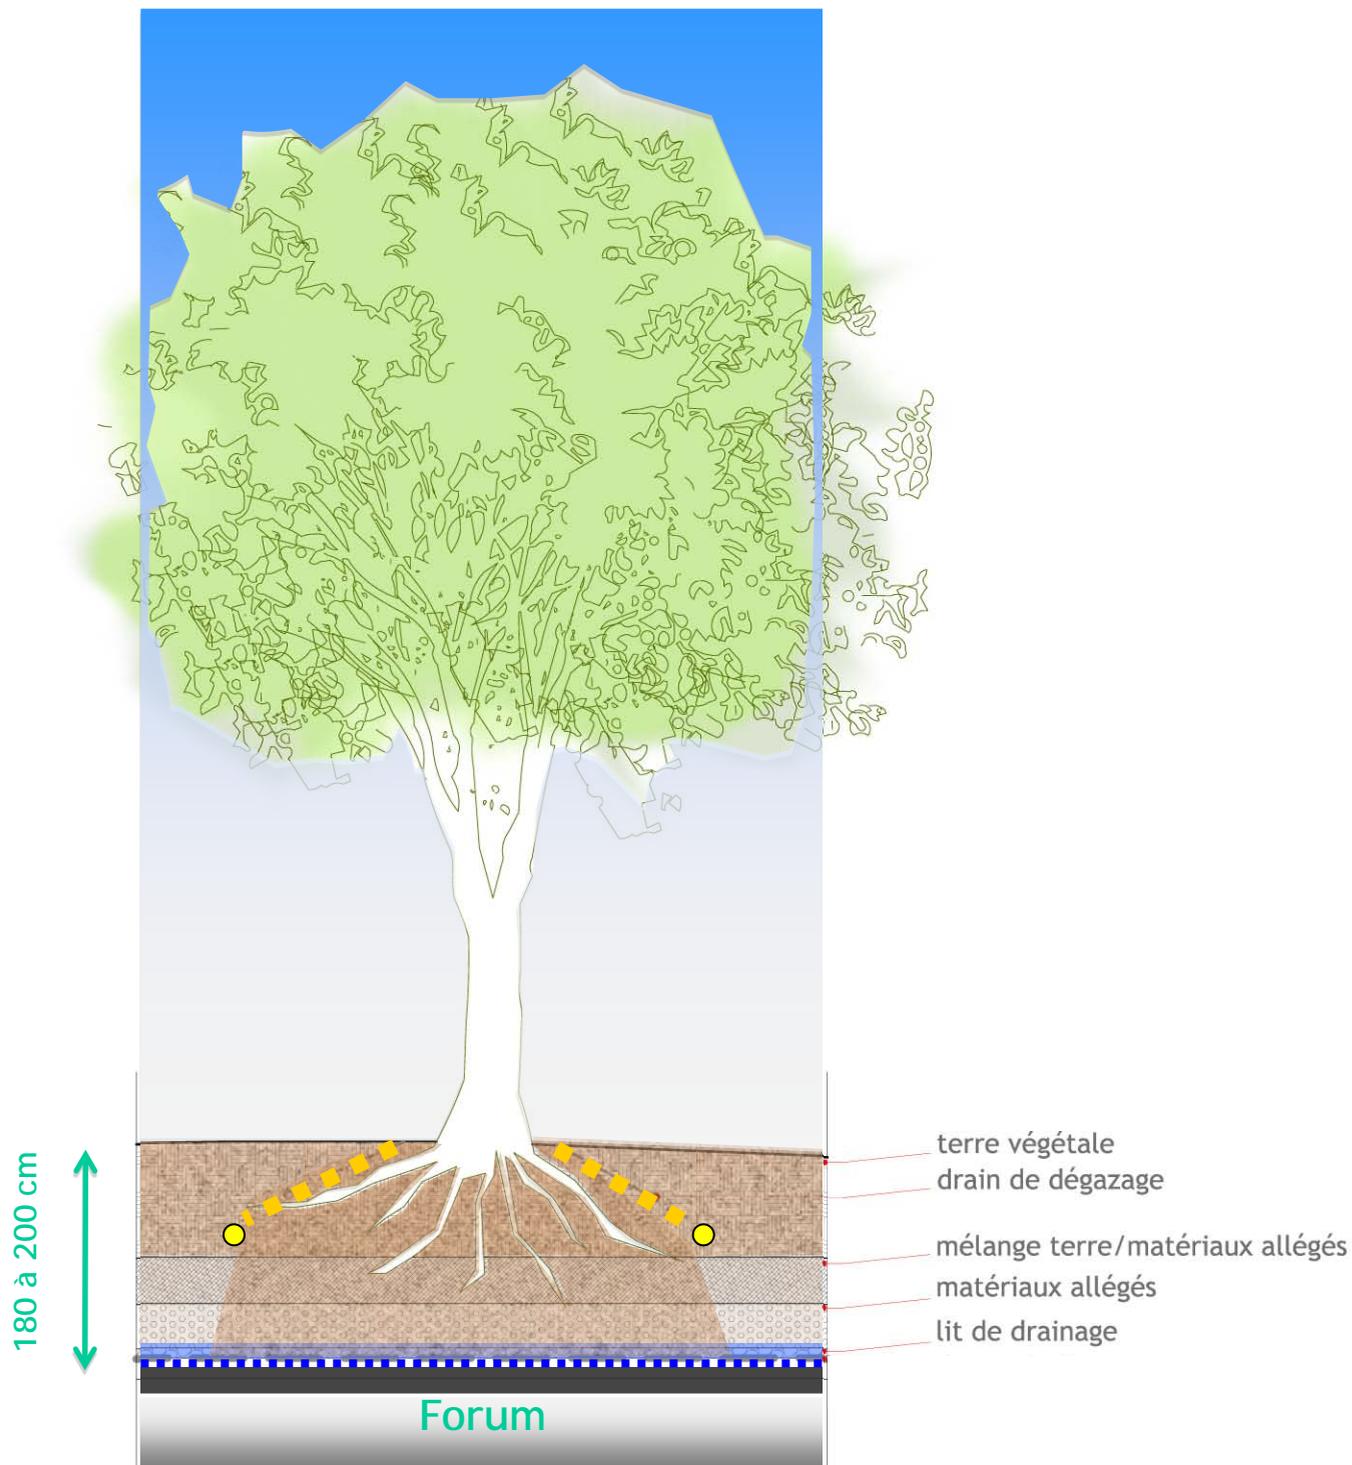
- Remplacement du sol tassé en dehors du volume racinaire par un substrat peu compressible (mélange terre-pierre)
- Mise en place d'un réseau de dégazage pour évacuer les gaz de fermentation

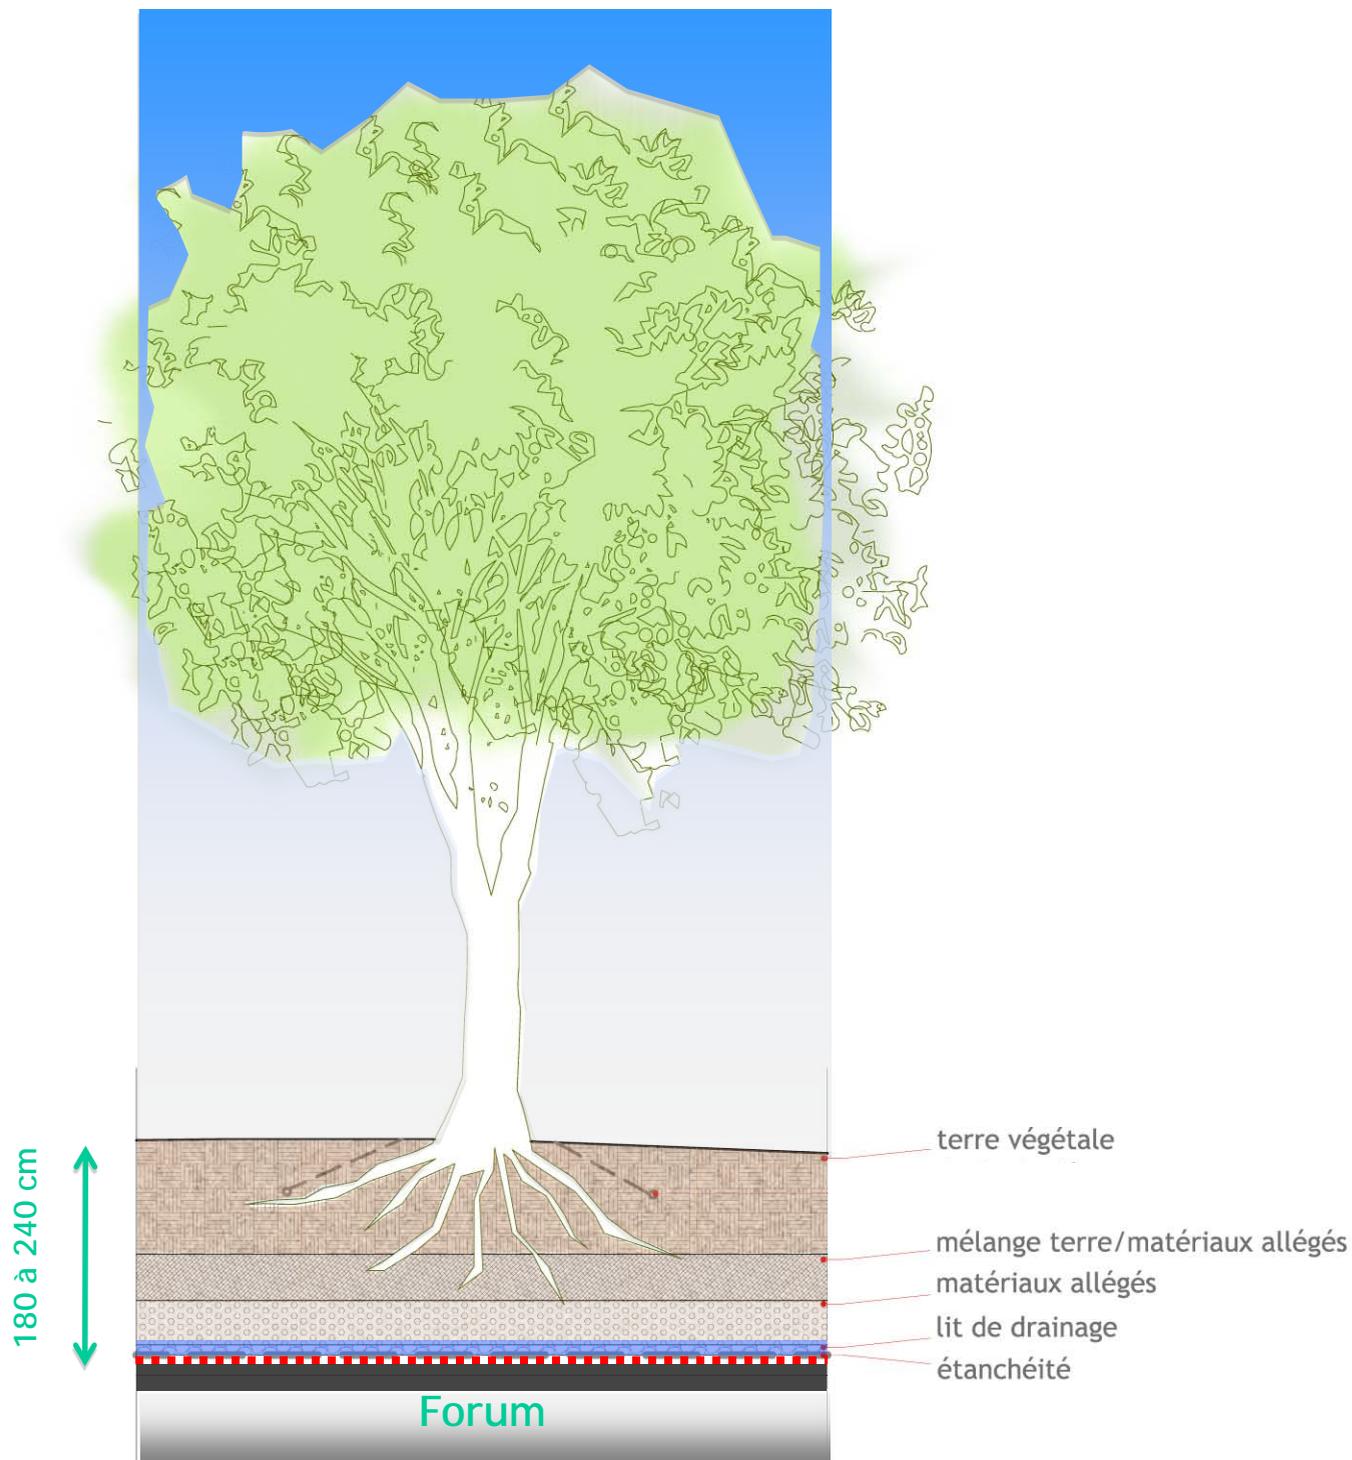
-Rénovation de l'étanchéité

-Mise en place d'un lit de drainage

-Pour conserver un substrat aéré et peu compressible, installation d'un complexe horticole en trois parties de bas en haut : 1/ matériaux allégés, 2/ mixte allégés + terre végétale et 3/ terre végétale

-Épaisseur accrue du complexe horticole, du fait de l'adaptation altimétrique du projet

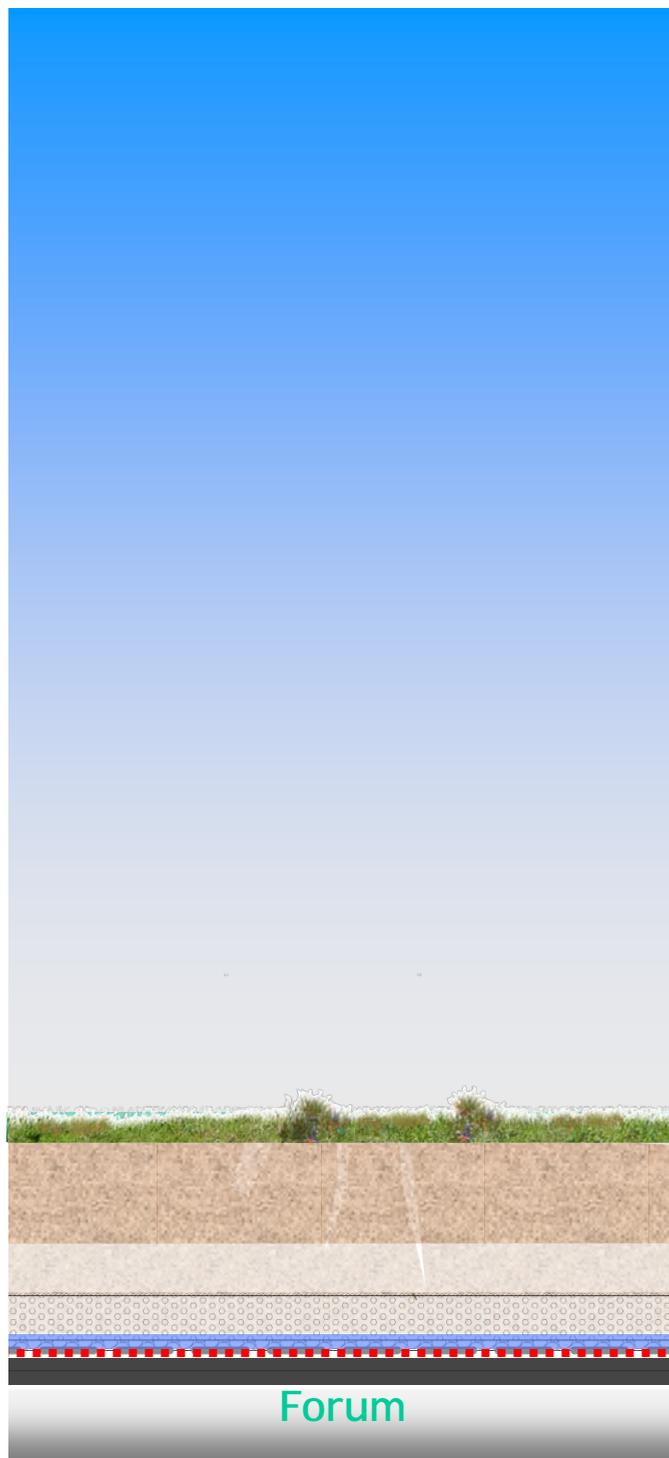
- terre végétale
- mélange terre/matériaux allégés
- matériaux allégés
- lit de drainage
- étanchéité

- Rénovation de l'étanchéité
- Mise en place d'un lit de drainage
- Mise en place du complexe horticoles peu compressible décrit précédemment
- Installation d'un mélange de graminées et de vivaces présentant une meilleure résistance dans ce contexte de forte fréquentation

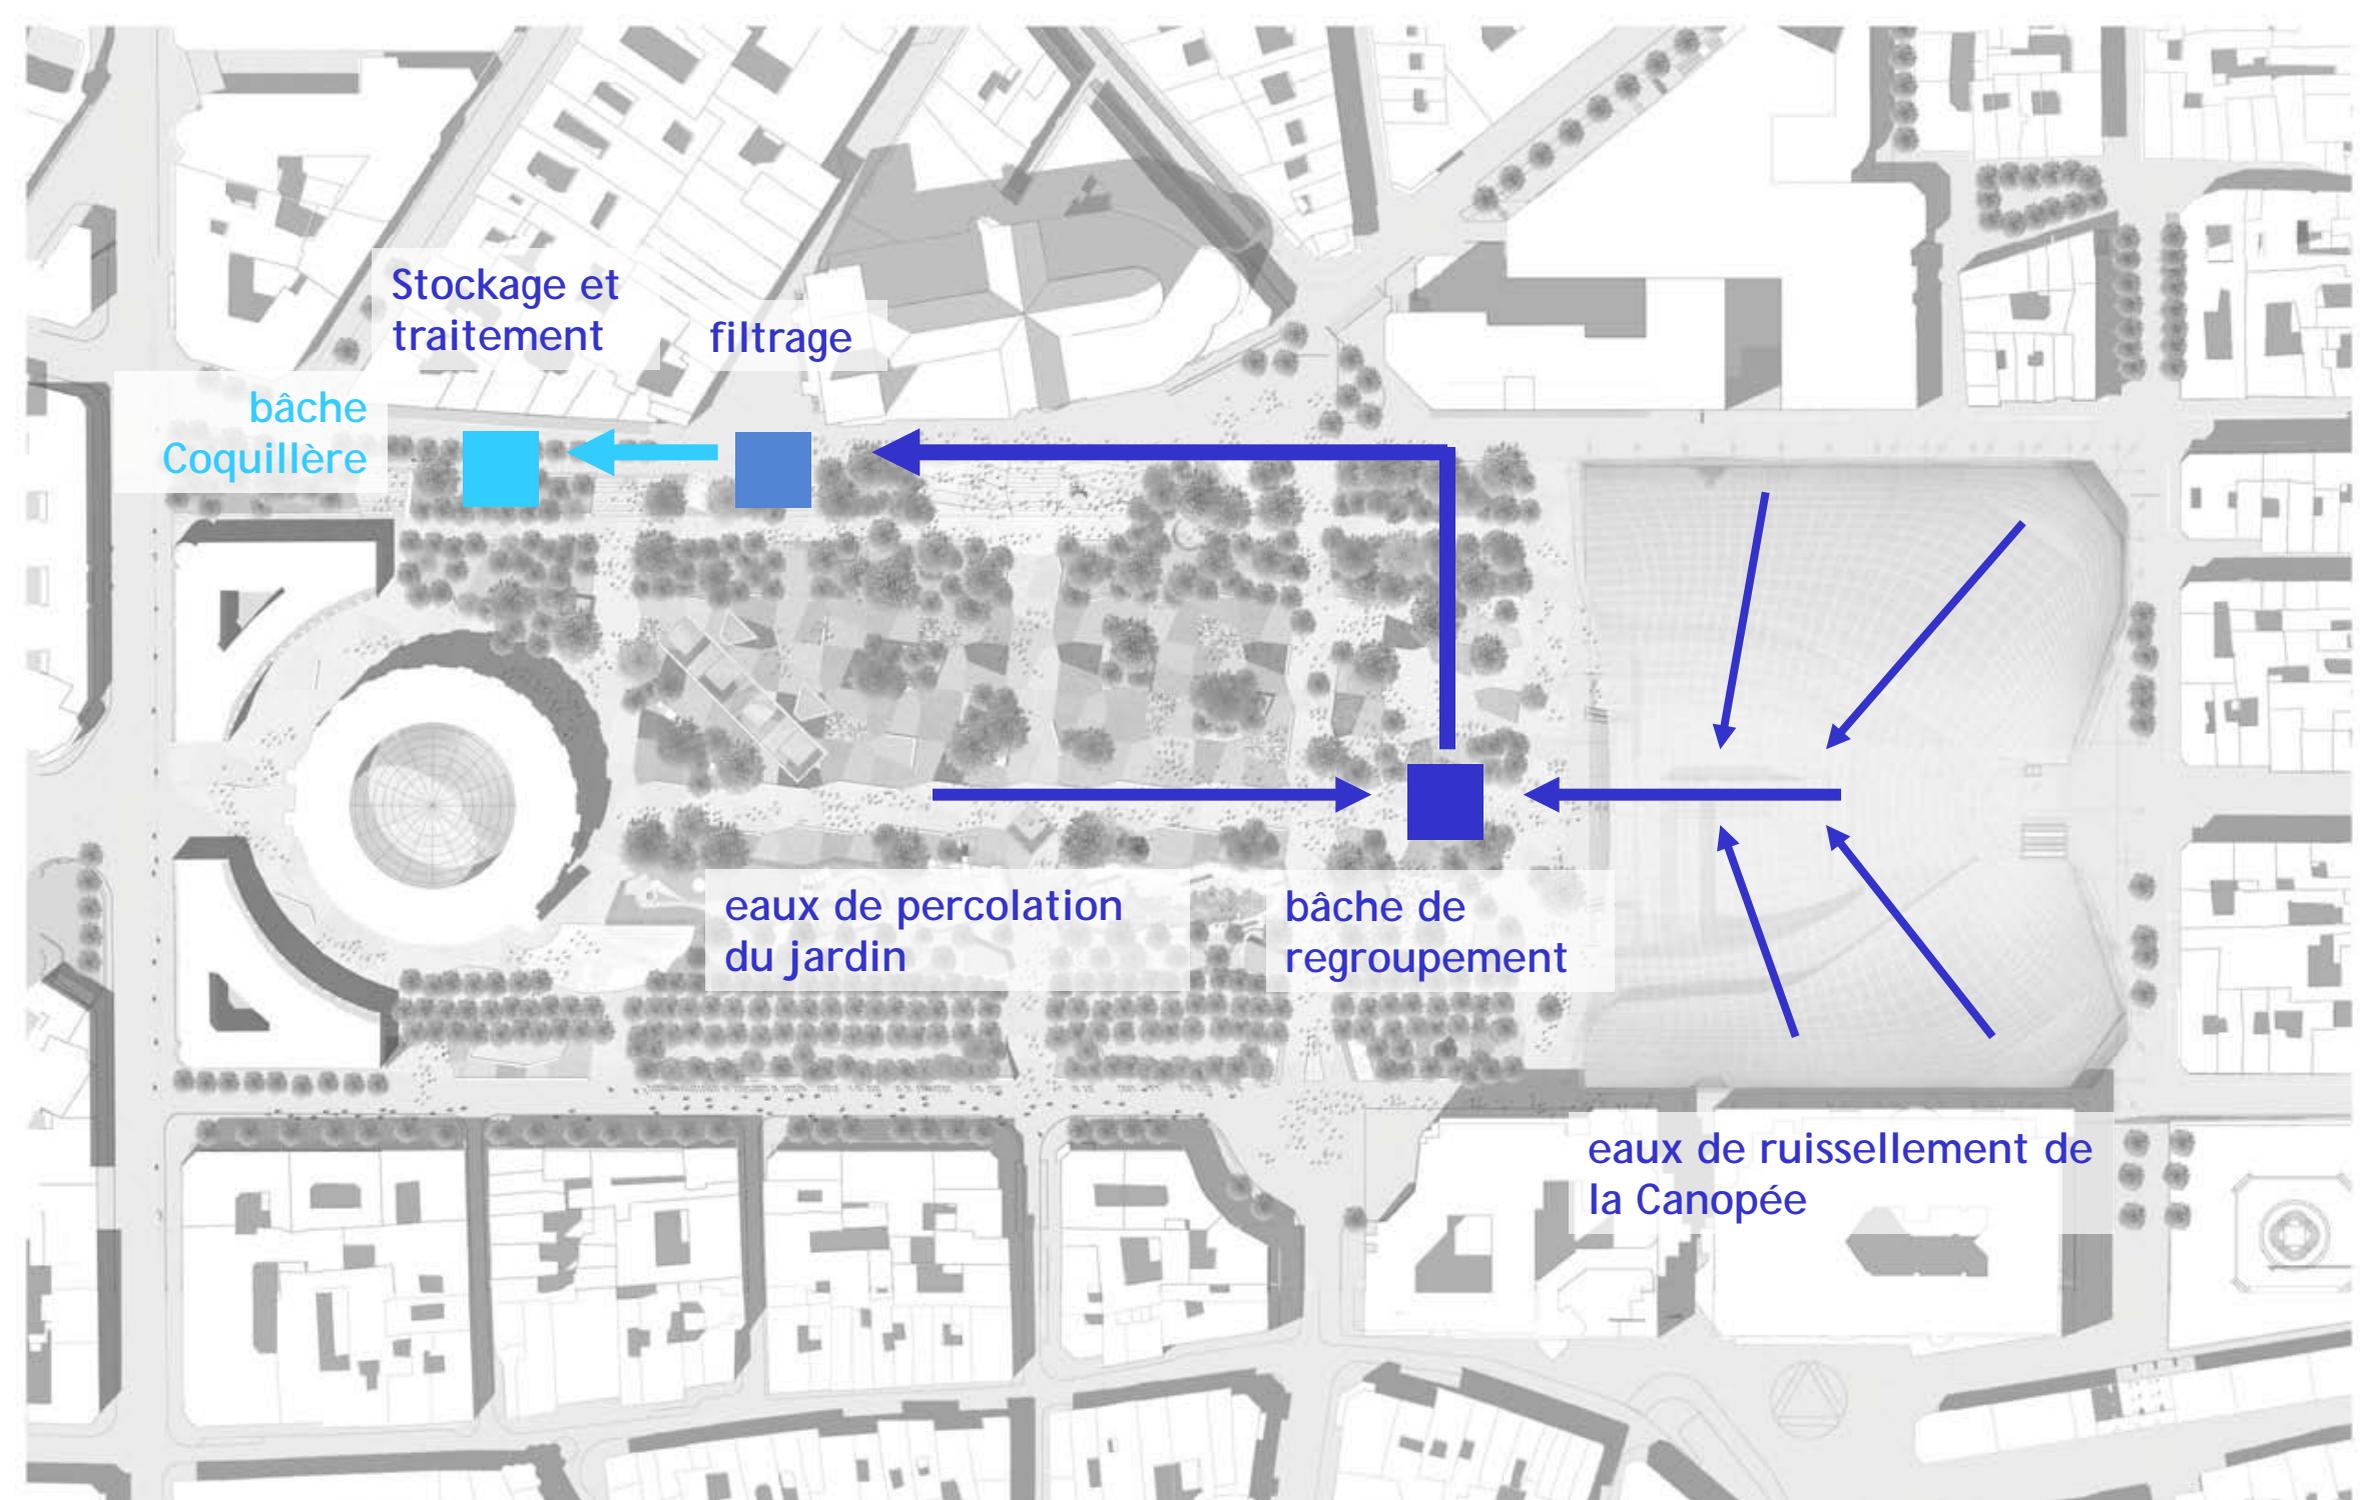
bâche
Coquillère

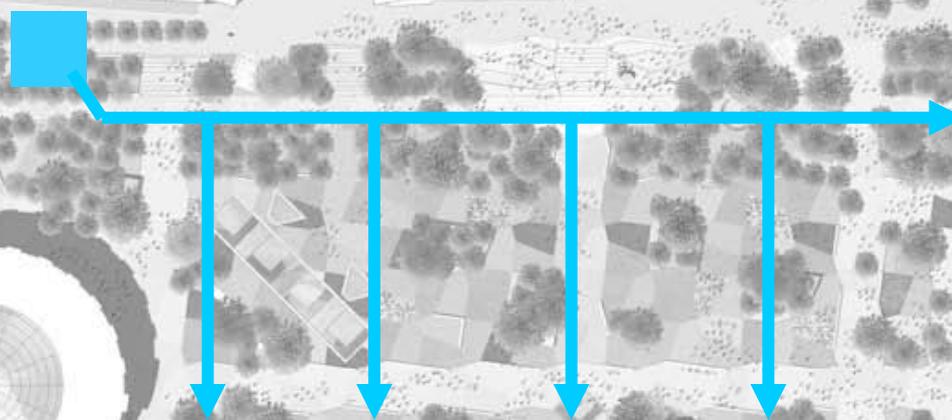
La redistribution de l'eau de pluie

Redistribution des
eaux traitées

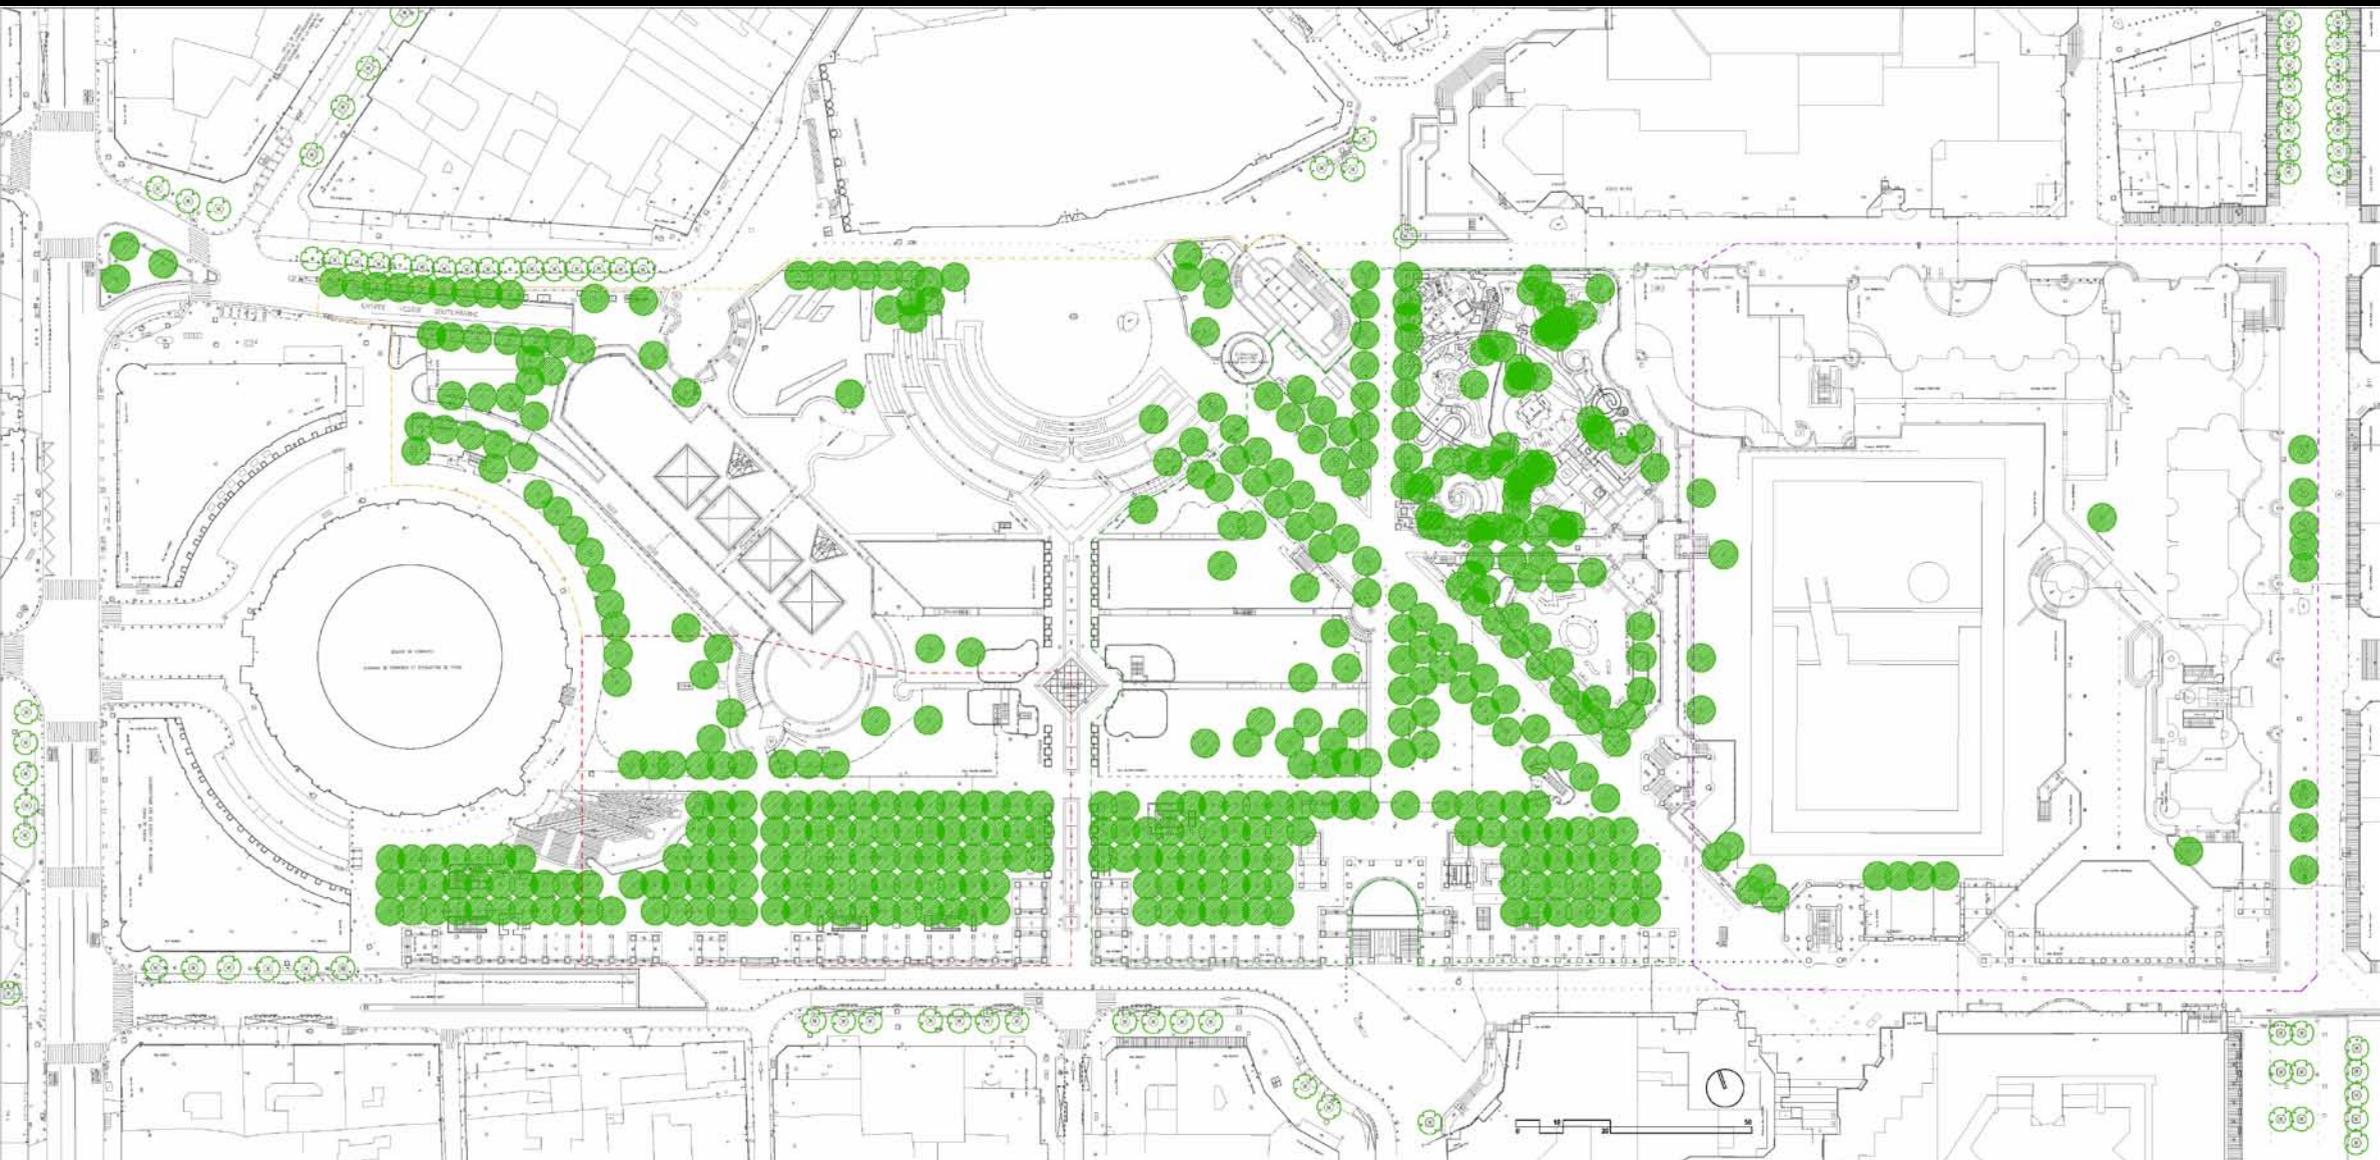
L'état existant

Le jardin comprend actuellement 470 arbres, en incluant les 8 arbres sur Pierre Lescot

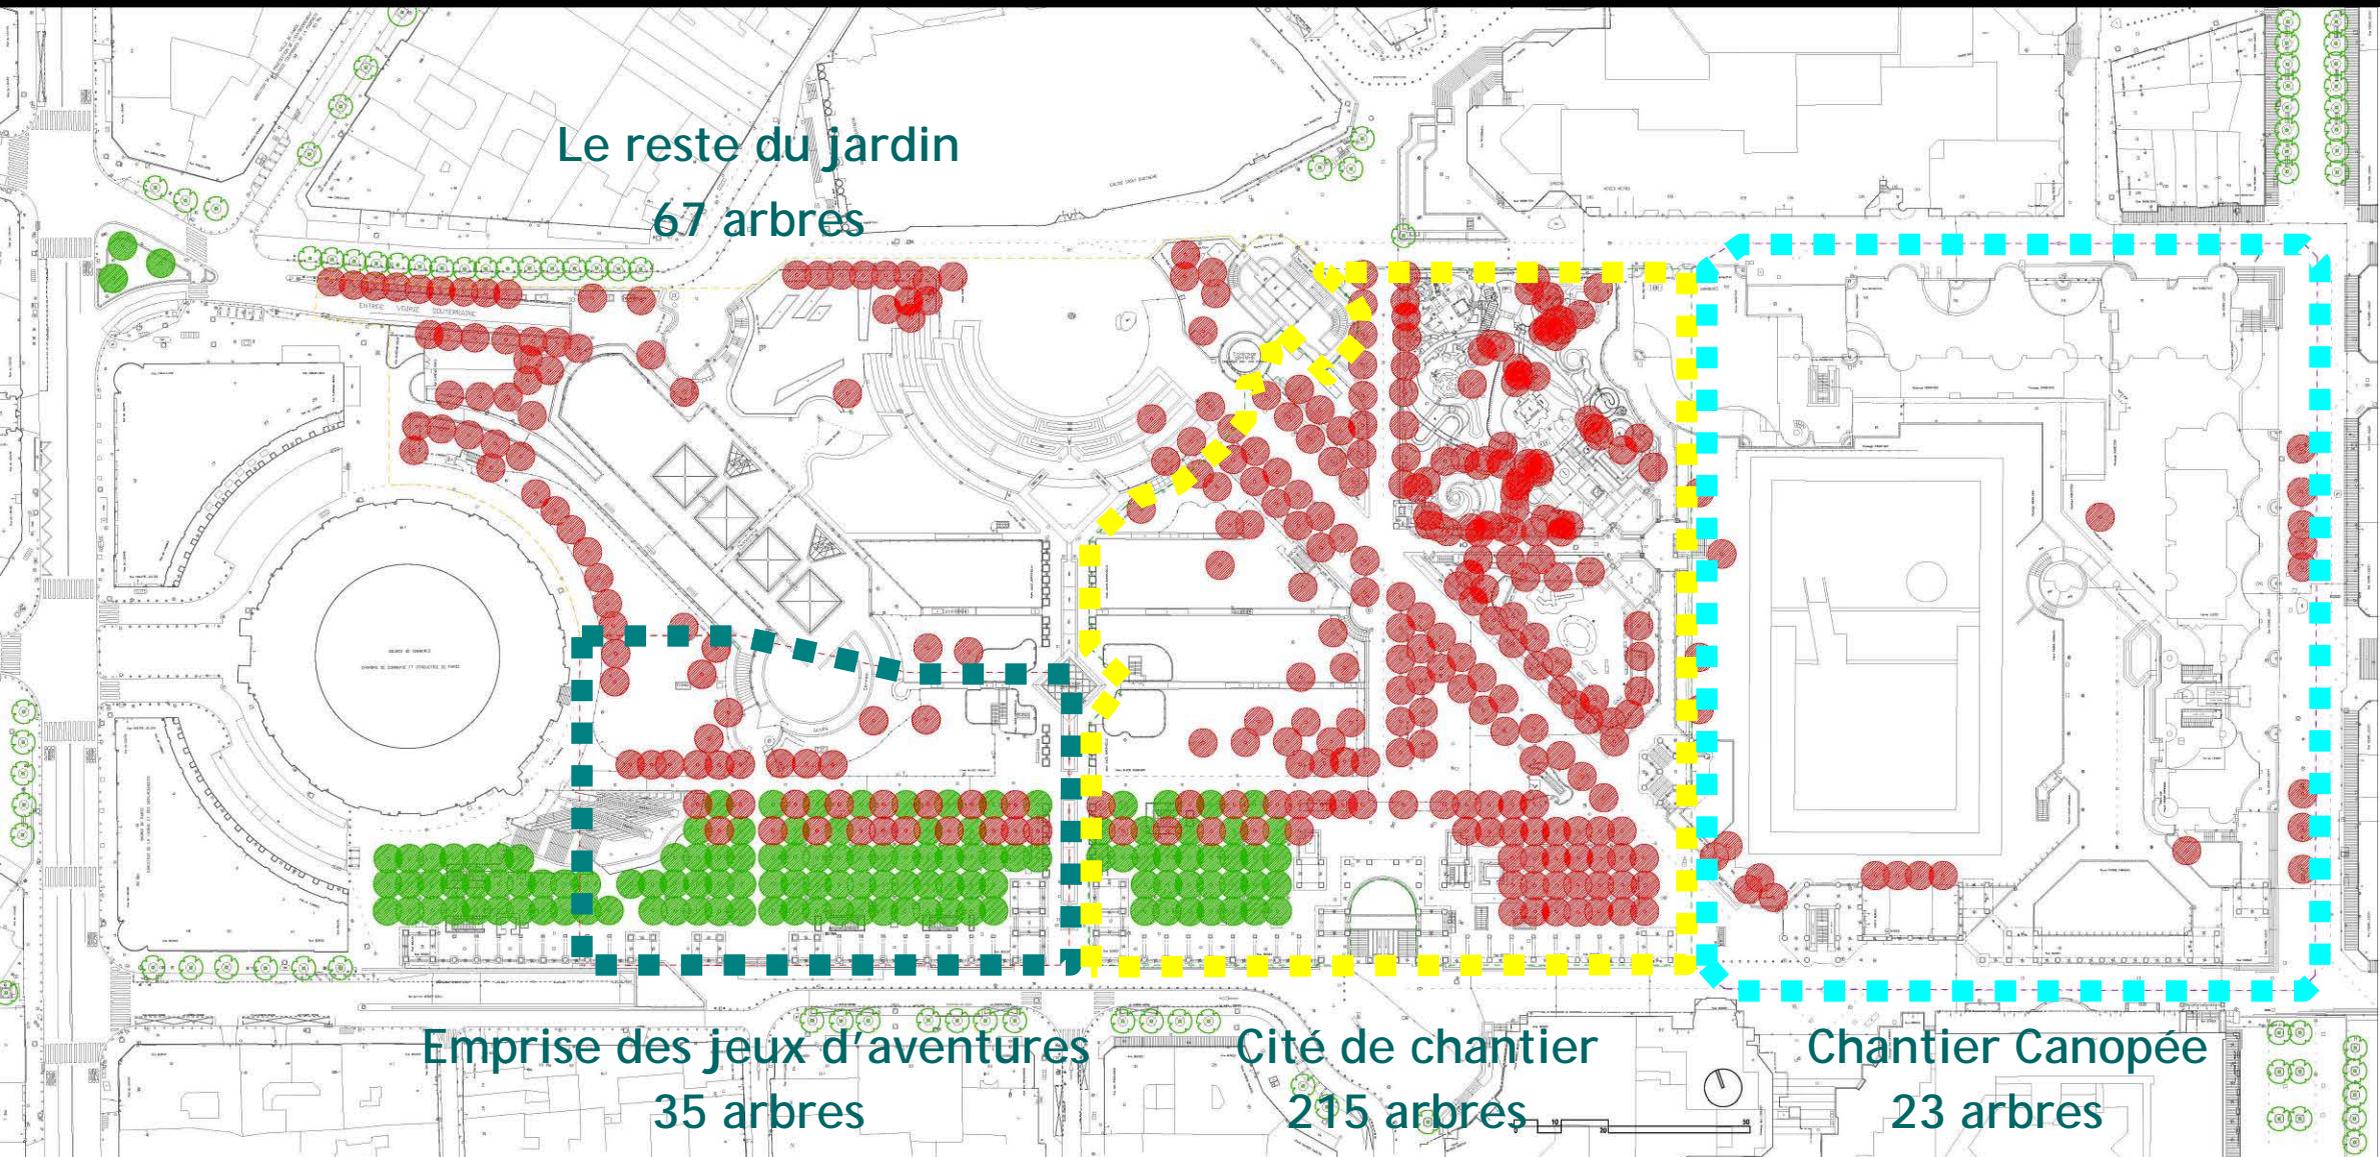
Les arbres abattus

Le total des arbres abattus sur les quatre secteurs est de 340 sujets

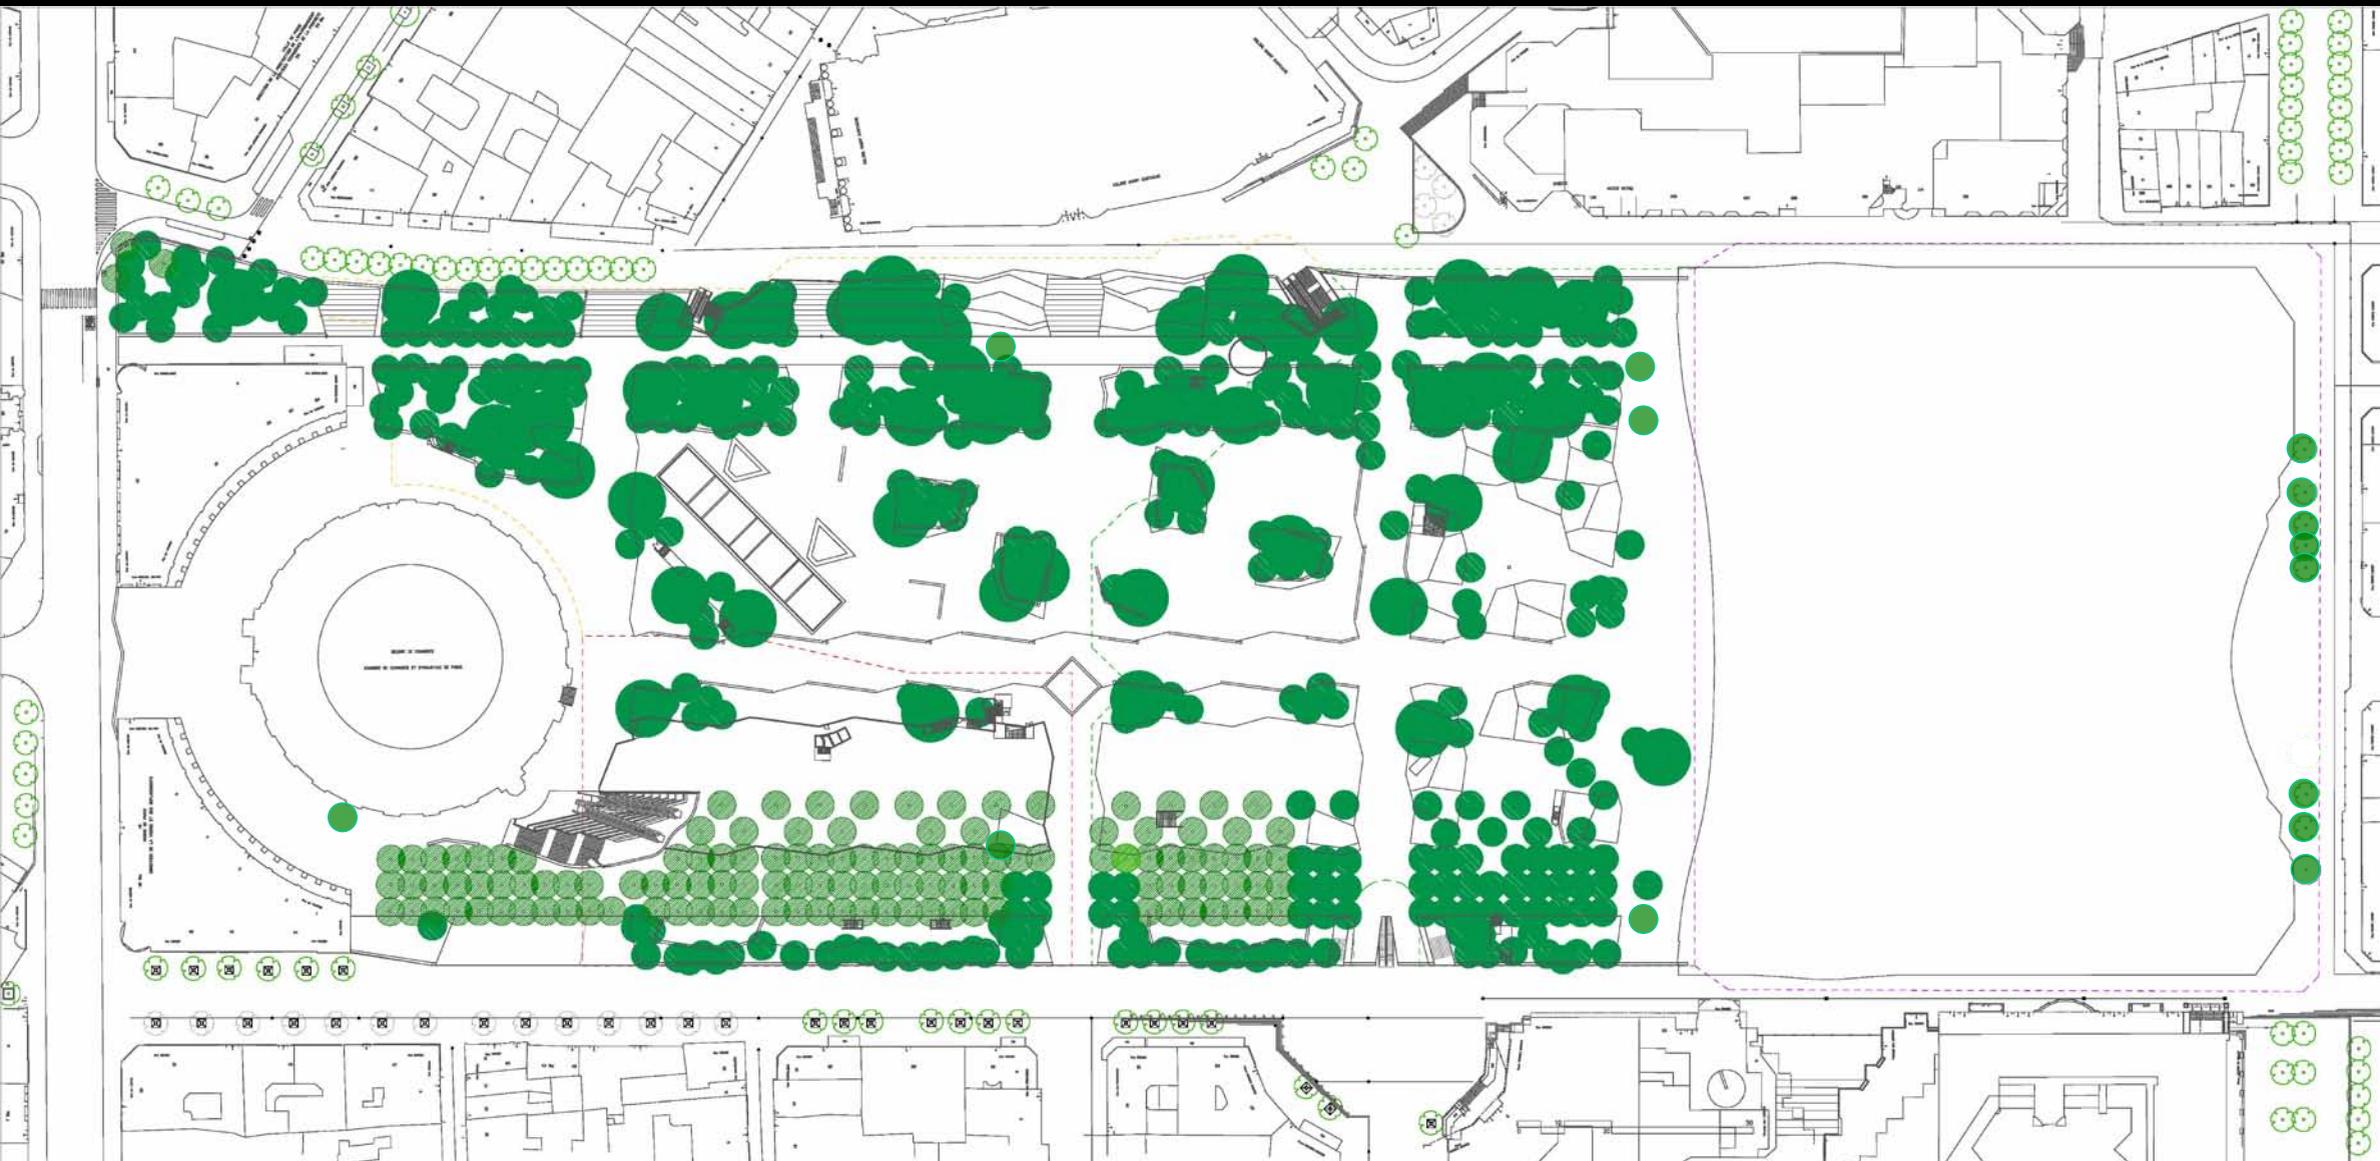
Le total des arbres plantés sur le jardin est de 383 sujets
Au final, le jardin comprendra 513 arbres. Le bilan global est positif de 43 sujets.

Le bilan de plantation dans le secteur piéton hors jardin est de + 95 sujets
Le bilan de plantation global sur l'opération des Halles est de +138 sujets
