les halles

Le jardin des Halles

Le jardin et le
quartier des Halles,
du diagnostic au
projet.

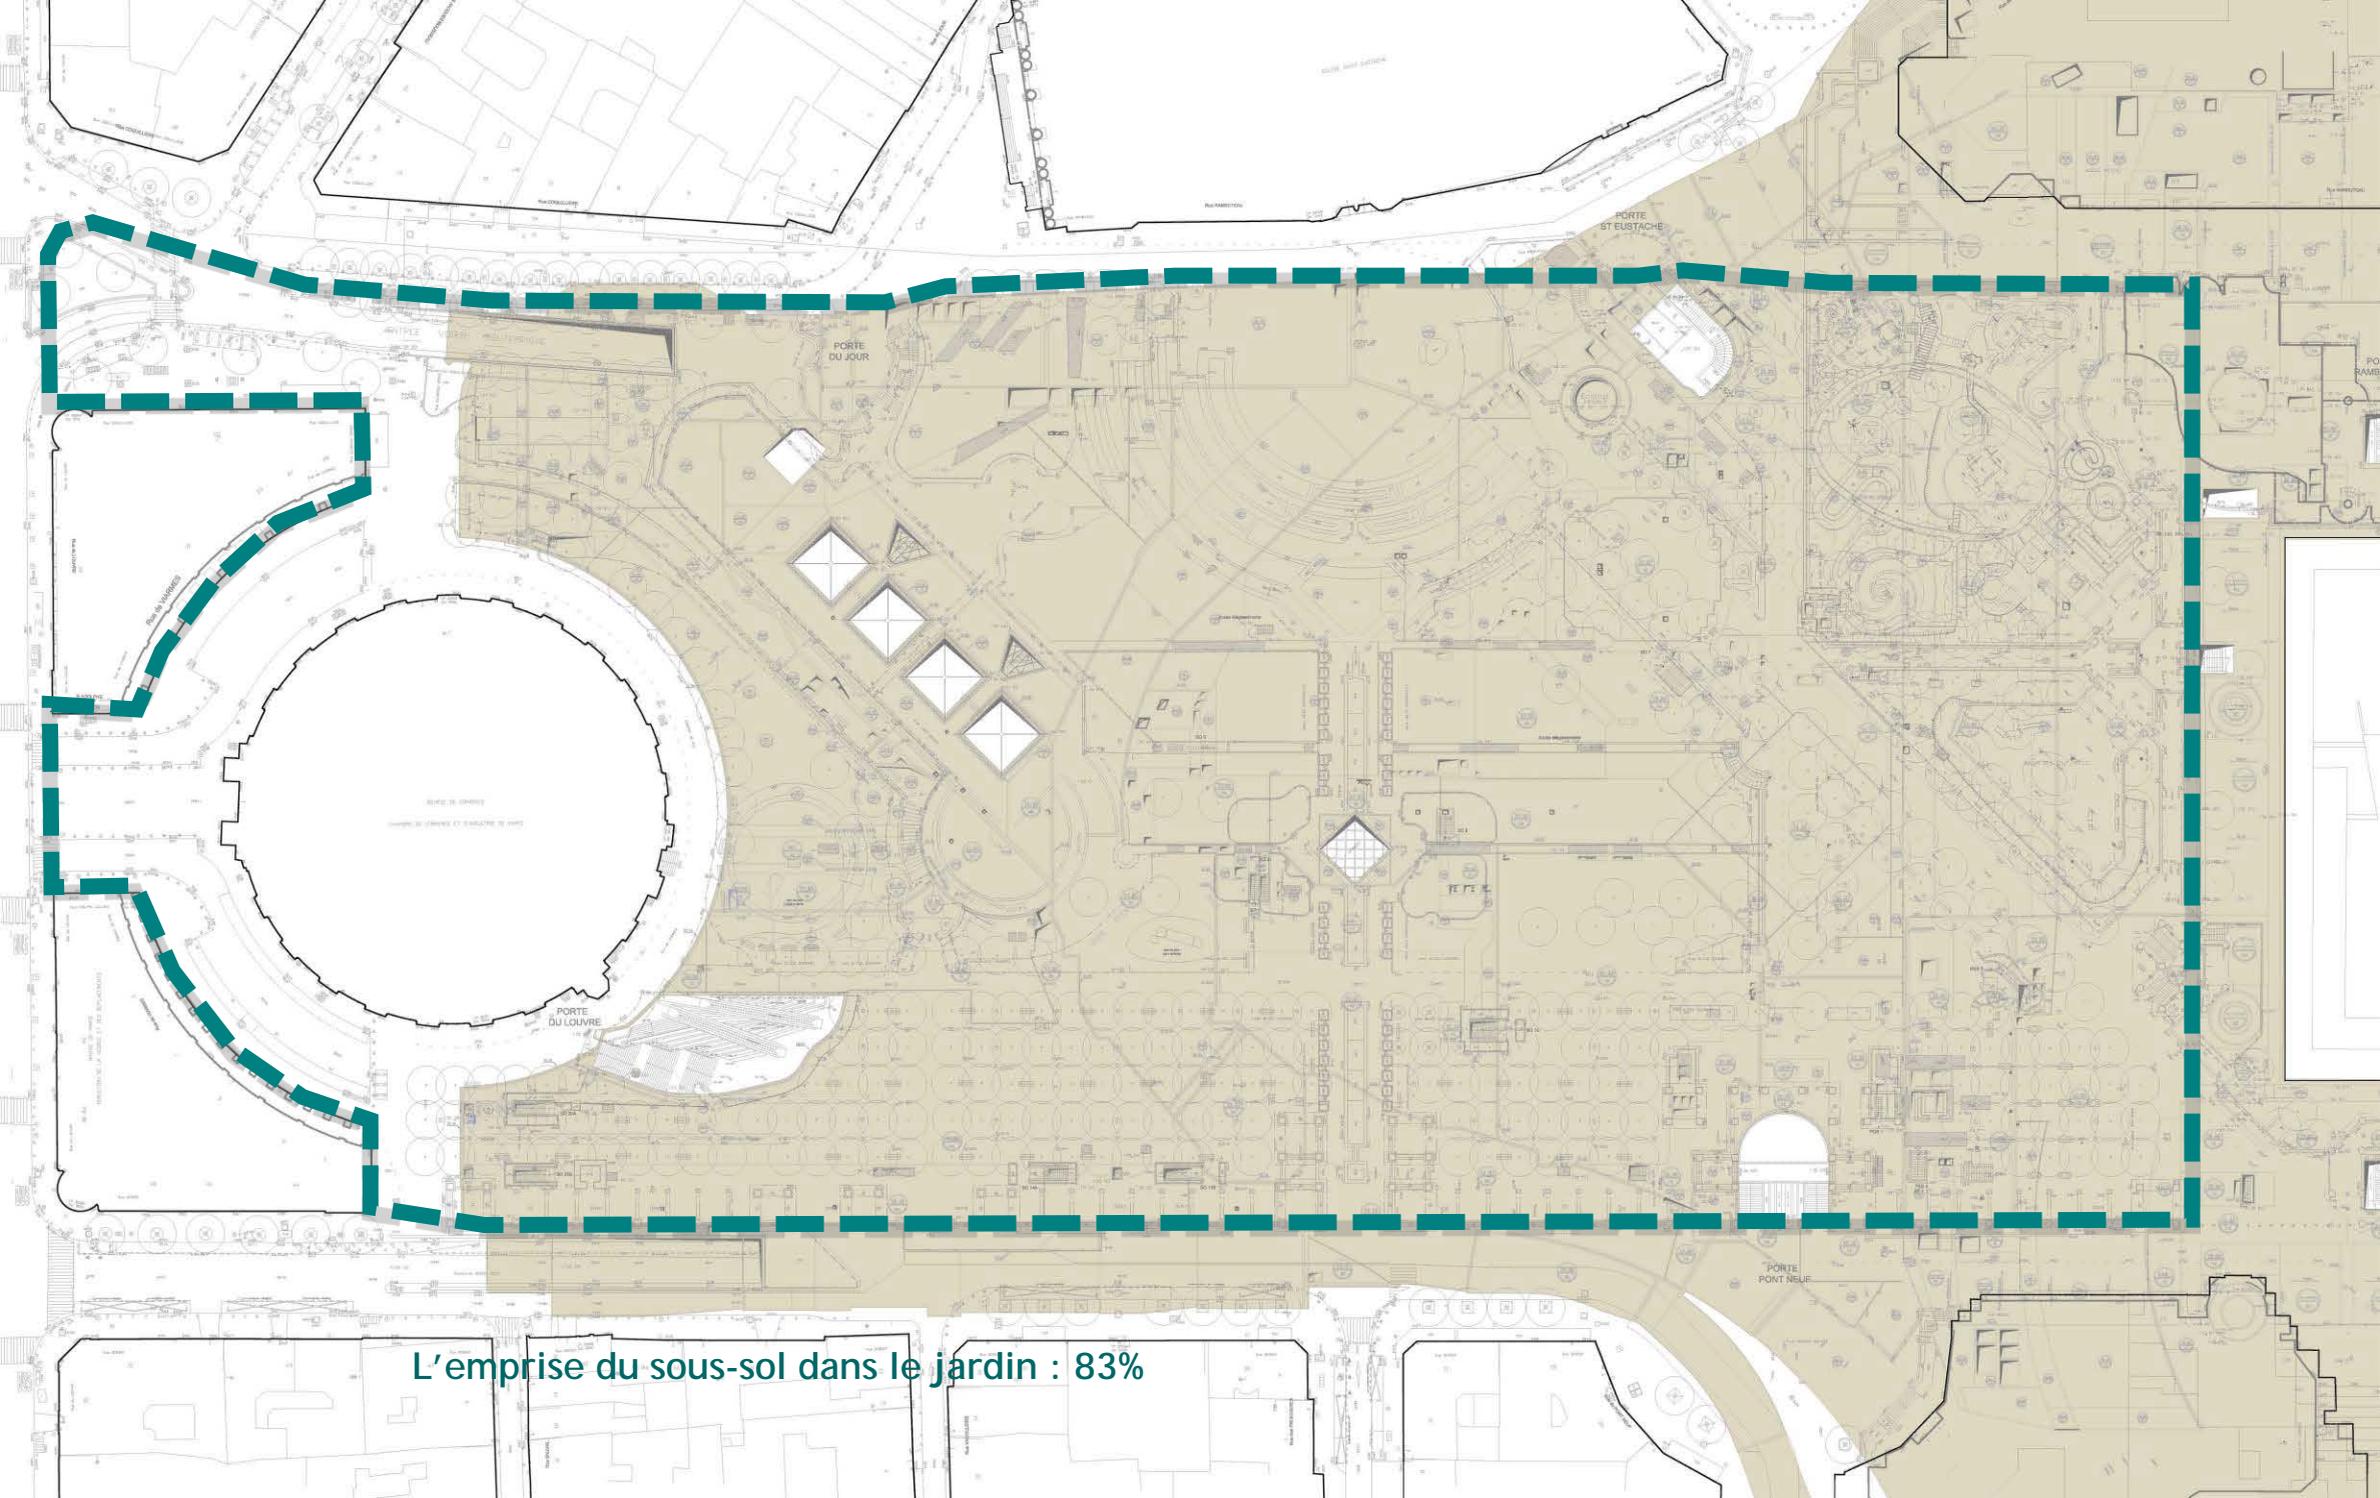
L'emprise du sous-sol dans le jardin : 83%

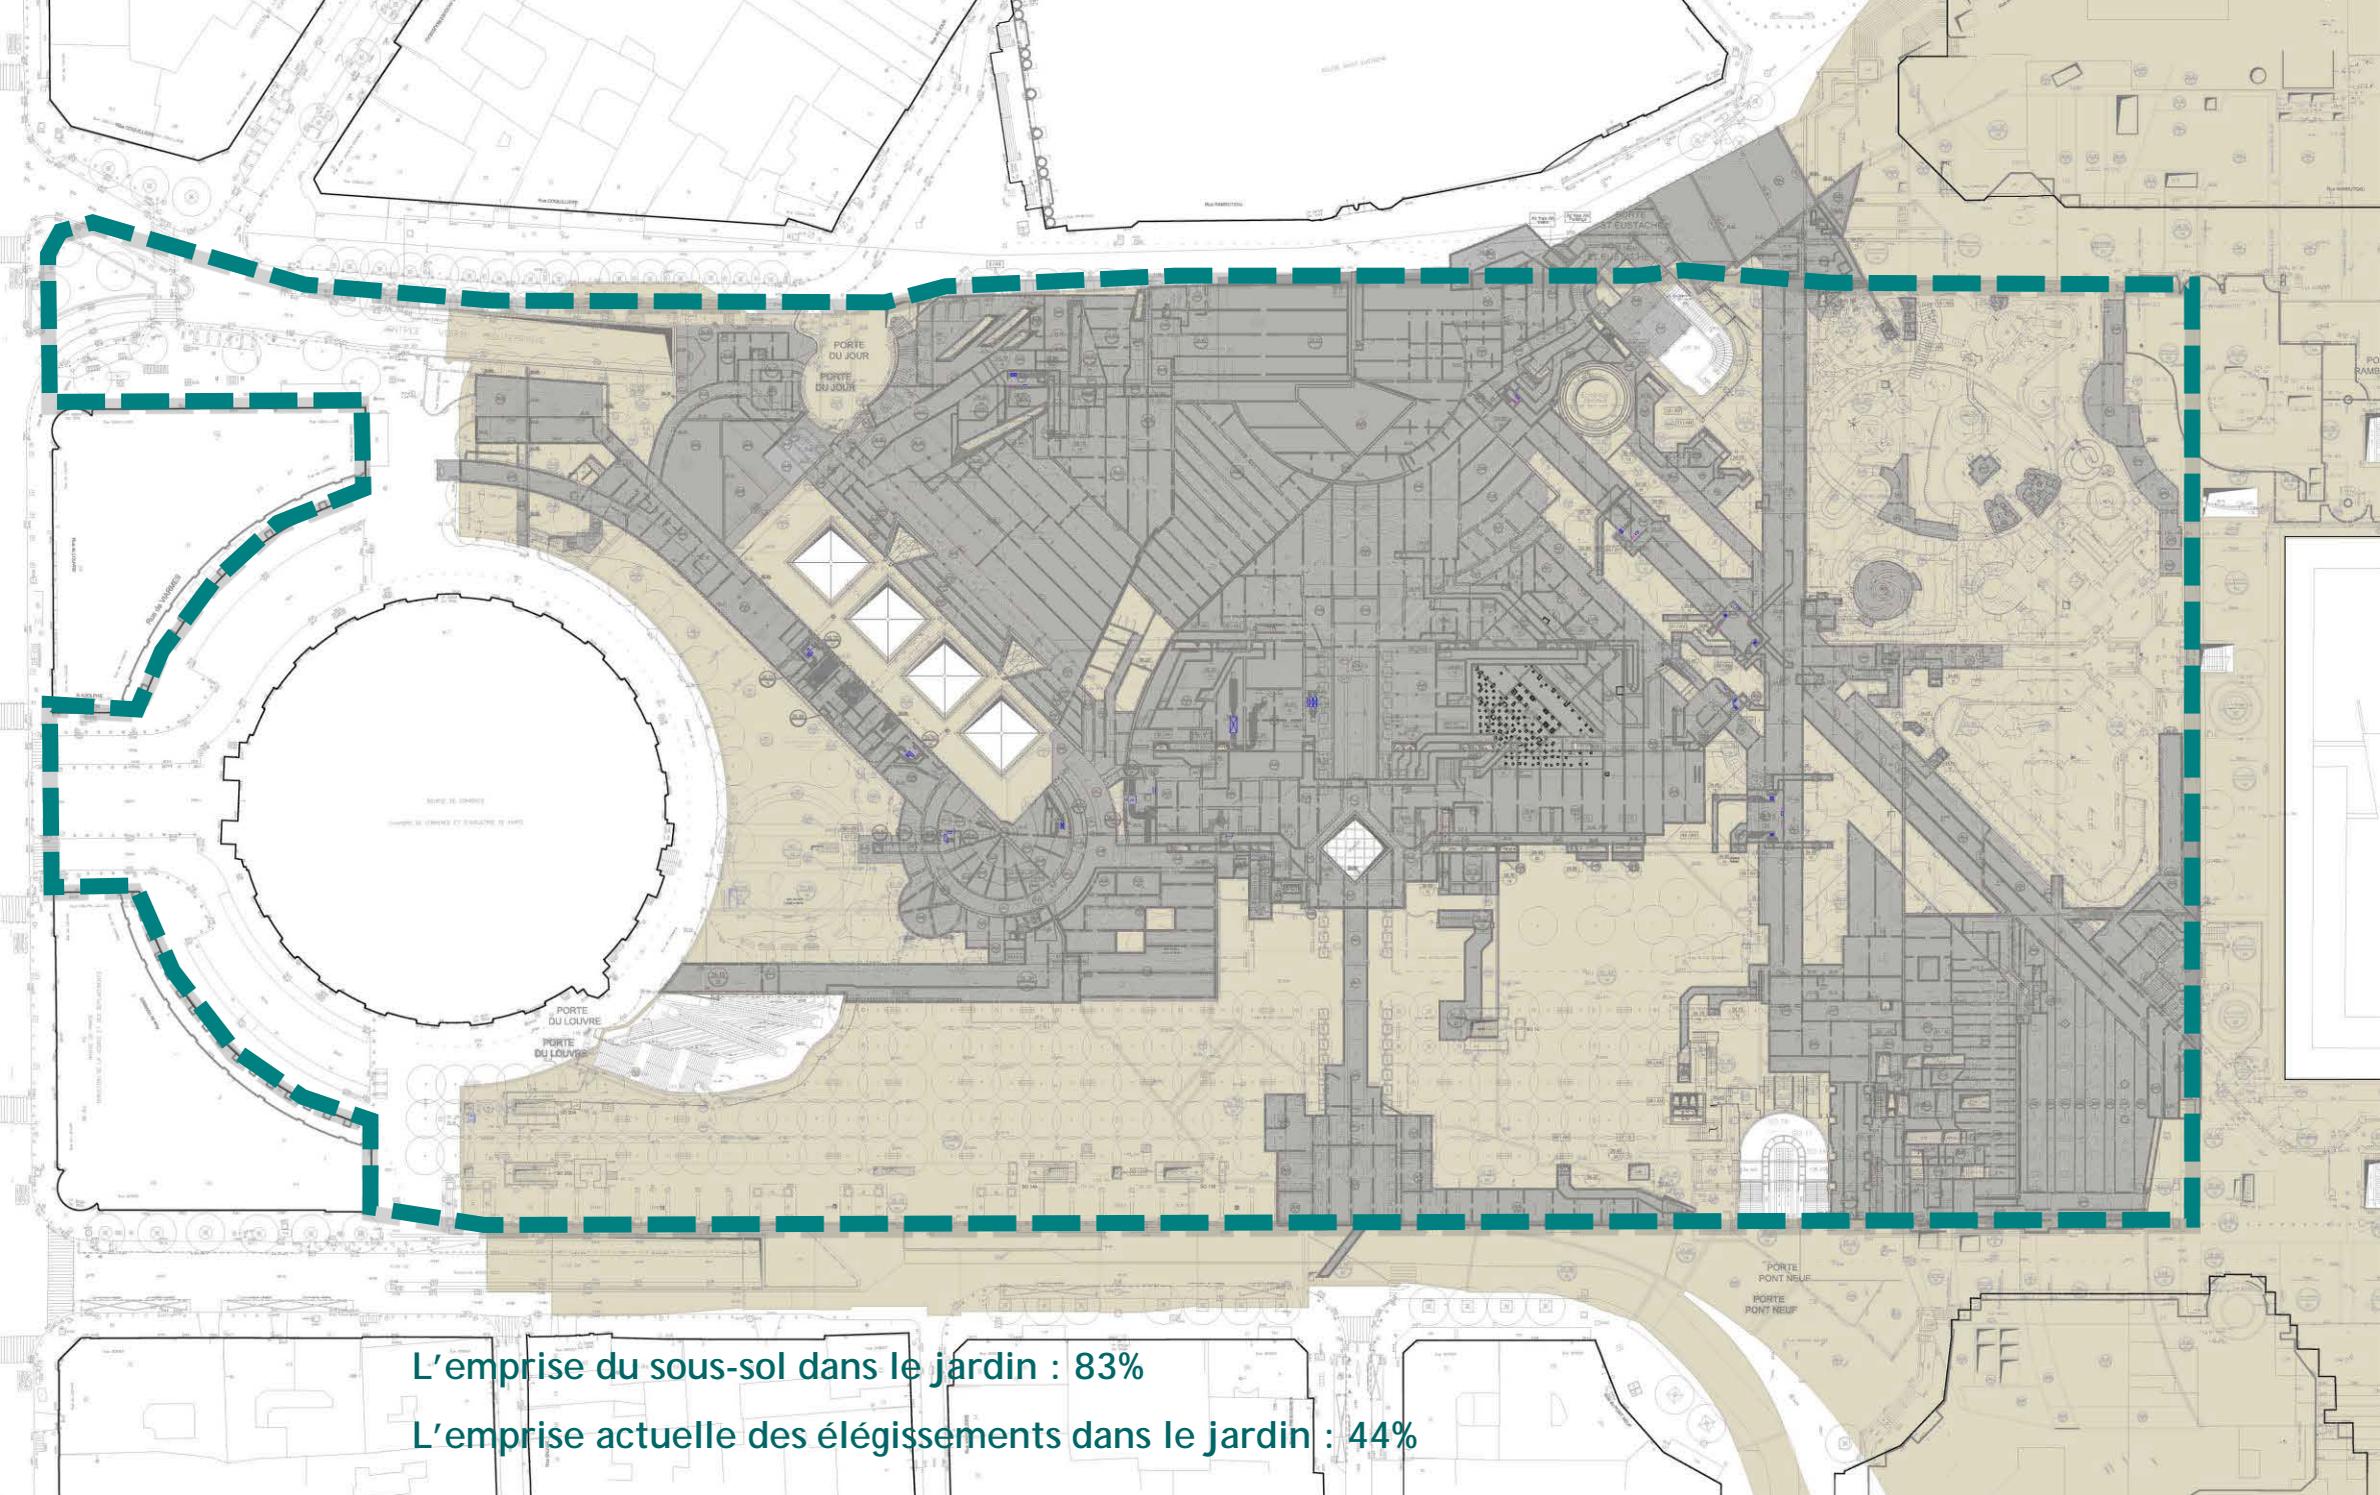
L'emprise du sous-sol et des élégissements

L'emprise du sous-sol dans le jardin : 83%

L'emprise actuelle des élégissements dans le jardin : 44%

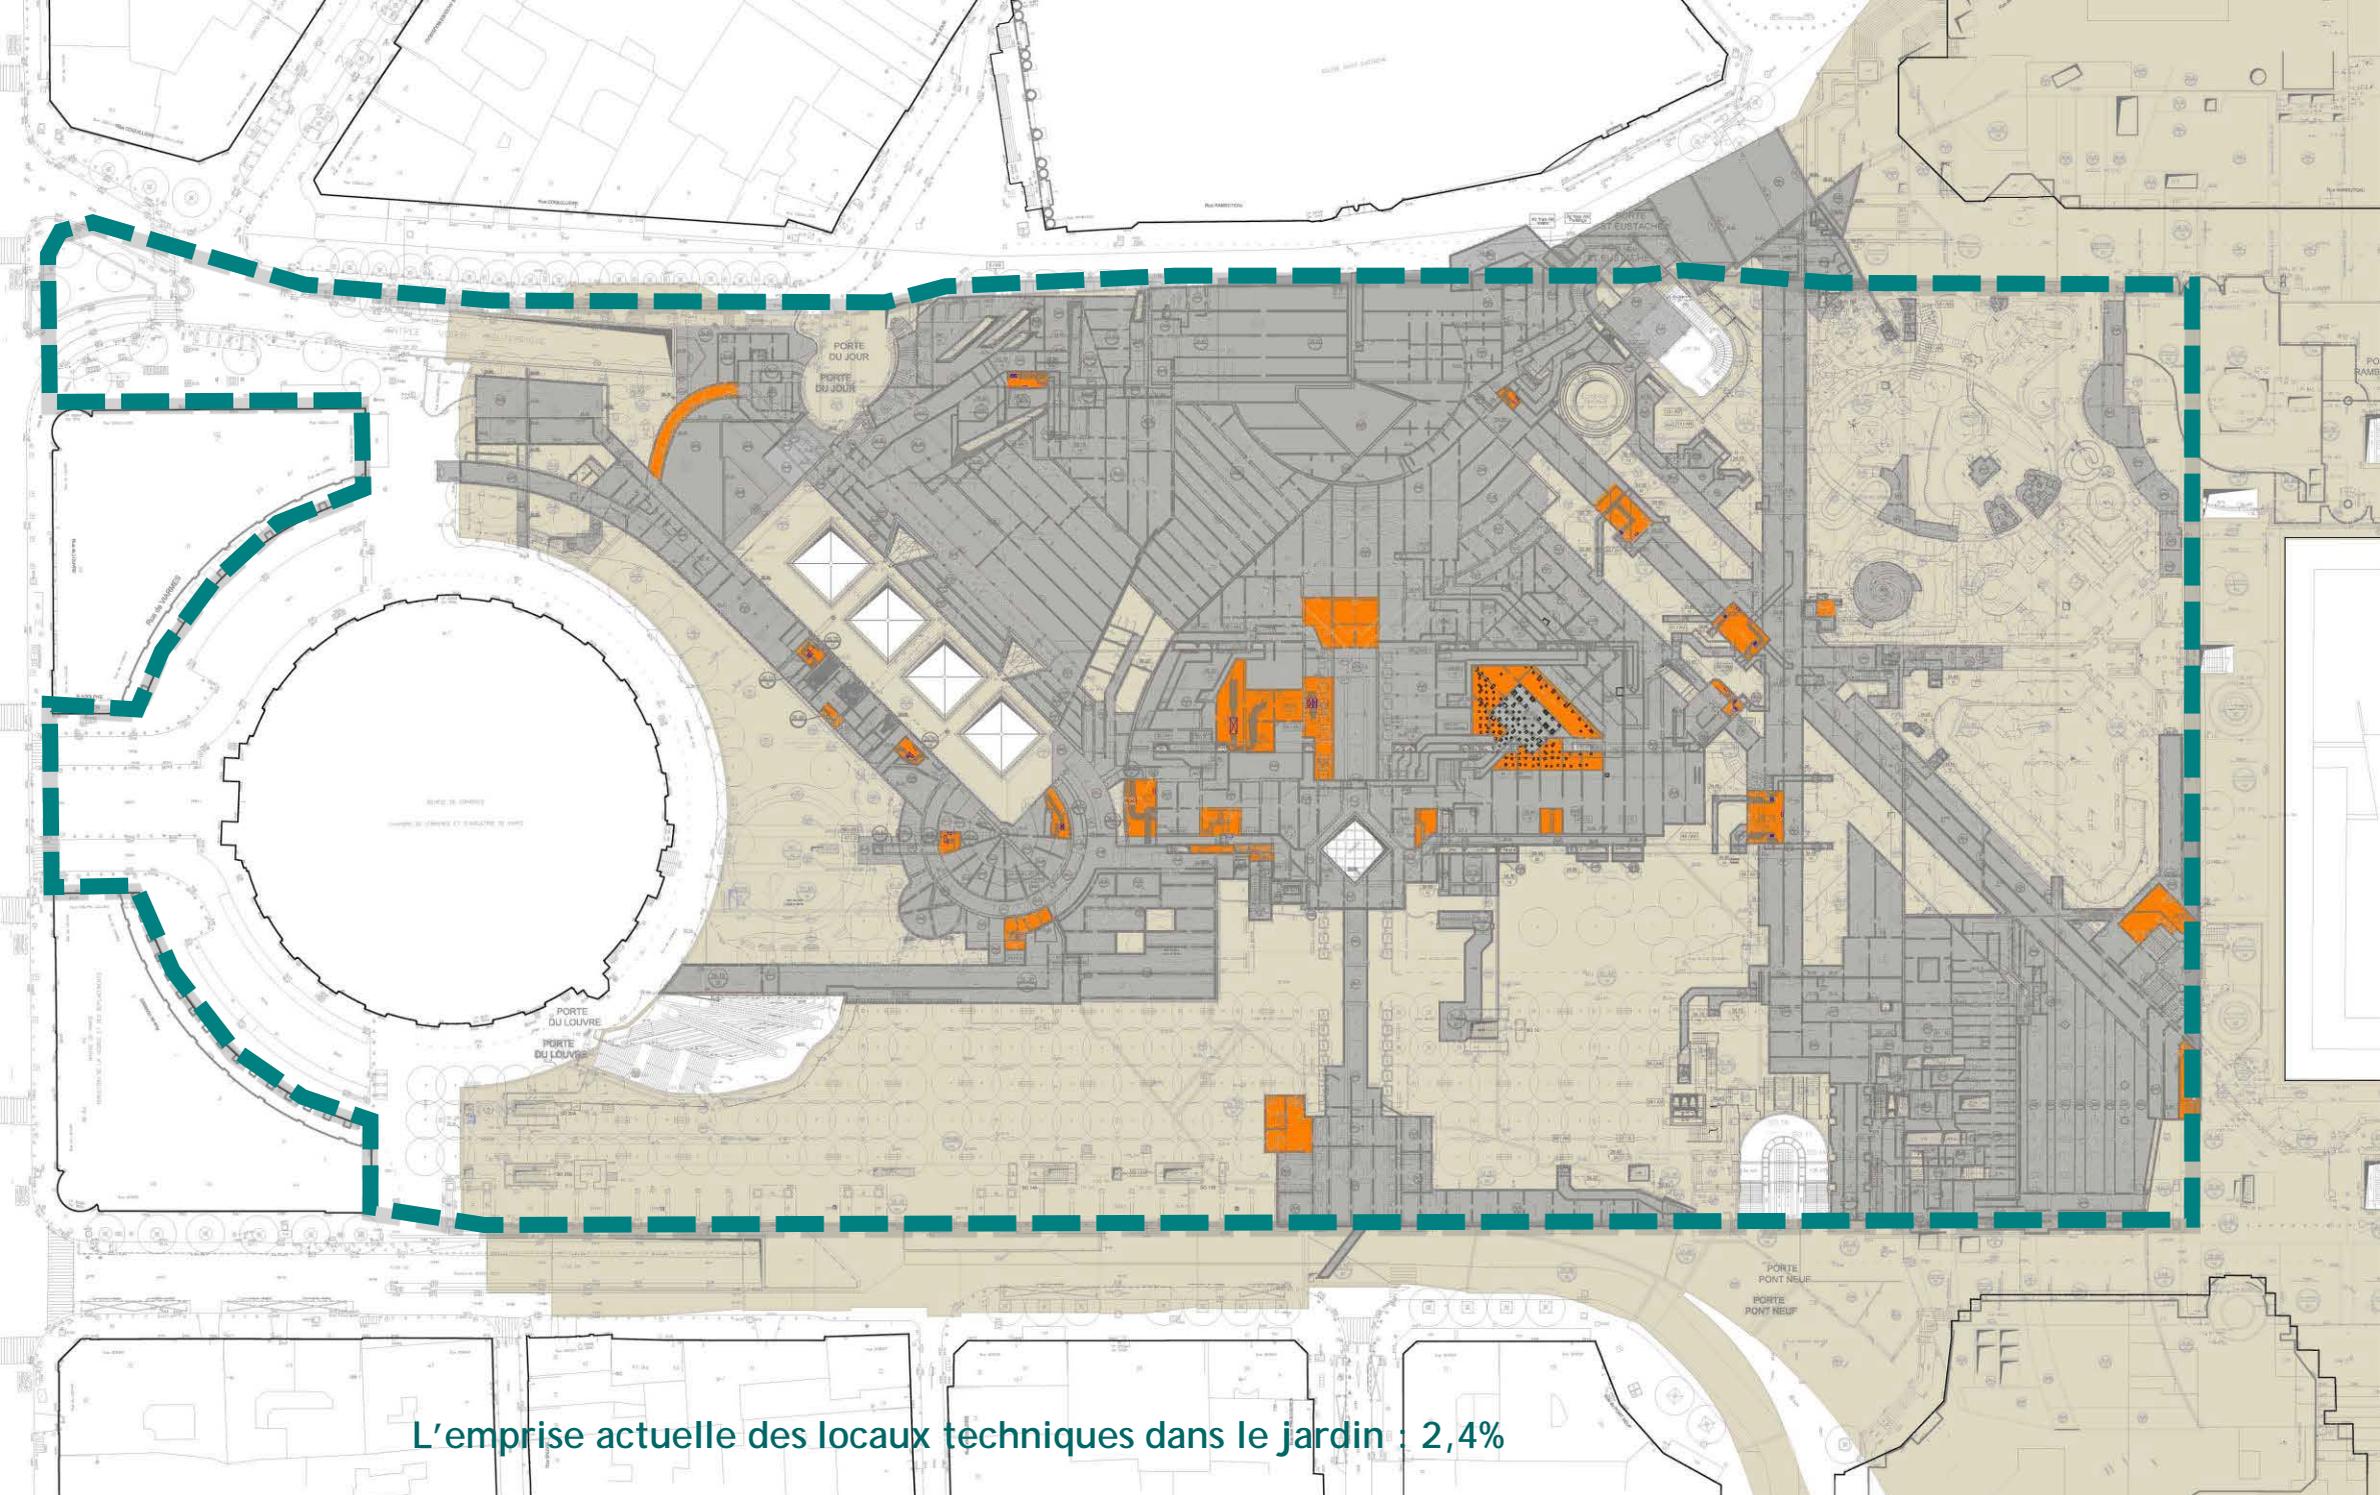
les élégissements actuels et les locaux techniques

L'emprise actuelle des locaux techniques dans le jardin : 2,4%

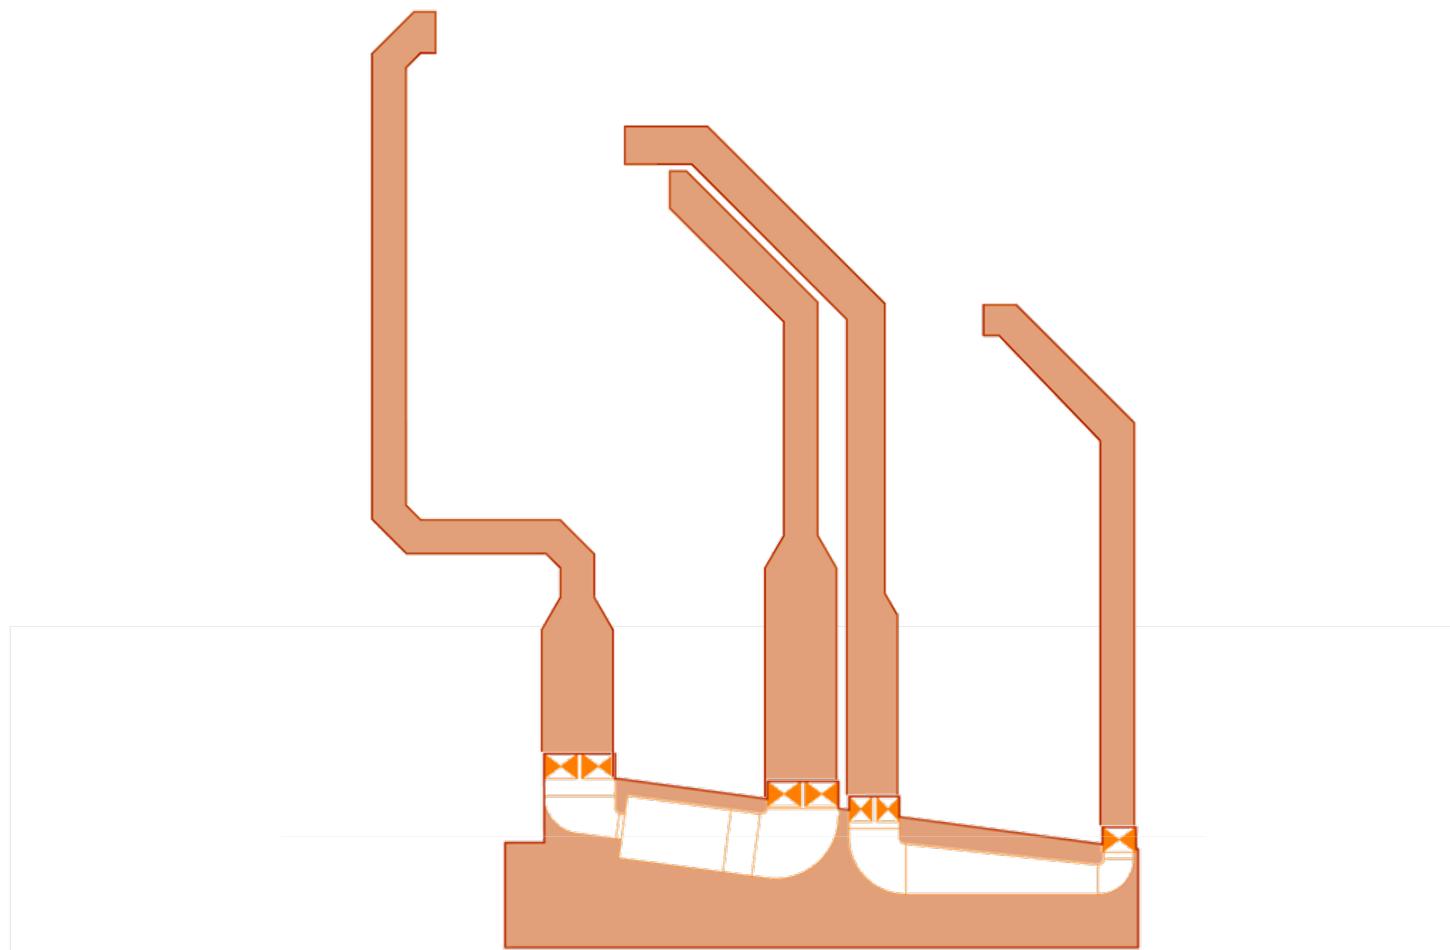
Le local technique existant et ses ventilateurs

Création du nouveau local avec des ventilateurs neufs
Mise en place des conduits de raccordement

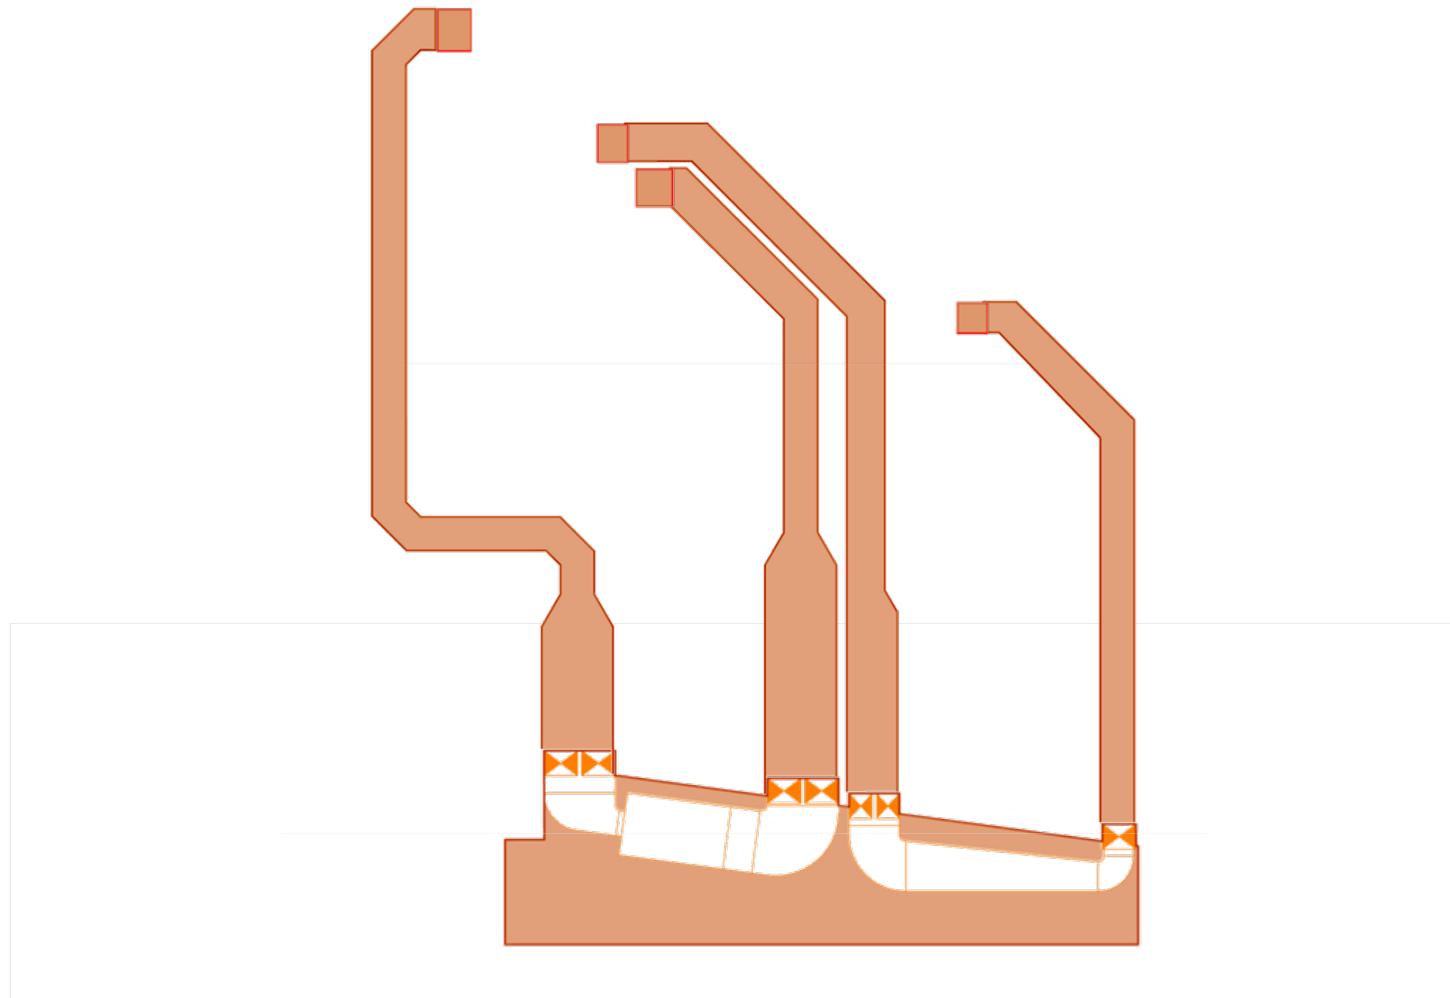
Suppression des anciennes installations

Raccordement en une nuit de chaque nouveau ventilateur

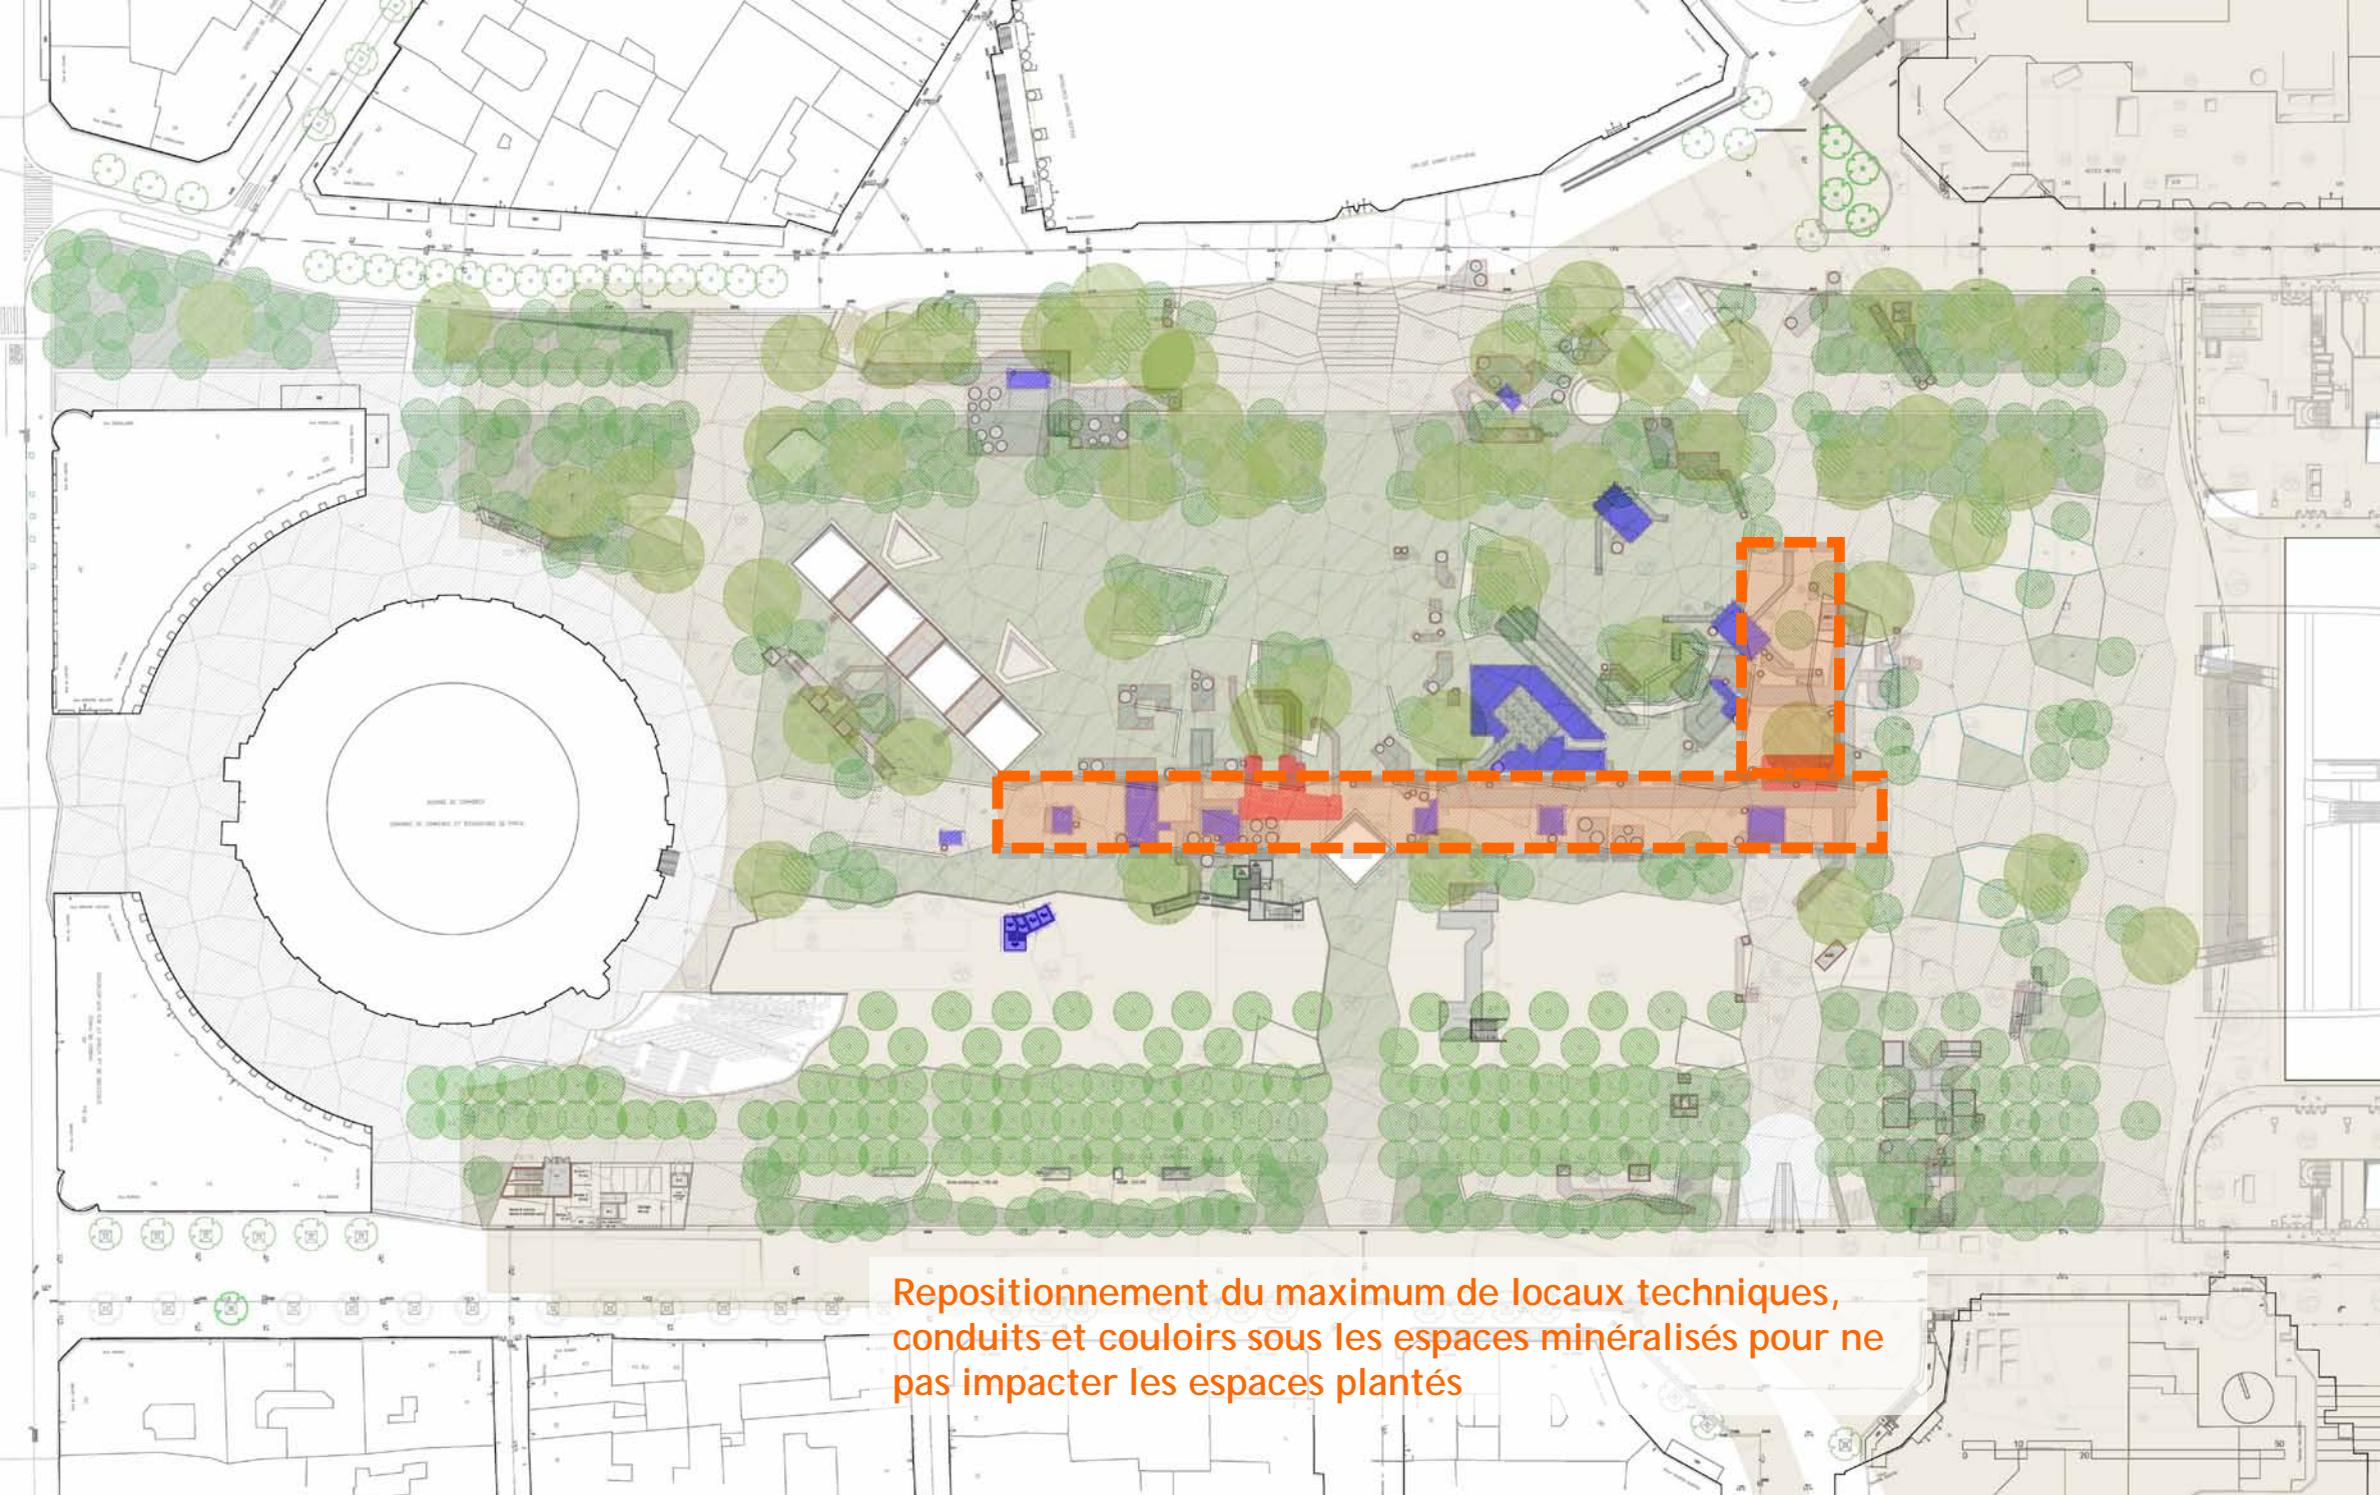
Repositionnement du maximum de locaux techniques, conduits et couloirs sous les espaces minéralisés pour ne pas impacter les espaces plantés

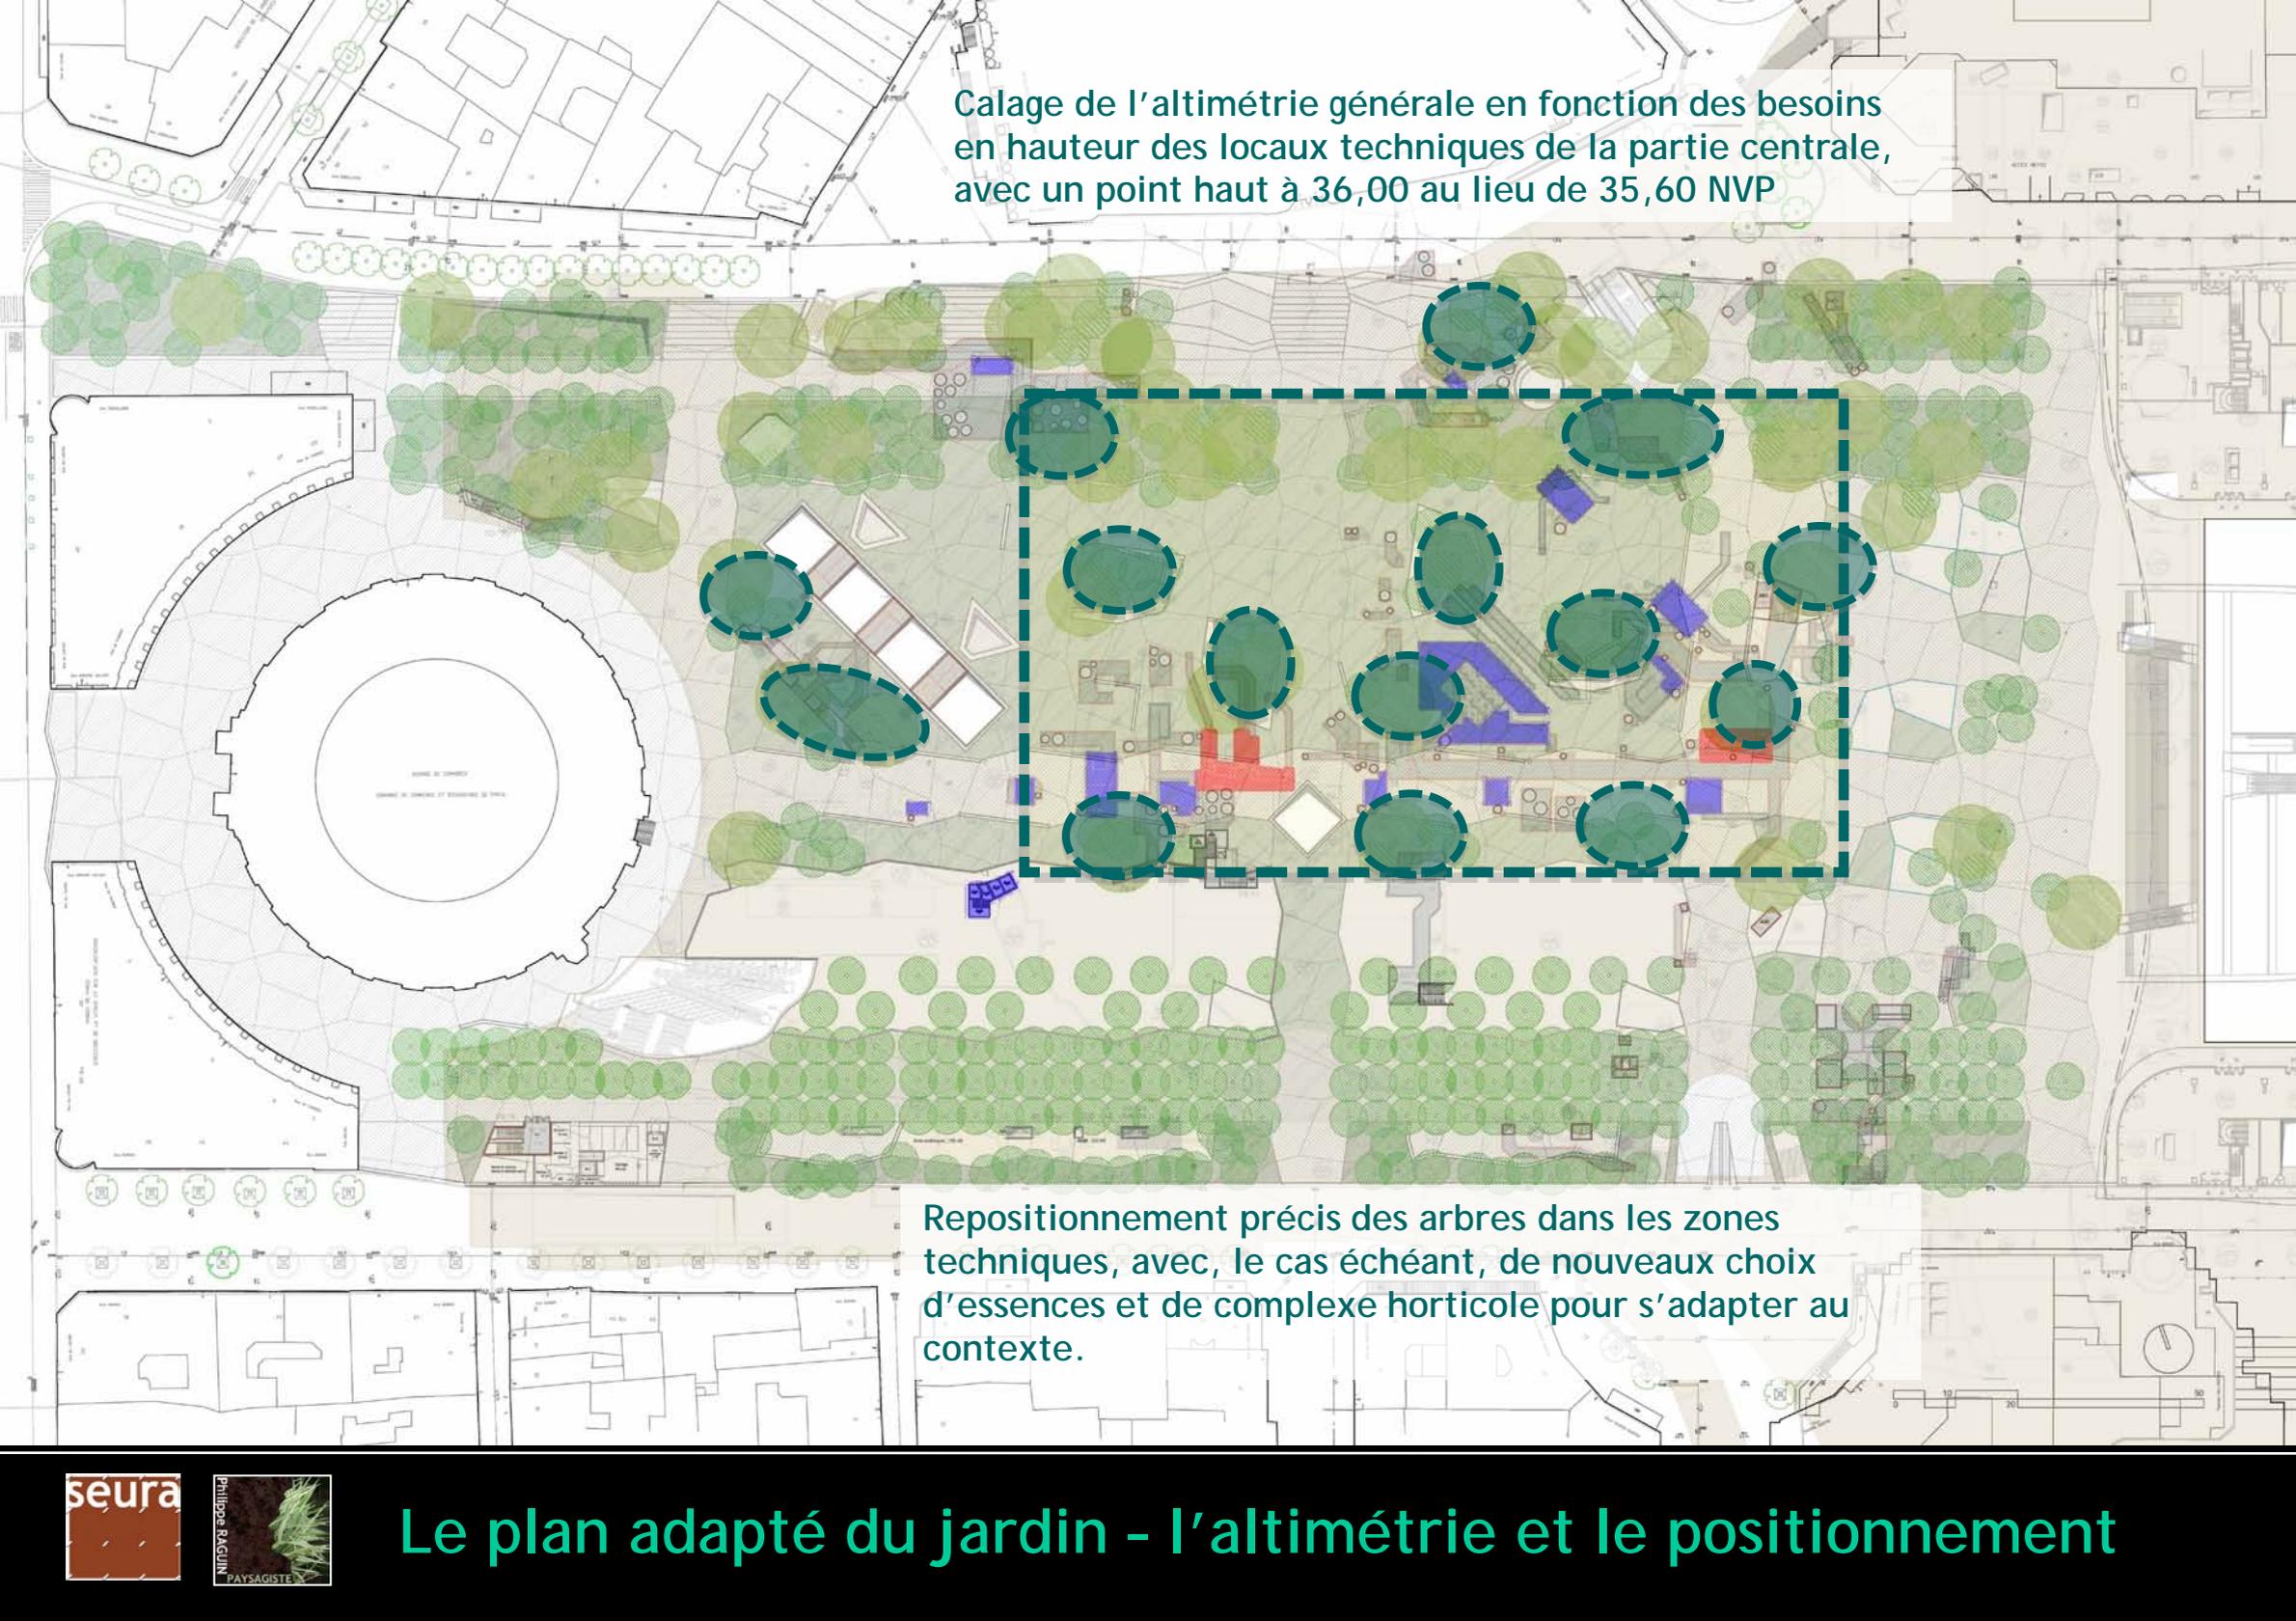
Calage de l'altimétrie générale en fonction des besoins en hauteur des locaux techniques de la partie centrale, avec un point haut à 36,00 au lieu de 35,60 NVP

Repositionnement précis des arbres dans les zones techniques, avec, le cas échéant, de nouveaux choix d'essences et de complexe horticole pour s'adapter au contexte.
