les halles

Le jardin des Halles

Le jardin et le
quartier des Halles,
du diagnostic au
projet.

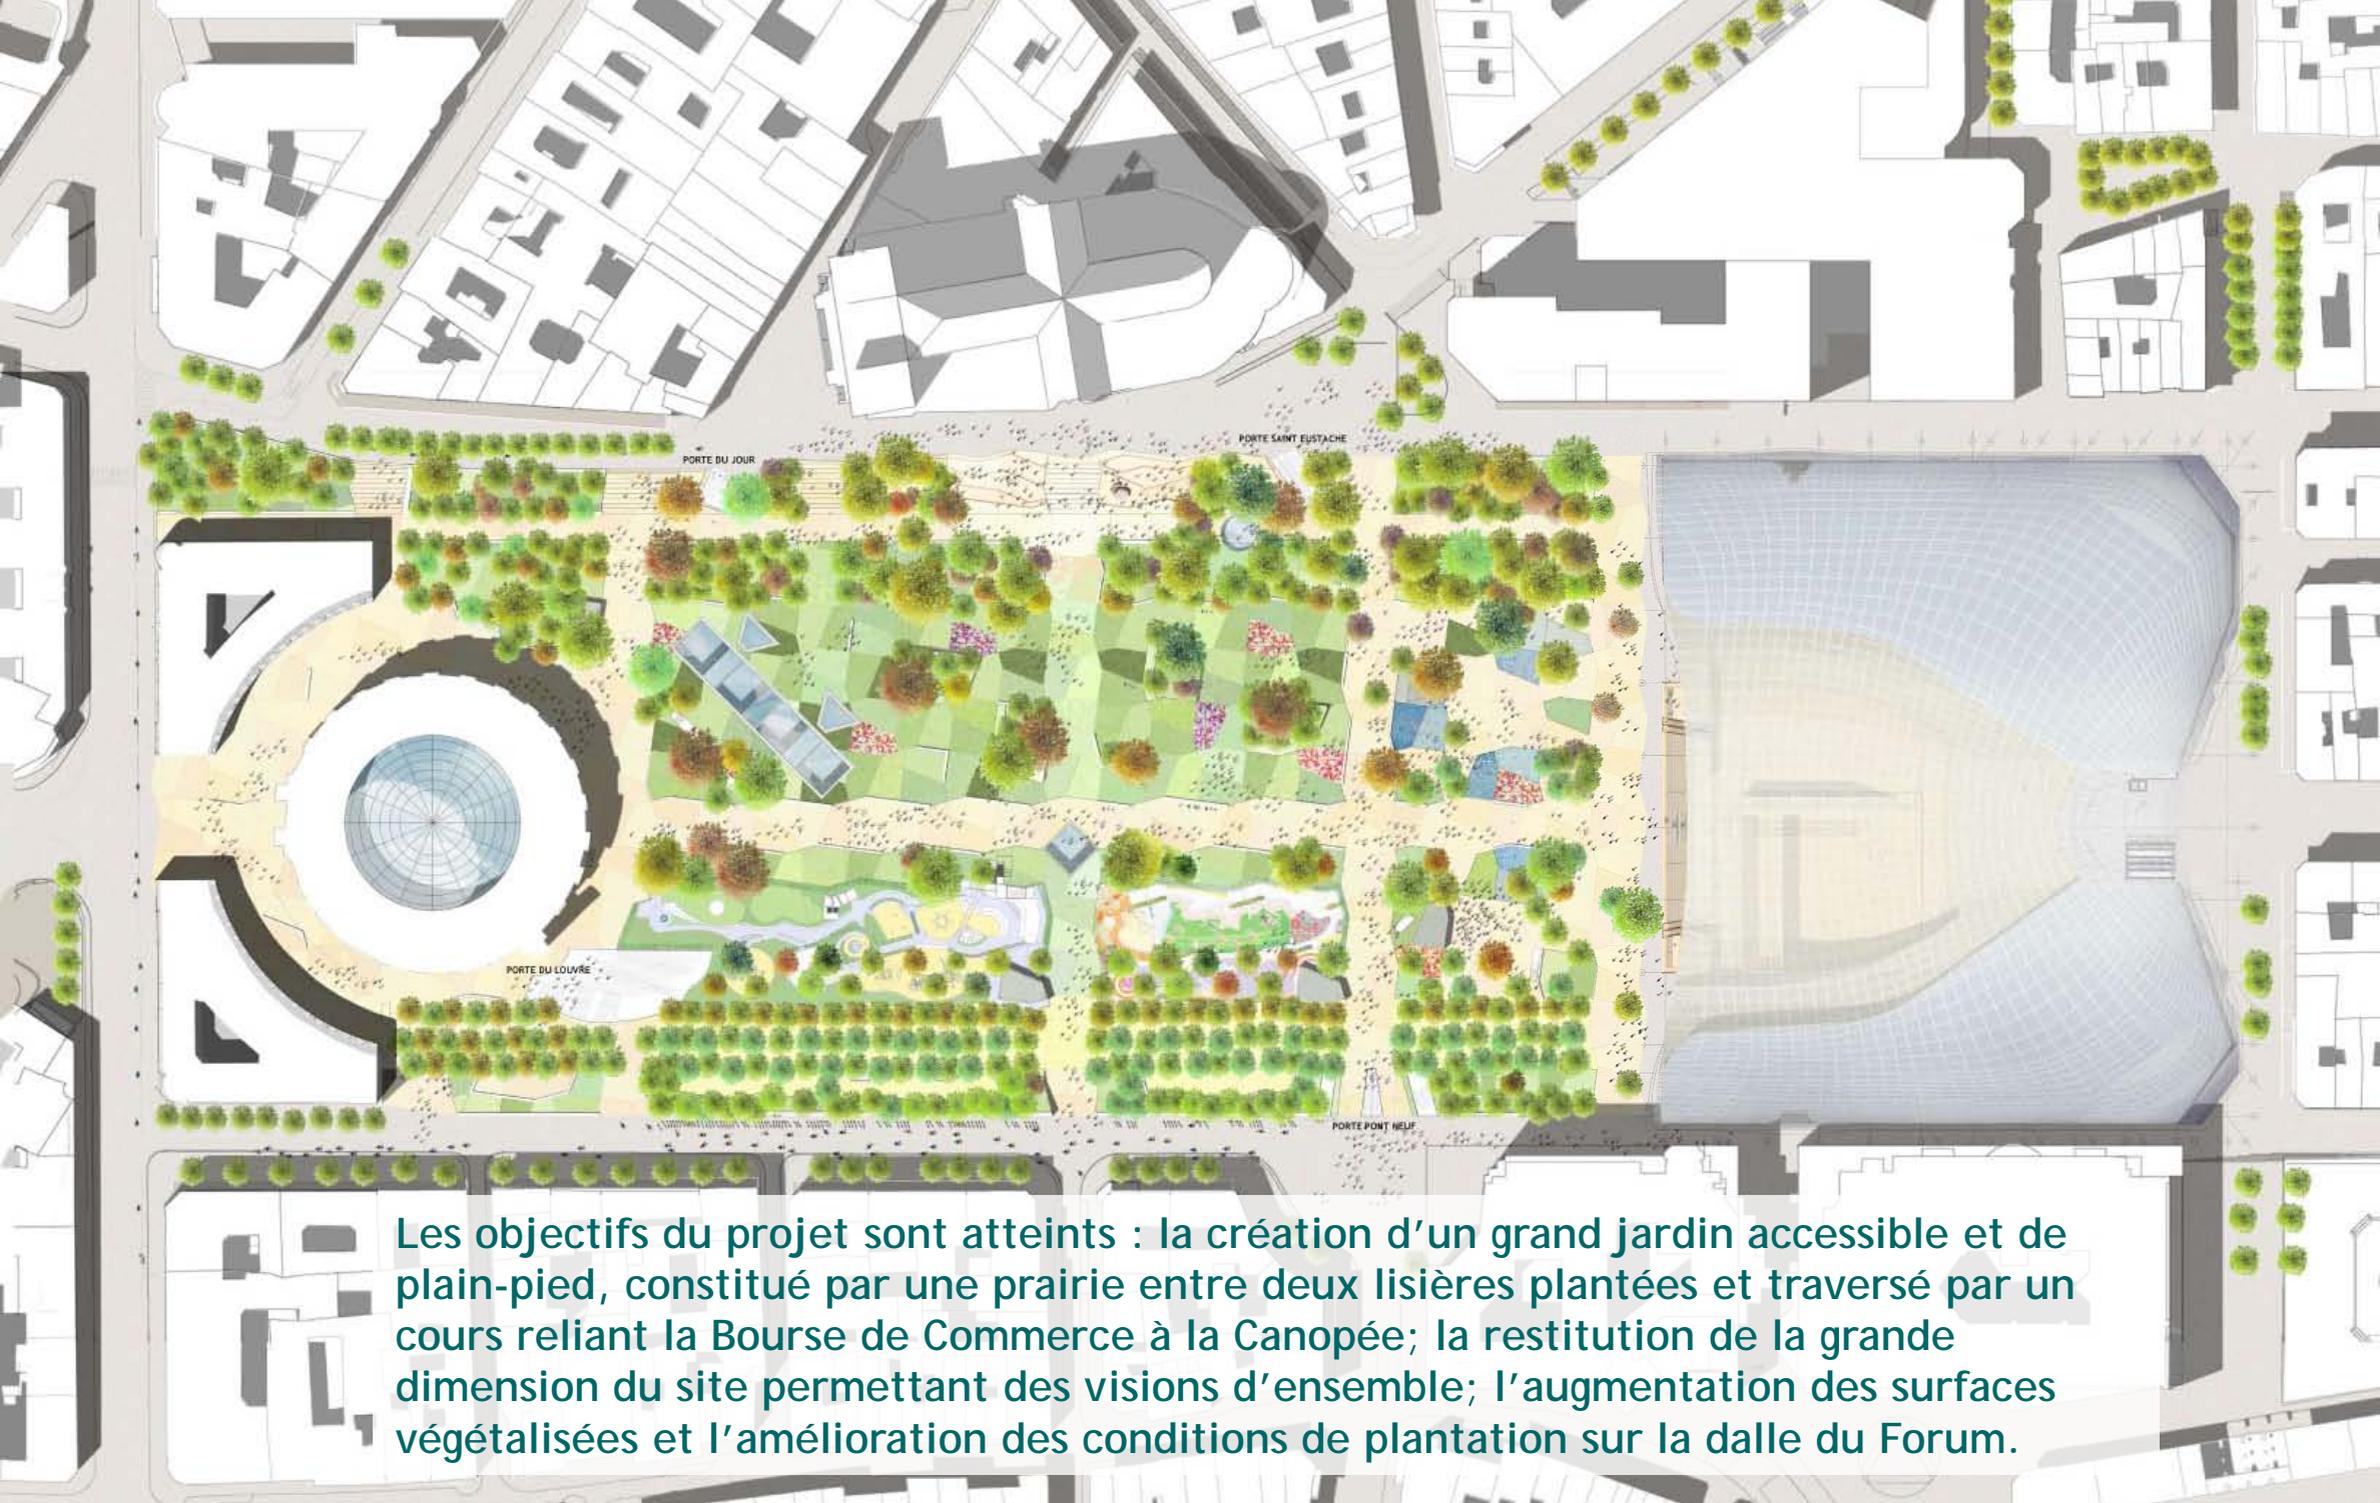
Les objectifs du projet sont atteints : la création d'un grand jardin accessible et de plain-pied, constitué par une prairie entre deux lisières plantées et traversé par un cours reliant la Bourse de Commerce à la Canopée; la restitution de la grande dimension du site permettant des visions d'ensemble; l'augmentation des surfaces végétalisées et l'amélioration des conditions de plantation sur la dalle du Forum.
