Détermination de la concentration en plomb dans les poussières

Référence du dossier : 155904-POU-ind0
Adresse du site : 12 rue Chomel
75007 PARIS
Halte-garderie associative Aide aux Mères de Famille

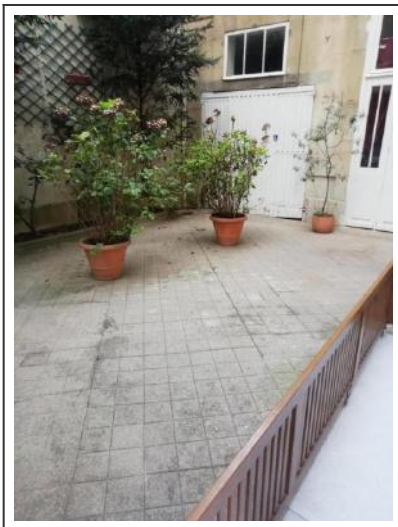
15 - RDC - Cour

Remarque :							
E1938901	155904/15	RDC - Cour - Béton	0,1	<i>m²</i>	20%	14 ± 3	<i>132</i> ± <i>27</i>
Remarque : Témoin : 8 $\mu\text{g}/\text{l}$
