## Détermination de la concentration en plomb dans les poussières

Référence du dossier : 156390-POU-ind0  
Adresse du site : 250 bis rue Saint-Jacques  
75005 PARIS  
Ecole élémentaire

A la demande de la société Mairie de Paris Direction de l'Action Sociale de l'Enfance et de la Santé, une visite a été réalisée le 27/09/2019 au 250 bis rue Saint-Jacques - 75005 PARIS, 45 prélèvements ont été réalisés.

L'analyse des 45 prélèvements de poussière n'a pas révélé de concentration en plomb supérieure au seuil réglementaire de 1000 µg/m².

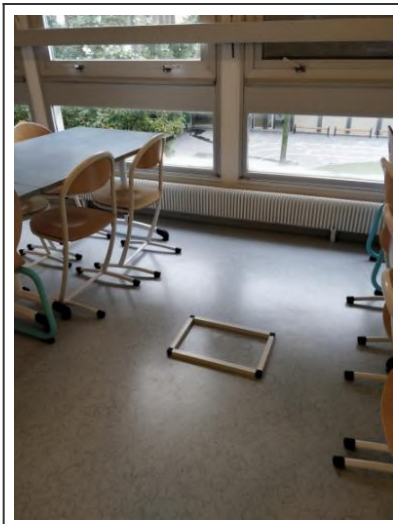
156390/01

| Pièce | N° Prélèvement | Support | Résultat analyse<br>( $\mu\text{g}/\text{m}^2$ ) | Résultat | | Observation | Remarques |
|---|---|---|---|---|---|---|---|
| R+1 - Réfectoire - Sol | 156390/1 | Linoléum | <7.5 | | x | Analyse en laboratoire | |

| Ech labo N° | Ech client N° | Description client | Surface essuyée | Incertitude | Masse de plomb sur lingette $\mu\text{g}$ | Concentration Surfacique $\mu\text{g}/\text{m}^2$ |
|---|---|---|---|---|---|---|
| E1940752 | 156390/1 | R+1 - Réfectoire - Sol - Linoléum | 0,1 $\text{m}^2$ | 20% | < 0,75 $\pm$ - | < 7,5 $\pm$ - |

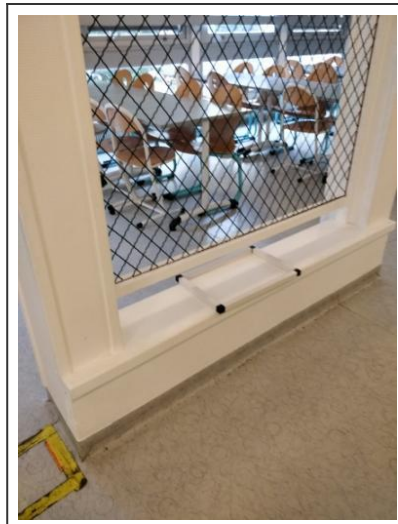
156390/02

| Pièce | N° Prélèvement | Support | Résultat analyse<br>( $\mu\text{g}/\text{m}^2$ ) | Résultat | | Observation | Remarques |
|---|---|---|---|---|---|---|---|
| R+1 - Réfectoire - Muret | 156390/2 | Bois | <7.5 | | x | Analyse en laboratoire | |

| Ech labo N° | Ech client N° | Description client | Surface essuyée | Incertitude | Masse de plomb sur lingette $\mu\text{g}$ | Concentration Surfacique $\mu\text{g}/\text{m}^2$ |
|---|---|---|---|---|---|---|
| E1940753 | 156390/2 | R+1 - Réfectoire - Muret - Bois | 0,1 $\text{m}^2$ | 20% | < 0,75 $\pm$ - | < 7,5 $\pm$ - |

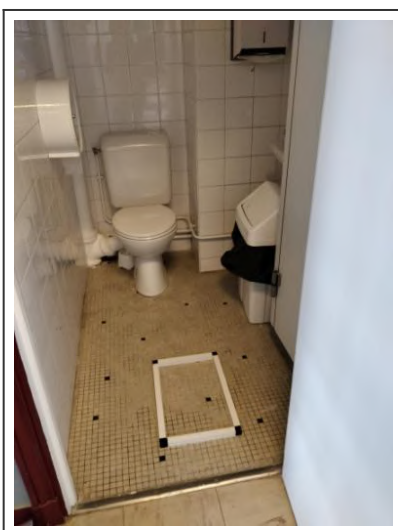
156390/03

| Pièce | N° Prélèvement | Support | Résultat analyse<br>( $\mu\text{g}/\text{m}^2$ ) | Résultat | | Observation | Remarques |
|---|---|---|---|---|---|---|---|
| R+4 - WC - Sol | 156390/3 | Carrelage | <7.5 | | x | Analyse en laboratoire | |

| Ech labo N° | Ech client N° | Description client | Surface essuyée | Incertitude | Masse de plomb sur lingette $\mu\text{g}$ | Concentration Surfacique $\mu\text{g}/\text{m}^2$ |
|---|---|---|---|---|---|---|
| E1940754 | 156390/3 | R+4 - WC - Sol - Carrelage | 0,1 $\text{m}^2$ | 20% | < 0,75 $\pm$ - | < 7,5 $\pm$ - |

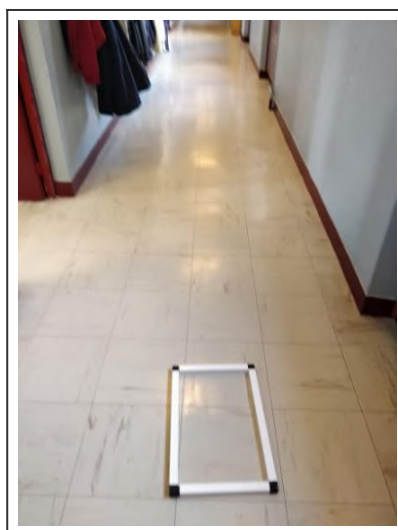
156390/04

| Pièce | N° Prélèvement | Support | Résultat analyse<br>( $\mu\text{g}/\text{m}^2$ ) | Résultat | | Observation | Remarques |
|---|---|---|---|---|---|---|---|
| R+4 - Couloir - Sol | 156390/4 | Dalle de sol | <7.5 | | x | Analyse en laboratoire | |

| Ech labo N° | Ech client N° | Description client | Surface essuyée | Incertitude | Masse de plomb sur lingette $\mu\text{g}$ | Concentration Surfacique $\mu\text{g}/\text{m}^2$ |
|---|---|---|---|---|---|---|
| E1940755 | 156390/4 | R+4 - Couloir - Sol - Dalle de sol | 0,1 $\text{m}^2$ | 20% | < 0,75 $\pm$ - | < 7,5 $\pm$ - |

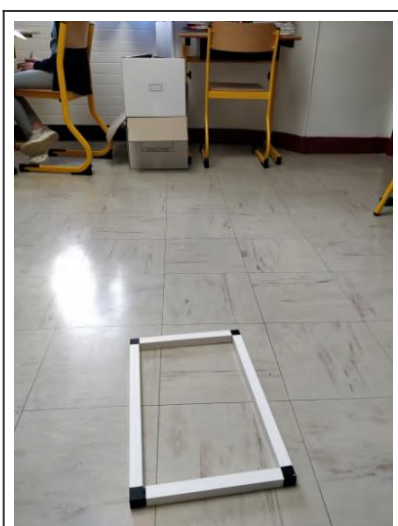
156390/05

| Pièce | N° Prélèvement | Support | Résultat analyse<br>( $\mu\text{g}/\text{m}^2$ ) | Résultat | | Observation | Remarques |
|---|---|---|---|---|---|---|---|
| R+4 - Classe CM1A - Sol | 156390/5 | Dalle de sol | <7.5 | | x | Analyse en laboratoire | |

| Ech labo N° | Ech client N° | Description client | Surface essuyée | Incertitude | Masse de plomb sur lingette $\mu\text{g}$ | Concentration Surfacique $\mu\text{g}/\text{m}^2$ |
|---|---|---|---|---|---|---|
| E1940756 | 156390/5 | R+4 - Classe CM1A - Sol - Dalle de sol | 0,1 $\text{m}^2$ | 20% | < 0,75 $\pm$ - | < 7,5 $\pm$ - |

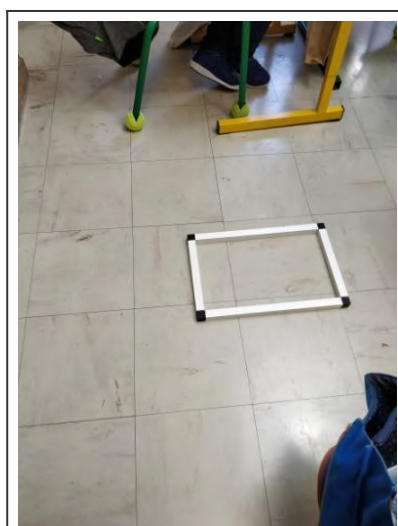
156390/06

| Pièce | N° Prélèvement | Support | Résultat analyse<br>( $\mu\text{g}/\text{m}^2$ ) | Résultat | | Observation | Remarques |
|---|---|---|---|---|---|---|---|
| R+4 - Classe CM2A - Sol | 156390/6 | Dalle de sol | <7.5 | | x | Analyse en laboratoire | |

| Ech labo N° | Ech client N° | Description client | Surface essuyée | Incertitude | Masse de plomb sur lingette $\mu\text{g}$ | Concentration Surfacique $\mu\text{g}/\text{m}^2$ |
|---|---|---|---|---|---|---|
| E1940757 | 156390/6 | R+4 - Classe CM2A - Sol - Dalle de sol | 0,1 $\text{m}^2$ | 20% | < 0,75 $\pm$ - | < 7,5 $\pm$ - |

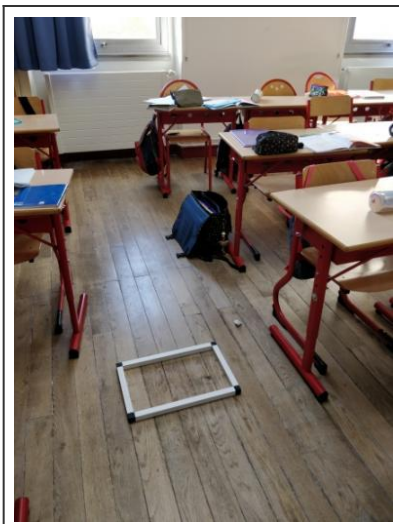
156390/07

| Pièce | N° Prélèvement | Support | Résultat analyse<br>( $\mu\text{g}/\text{m}^2$ ) | Résultat | | Observation | Remarques |
|---|---|---|---|---|---|---|---|
| R+4 - Classe CM2B - Sol | 156390/7 | Parquet | <7.5 | | x | Analyse en laboratoire | |

| Ech labo N° | Ech client N° | Description client | Surface essuyée | Incertitude | Masse de plomb sur lingette $\mu\text{g}$ | Concentration Surfacique $\mu\text{g}/\text{m}^2$ |
|---|---|---|---|---|---|---|
| E1940758 | 156390/7 | R+4 - Classe CM2B - Sol - Parquet | 0,1 $\text{m}^2$ | 20% | < 0,75 $\pm$ - | < 7,5 $\pm$ - |

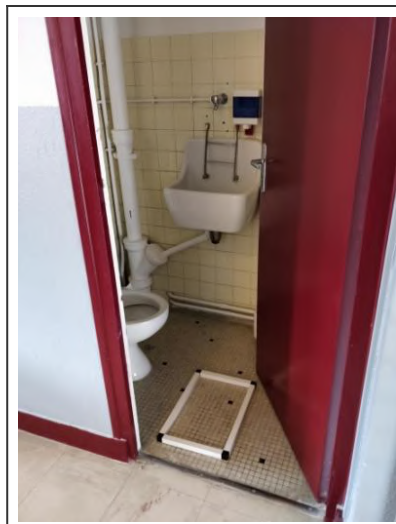
156390/08

| Pièce | N° Prélèvement | Support | Résultat analyse<br>( $\mu\text{g}/\text{m}^2$ ) | Résultat | | Observation | Remarques |
|---|---|---|---|---|---|---|---|
| R+4 - WC - Sol | 156390/8 | Carrelage | <7.5 | | x | Analyse en laboratoire | |

| Ech labo N° | Ech client N° | Description client | Surface essuyée | | Incertitude | Masse de plomb sur lingette<br>$\mu\text{g}$ | Concentration<br>Surfacique<br>$\mu\text{g}/\text{m}^2$ |
|---|---|---|---|---|---|---|---|
| <b>E1940759</b> | 156390/8 | <i>R+4 - WC - Sol - Carrelage</i> | 0,1 | $\text{m}^2$ | 20% | <b>&lt; 0,75 ± -</b> | <b>&lt; 7,5 ± -</b> |

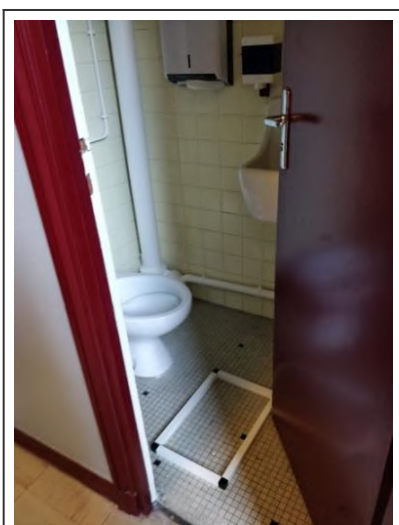
156390/09

| Pièce | N° Prélèvement | Support | Résultat analyse<br>( $\mu\text{g}/\text{m}^2$ ) | Résultat | | Observation | Remarques |
|---|---|---|---|---|---|---|---|
| R+3 - WC - Sol | 156390/9 | Carrelage | <7.5 | | x | Analyse en laboratoire | |

| Ech labo N° | Ech client N° | Description client | Surface essuyée | | Incertitude | Masse de plomb sur lingette<br>$\mu\text{g}$ | Concentration<br>Surfacique<br>$\mu\text{g}/\text{m}^2$ |
|---|---|---|---|---|---|---|---|
| <b>E1940760</b> | 156390/9 | <i>R+3 - WC - Sol - Carrelage</i> | 0,1 | $\text{m}^2$ | 20% | <b>&lt; 0,75 ± -</b> | <b>&lt; 7,5 ± -</b> |

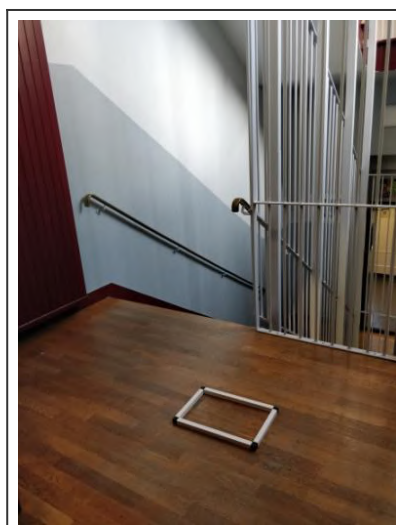
| Pièce | N° Prélèvement | Support | Résultat analyse<br>( $\mu\text{g}/\text{m}^2$ ) | Résultat | | Observation | Remarques |
|---|---|---|---|---|---|---|---|
| Palier R+3 - Sol | 156390/10 | Parquet | <7.5 | | x | Analyse en laboratoire | |

| Ech labo N° | Ech client N° | Description client | Surface essuyée | | Incertitude | Masse de plomb sur lingette<br>$\mu\text{g}$ | Concentration<br>Surfacique<br>$\mu\text{g}/\text{m}^2$ |
|---|---|---|---|---|---|---|---|
| <b>E1940761</b> | 156390/10 | <i>Palier R+3 - Sol - Parquet</i> | 0,1 | $\text{m}^2$ | 20% | <b>&lt; 0,75 ± -</b> | <b>&lt; 7,5 ± -</b> |

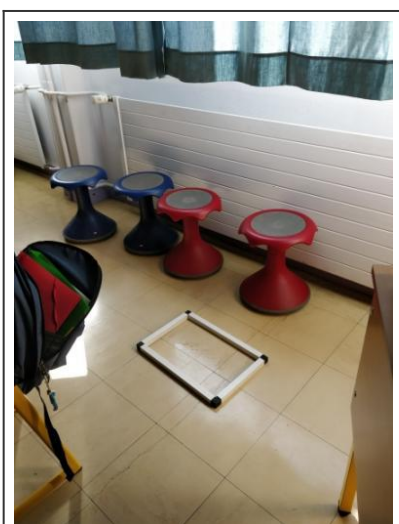
| Pièce | N° Prélèvement | Support | Résultat analyse<br>( $\mu\text{g}/\text{m}^2$ ) | Résultat | | Observation | Remarques |
|---|---|---|---|---|---|---|---|
| R+3 - Classe CM1B - Sol | 156390/11 | Dalle de sol | <7.5 | | x | Analyse en laboratoire | |

| Ech labo N° | Ech client N° | Description client | Surface essuyée | | Incertitude | Masse de plomb sur lingette<br>$\mu\text{g}$ | Concentration<br>Surfacique<br>$\mu\text{g}/\text{m}^2$ |
|---|---|---|---|---|---|---|---|
| <b>E1940762</b> | 156390/11 | <i>R+3 - Classe CM1B - Sol - Dalle de sol</i> | 0,1 | $\text{m}^2$ | 20% | <b>&lt; 0,75 ± -</b> | <b>&lt; 7,5 ± -</b> |

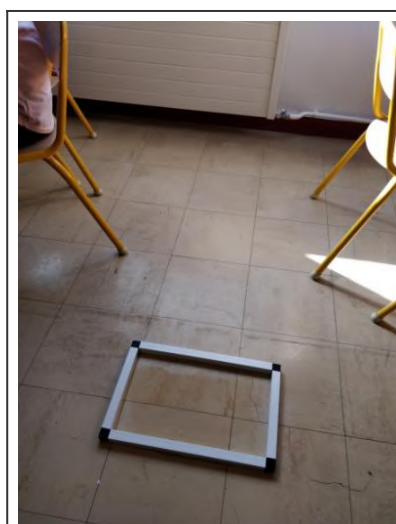
| Pièce | N° Prélèvement | Support | Résultat analyse<br>( $\mu\text{g}/\text{m}^2$ ) | Résultat | | Observation | Remarques |
|---|---|---|---|---|---|---|---|
| R+3 - Classe CE2B - Sol | 156390/12 | Dalle de sol | <7.5 | | x | Analyse en laboratoire | |

| Ech labo N° | Ech client N° | Description client | Surface essuyée | | Incertitude | Masse de plomb sur lingette<br>$\mu\text{g}$ | Concentration<br>Surfacique<br>$\mu\text{g}/\text{m}^2$ |
|---|---|---|---|---|---|---|---|
| <b>E1940763</b> | 156390/12 | <i>R+3 - Classe CE2B - Sol - Dalle de sol</i> | 0,1 | $\text{m}^2$ | 20% | <b>&lt; 0,75 ± -</b> | <b>&lt; 7,5 ± -</b> |

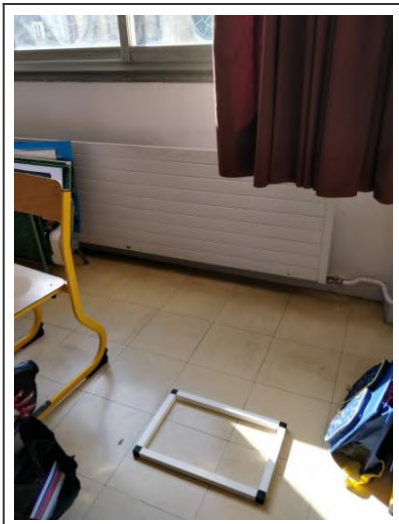
| Pièce | N° Prélèvement | Support | Résultat analyse<br>( $\mu\text{g}/\text{m}^2$ ) | Résultat | | Observation | Remarques |
|---|---|---|---|---|---|---|---|
| R+3 - Classe CE2A - Sol | 156390/13 | Dalle de sol | <7.5 | | x | Analyse en laboratoire | |

| Ech labo N° | Ech client N° | Description client | Surface essuyée | | Incertitude | Masse de plomb sur lingette<br>$\mu\text{g}$ | Concentration<br>Surfacique<br>$\mu\text{g}/\text{m}^2$ |
|---|---|---|---|---|---|---|---|
| <b>E1940764</b> | 156390/13 | <i>R+3 - Classe CE2A - Sol - Dalle de sol</i> | 0,1 | $\text{m}^2$ | 20% | <b>&lt; 0,75 ± -</b> | <b>&lt; 7,5 ± -</b> |

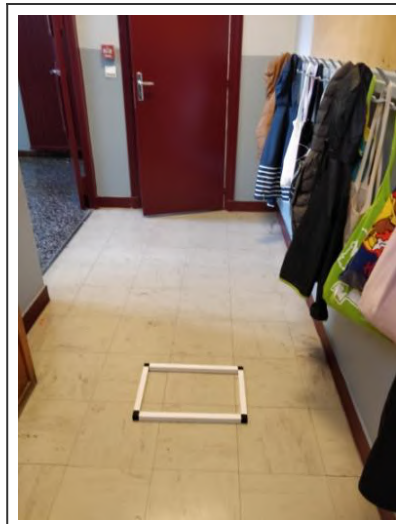
| Pièce | N° Prélèvement | Support | Résultat analyse<br>( $\mu\text{g}/\text{m}^2$ ) | Résultat | | Observation | Remarques |
|---|---|---|---|---|---|---|---|
| R+3 - Couloir - Sol | 156390/14 | Dalle de sol | <7.5 | | x | Analyse en laboratoire | |

| Ech labo N° | Ech client N° | Description client | Surface essuyée | | Incertitude | Masse de plomb sur lingette<br>$\mu\text{g}$ | Concentration<br>Surfacique<br>$\mu\text{g}/\text{m}^2$ |
|---|---|---|---|---|---|---|---|
| <b>E1940765</b> | 156390/14 | <i>R+3 - Couloir - Sol - Dalle de sol</i> | 0,1 | $\text{m}^2$ | 20% | <b>&lt; 0,75 ± -</b> | <b>&lt; 7,5 ± -</b> |

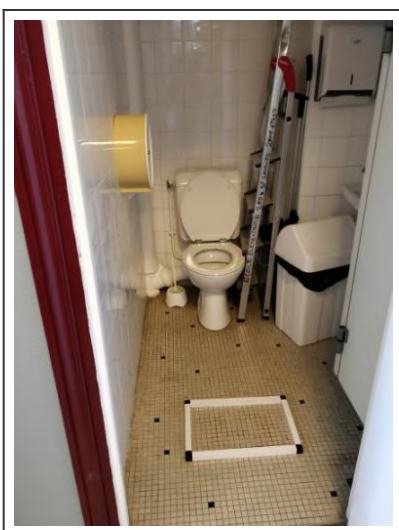
| Pièce | N° Prélèvement | Support | Résultat analyse<br>( $\mu\text{g}/\text{m}^2$ ) | Résultat | | Observation | Remarques |
|---|---|---|---|---|---|---|---|
| R+3 - WC - Sol | 156390/15 | Carrelage | <7.5 | | x | Analyse en laboratoire | |

| Ech labo N° | Ech client N° | Description client | Surface essuyée | | Incertitude | Masse de plomb sur lingette<br>$\mu\text{g}$ | Concentration<br>Surfacique<br>$\mu\text{g}/\text{m}^2$ |
|---|---|---|---|---|---|---|---|
| <b>E1940766</b> | 156390/15 | <i>R+3 - WC - Sol - Carrelage</i> | 0,1 | $\text{m}^2$ | 20% | <b>&lt; 0,75 ± -</b> | <b>&lt; 7,5 ± -</b> |

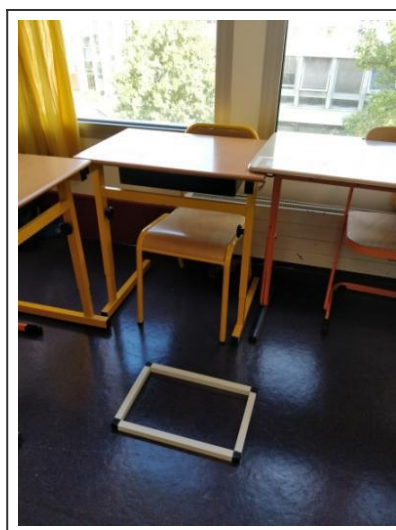
| Pièce | N° Prélèvement | Support | Résultat analyse<br>( $\mu\text{g}/\text{m}^2$ ) | Résultat | | Observation | Remarques |
|---|---|---|---|---|---|---|---|
| R+2 - Salle musique - Sol | 156390/16 | Linoleum | <7.5 | | x | Analyse en laboratoire | |

| Ech labo N° | Ech client N° | Description client | Surface essuyée | | Incertitude | Masse de plomb sur lingette<br>$\mu\text{g}$ | Concentration<br>Surfacique<br>$\mu\text{g}/\text{m}^2$ |
|---|---|---|---|---|---|---|---|
| <b>E1940767</b> | 156390/16 | <i>R+2 - Salle musique - Sol - Linoleum</i> | 0,1 | $\text{m}^2$ | 20% | <b>&lt; 0,75 ± -</b> | <b>&lt; 7,5 ± -</b> |

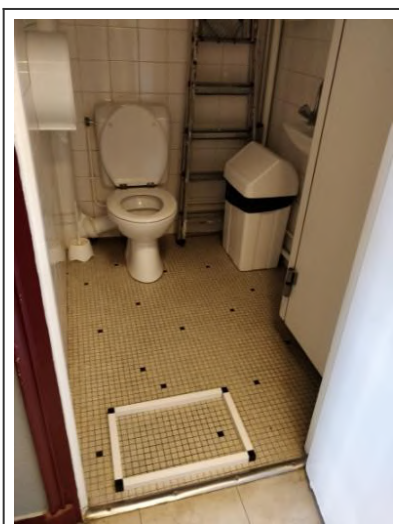
| Pièce | N° Prélèvement | Support | Résultat analyse<br>( $\mu\text{g}/\text{m}^2$ ) | Résultat | | Observation | Remarques |
|---|---|---|---|---|---|---|---|
| R+1 - WC - Sol | 156390/17 | Carrelage | <7.5 | | x | Analyse en laboratoire | |

| Ech labo N° | Ech client N° | Description client | Surface essuyée | | Incertitude | Masse de plomb sur lingette<br>$\mu\text{g}$ | Concentration<br>Surfacique<br>$\mu\text{g}/\text{m}^2$ |
|---|---|---|---|---|---|---|---|
| <b>E1940768</b> | 156390/17 | <i>R+1 - WC - Sol - Carrelage</i> | 0,1 | $\text{m}^2$ | 20% | <b>&lt; 0,75 ± -</b> | <b>&lt; 7,5 ± -</b> |

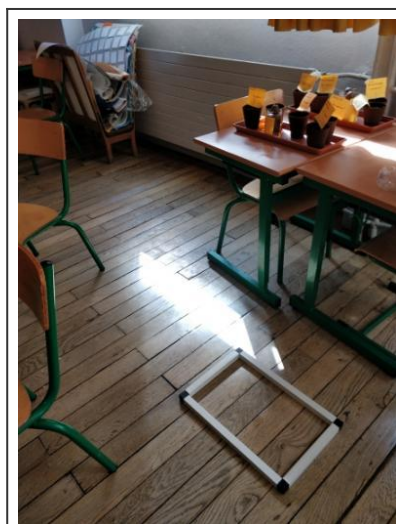
| Pièce | N° Prélèvement | Support | Résultat analyse<br>( $\mu\text{g}/\text{m}^2$ ) | Résultat | | Observation | Remarques |
|---|---|---|---|---|---|---|---|
| R+1 - Classe CE1A - Sol | 156390/18 | Parquet | <7.5 | | x | Analyse en laboratoire | |

| Ech labo N° | Ech client N° | Description client | Surface essuyée | | Incertitude | Masse de plomb sur lingette<br>$\mu\text{g}$ | Concentration<br>Surfacique<br>$\mu\text{g}/\text{m}^2$ |
|---|---|---|---|---|---|---|---|
| <b>E1940769</b> | 156390/18 | <i>R+1 - Classe CE1A - Sol - Parquet</i> | 0,1 | $\text{m}^2$ | 20% | <b>&lt; 0,75 ± -</b> | <b>&lt; 7,5 ± -</b> |

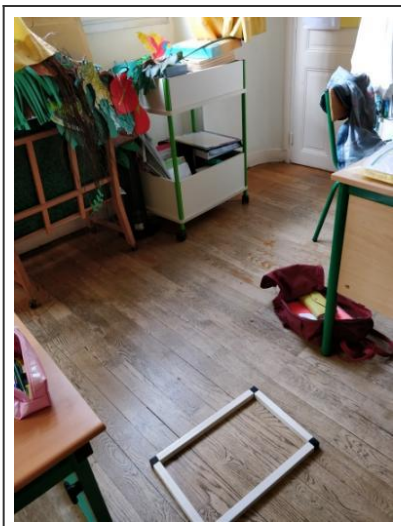
| Pièce | N° Prélèvement | Support | Résultat analyse<br>( $\mu\text{g}/\text{m}^2$ ) | Résultat | | Observation | Remarques |
|---|---|---|---|---|---|---|---|
| R+1 - Classe CPA - Sol | 156390/19 | Parquet | <7.5 | | x | Analyse en laboratoire | |

| Ech labo N° | Ech client N° | Description client | Surface essuyée | | Incertitude | Masse de plomb sur lingette<br>$\mu\text{g}$ | Concentration<br>Surfacique<br>$\mu\text{g}/\text{m}^2$ |
|---|---|---|---|---|---|---|---|
| <b>E1940770</b> | 156390/19 | <i>R+1 - Classe CPA - Sol - Parquet</i> | 0,1 | $\text{m}^2$ | 20% | <b>&lt; 0,75 ± -</b> | <b>&lt; 7,5 ± -</b> |

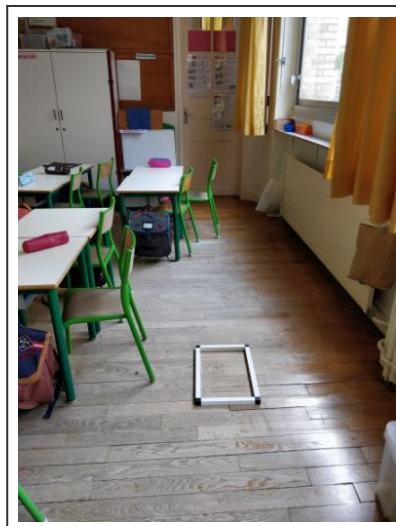
| Pièce | N° Prélèvement | Support | Résultat analyse<br>( $\mu\text{g}/\text{m}^2$ ) | Résultat | | Observation | Remarques |
|---|---|---|---|---|---|---|---|
| R+1 - Classe CPB - Sol | 156390/20 | Parquet | <7.5 | | x | Analyse en laboratoire | |

| Ech labo N° | Ech client N° | Description client | Surface essuyée | | Incertitude | Masse de plomb sur lingette<br>$\mu\text{g}$ | Concentration<br>Surfacique<br>$\mu\text{g}/\text{m}^2$ |
|---|---|---|---|---|---|---|---|
| <b>E1940771</b> | 156390/20 | <i>R+1 - Classe CPB - Sol - Parquet</i> | 0,1 | $\text{m}^2$ | 20% | <b>&lt; 0,75 ± -</b> | <b>&lt; 7,5 ± -</b> |

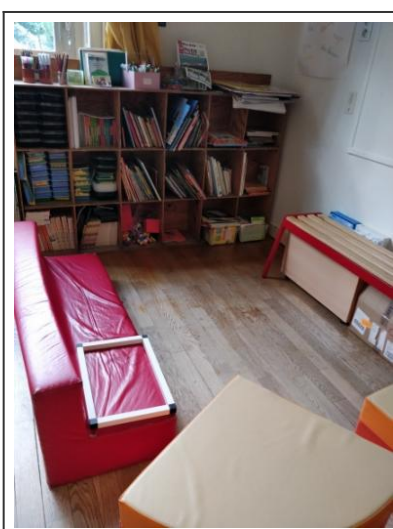
| Pièce | N° Prélèvement | Support | Résultat analyse<br>( $\mu\text{g}/\text{m}^2$ ) | Résultat | | Observation | Remarques |
|---|---|---|---|---|---|---|---|
| R+1 - Classe CPB - Fauteuil | 156390/21 | Plastique | <7.5 | | x | Analyse en laboratoire | |

| Ech labo N° | Ech client N° | Description client | Surface essuyée | | Incertitude | Masse de plomb sur lingette<br>$\mu\text{g}$ | Concentration<br>Surfacique<br>$\mu\text{g}/\text{m}^2$ |
|---|---|---|---|---|---|---|---|
| <b>E1940772</b> | 156390/21 | <i>R+1 - Classe CPB - Fauteuil - Plastique</i> | 0,1 | $\text{m}^2$ | 20% | <b>&lt; 0,75 ± -</b> | <b>&lt; 7,5 ± -</b> |

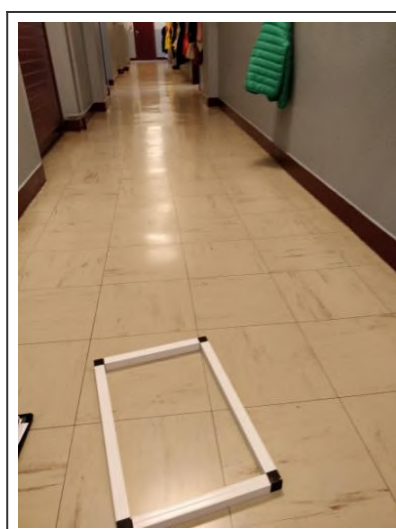
| Pièce | N° Prélèvement | Support | Résultat analyse<br>( $\mu\text{g}/\text{m}^2$ ) | Résultat | | Observation | Remarques |
|---|---|---|---|---|---|---|---|
| R+1 - Couloir - Sol | 156390/22 | Dalle de sol | <7.5 | | x | Analyse en laboratoire | |

| Ech labo N° | Ech client N° | Description client | Surface essuyée | | Incertitude | Masse de plomb sur lingette<br>$\mu\text{g}$ | Concentration<br>Surfacique<br>$\mu\text{g}/\text{m}^2$ |
|---|---|---|---|---|---|---|---|
| <b>E1940773</b> | 156390/22 | <i>R+1 - Couloir - Sol - Dalle de sol</i> | 0,1 | $\text{m}^2$ | 20% | <b>&lt; 0,75 ± -</b> | <b>&lt; 7,5 ± -</b> |

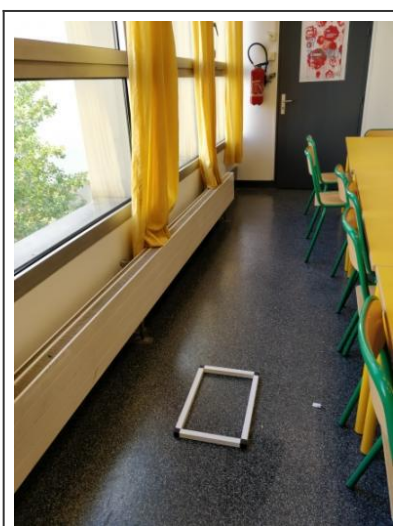
| Pièce | N° Prélèvement | Support | Résultat analyse<br>( $\mu\text{g}/\text{m}^2$ ) | Résultat | | Observation | Remarques |
|---|---|---|---|---|---|---|---|
| R+2 - Salle arts - Sol | 156390/23 | Linoleum | <7.5 | | x | Analyse en laboratoire | |

| Ech labo N° | Ech client N° | Description client | Surface essuyée | | Incertitude | Masse de plomb sur lingette<br>$\mu\text{g}$ | Concentration<br>Surfacique<br>$\mu\text{g}/\text{m}^2$ |
|---|---|---|---|---|---|---|---|
| <b>E1940774</b> | 156390/23 | <i>R+2 - Salle arts - Sol - Linoleum</i> | 0,1 | $\text{m}^2$ | 20% | <b>&lt; 0,75 ± -</b> | <b>&lt; 7,5 ± -</b> |

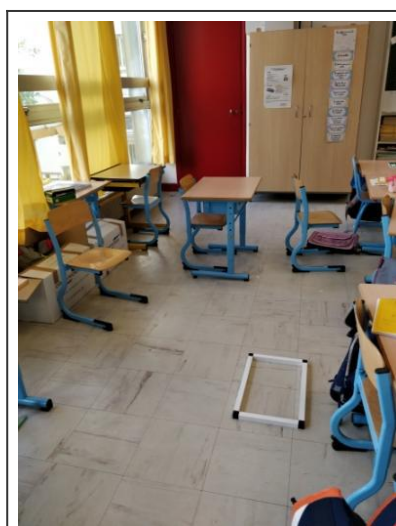
| Pièce | N° Prélèvement | Support | Résultat analyse<br>( $\mu\text{g}/\text{m}^2$ ) | Résultat | | Observation | Remarques |
|---|---|---|---|---|---|---|---|
| R+1 - Classe CE1B - Sol | 156390/24 | Dalle de sol | <7.5 | | x | Analyse en laboratoire | |

| Ech labo N° | Ech client N° | Description client | Surface essuyée | | Incertitude | Masse de plomb sur lingette<br>$\mu\text{g}$ | Concentration<br>Surfacique<br>$\mu\text{g}/\text{m}^2$ |
|---|---|---|---|---|---|---|---|
| E1940775 | 156390/24 | R+1 - Classe CE1B - Sol - Dalle de sol | 0,1 | $\text{m}^2$ | 20% | < 0,75 $\pm$ - | < 7,5 $\pm$ - |

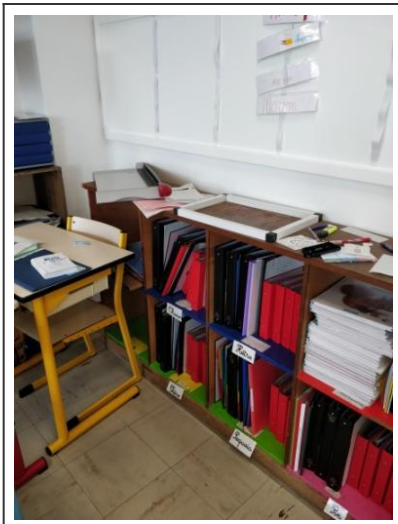
| Pièce | N° Prélèvement | Support | Résultat analyse<br>( $\mu\text{g}/\text{m}^2$ ) | Résultat | | Observation | Remarques |
|---|---|---|---|---|---|---|---|
| R+1 - Classe CE1B - Etagère | 156390/25 | Bois | <7.5 | | x | Analyse en laboratoire | |

| Ech labo N° | Ech client N° | Description client | Surface essuyée | | Incertitude | Masse de plomb sur lingette<br>$\mu\text{g}$ | Concentration<br>Surfacique<br>$\mu\text{g}/\text{m}^2$ |
|---|---|---|---|---|---|---|---|
| E1940776 | 156390/25 | R+1 - Classe CE1B - Etagère - Bois | 0,1 | $\text{m}^2$ | 20% | < 0,75 $\pm$ - | < 7,5 $\pm$ - |

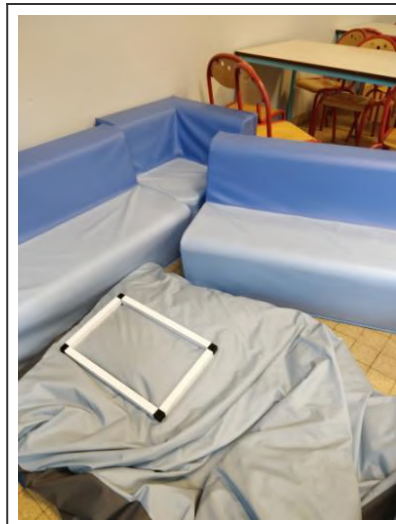
| Pièce | N° Prélèvement | Support | Résultat analyse<br>( $\mu\text{g}/\text{m}^2$ ) | Résultat | | Observation | Remarques |
|---|---|---|---|---|---|---|---|
| RDC - Préau - Assise | 156390/26 | Tissu | <7.5 | | x | Analyse en laboratoire | |

| Ech labo N° | Ech client N° | Description client | Surface essuyée | | Incertitude | Masse de plomb sur lingette<br>$\mu\text{g}$ | Concentration<br>Surfacique<br>$\mu\text{g}/\text{m}^2$ |
|---|---|---|---|---|---|---|---|
| E1940777 | 156390/26 | RDC - Préau - Assise - Tissu | 0,1 | $\text{m}^2$ | 20% | < 0,75 $\pm$ - | < 7,5 $\pm$ - |

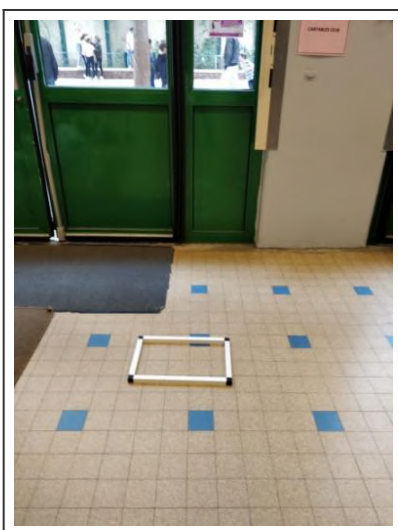
| Pièce | N° Prélèvement | Support | Résultat analyse<br>( $\mu\text{g}/\text{m}^2$ ) | Résultat | | Observation | Remarques |
|---|---|---|---|---|---|---|---|
| RDC - Préau - Sol | 156390/27 | Carrelage | <7.5 | | x | Analyse en laboratoire | |

| Ech labo N° | Ech client N° | Description client | Surface essuyée | | Incertitude | Masse de plomb sur lingette<br>$\mu\text{g}$ | Concentration<br>Surfacique<br>$\mu\text{g}/\text{m}^2$ |
|---|---|---|---|---|---|---|---|
| E1940778 | 156390/27 | RDC - Préau - Sol - Carrelage | 0,1 | $\text{m}^2$ | 20% | < 0,75 $\pm$ - | < 7,5 $\pm$ - |

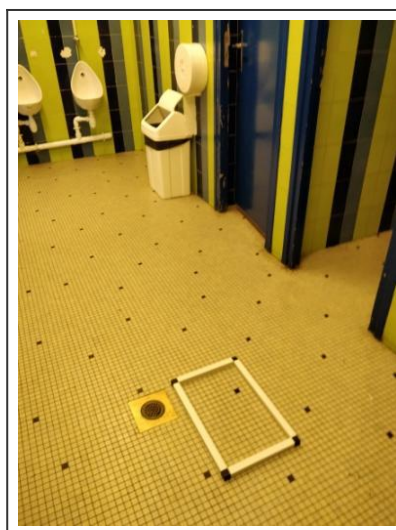
| Pièce | N° Prélèvement | Support | Résultat analyse<br>( $\mu\text{g}/\text{m}^2$ ) | Résultat | | Observation | Remarques |
|---|---|---|---|---|---|---|---|
| RDC - Sanitaires garçons - Sol | 156390/28 | Carrelage | <7.5 | | x | Analyse en laboratoire | |

| Ech labo N° | Ech client N° | Description client | Surface essuyée | | Incertitude | Masse de plomb sur lingette<br>$\mu\text{g}$ | Concentration<br>Surfacique<br>$\mu\text{g}/\text{m}^2$ |
|---|---|---|---|---|---|---|---|
| E1940779 | 156390/28 | RDC - Sanitaires garçons - Sol - Carrelage | 0,1 | $\text{m}^2$ | 20% | < 0,75 $\pm$ - | < 7,5 $\pm$ - |

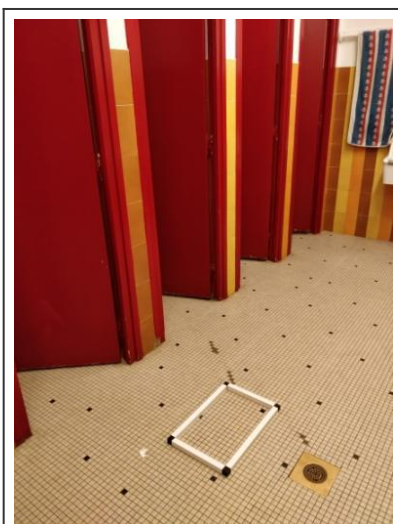
| Pièce | N° Prélèvement | Support | Résultat analyse<br>( $\mu\text{g}/\text{m}^2$ ) | Résultat | | Observation | Remarques |
|---|---|---|---|---|---|---|---|
| RDC - Sanitaires garçons - Sol | 156390/29 | Carrelage | <7.5 | | x | Analyse en laboratoire | |

| Ech labo N° | Ech client N° | Description client | Surface essuyée | | Incertitude | Masse de plomb sur lingette<br>$\mu\text{g}$ | Concentration<br>Surfacique<br>$\mu\text{g}/\text{m}^2$ |
|---|---|---|---|---|---|---|---|
| E1940780 | 156390/29 | RDC - Sanitaires garçons - Sol - Carrelage | 0,1 | $\text{m}^2$ | 20% | < 0,75 $\pm$ - | < 7,5 $\pm$ - |

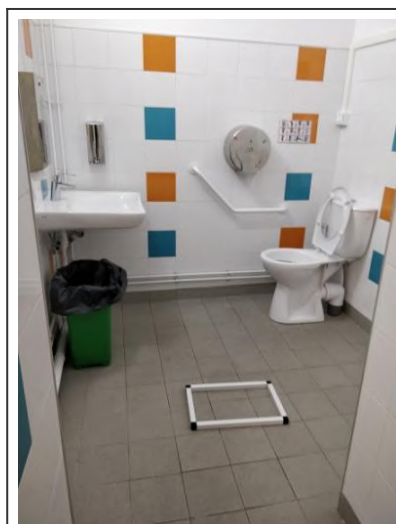
| Pièce | N° Prélèvement | Support | Résultat analyse<br>( $\mu\text{g}/\text{m}^2$ ) | Résultat | | Observation | Remarques |
|---|---|---|---|---|---|---|---|
| RDC - WC PMR - Sol | 156390/31 | Carrelage | <7.5 | | x | Analyse en laboratoire | |

| Ech labo N° | Ech client N° | Description client | Surface essuyée | | Incertitude | Masse de plomb sur lingette<br>$\mu\text{g}$ | Concentration<br>Surfacique<br>$\mu\text{g}/\text{m}^2$ |
|---|---|---|---|---|---|---|---|
| E1940782 | 156390/31 | RDC - WC PMR - Sol - Carrelage | 0,1 | $\text{m}^2$ | 20% | < 0,75 $\pm$ - | < 7,5 $\pm$ - |

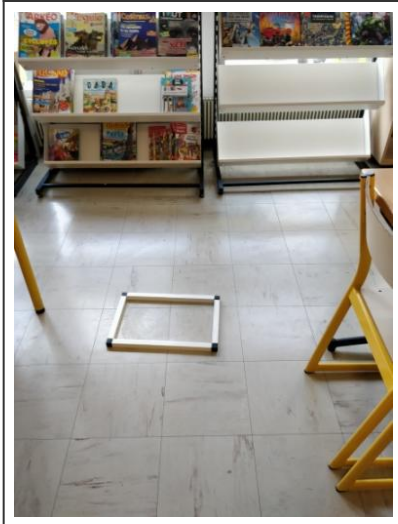
| Pièce | N° Prélèvement | Support | Résultat analyse<br>( $\mu\text{g}/\text{m}^2$ ) | Résultat | | Observation | Remarques |
|---|---|---|---|---|---|---|---|
| R+1 - Bibliothèque - Sol | 156390/32 | Dalle de sol | <7.5 | | x | Analyse en laboratoire | |

| Ech labo N° | Ech client N° | Description client | Surface essuyée | | Incertitude | Masse de plomb sur lingette<br>$\mu\text{g}$ | Concentration<br>Surfacique<br>$\mu\text{g}/\text{m}^2$ |
|---|---|---|---|---|---|---|---|
| E1940783 | 156390/32 | R+1 - Bibliothèque - Sol - Dalle de sol | 0,1 | $\text{m}^2$ | 20% | < 0,75 $\pm$ - | < 7,5 $\pm$ - |

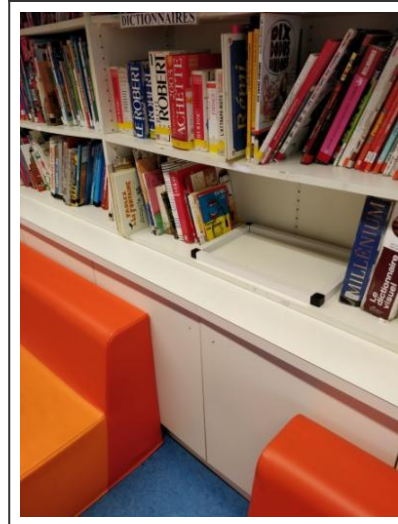
| Pièce | N° Prélèvement | Support | Résultat analyse<br>( $\mu\text{g}/\text{m}^2$ ) | Résultat | | Observation | Remarques |
|---|---|---|---|---|---|---|---|
| R+1 - Bibliothèque - Etagère | 156390/33 | Bois | <7.5 | | x | Analyse en laboratoire | |

| Ech labo N° | Ech client N° | Description client | Surface essuyée | | Incertitude | Masse de plomb sur lingette<br>$\mu\text{g}$ | Concentration<br>Surfacique<br>$\mu\text{g}/\text{m}^2$ |
|---|---|---|---|---|---|---|---|
| E1940784 | 156390/33 | R+1 - Bibliothèque - Etagère - Bois | 0,1 | $\text{m}^2$ | 20% | < 0,75 $\pm$ - | < 7,5 $\pm$ - |

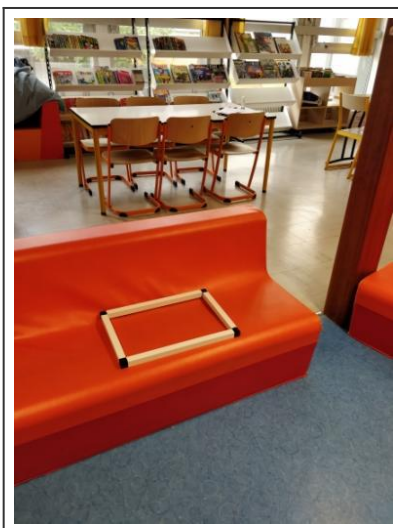
| Pièce | N° Prélèvement | Support | Résultat analyse<br>( $\mu\text{g}/\text{m}^2$ ) | Résultat | | Observation | Remarques |
|---|---|---|---|---|---|---|---|
| R+1 - Bibliothèque - Fauteuil | 156390/34 | Plastique | <7.5 | | x | Analyse en laboratoire | |

| Ech labo N° | Ech client N° | Description client | Surface essuyée | | Incertitude | Masse de plomb sur lingette<br>$\mu\text{g}$ | Concentration<br>Surfacique<br>$\mu\text{g}/\text{m}^2$ |
|---|---|---|---|---|---|---|---|
| E1940785 | 156390/34 | R+1 - Bibliothèque - Fauteuil - Plastique | 0,1 | $\text{m}^2$ | 20% | < 0,75 $\pm$ - | < 7,5 $\pm$ - |

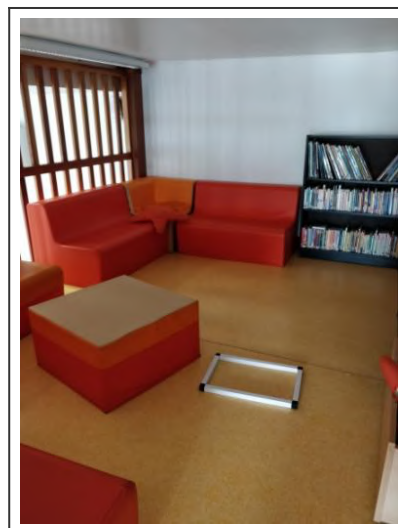
| Pièce | N° Prélèvement | Support | Résultat analyse<br>( $\mu\text{g}/\text{m}^2$ ) | Résultat | | Observation | Remarques |
|---|---|---|---|---|---|---|---|
| R+1 - Bibliothèque - Sol mezzanine | 156390/35 | Linoleum | <7.5 | | x | Analyse en laboratoire | |

| Ech labo N° | Ech client N° | Description client | Surface essuyée | | Incertitude | Masse de plomb sur lingette<br>$\mu\text{g}$ | Concentration<br>Surfacique<br>$\mu\text{g}/\text{m}^2$ |
|---|---|---|---|---|---|---|---|
| E1940786 | 156390/35 | R+1 - Bibliothèque - Sol mezzanine - Linoleum | 0,1 | $\text{m}^2$ | 20% | < 0,75 ± - | < 7,5 ± - |

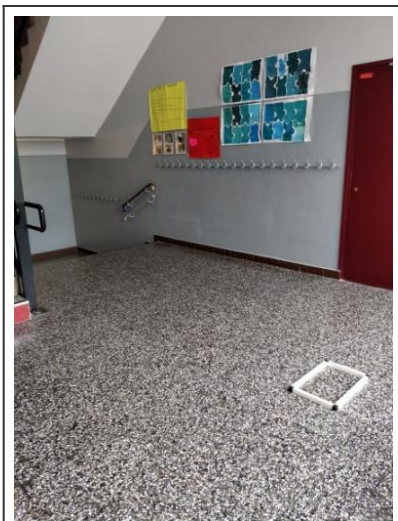
| Pièce | N° Prélèvement | Support | Résultat analyse<br>( $\mu\text{g}/\text{m}^2$ ) | Résultat | | Observation | Remarques |
|---|---|---|---|---|---|---|---|
| Palier R+1 vers bibliothèque - Sol | 156390/36 | Dalle de sol | <7.5 | | x | Analyse en laboratoire | |

| Ech labo N° | Ech client N° | Description client | Surface essuyée | | Incertitude | Masse de plomb sur lingette<br>$\mu\text{g}$ | Concentration<br>Surfacique<br>$\mu\text{g}/\text{m}^2$ |
|---|---|---|---|---|---|---|---|
| E1940787 | 156390/36 | Palier R+1 vers bibliothèque - Sol - Dalle de sol | 0,1 | $\text{m}^2$ | 20% | < 0,75 ± - | < 7,5 ± - |

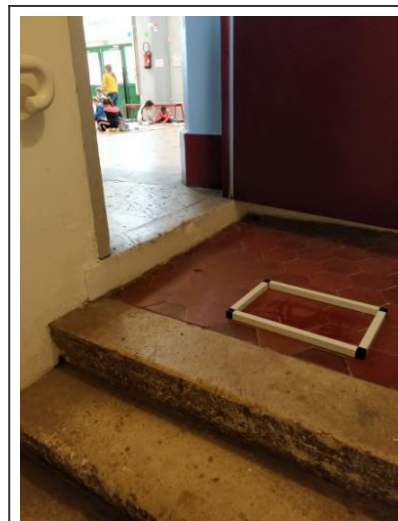
| Pièce | N° Prélèvement | Support | Résultat analyse<br>( $\mu\text{g}/\text{m}^2$ ) | Résultat | | Observation | Remarques |
|---|---|---|---|---|---|---|---|
| Palier RDC vers sous-sol | 156390/37 | Tomette | <7.5 | | x | Analyse en laboratoire | |

| Ech labo N° | Ech client N° | Description client | Surface essuyée | | Incertitude | Masse de plomb sur lingette<br>$\mu\text{g}$ | Concentration<br>Surfacique<br>$\mu\text{g}/\text{m}^2$ |
|---|---|---|---|---|---|---|---|
| E1940788 | 156390/37 | Palier RDC vers sous-sol - Tomette | 0,1 | $\text{m}^2$ | 20% | < 0,75 ± - | < 7,5 ± - |

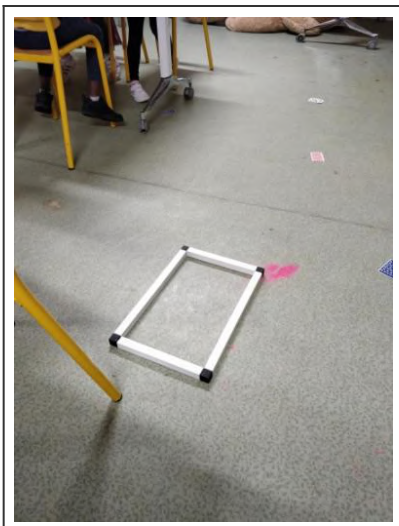
| Pièce | N° Prélèvement | Support | Résultat analyse<br>( $\mu\text{g}/\text{m}^2$ ) | Résultat | | Observation | Remarques |
|---|---|---|---|---|---|---|---|
| Sous-sol - Salle polyvalente - Sol | 156390/38 | Linol | <7.5 | | x | Analyse en laboratoire | |

| Ech labo N° | Ech client N° | Description client | Surface essuyée | | Incertitude | Masse de plomb sur lingette<br>$\mu\text{g}$ | Concentration<br>Surfacique<br>$\mu\text{g}/\text{m}^2$ |
|---|---|---|---|---|---|---|---|
| E1940789 | 156390/38 | Sous-sol - Salle polyvalente - Sol - Linol | 0,1 | $\text{m}^2$ | 20% | < 0,75 ± - | < 7,5 ± - |

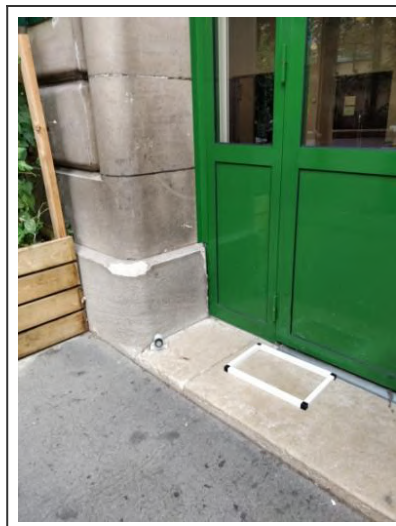
| Pièce | N° Prélèvement | Support | Résultat analyse<br>( $\mu\text{g}/\text{m}^2$ ) | Résultat | | Observation | Remarques |
|---|---|---|---|---|---|---|---|
| RDC - Cour - Seuil de porte | 156390/39 | Pierre | <7.5 | | x | Analyse en laboratoire | |

| Ech labo N° | Ech client N° | Description client | Surface essuyée | | Incertitude | Masse de plomb sur lingette<br>$\mu\text{g}$ | Concentration<br>Surfacique<br>$\mu\text{g}/\text{m}^2$ |
|---|---|---|---|---|---|---|---|
| E1940790 | 156390/39 | RDC - Cour - Seuil de porte - Pierre | 0,1 | $\text{m}^2$ | 20% | < 0,75 ± - | < 7,5 ± - |

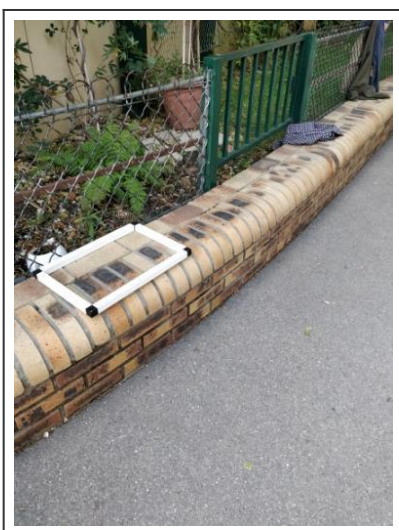
| Pièce | N° Prélèvement | Support | Résultat analyse<br>( $\mu\text{g}/\text{m}^2$ ) | Résultat | | Observation | Remarques |
|---|---|---|---|---|---|---|---|
| RDC - Cour - Rebord de parterre | 156390/40 | Brique | <7.5 | | x | Analyse en laboratoire | |

| Ech labo N° | Ech client N° | Description client | Surface essuyée | | Incertitude | Masse de plomb sur lingette<br>$\mu\text{g}$ | Concentration<br>Surfacique<br>$\mu\text{g}/\text{m}^2$ |
|---|---|---|---|---|---|---|---|
| E1940791 | 156390/40 | RDC - Cour - Rebord de parterre - Brique | 0,1 | $\text{m}^2$ | 20% | < 0,75 ± - | < 7,5 ± - |

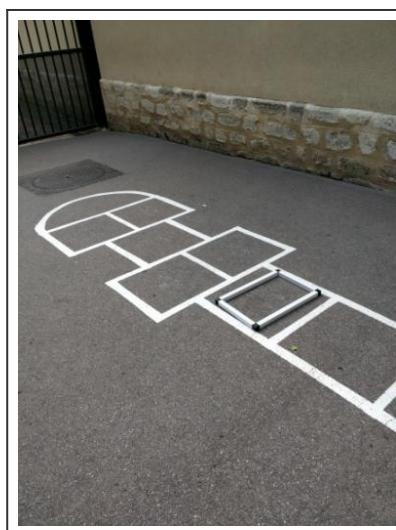
| Pièce | N° Prélèvement | Support | Résultat analyse<br>( $\mu\text{g}/\text{m}^2$ ) | Résultat | | Observation | Remarques |
|---|---|---|---|---|---|---|---|
| RDC - Cour - Sol marelle | 156390/41 | Bitume | <7.5 | | x | Analyse en laboratoire | |

| Ech labo N° | Ech client N° | Description client | Surface essuyée | | Incertitude | Masse de plomb sur lingette<br>$\mu\text{g}$ | Concentration<br>Surfacique<br>$\mu\text{g}/\text{m}^2$ |
|---|---|---|---|---|---|---|---|
| E1940792 | 156390/41 | RDC - Cour - Sol marelle - Bitume | 0,1 | $\text{m}^2$ | 20% | < 0,75 ± - | < 7,5 ± - |

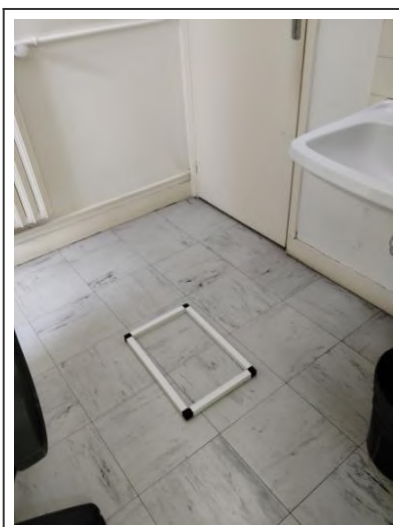
| Pièce | N° Prélèvement | Support | Résultat analyse<br>( $\mu\text{g}/\text{m}^2$ ) | Résultat | | Observation | Remarques |
|---|---|---|---|---|---|---|---|
| RDC - Sanitaires cabinet médical - Sol | 156390/42 | Dalle de sol | <7.5 | | x | Analyse en laboratoire | |

| Ech labo N° | Ech client N° | Description client | Surface essuyée | | Incertitude | Masse de plomb sur lingette<br>$\mu\text{g}$ | Concentration<br>Surfacique<br>$\mu\text{g}/\text{m}^2$ |
|---|---|---|---|---|---|---|---|
| E1940793 | 156390/42 | RDC - Sanitaires cabinet médical - Sol - Dalle de sol | 0,1 | $\text{m}^2$ | 20% | < 0,75 ± - | < 7,5 ± - |

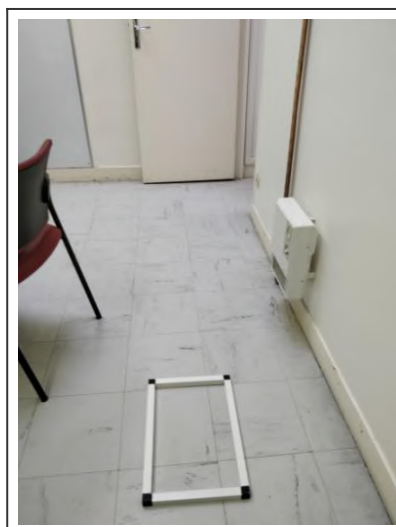
| Pièce | N° Prélèvement | Support | Résultat analyse<br>( $\mu\text{g}/\text{m}^2$ ) | Résultat | | Observation | Remarques |
|---|---|---|---|---|---|---|---|
| RDC - Cabinet médical - Sol | 156390/43 | Dalle de sol | <7.5 | | x | Analyse en laboratoire | |

| Ech labo N° | Ech client N° | Description client | Surface essuyée | | Incertitude | Masse de plomb sur lingette<br>$\mu\text{g}$ | Concentration<br>Surfacique<br>$\mu\text{g}/\text{m}^2$ |
|---|---|---|---|---|---|---|---|
| E1940794 | 156390/43 | RDC - Cabinet médical - Sol - Dalle de sol | 0,1 | $\text{m}^2$ | 20% | < 0,75 ± - | < 7,5 ± - |

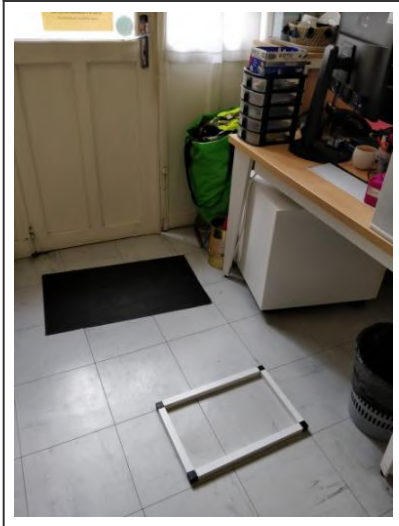
| Pièce | N° Prélèvement | Support | Résultat analyse<br>( $\mu\text{g}/\text{m}^2$ ) | Résultat | | Observation | Remarques |
|---|---|---|---|---|---|---|---|
| RDC - Accueil cabinet médical - Sol | 156390/44 | Dalle de sol | <7.5 | | x | Analyse en laboratoire | |

| Ech labo N° | Ech client N° | Description client | Surface essuyée | | Incertitude | Masse de plomb sur lingette<br>$\mu\text{g}$ | Concentration<br>Surfacique<br>$\mu\text{g}/\text{m}^2$ |
|---|---|---|---|---|---|---|---|
| E1940795 | 156390/44 | RDC - Accueil cabinet médical - Sol - Dalle de sol | 0,1 | $\text{m}^2$ | 20% | < 0,75 ± - | < 7,5 ± - |
