## Téléphonie Mobile

### Fiche de synthèse d'une installation (suivi de l'Instruction)

Nom et Numéro du site :	T15821 – 311398		
Adresse du site :	23, rue Jean Maridor	Arrdt :	15 <sup>eme</sup>
Opérateur :	Bouygues		
Bailleur :	Privé		
Destination de l'immeuble	Habitations	Nb d'étages	R + 6
Complément d'information :	Renforcement 3G avec changement d'antennes

Ce projet concerne le remplacement des 3 antennes quadri-bandes 2G/3G/4G par 3 nouvelles antennes penta-bandes orientées vers les azimuts 0°, 120° et 240° couvrant 2G/3G et 4G.

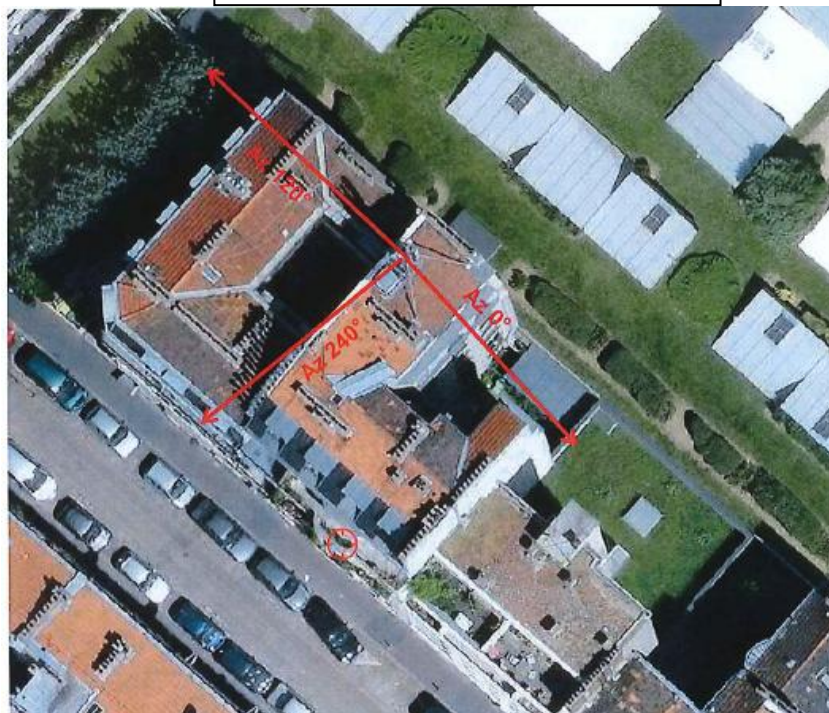
Rayon de 25m des hauteurs  
 d'immeuble autour du site

Il n'y a aucun bâtiment en vue directe des différents azimuts.

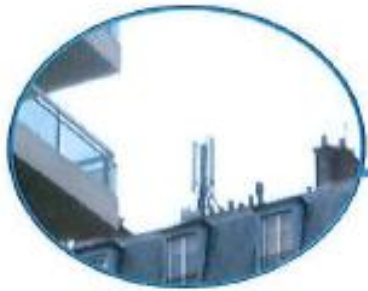
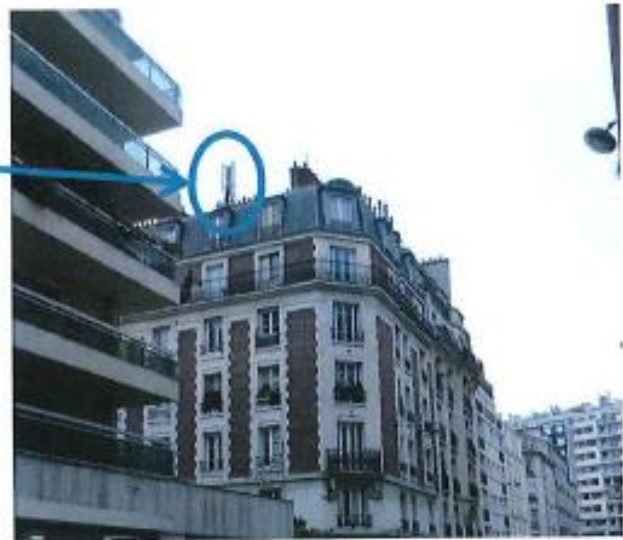
**ETAT EXISTANT**

Installation de 3 antennes (de 2m) de nouvelle génération en lieu et place des 3 antennes existantes (de 2m). Les antennes sont regroupées sur un mât unique.

**Pas de modification de l'impact visuel**

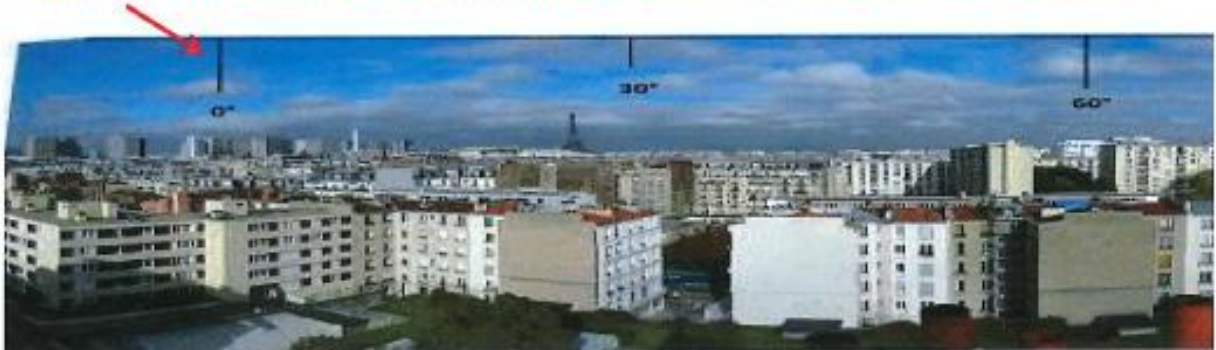
**Secteur 1 - 0° : il n'existe pas de bâtiment en vue directe dans les 25m sur cet azimut**

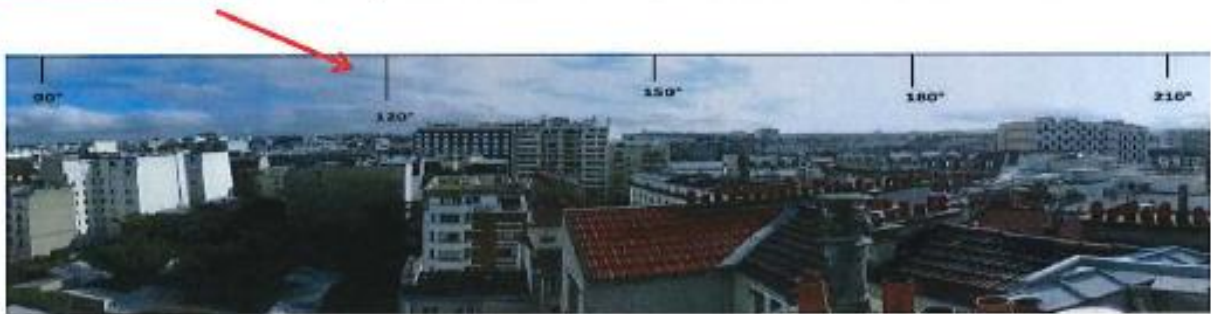
**Secteur 2 - 120° : il n'existe pas de bâtiment en vue directe dans les 25m sur cet azimut**

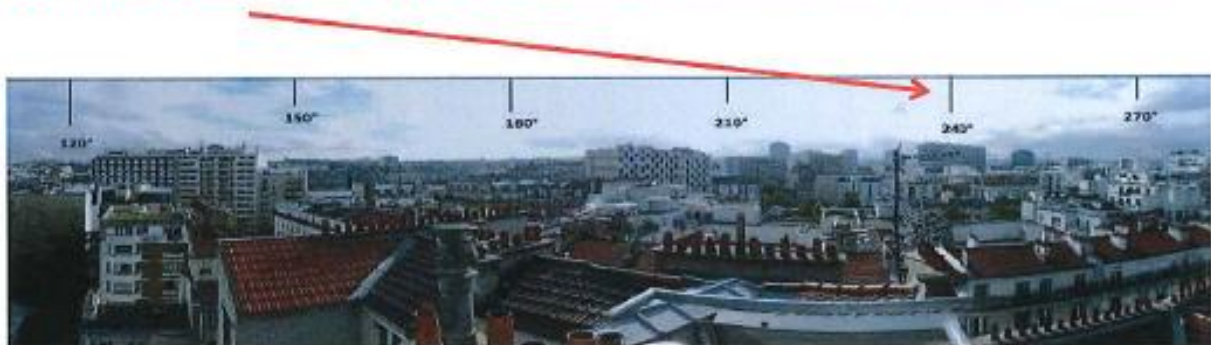
**Secteur 3 - 240° : il n'existe pas de bâtiment en vue directe dans les 25m sur cet azimut**
