Prospections techniques en cours parc des **Buttes-Chaumont**

L'analyse des sols et des roches est nécessaire avant de débuter des travaux de rénovation.

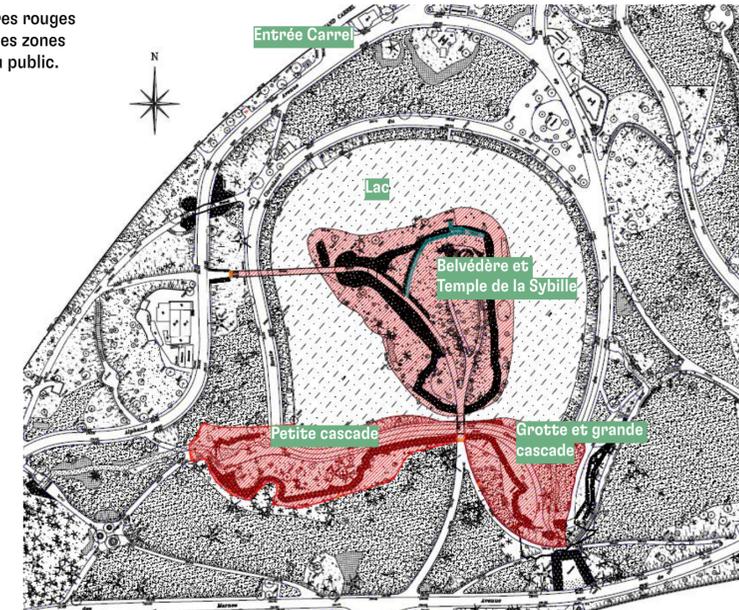
Légende du plan :

Les hachures rouges indiquent les zones fermées au public.

Des études fines sont lancées pour traiter de façon pérenne et adaptée les ouvrages fragilisés, concentrés dans la partie centrale du parc.
