Prospections techniques en cours parc des Buttes-Chaumont

L'analyse des sols et des roches est nécessaire avant de débiter des travaux de rénovation.

→ Le parc a plus de 150 ans

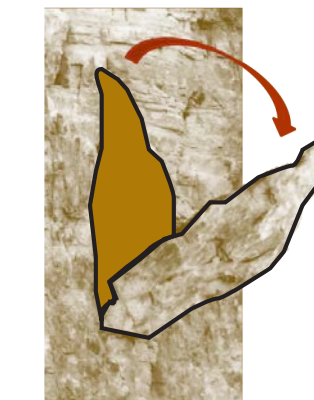
de béton imitant la pierre calcaire afin d'évoquer les falaises abruptes de la côte normande. Au fil du temps, l'eau de pluie s'y infiltre et dissout le gypse.

L'eau s'infiltre

Le système racinaire des arbres se glisse au cœur des ouvrages et provoque des décollements de l'habillage en béton. Les gels et dégels accentuent le phénomène.
