Prospections techniques en cours parc des **Buttes-Chaumont**

L'analyse des sols et des roches est nécessaire avant de débuter des travaux de rénovation.

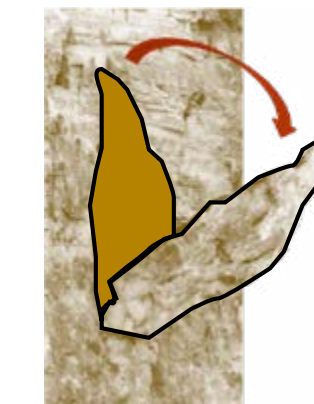
de béton imitant la pierre calcaire afin d'évoquer les falaises abruptes de la côte normande. Au fil du temps, l'eau de pluie s'y infiltre et dissout le gypse.

L'eau s'infiltre
